ANUARIO ARQUEOLÓGICO DE ANDALUCÍA 2017

ACTIVIDAD ARQUEOLÓGICA PREVENTIVA CONTROL DE MOVIMIENTOS DE TIERRAS EN LA AGRUPACIÓN DE VERTIDOS DE LOS NÚCLEOS DEL BAJO GUADALHORCE. TÉRMINOS MUNICIPALES DE ÁLORA, PIZARRA Y COÍN. [MÁLAGA]

Daniel García Sánchez, Patricia Marina Mogaburo Ayala.

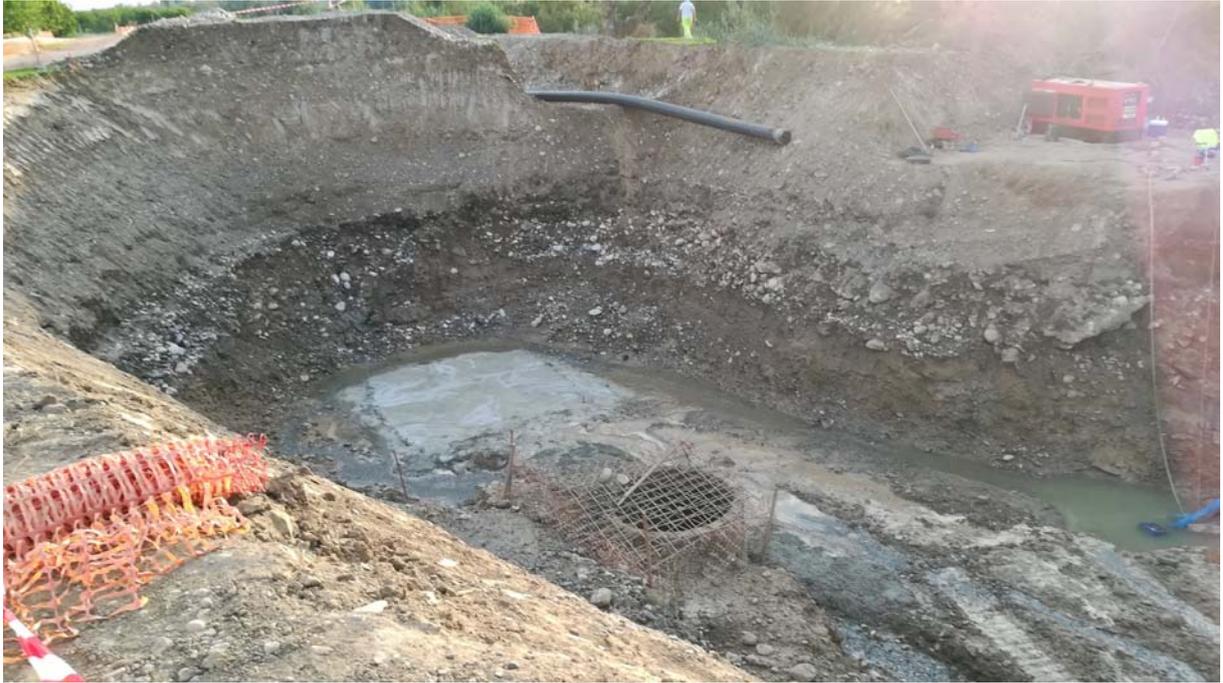
El tramado principal se evidenció hasta una afección de 2,20 metros, principalmente vertidos contemporáneos con cantos rodados y restos de escollera; llegando en la estación de bombeo a la profundidad de 7 metros donde las estratigrafías naturales muestran arcillas, arenas de río, cantos rodados medianos y de gran tamaño. No se evidenciaron en todo el tramo incidencias arqueológicas. (Lámina 1)

1.- Zanja del bombeo 1, P.K. 1+800

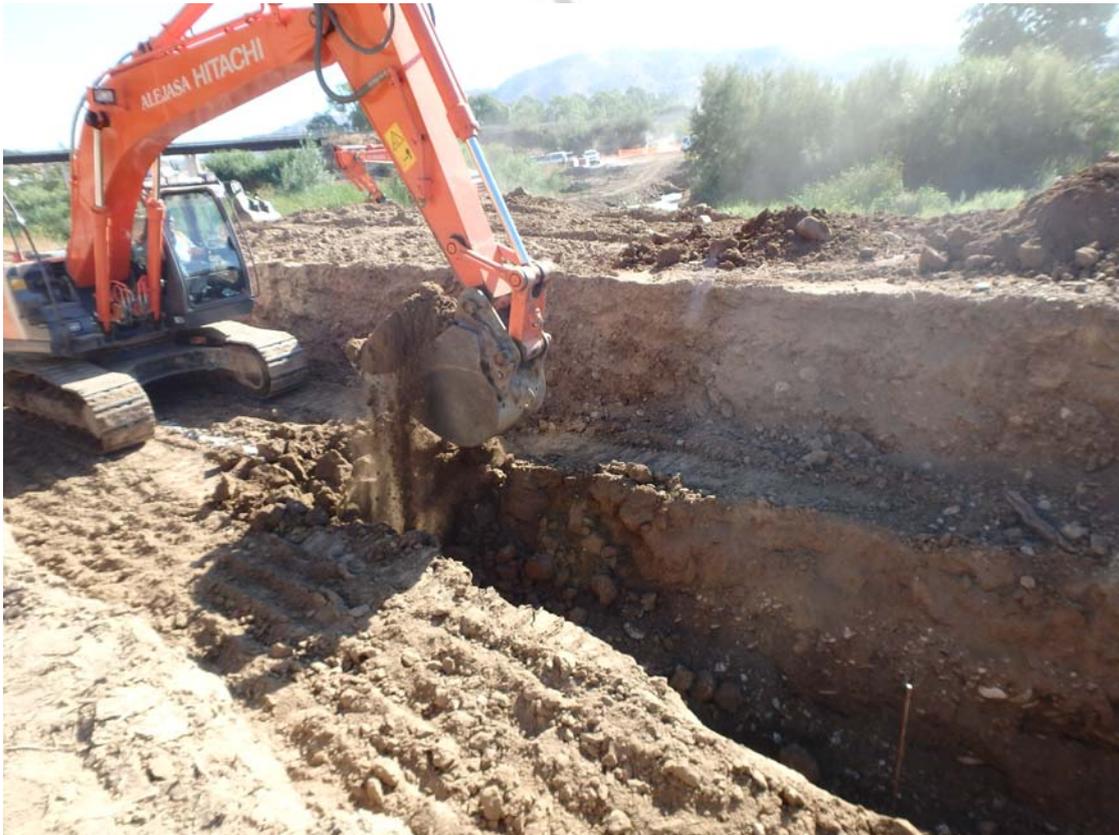
En cuanto a los ramales, también se ha documentado estratigrafías naturales de limos, gravas, arenas y arcillas. (Lámina 2 y 3) Exceptuando en el Ramal 0 donde se realizó la zanja a una profundidad de 5 metros y se encontró entre las estratigrafías originadas por las arroyadas del río, un muro contemporáneo de contención transversal al río y una acequia. La estructura tenía una longitud de 4,90 metros, una altura de 1,30 metros, y una anchura máxima de 90 centímetros. Su constitución era de mampostería irregular trabada con cal y arena. En cambio, la acequia se componía de mampostería y mortero grisáceo arenoso, con una datación

2.- Vista general de la zanja del ramal 2, P.K. 0+065

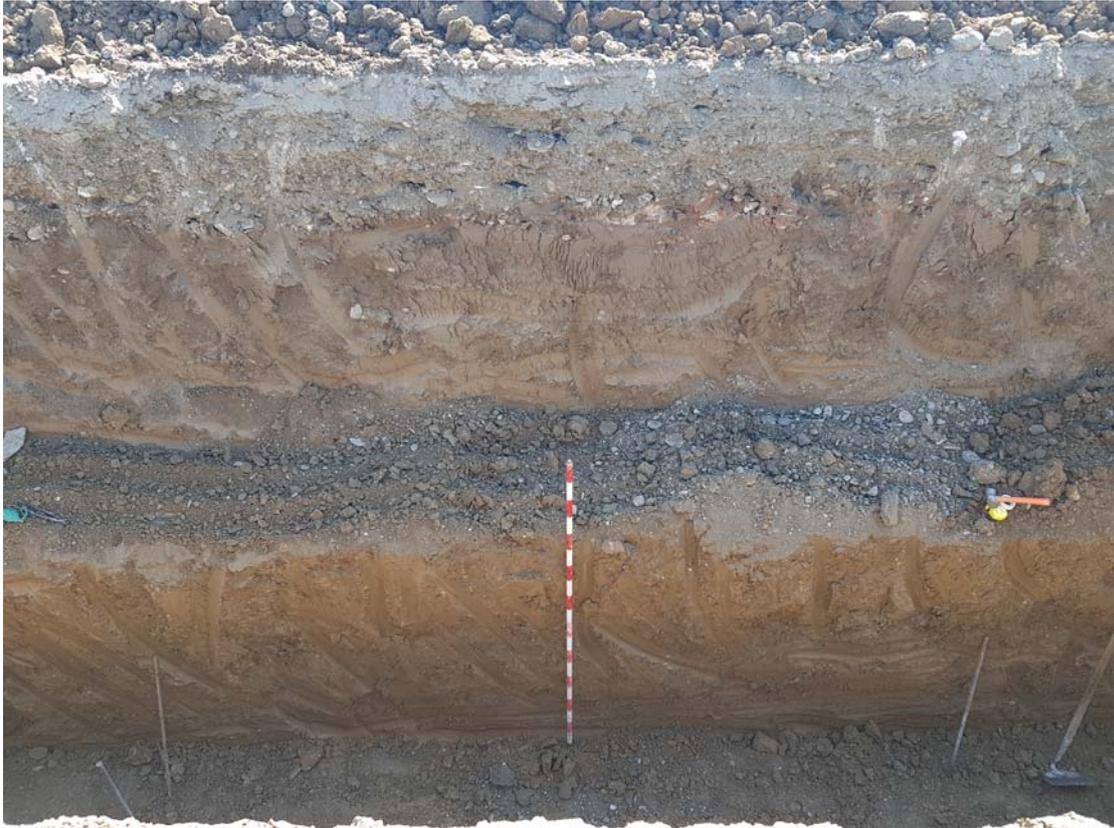
3.- Perfil estratigráfico, ramal de Cerralba, P.K. 0+190

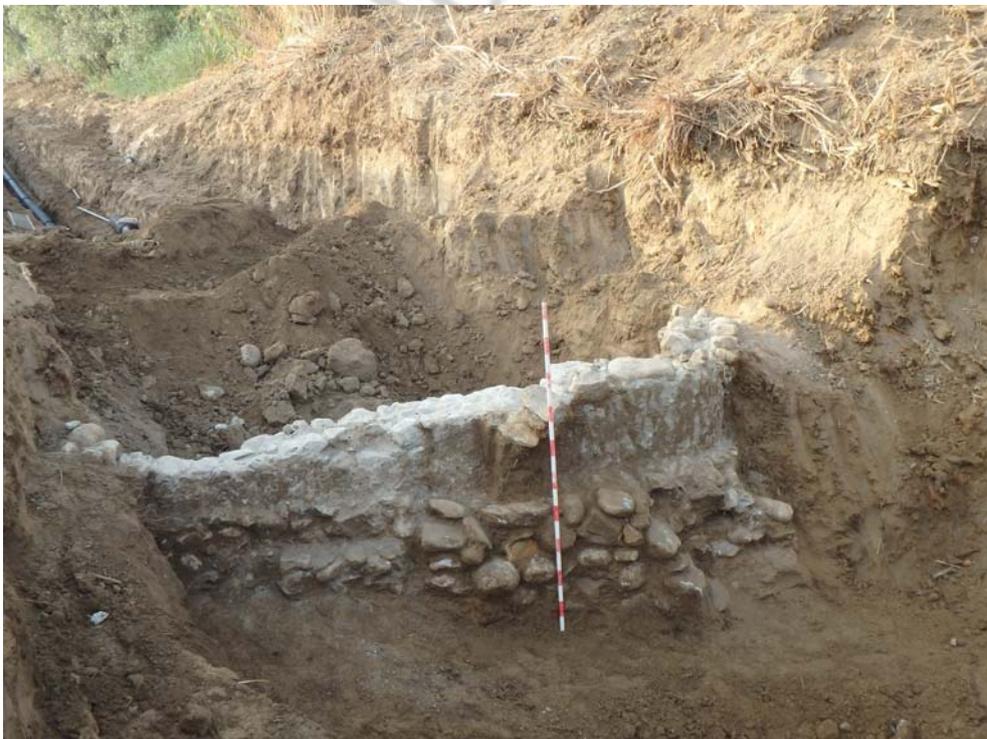
aproximada de finales del siglo XIX y principios del XX. La cota absoluta a la que se encontraba era de 101,71 y 101,90 m.s.n.m. Las dimensiones de la misma eran de 3,2x0,75x0,3 metros, con una profundidad del canal entre 20 y 10 centímetros. (Lámina 4)

4.- Muro de contención, ramal 0, P.K. 0+050

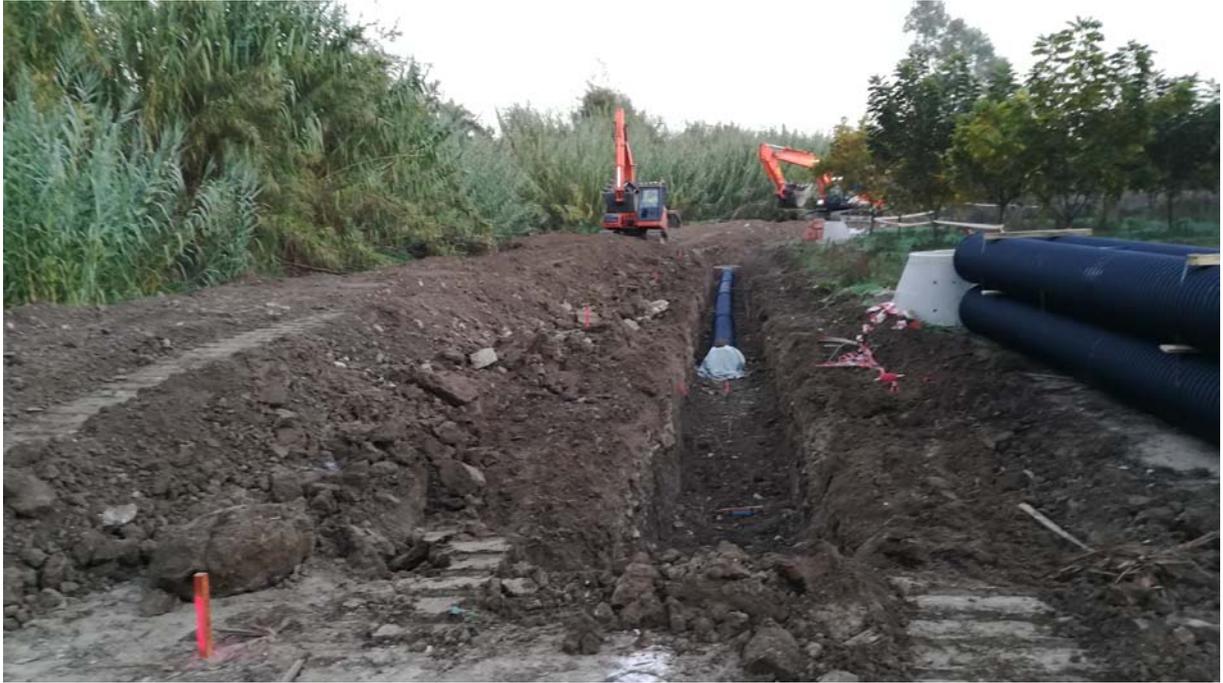
En la zona más alta de este tramo, nos encontrábamos en el río Bajo, donde la zanja realizada nos mostraba estratigrafías formadas por pizarras, continuando el tramo con estratigrafías arenosas, con capas de limo, arcillas, arenas fluviales, cantos rodados de tamaño mediano y grande, con algunas zonas de vertidos. (Lámina 5)

5.- Vista del tramo de río Bajo, P.K. 0+400

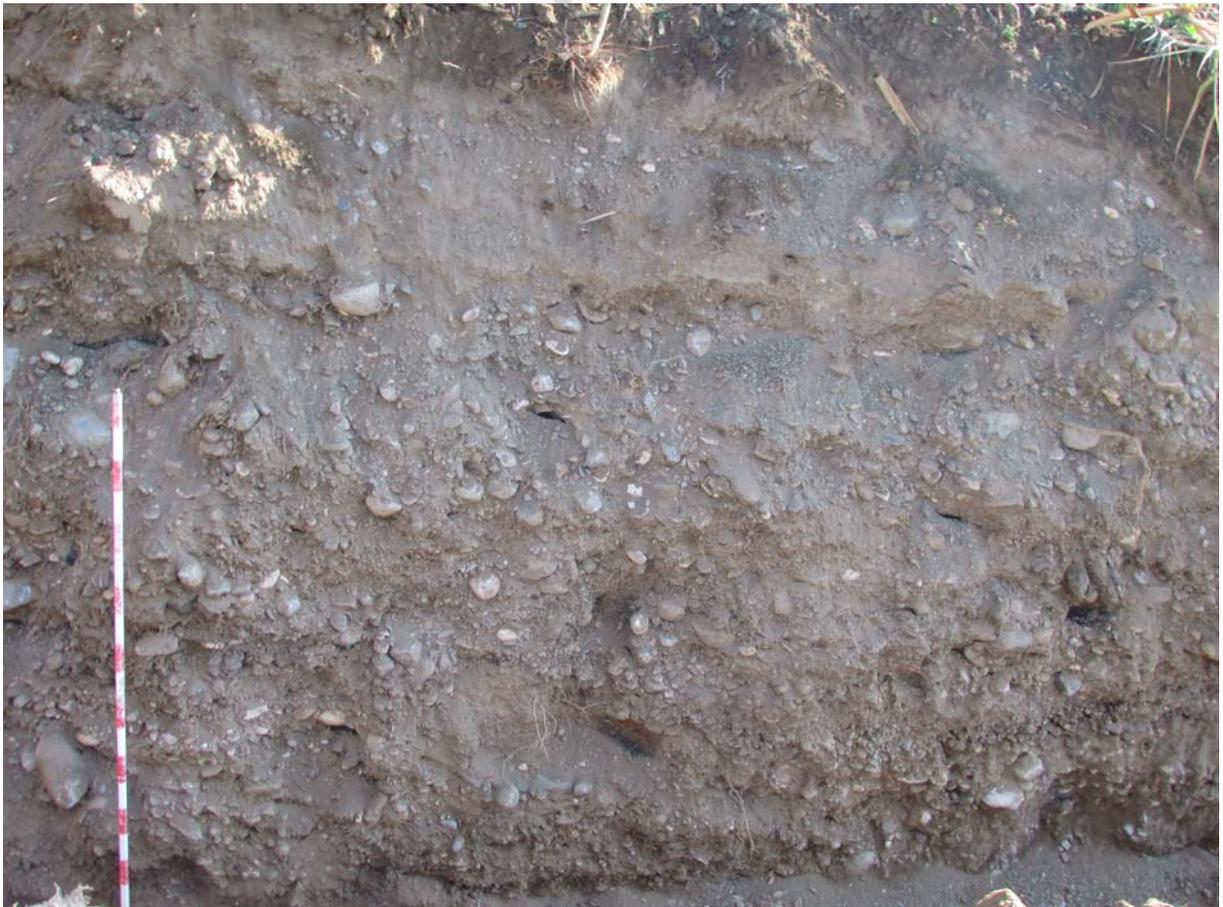
En cuanto llegamos al sector del Río Pereilas, evidenciamos limos fluviales, cantos rodados y arenas, con algunos tramos colmatados de material de derribo, restos de acequias contemporáneas de hormigón, y escolleras (Lámina 6). A la altura de la zona donde confluyen el río Grande con el río Pereilas encontramos introduciéndose la zanja al mismo nivel que el caudal actual del río apareciendo únicamente arenas fluviales y arcilla. (Lámina 7)

6.- Perfil estratigráfico río Pereilas P.K. 7+150

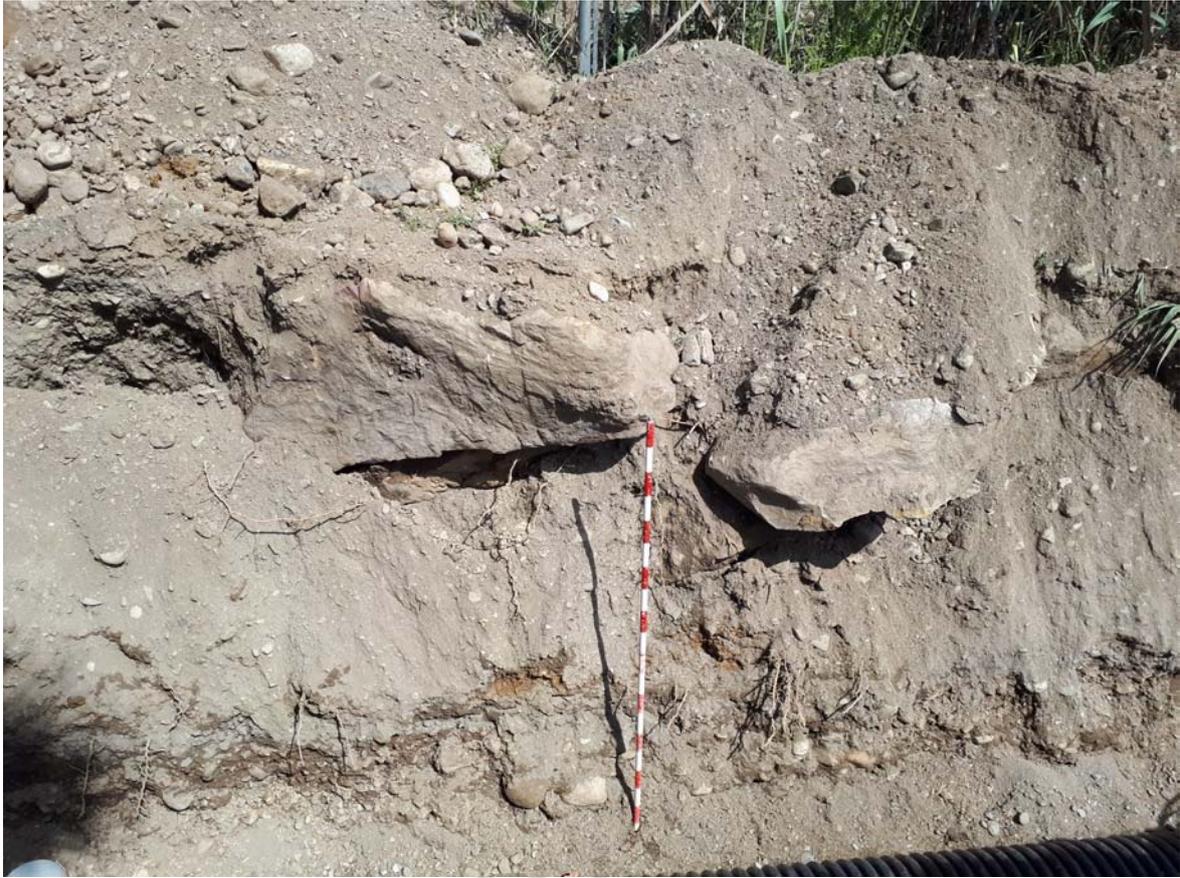
7.- Escollera en la confluencia entre río Grande y Pereilas, P.K. 5+400

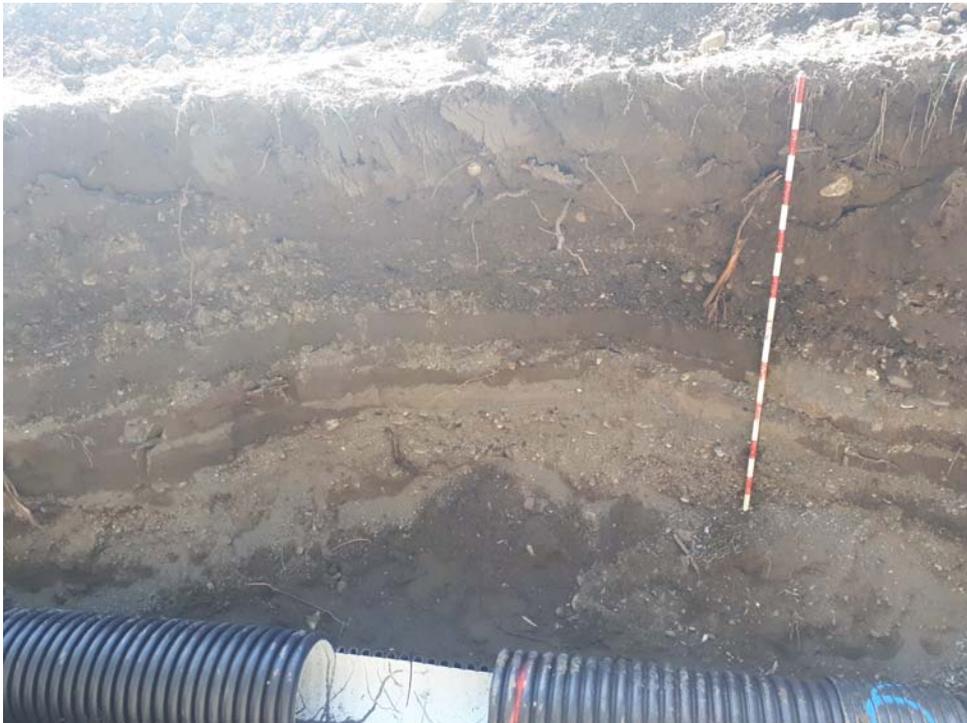
Ya en el recorrido de río Grande encontramos junto a la confluencia una escollera, y una vez pasada se adentraba la zanja a zonas de cultivo donde encontramos estratigráficamente arcillas, gravas, cantos rodados y arenas estando la tubería introducida hasta 3,20 metros. Esta zona de cultivos en algunos tramos nos muestra una zona donde los materiales se encuentran inestables provocando desprendimientos, mientras que más adelante ya se encuentran bien compactados. Terminando el recorrido con estratigrafías compuestas de limos, gravas y arenas, con vertidos contemporáneos para la nivelación del terreno por la edificación de un aeródromo en la zona. (Lámina 8 y 9)

8.- Perfil estratigráfico río Grande, P.K. 6+400

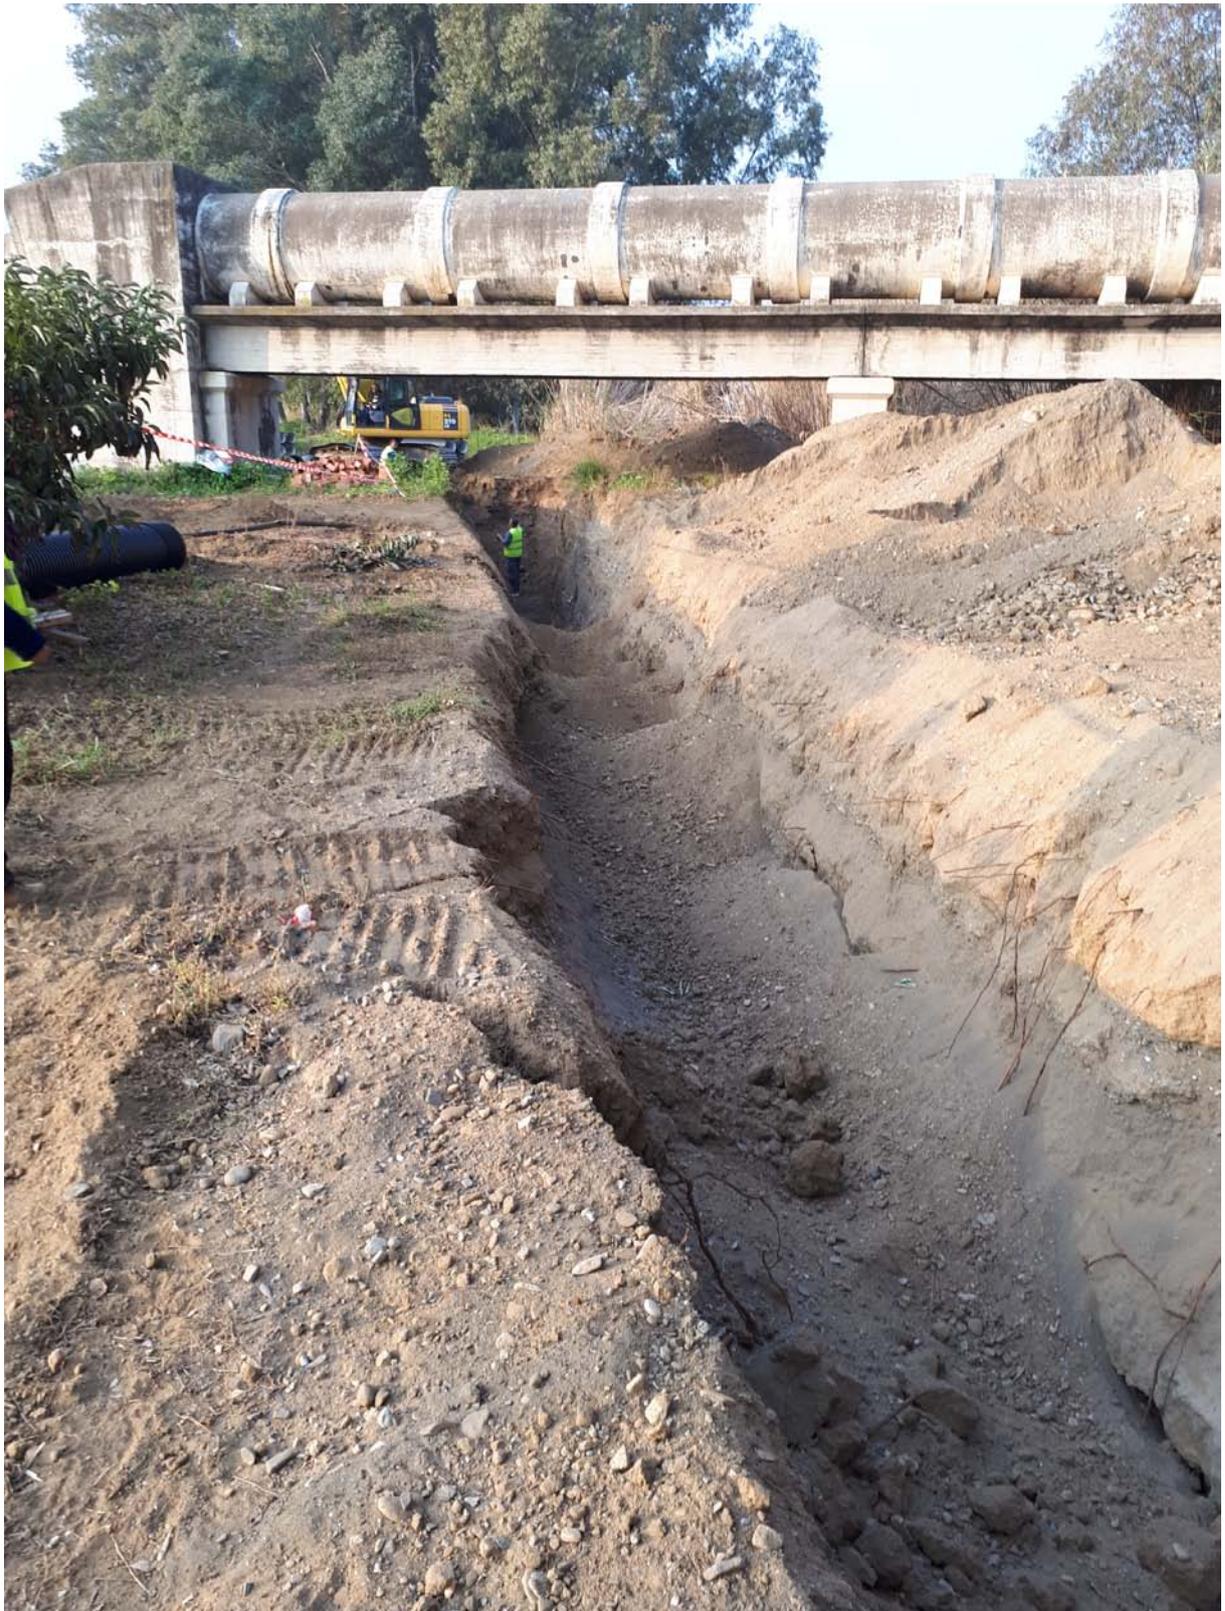
9.- Vista zanja río Grande, P.K. 3+250
