ANUARIO ARQUEOLÓGICO DE ANDALUCÍA 2017

ACTIVIDAD ARQUEOLÓGICA PREVENTIVA: SONDEOS ARQUEOLÓGICOS Y ANÁLISIS ARQUEOLÓGICO DE ESTRUCTURAS EMERGENTES EN LAS OBRAS DE REHABILITACIÓN DEL EDIFICIO DE CALLE CARRETERÍA, 68, NOSQUERA, 20 Y MURO DE SAN JULIÁN, 3.

Olga Lora Hernández.
Taller de Investigaciones Arqueológicas.

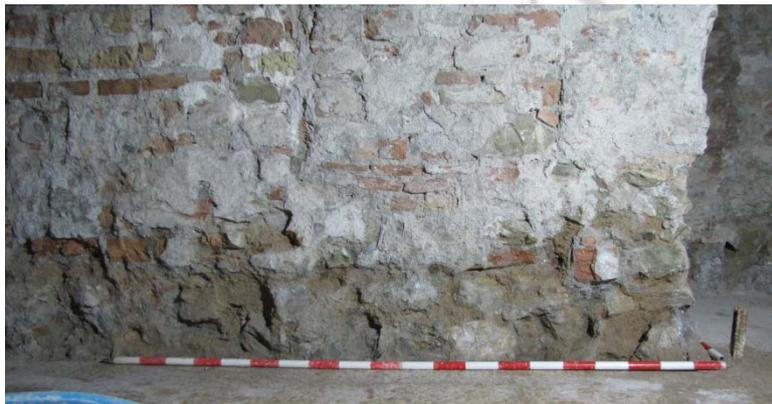
Lám. 1

Se trata de una cata abierta en el suelo del edificio, abarcando una esquina, en la que se vio la existencia de una serie de mampuestos, en la parte baja del paramento, que diferían de la obra que se observaba en el resto del edificio.

Es por ello, que tras la limpieza del paramento, planteamos la apertura de esta cata para comprobar la existencia de la cerca islámica en el subsuelo. Se abrió una zanja de unos 50 centímetros de ancho con dicha finalidad, siendo los resultados de esta zanja positivos.

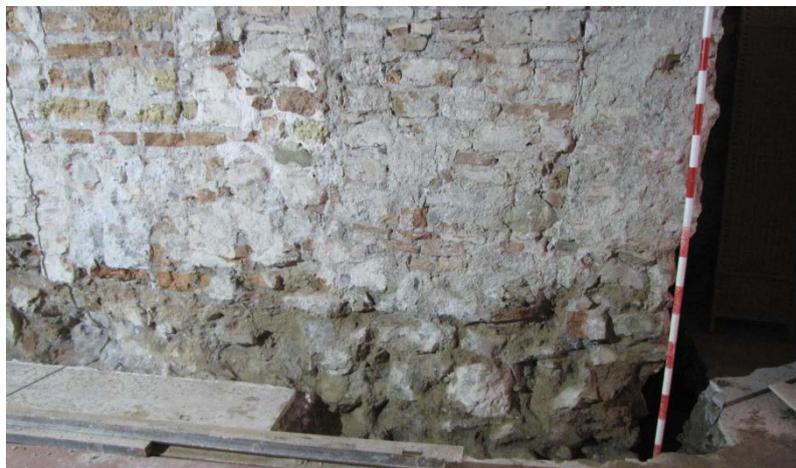
Lám. 2

Por lo poco que pudimos apreciar en esta cata, la continuación de la muralla en el subsuelo quedaba clara. Pudimos ver que se encuentra alterada y rota por la introducción de servicios de saneamiento del edificio, habiendo localizado la existencia de una tubería de barro que la rompe. Aun así, a pesar de las pequeñas dimensiones de la zanja, barajamos la posibilidad de que se tratase de la cara interna del lienzo murario, encontrándonos intramuros de la medina.

La parte superior de la mampostería perteneciente la estructura se localiza a escasos centímetros del suelo del edificio. La cota de éste se sitúa en 8´46 m.s.n.m., mientras que los restos estructurales de la muralla se localizan a 8´13 m.s.n.m.

En el alzado que se muestra en la imagen superior, podemos observar la torre cortada en sección y como el paramento del edificio se monta sobre ella. La cota máxima documentada en este, se establece en 8´94 m.s.n.m.

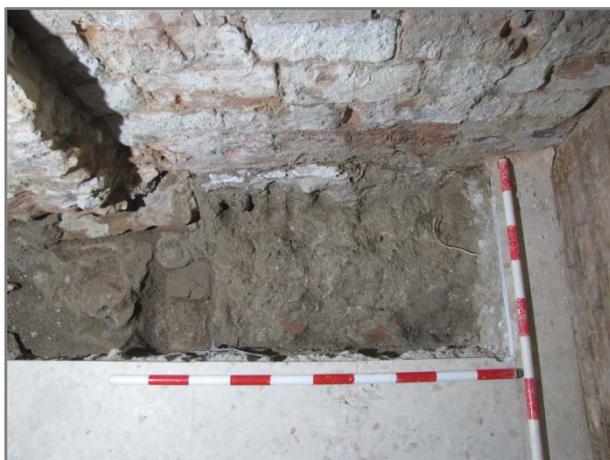
Lam. 3

Abrimos una cata, de 50 centímetros de ancho, con resultados positivos. El pavimento de esta habitación se localiza a 8´49 m.s.n.m. y localizamos la cabeza de la estructura a

8'32 m.s.n.m. Al igual que en las anteriores, vimos la existencia de la cara interna, así como una serie de mampuestos y ladrillos, que en principio interpretamos como el forro de la muralla.

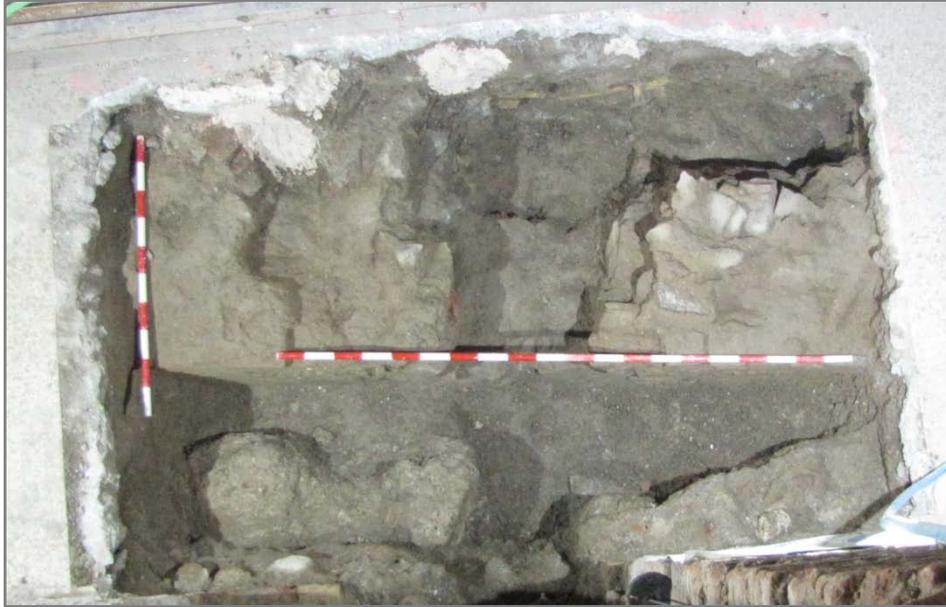
Lám. 4

A escasos centímetros del nivel de pavimento actual (8'46 m.s.n.m.), pudimos localizar la existencia de una construcción de tapial (8'12 m.s.n.m.), construcción que se ejecuta con tierra amasada, técnica empleada para construir muros con tierra arcillosa húmeda, compactada a golpes mediante un "pisón", empleando para conformarla un encofrado de madera llamado propiamente tapial. Este es el sistema constructivo con el que se erige la muralla de Málaga.

Una vez localizada la estructura, continuamos con la apertura del sondeo. Tal y como era de esperar, las dimensiones de la estructura se ampliaron. Como se puede apreciar en las imágenes, se encuentra muy alterada por la instalación de tuberías de saneamientos y arquetas del edificio.

Todas estas afecciones fueron retiradas, lo que nos permitió ver el alcance de las mismas. En las roturas provocadas por estas, se puede observar que el tapial que contiene en su interior una gran cantidad de mampuestos de medio tamaño, para otorgar consistencia a la estructura.

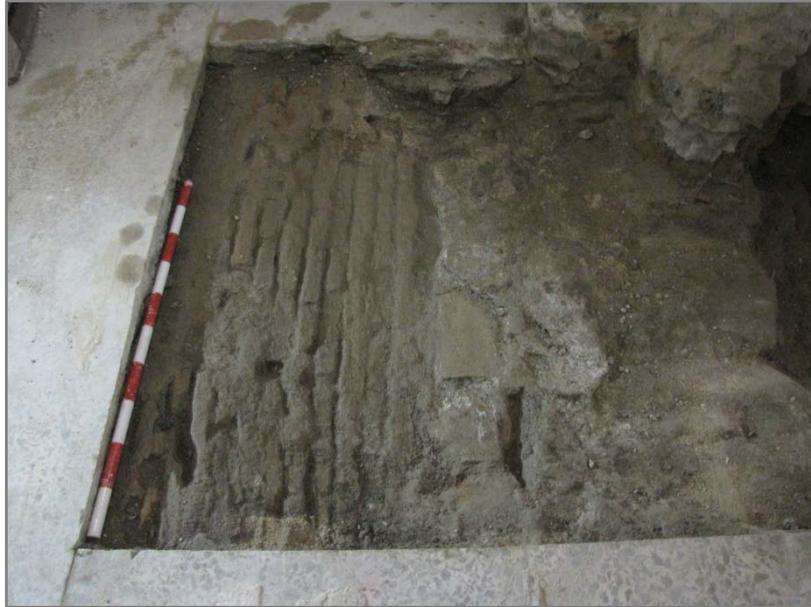
Lám. 5

Tras la retirada del pavimento actual (8'17 m.s.n.m.) localizamos la clave de este sistema de evacuación de aguas, localizándose ésta a 8'12 m.s.n.m. Debido a la aparición del colector, objetivo principal del sondeo, así como la cimentación corrida de los pilares que sustentan el edificio, no avanzamos más en la excavación, hasta poner en conocimiento del Arqueólogo Inspector, la localización de todas estas estructuras.

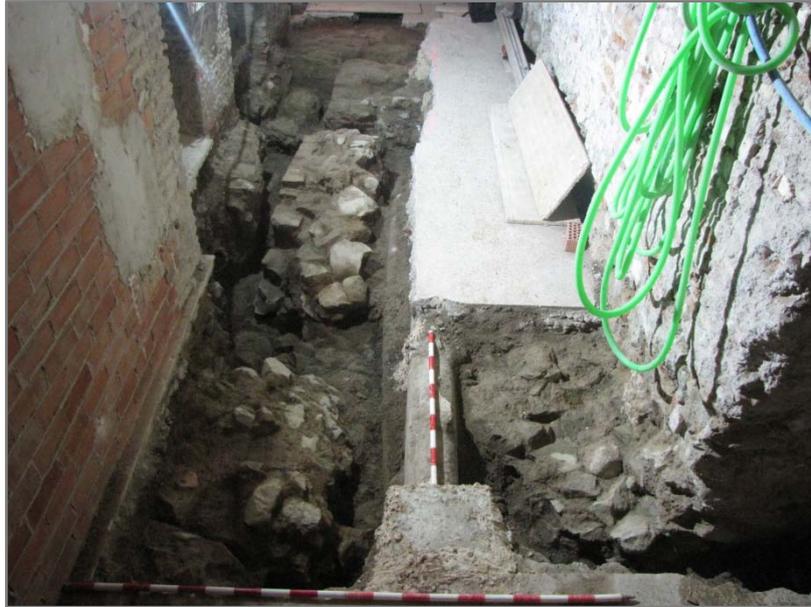
Lám. 6

Esto tuvo como resultado la unión de los dos sondeos planteados inicialmente (1 y 2), resultando una zanja de 9 metros de largo por 2 de ancho aproximadamente, en la que pudimos apreciar la relación existente entre los diversos elementos que conforman el recinto defensivo de la ciudad (Muralla, Torre, Barbacana) y el colector del siglo XVIII.

En un primer término encontramos el **lienzo de la muralla (UE 18)**, del que hemos podido localizar su cara intramuros en este sondeo, así como en las Catas 2 y 3. Esta cara interna no discurre bajo la fachada de calle Muro de San Julián, como sí se ha documentado en otras intervenciones. En nuestro caso, se encuentra retranqueada al interior del edificio unos 2'5 metros aproximadamente, no siguiendo la alineación hipotética planteada hasta el momento.

El siguiente elemento que documentamos formando parte de este con junto es la **torre (UE 13)**, que en apariencia podría ser una torre maciza, con orientación NO-SE. Su cota de conservación se establece en 8'12 m.s.n.m. El cuerpo de la misma avanza 4, 30 metros, sin que podamos precisar sus medidas exactas, debido a la alteración de las

Adosada a esta torre, se localiza la **Barbacana (UE 15)**. Se trata de una construcción de tapia de tierra, en la que se advierte la presencia de nódulos de cal y restos de carbones de origen vegetal, así como algunas de las superficies de alisado, resultantes al apisonar la tierra dentro del cajón. Vemos como se adapta a la geometría de la Torre, localizando dos caras enfoscadas al Sureste de la estructura.

Cuenta con una anchura máxima de 1'60 metros y mantiene 4'34 metros de separación con respecto a la cerca. Cuenta con un forro de mampostería en su cara Noroeste, mientras que en la cara Sureste se observa la existencia de una superficie alisada. Su cota máxima de conservación se establece en 8'07 m.s.n.m.

Tras la Barbacana, localizamos un pavimento de mortero de cal (**UE 3**), que sirve como nivelación y unión de este elemento con la **bóveda del colector (UE 2)**

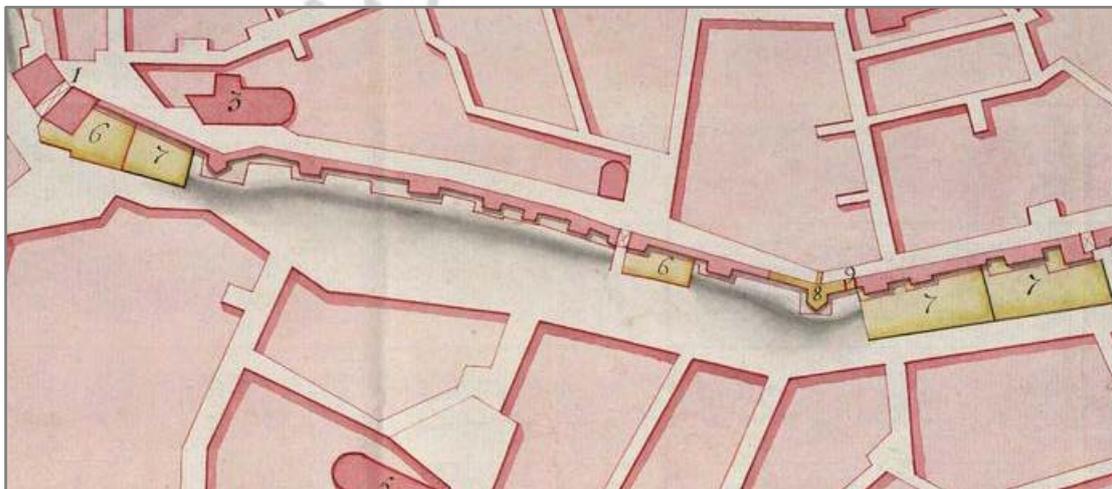
Contamos también con el Plano elaborado por Juan Bernardo de Frosne en 1733, en el que se recogen igualmente las puertas y torres localizadas entre el tramo de Puerta de Buenaventura y Puerta Nueva, pudiendo observar de nuevo la existencia de una torre en el lugar en el que en la actualidad se localiza el edificio objeto de estudio. En este caso, el autor no nombra la existencia de la Puerta o Arco de San Francisco, pero sí la marca con la misma leyenda (X), que a la Puerta de Buenaventura o Puerta Nueva.

Lám. 7 Fragmento del Plano de Juan Bernardo de Frosne, 1733.
