ANUARIO ARQUEOLÓGICO DE ANDALUCÍA 2017

CONTROL ARQUEOLÓGICO DE MOVIMIENTO DE TIERRAS EN CALLE SANTA ANA, 24 DE ESTEPONA (MÁLAGA). APORTACIÓN A SU URBANISMO ALMOHADE Y NAZARÍ.

ARQUEOTECTURA, ESTUDIOS DE PATRIMONIO ARQUEOLÓGICO S. L.

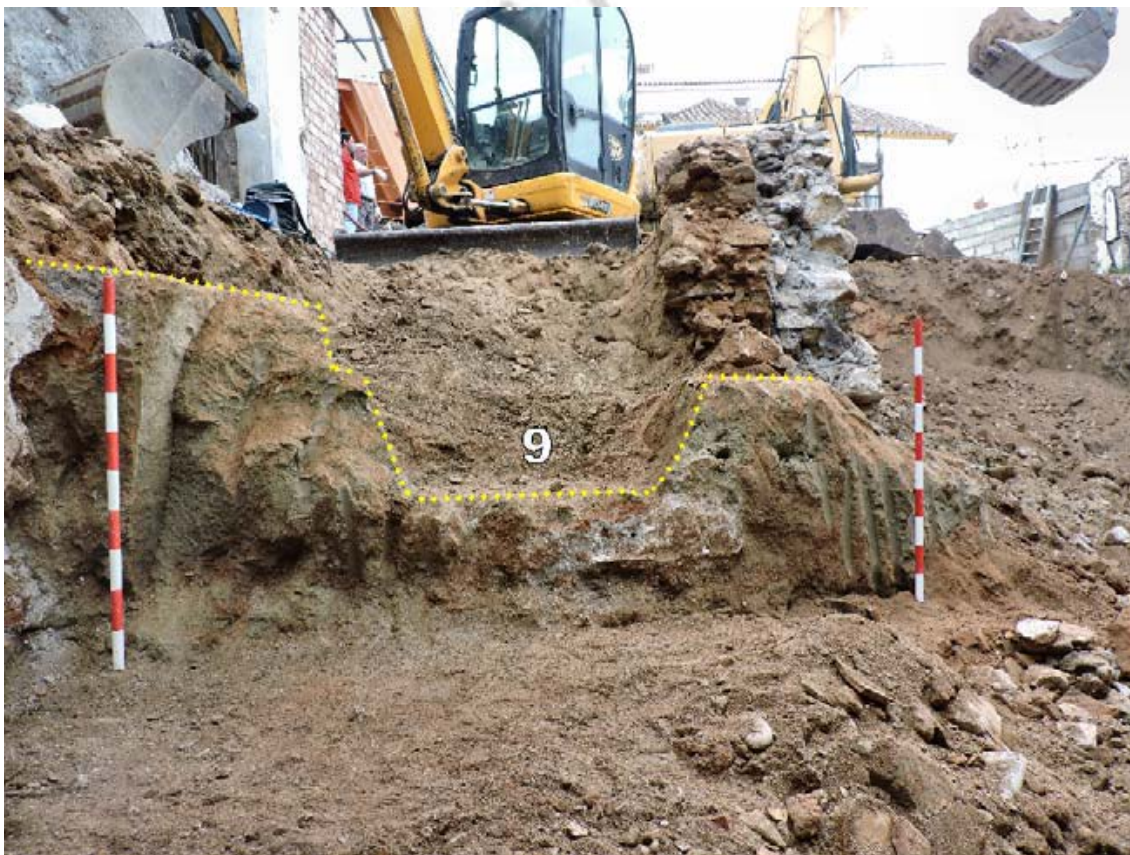
FIGURA 5. BASE DE UE-3, SOBRE HOYO-BASURERO UE-9

largo tiempo (aunque ignoramos si en uso o abandonada), pues resultó afectada por acondicionamientos constructivos ocurridos durante la Fase IV, cuando se instala una atarjea (UE-12) que vierte al Noreste y se levantan los muros UEs 3 y 4/8, entre los siglos XVIII y XIX (Vivienda 1). Uno de estos muros, el nº 3, se cimenta en parte sobre un recorte del bizcornil de base que afectó a UE-9, siendo ahora cuando se rellena su interfaz para sustentar al cimiento de UE-3. Los espacios determinados por los nuevos muros fueron rellenos en Fase V. Ignoramos si la estancia limitada por los muros 3 y 4 funcionó como sótano (o planta baja rasante de c/ Santa Ana) desde su origen, pero es evidente que fue rellena por la unidad estratigráfica 6 en algún momento del siglo XX; equivalente a 6 son también los rellenos UEs 7 y 14, al Noroeste del muro UE-3. Ambos rellenos son previos a la remodelación/refundación de la vivienda (Vivienda 2), que está representada en esta zona de la parcela por el muro UE-1 y la zanja de cimentación del muro de fachada (UE-5). Por último, la demolición del inmueble constituye nuestra Fase VI y causó la formación del nivel de escombros numerado como UE-2.

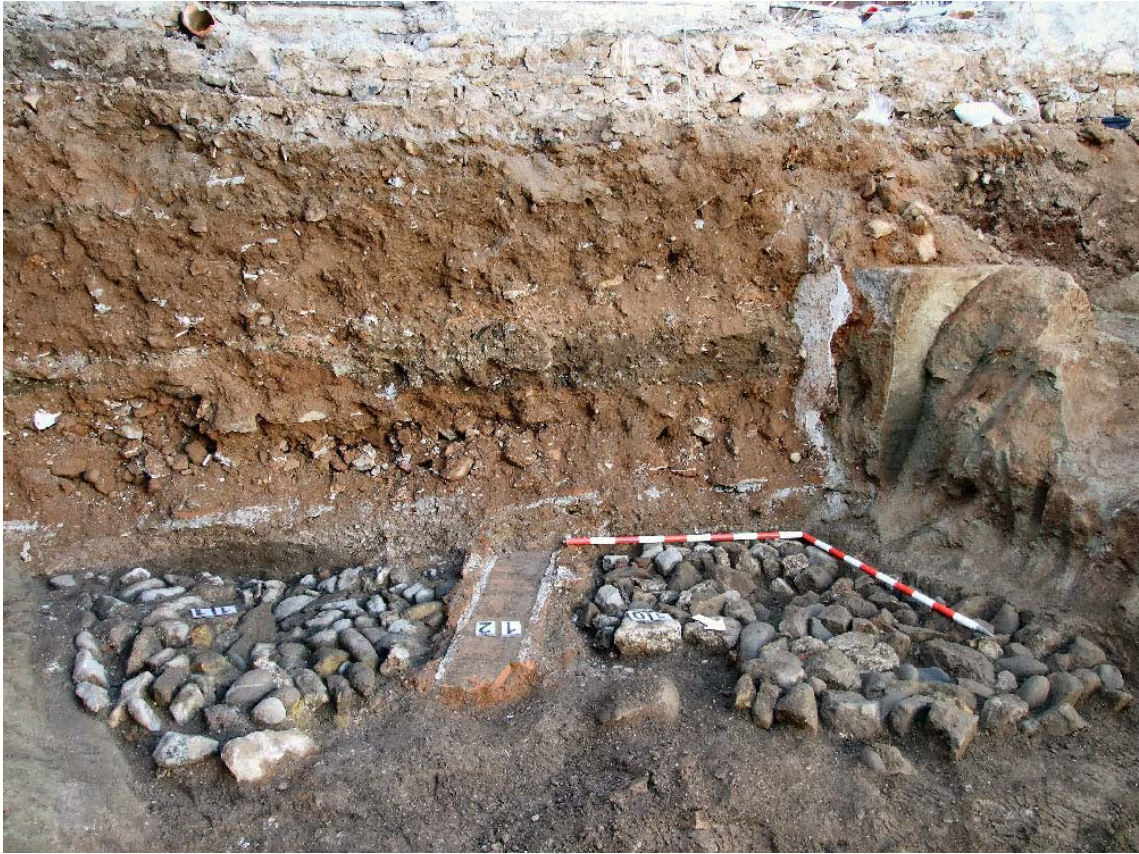
FIGURA 6. UNIDADES DE LAS FASES III, IV Y V

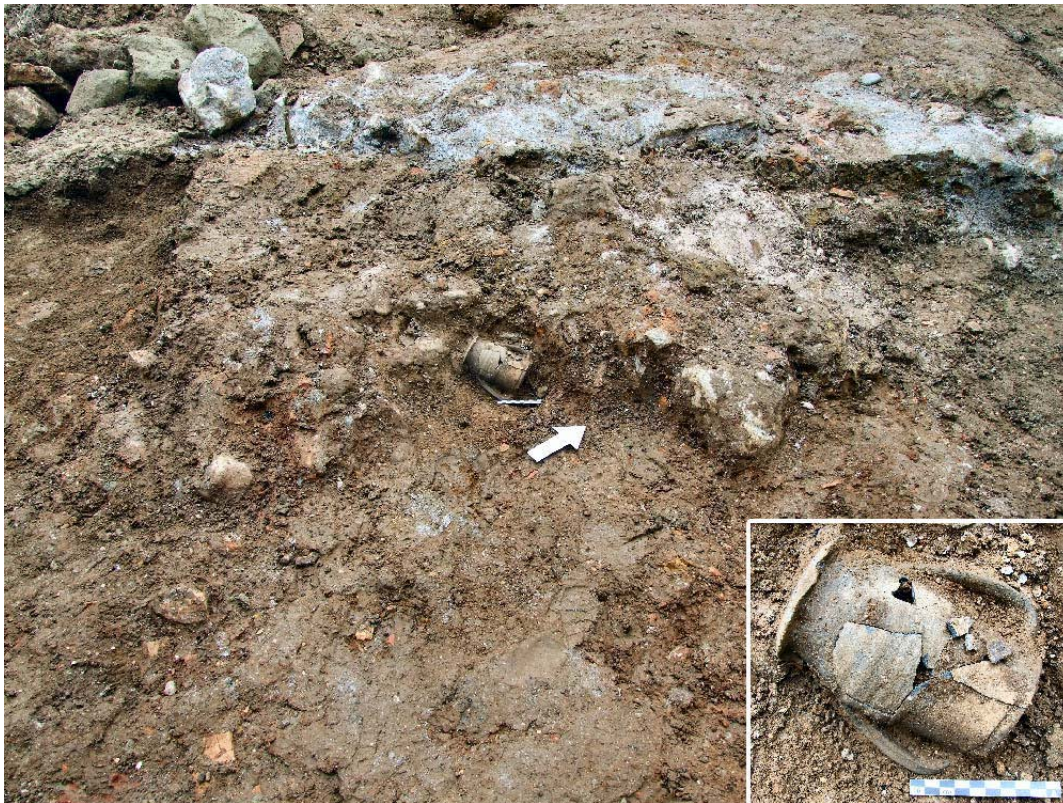
FIGURA 8. FASE I, UE A25 Y DETALLE DE JARRITA COMPLETA

Área A. En el área A se ha alcanzado el sustrato de bizcornil (que conserva su numeración como UE-15), considerado genéricamente Fase 0. Se aprecia claramente que éste fue recortado en una línea con orientación NW-SE, perpendicular a la de la única estructura medieval localizada (B5), de manera que consideramos su excavación como parte de acciones de acondicionamiento del terreno previas (o sincrónicas) a su primer uso, a principios de la Fase I, la más ampliamente representada. Aunque con una sucesión compleja de depósitos y excavación de hoyos-basureros, en conjunto puede considerarse como un vertedero que amortiza a la subfase anterior: sospechamos que su duración fue prolongada en virtud de la recurrencia de su uso como basurero, constatándose, sobre una primera serie de depósitos (A45 > A46 > A35, A41 > A36, A37=A39, A43 > A25, A40), la instalación de un hoyo-basurero (A44-A42-A33) que es amortizado por una segunda serie de vertidos (A22=A34 > A32), a su vez cortados por un segundo hoyo (A47-A38-A21) y, finalmente, nuevos depósitos cerrando la fase (A20≈A17 > A19=A18). Todo ello debió ocurrir entre la segunda mitad del siglo XII y la primera del XIII, antes de que se instalara el muro A24, que discurre bajo la medianera septentrional a todo lo ancho de la parcela (de hecho, creemos que condiciona el límite de la finca actual desde entonces), constatándose como única unidad estratigráfica de la Fase III en las áreas A y B. Las afecciones producidas en el contacto de ésta con los estratos cercanos impiden valorar con precisión sus relaciones físicas directas; tampoco tenía zanja de cimentación visible que ayude a su datación, de manera que su adscripción a fase queda insegura. En cualquier caso, es la última evidencia estratigráfica antes de las pertenecientes a la Fase V, cuando una atarjea (A29-A28-A27) corta parcialmente a los depósitos previos. Los efectos de la demolición y el rebaje mecánico de la Fase VI quedan representados finalmente por las unidades A16, A23 y A26.

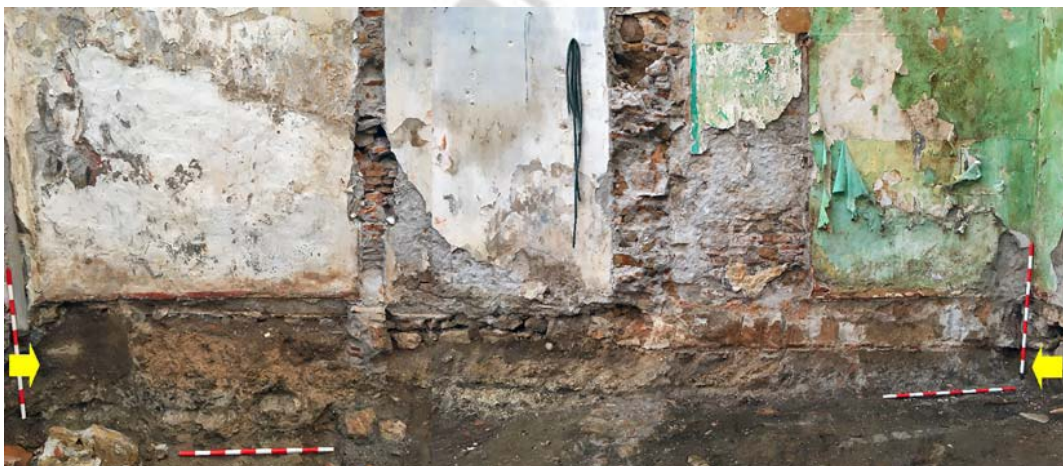
FIGURA 9. VISTA GENERAL DEL MURO A24 (FASE III) SOBRE LA MEDIANERA NORTE DE LA PARCELA

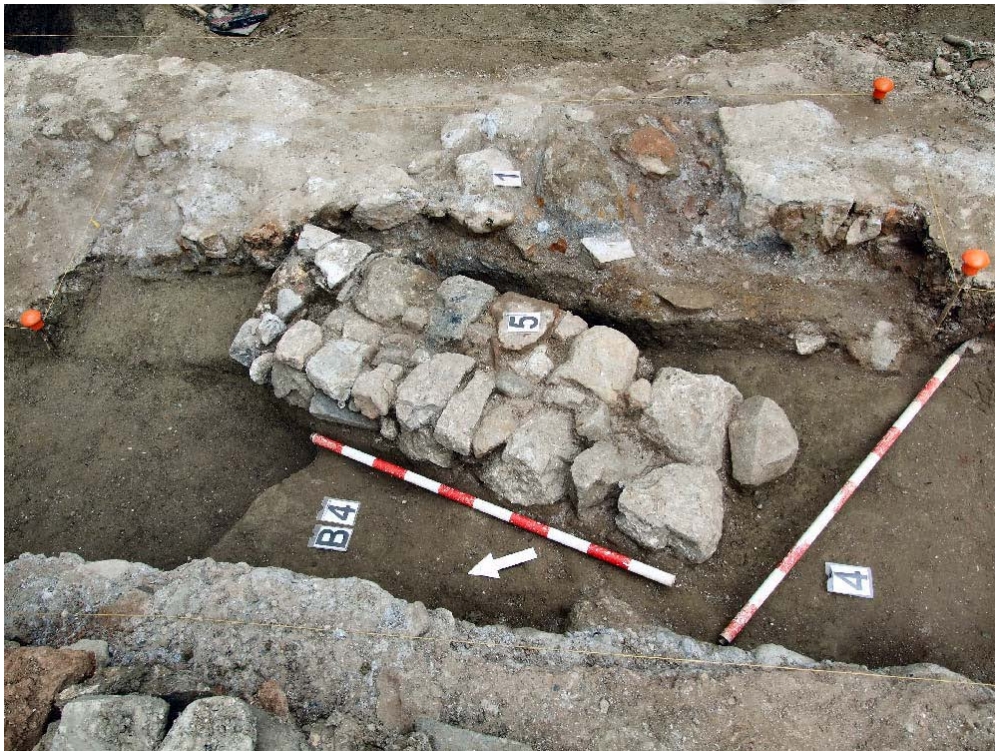
FIGURA 10. DETALLE DE UE-B5 TRAS SU LIMPIEZA

disgregado, B6 (igual a A45), cortado por B1. A pesar de que los elementos físico-estratigráficos son muy escasos, interpretamos que la huella del mismo corte del terreno analizado en el área A como primer acondicionamiento evidencia la existencia de la Fase II, vinculada al tramo de cimiento B5, cuya prolongación sobre el escarpe forma prácticamente un ángulo recto, pero del que no existe información suficiente para su datación, no más allá de que corta a B6 al instalarse. Es de suponer que en el contacto entre interfaces de corte y muro existiera un ángulo del edificio al que perteneció B5, pero no ha perdurado ninguna otra huella que ayude a interpretarlo. Lo restante de la secuencia se resume al muro B1 y la atarjea B2 para la Fase V, y a la unidad B3 para la Fase VI.

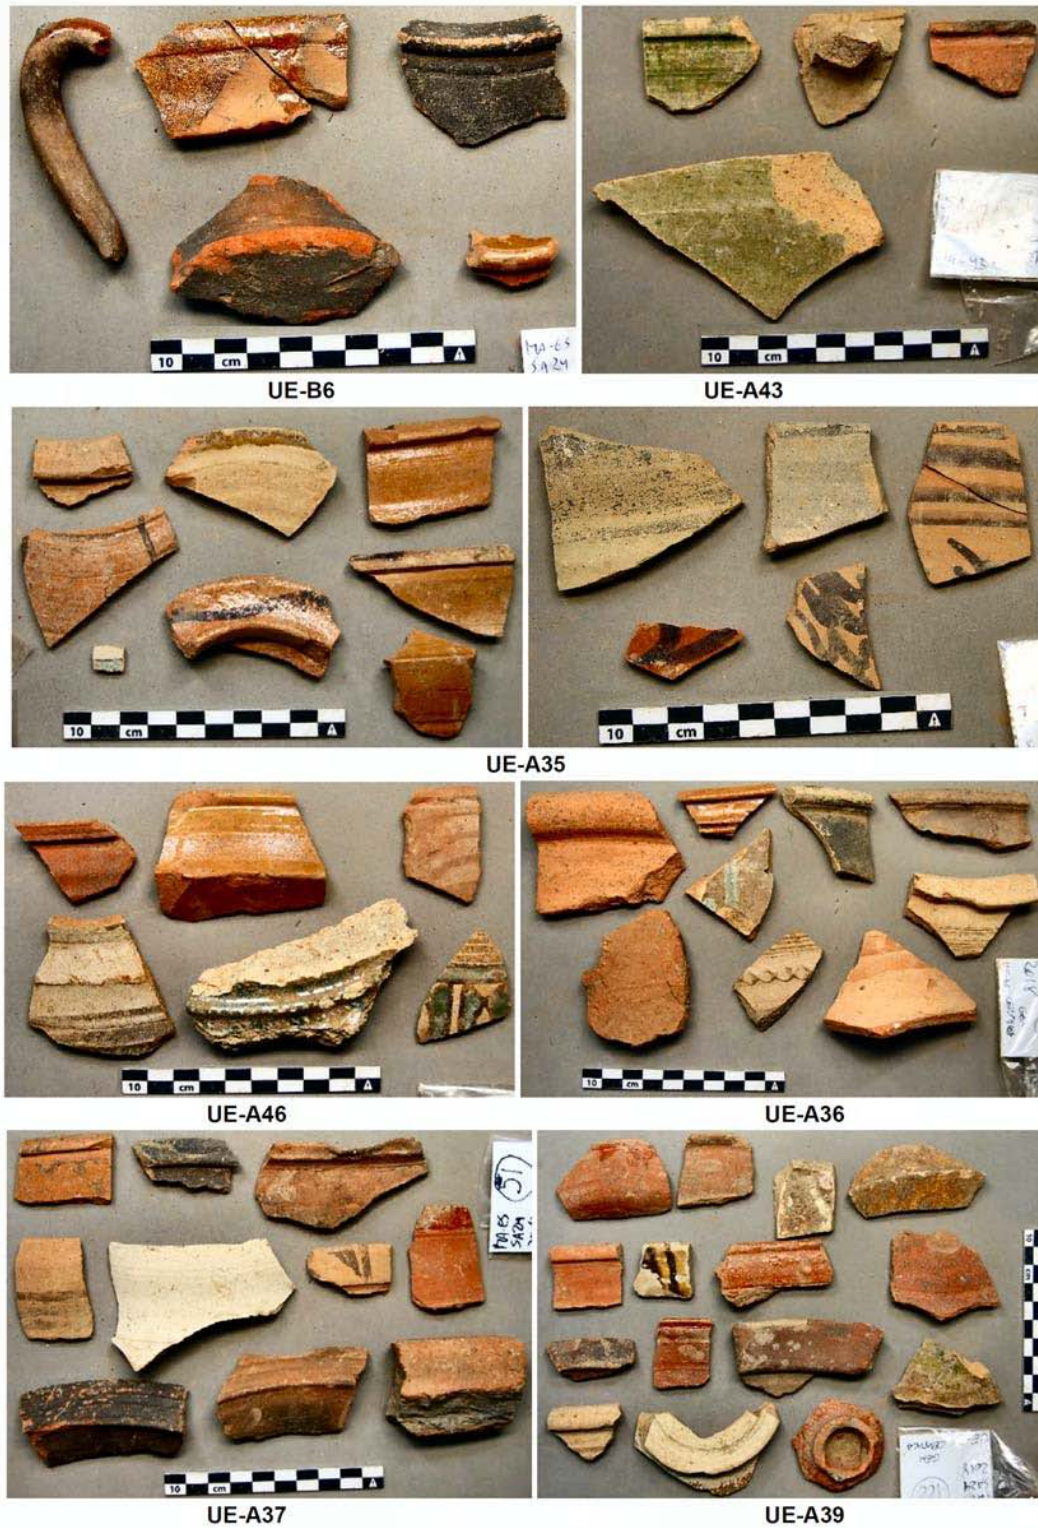
FIGURA 14. CERÁMICAS DE DISTINTAS UNIDADES DE LA FASE I (SIGLO XII)

La cronología relativa aportada por los conjuntos cerámicos incluidos en ellos indica que, en términos generales, los vertidos se produjeron a lo largo de todo el periodo, quizá ubicándose la cesura entre los siglos XII y XIII justo antes de la apertura del primero de los hoyos. Desde B6 se observan los atafiores de borde quebrado con vidriado verde interior o melado interior y exterior, junto a ejemplos de ollas de borde triangular corto, comunes en los repertorios almohades más antiguos. Ambos tipos se repiten en A35, A36, A37, A39, A40, A43, A46..., completándose el repertorio con otras formas y series más o menos recurrentes: atafiores, además de los referidos, con decoración lineal en manganeso sobre el interior melado; jarritas, por lo general con el borde engrosado al interior, casi siempre bizcochadas, a menudo sobre pastas pajizas y a veces con decoración esgrafiada, otras con trazos de pintura negra o rojiza al exterior, alguna con cuerda seca parcial; jarras de cuerpo acanalado con trazos de pintura negra o rojiza al exterior; jofainas con vidriados melados, y una con superficie blanquecina, posiblemente por pérdida de vidriado verde; tapaderas convexas con pestaña al exterior del borde, con vidriado verde o transparente; ollas que, además de los bordes triangulares cortos, pueden constar de una pestaña al exterior del cuello, o bien constar de cuello cilíndrico acanalado, a veces sin vidriar; cazuelas de borde bífido, otras de labio exvasado plano y horizontal con estrías paralelas, bizcochadas o con vidriados melados; alcadafes de borde semicircular exvasado, bizcochados y con el interior espatulado para darle impermeabilidad; anafres de perfil bitroncocónico; orzas de borde engrosado al exterior, tanto vidriadas en melado como bizcochadas; tinajas con decoración exterior estampillada y vidriada en verde; redoma vidriada en melado; gran tinaja de almacenamiento bizcochada... En general, las series de cocina presentan superficies impermeabilizadas mediante vidriados melados o transparentes, aunque bastantes piezas conservan el bizcochado sin cubierta alguna. Puede decirse que los

vidriados no están generalizados y que los ejemplos de verdaderas decoraciones (cuerda seca, esgrafiado, estampillado...) son muy pocos en proporción.

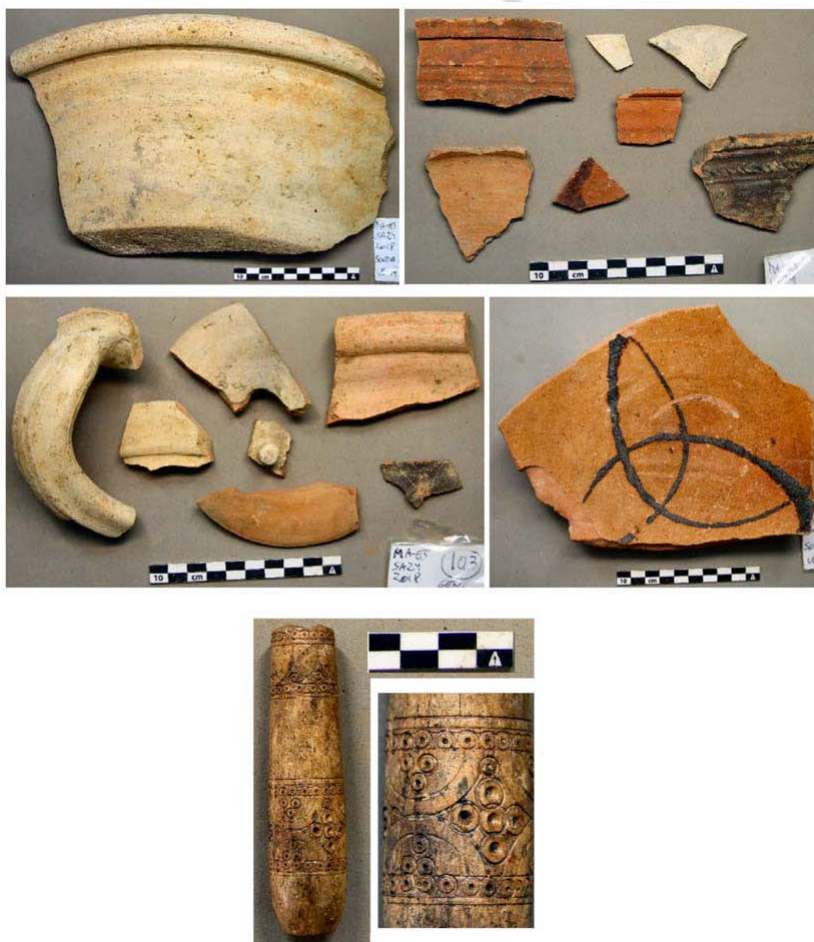
FIGURA 15. CONTENIDO ARTEFACTUAL DE UE-A44 (FASE I, SIGLO XIII)

Según el criterio más arriba indicado, a partir de A25 y A40 estaríamos ante vertidos y hoyos del siglo XIII. Realmente, los conjuntos cerámicos conservan las mismas series, los mismos tipos y decoraciones en los atafiores, las jofainas o escudillas, las jarritas, las jarras, las ollas y cazuelas, los anafres, las tinajas, las redomas... Se documentan un alcadafe vidriado en verde al interior, una maceta y varios ejemplos de tapaderas de botón, que antes no habíamos visto, aunque su anterior ausencia debe entenderse como meramente circunstancial y no diagnóstica. Lo más revelador para considerar más modernos estos conjuntos quizá sea la mayor proporción de vidriados respecto a los bizcochados. En cualquier caso, insistimos en que lo fundamental es el uso continuado durante todo el periodo almohade de esta zona como vertedero. Como elemento singular no cerámico, en el hoyo A44 se recuperó también un mango de rueca de hueso pulimentado y con decoración mediante incisiones geométricas basada en puntos, circunferencias y medias circunferencias.
