# **ANUARIO ARQUEOLÓGICO DE ANDALUCÍA 2017**

# **CONTROL ARQUEOLÓGICO DE MOVIMIENTOS DE TIERRA EN PARAJE LAS CAÑADAS, CHALET MOYA-MONTERDE VALENCINA DE LA CONCEPCIÓN (SEVILLA)**

Inmaculada Carrasco Gómez  
Alejandro Jiménez Hernández

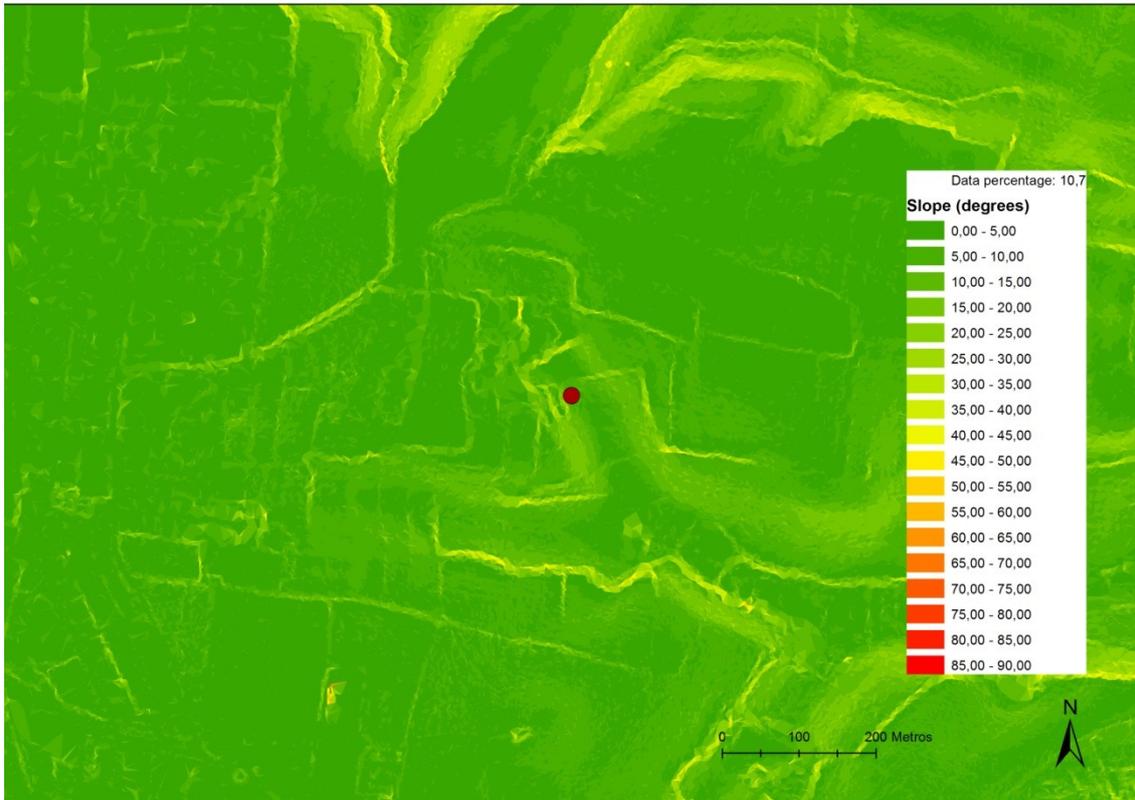
**Figura 3. Pendientes de la zona a partir del LIDAR cedido por @PNOA IGN**

No obstante, la localización concreta del área afectada es poco propensa a la existencia de restos arqueológicos por sus características físicas que destacan por la fuerte pendiente que presenta la ladera (Fig. 1 y Fig. 2).

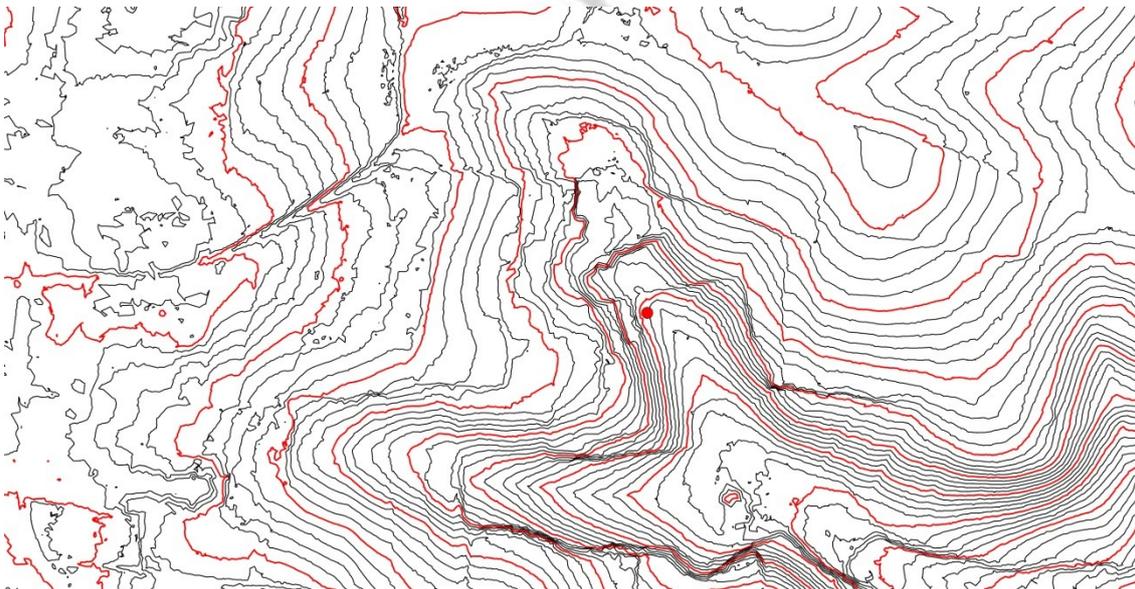
**Figura 4. Mapa de curvas de nivel con equidistancia de 1 m a partir del LIDAR cedido por @PNOA IGN**

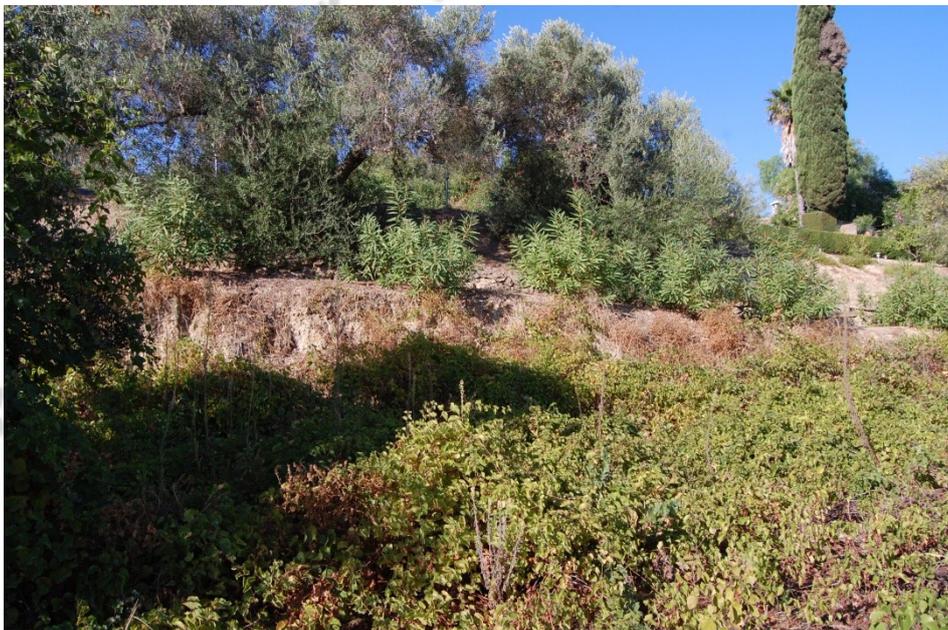
**Lámina I. Estado de la parcela antes del inicio de las obras de limpieza. Vista general de los taludes a regenerar.**

1. Limpieza y restauración del perfil de los taludes, sin alteración de tierras ni horizontes, incidiendo únicamente en la retirada de materiales inestables.

2. Perfilado manual de los taludes, una vez retirados los materiales inestables.

3. Colocación de elementos estructurales de bioingeniería en los perfiles desprovistos de vegetación, consistente en mallas de coco y biorrollos orgánicos, que permiten la estabilización del talud y la implantación de vegetación.

4. Revegetación de los taludes, en aquellas zonas desprovistas de vegetación estable.

5. Finalmente, se incide en la necesidad de riego periódico de los mismos, para el afianzamiento de la nueva vegetación. (Lám. I)

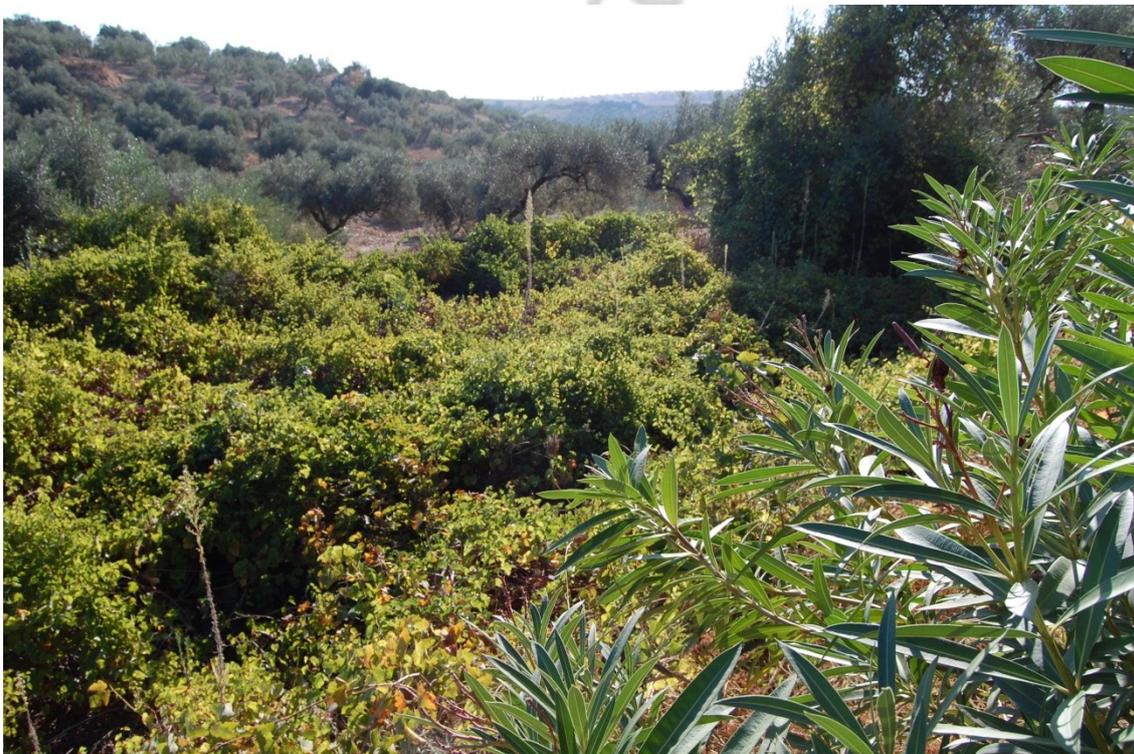
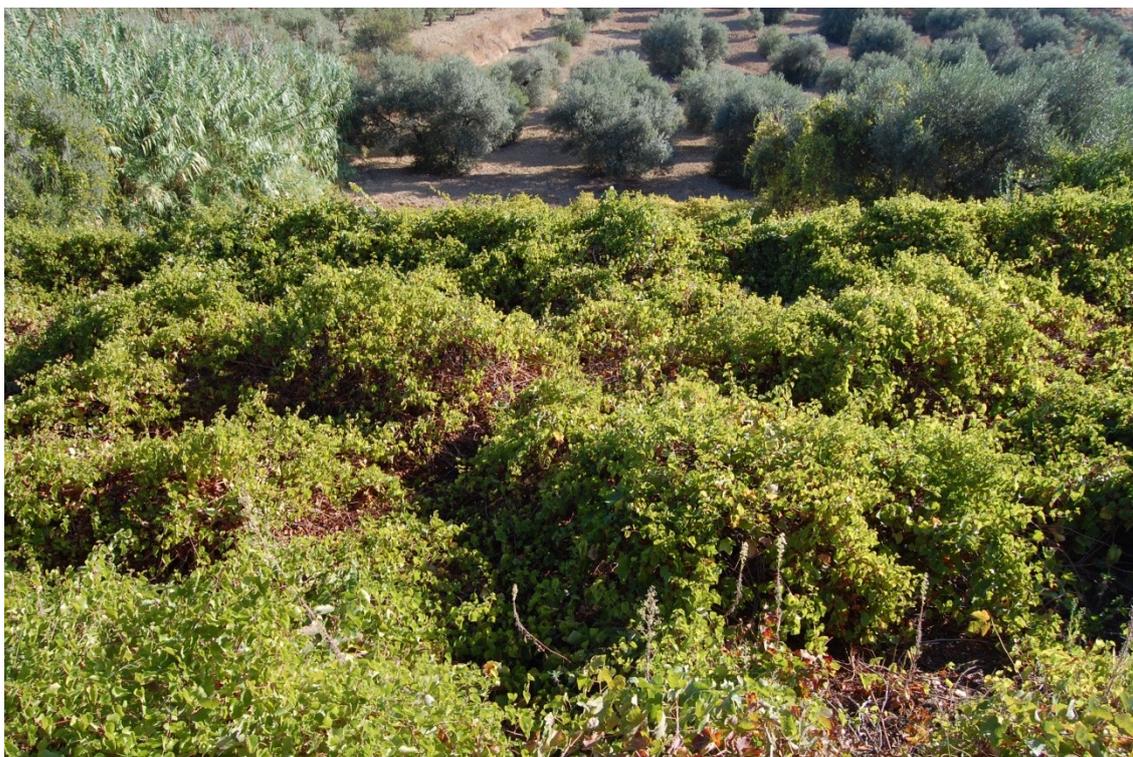
**Lámina II. Estado de la parcela antes del inicio de las obras de limpieza. Vista general de la plataforma de los bancales.**

**Lámina III. Estado de la parcela antes del inicio de las obras de limpieza. Vista general de la plataforma de los bancales.**

- Limpieza de malas hierbas, poda y recuperación de las viñas, así como reposición de marras.
- Suministro de 1 higuera y 4 granados.
- Apertura manual de 5 hoyos de 0,6 x 0,6 x 0,6 m. Relleno del hoyo, previa colocación de la planta y su cepellón, con la tierra vegetal obtenida en obra, con aportación de abono mineral N:P:K (15:15:15) en cantidad de 0,5 kg /unidad de plantación. La tierra sobrante se acumulará alrededor, formando un pequeño alcorque.
- Para la protección de pies plantados se procederá a la colocación de tutores de madera.
- Riegos de plantación y mantenimiento hasta su total enraizamiento. (Lám. II y Lám. III)

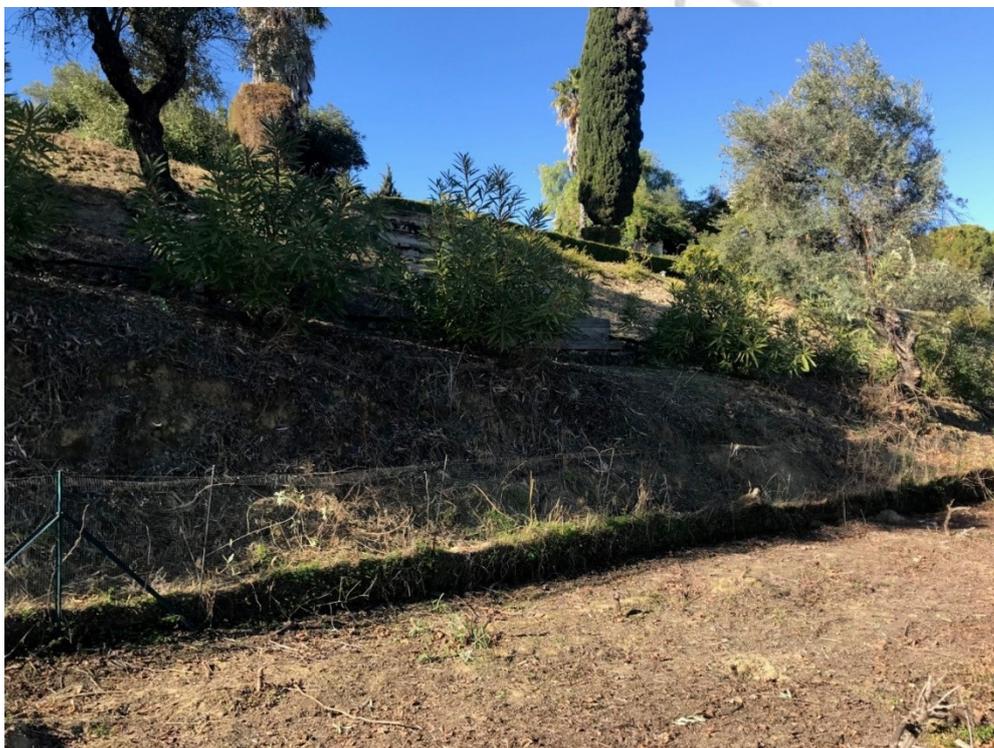
La ejecución de los trabajos arqueológicos llevados a cabo ha puesto de manifiesto la inexistencia de restos arqueológicos reseñables, reduciéndose la estratigrafía a los niveles de uso de la parcela agrícola. La estratigrafía natural, localizada a la cota de uso actual, está coronada por un estrato secular con escaso material, probablemente utilizada como tierra orgánica de labor que parece proceder de escorrentías, ya que se localiza únicamente en las cotas más bajas de la parcela. (Lám. IV, Lám. V, Lám. VI y Lám. VII) (Fig. 5)

**Lámina IV. Limpieza y saneamiento de taludes**

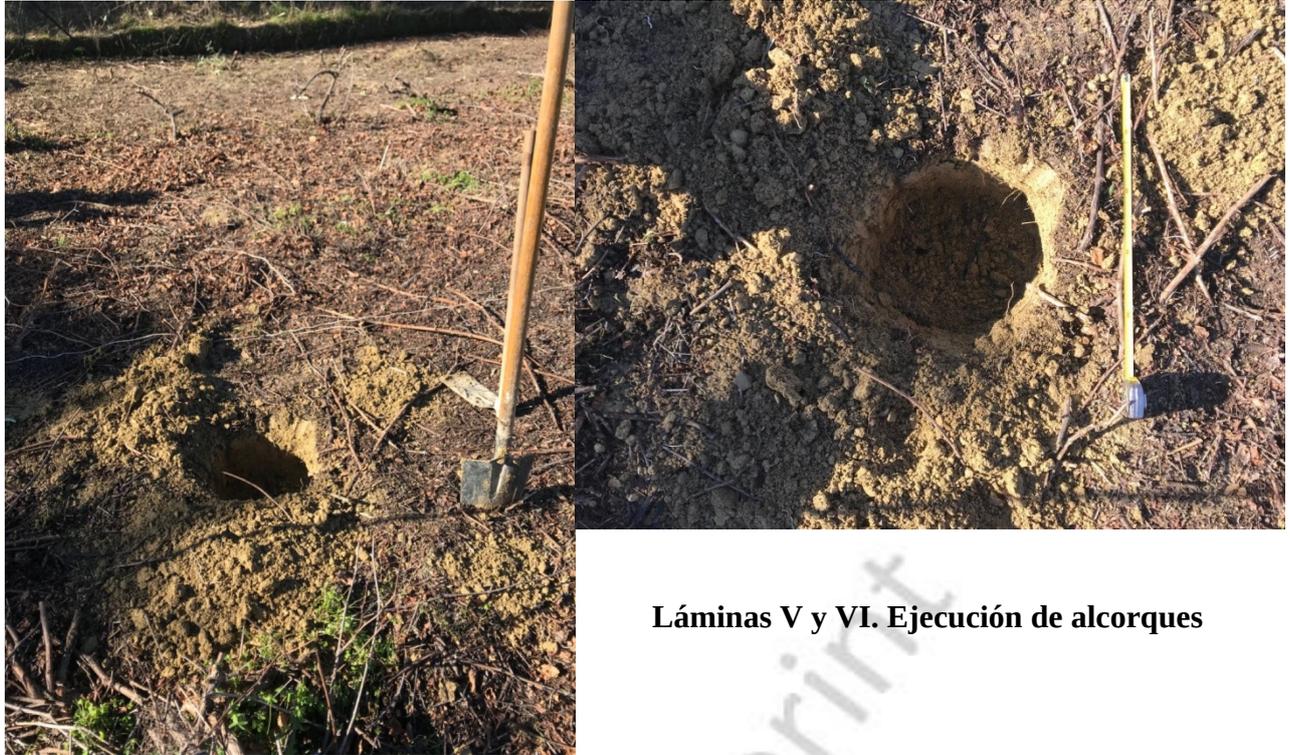
**Láminas V y VI. Ejecución de alcorques**

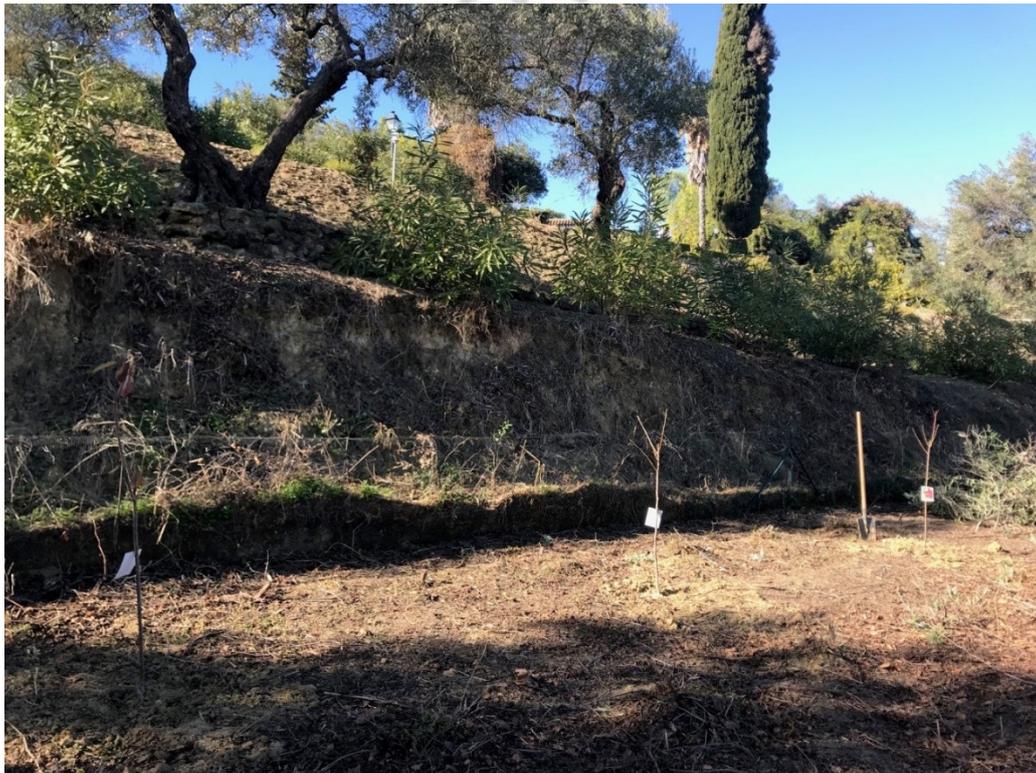
**Lámina VII. Estado final de la parcela una vez ejecutados los trabajos previstos en proyecto.**

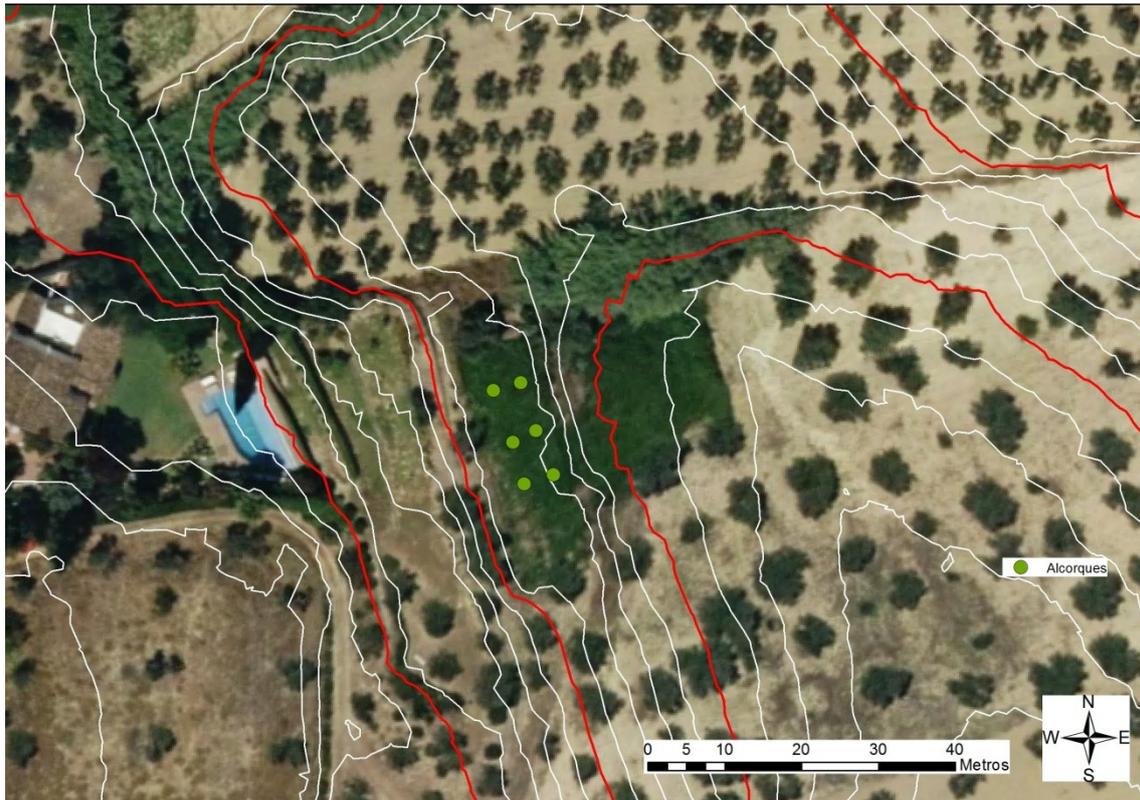
**Figura 5. Plano de localización de los alcorques para la plantación de árboles frutales.**
