# ANUARIO ARQUEOLÓGICO DE ANDALUCÍA 2017

# **ACTIVIDAD ARQUEOLÓGICA PREVENTIVA DE CONTROL ARQUEOLÓGICO DE MOVIMIENTOS DE TIERRA PARA LA CONSTRUCCIÓN DE UNA VIVIENDA UNIFAMILIAR EN LA PARCELA SITA EN LA CALLE HUELVA N.º 27, VALENCINA DE LA CONCEPCIÓN, SEVILLA**

Mario Delgado Canela  
Pablo Garrido González  
Jacobó Vázquez Paz

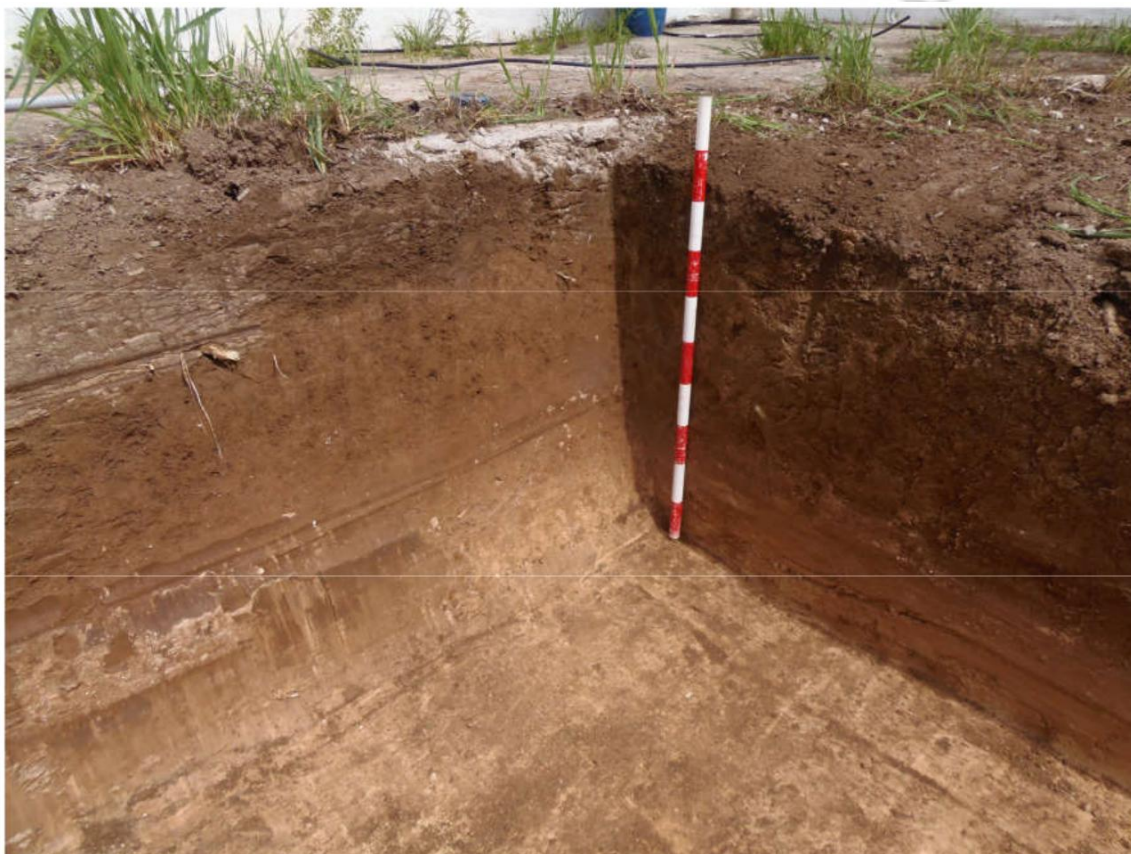
**Figura 5.** Secuencia estratigráfica del solar en el ángulo NE de la parcela

Es en la esquina NE del solar donde mejor pudimos apreciar la secuencia completa de estratos geológicos (Fig. 9), con una primera capa de cobertura vegetal (U.E.D. 206), un segundo nivel de arcillas cuaternarias (U.E.D. 207), parcialmente antropizadas en algunas zonas del solar (U.E.D.208) y, finalmente, las margas terciarias (U.E.D. 209), que marcan el final de la secuencia del solar. En la Fig. 9 se aprecian estas margas sobreexcavadas hasta la cota de afección prevista, pero puede apreciarse cómo el nivel vegetal presenta una escasa potencia (unos 20 cm aproximadamente), siendo el paquete de arcillas cuaternarias no alterado antrópicamente mucho más consistente, de hasta 40 cm en algún caso, aflorando las margas terciarias a unos 65 cm bajo la rasante.

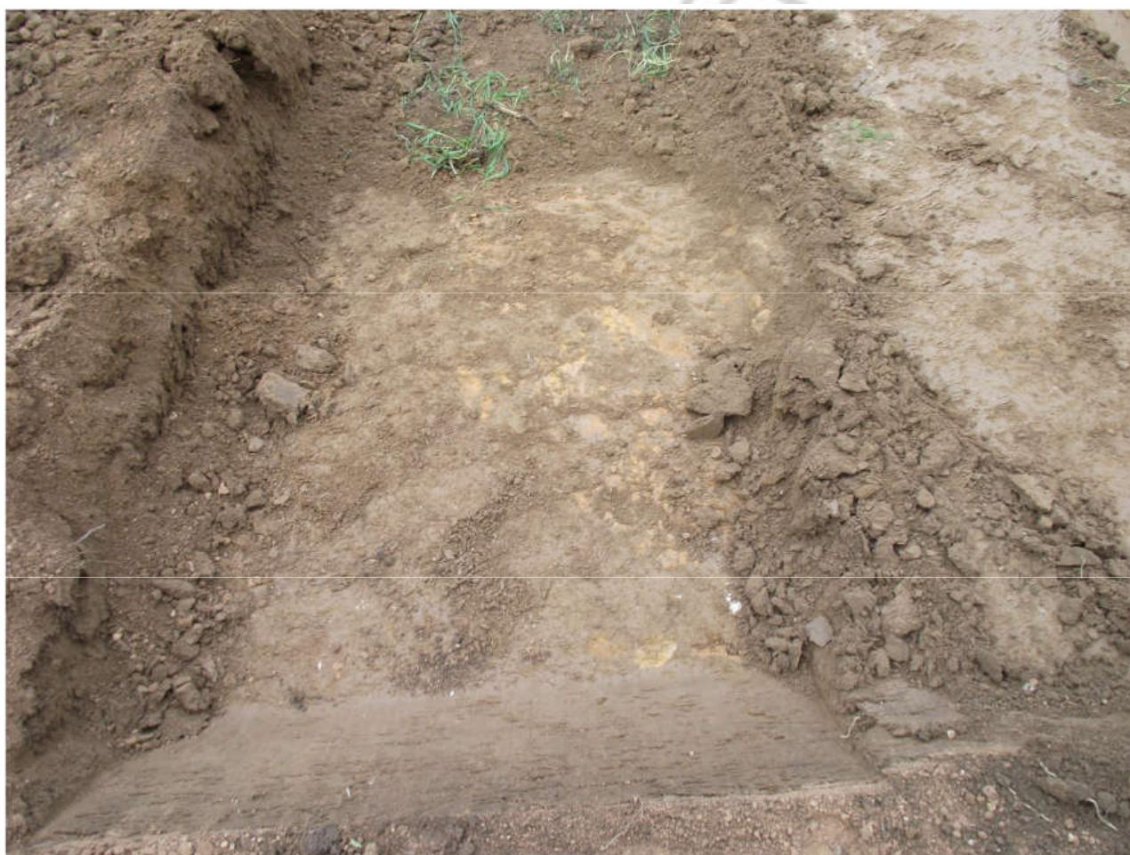
**Figura 6.** Estructura de adobe de la cabaña en el momento de su hallazgo durante el control de las máquinas

Junto al perfil SE de la fosa de cimentación, durante el control de movimiento de tierras, se detectaron adobes (U.E.D 203), de color amarillento, y buena compacidad, presentándose muy fragmentados en este primer nivel (Fig. 10). Se encontraba a escasos 40 centímetros bajo la tierra de cobertura vegetal y el plano de inicio de los trabajos. La maquinaria fue retirada de ese sector, procediéndose en toda esta zona a la excavación manual.

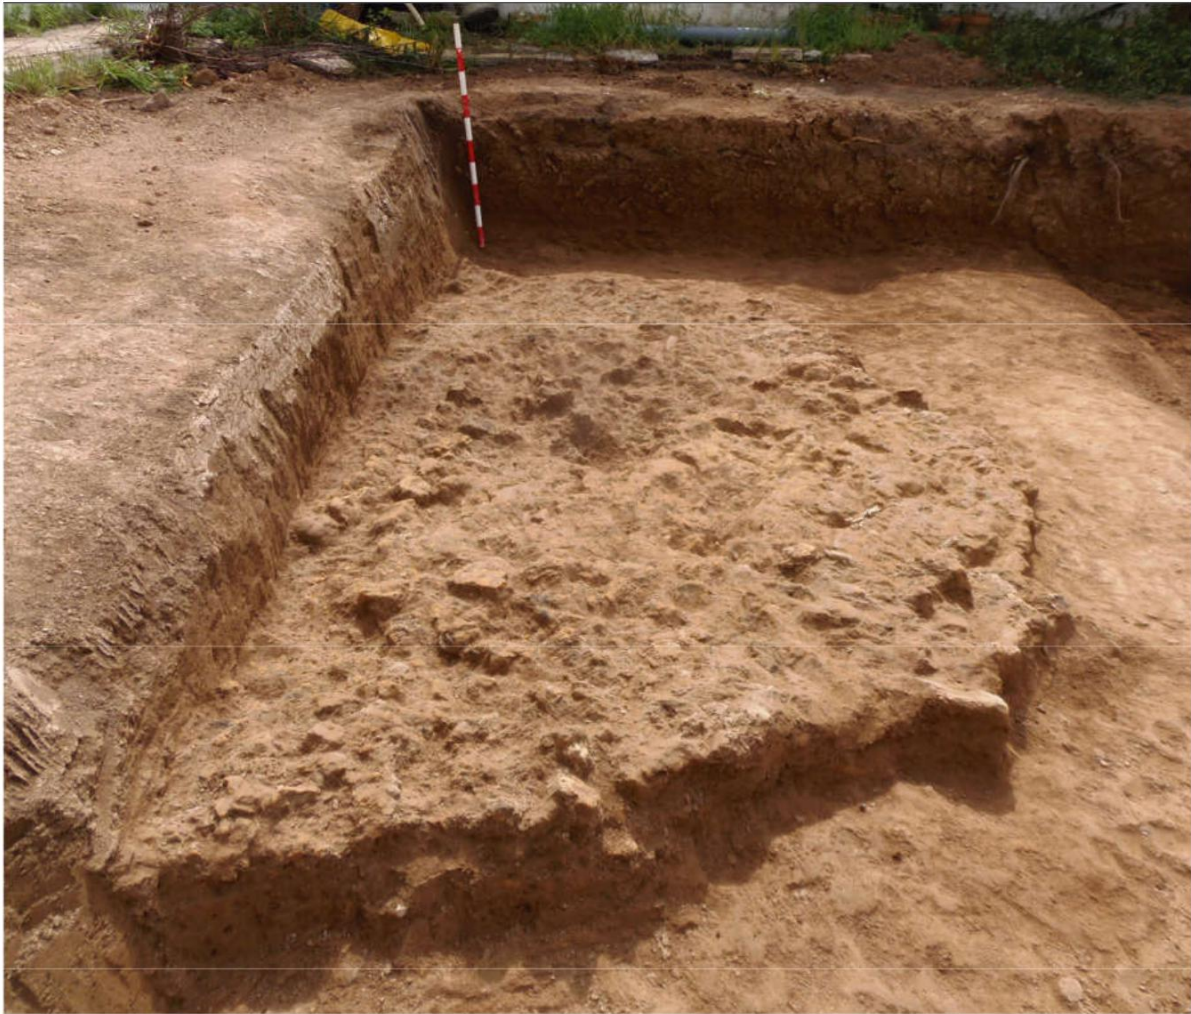
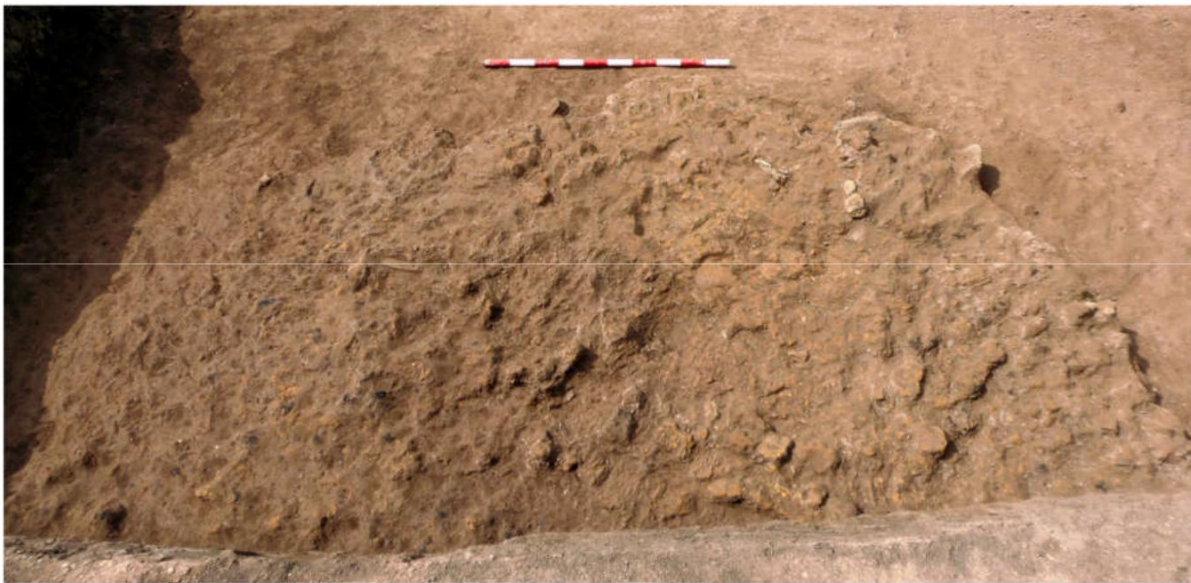
**Figura 7.** Estructura de adobe semicircular de la cabaña, delimitada y definida antes de su excavación

Se delimitó un derrumbe de forma semicircular (ya que se perdía por el perfil E de la fosa de cimentación), absolutamente contenido, de 3,80 metros de diámetro (Fig. 11). Los adobes, de un fuerte color amarillo anaranjado (Fig. 12), se apreciaban cocidos por la acción del fuego, pudiendo verse las marcas de su acción en muchos de ellos. Una vez limpia y delimitada la estructura, procedimos al desmontaje del nivel de derrumbe (U.E.D. 222), pudiendo apreciar cómo toda la estructura presentaba en su cara interior la impronta de una estructura vegetal trenzada, sobre la que el adobe actuaría como enlucido e impermeabilizador. Bajo esta primera capa, encontramos una segunda, con las improntas de la estructura vegetal en sentido inverso, es decir, con las marcas hacia la parte superior, lo que nos llevó a pensar en una estructura hemiesférica de materia vegetal trenzada, enlucida en su interior y exterior con adobe (Figs. 13-15).

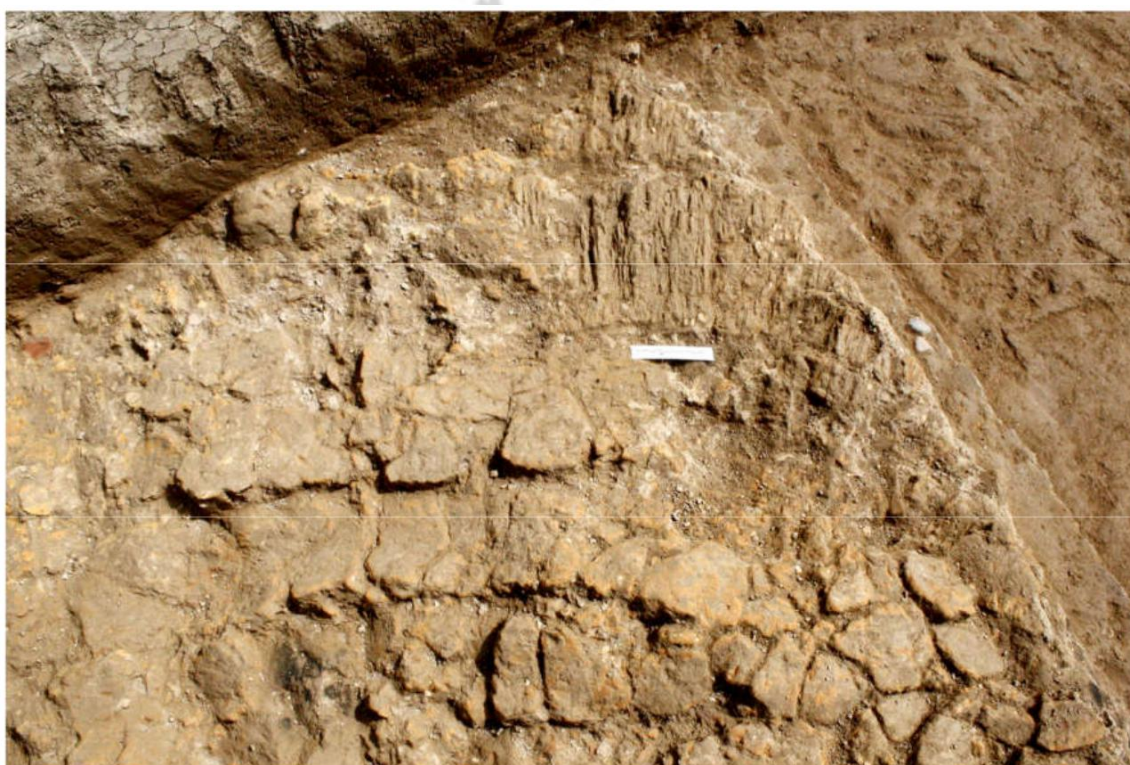
**Figura 10.** Zona central del sector de improntas de adobe, con la curvatura conservada de una estructura hemiesférica

La estructura parecía presentar un colapso general, debido a la acción del fuego, que habría debilitado la estructura portante y motivado su derrumbe hacia el interior (Fig. 14). La total ausencia de fragmentos de adobe en el exterior del perímetro de la estructura circular (Fig. 11) parece confirmar esta hipótesis. En algunos puntos del derrumbe, que pensamos fue producto de un único episodio prácticamente en su totalidad, la estructura quedó depositada con un alto nivel de coherencia, dejando visible de manera muy clara la edificación de la estructura (Figs. 12-15). Dada la rareza de la conservación de un elemento arqueológico de estas características, tanto a nivel del propio yacimiento, como a nivel nacional, e incluso europeo, hizo que nos pusiéramos en contacto con la dirección facultativa de la intervención, así como con el arqueólogo municipal, D. Manuel Vargas, a fin de poder establecer medidas que garantizaran la extracción y posterior conservación de este excepcional documento.

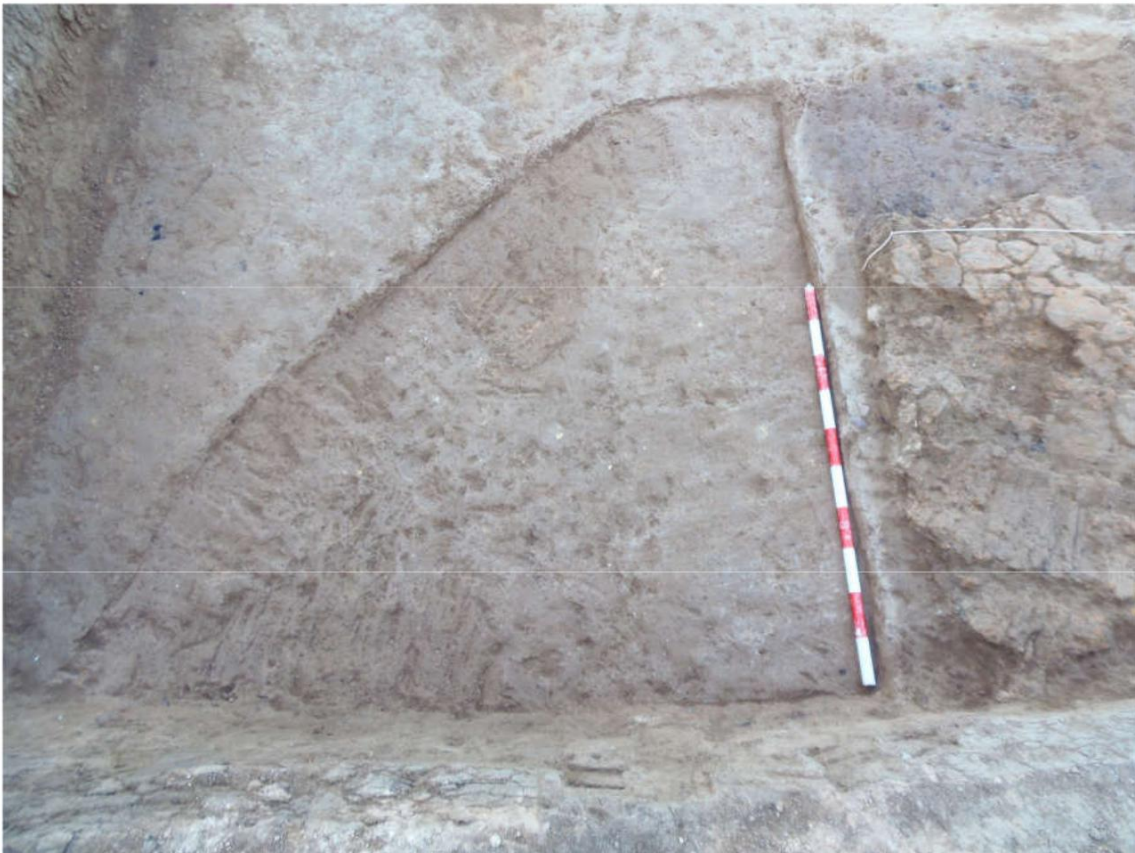
**Figura 14.** Nivel de preparación del suelo de la cabaña

Como notas adicionales, la estructura parece asentarse sobre el nivel de las propias margas circundantes, que al quedar expuestas a la acción del aire y el sol, se concretizan, formando nódulos calcáreos de notable dureza y afirmando el terreno. Este sector es, además, el más elevado de la zona, a salvo de humedades e inundaciones, máxime, y como se recordará, debido a la pendiente que en el III milenio ANE era además notable y muy superior a la actual, de en torno al 5%. Por otra parte, la única afección contemporánea que se apreciaba era una pequeña fosa (U.E.I.215) para la plantación de uno de los naranjos presentes en el solar, con cerámica a torno de datación moderna y contemporánea.

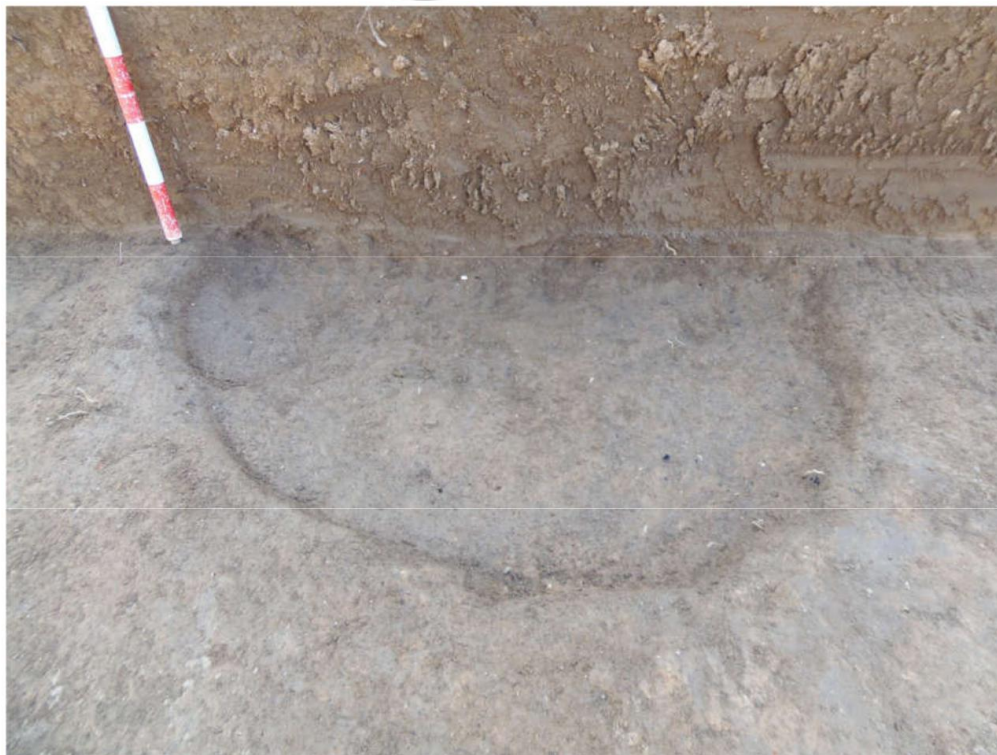
**Figura 15.** Negativa (UE 204) de escasa potencia documentada en el perfil S, tras su excavación

En el perfil S de la fosa de cimentación de la vivienda, apareció, sobre las arcillas terciarias, la mitad de una pequeña lente de 1'40 mts de diámetro (se pierde bajo el perfil), de color más oscuro que la matriz circundante, con escaso material cerámico, todo de un horizonte genérico típico del repertorio calcolítico (UU.EE. 204-205). Su potencia era igualmente escasa, menor a 10 cm. (Fig. 19).

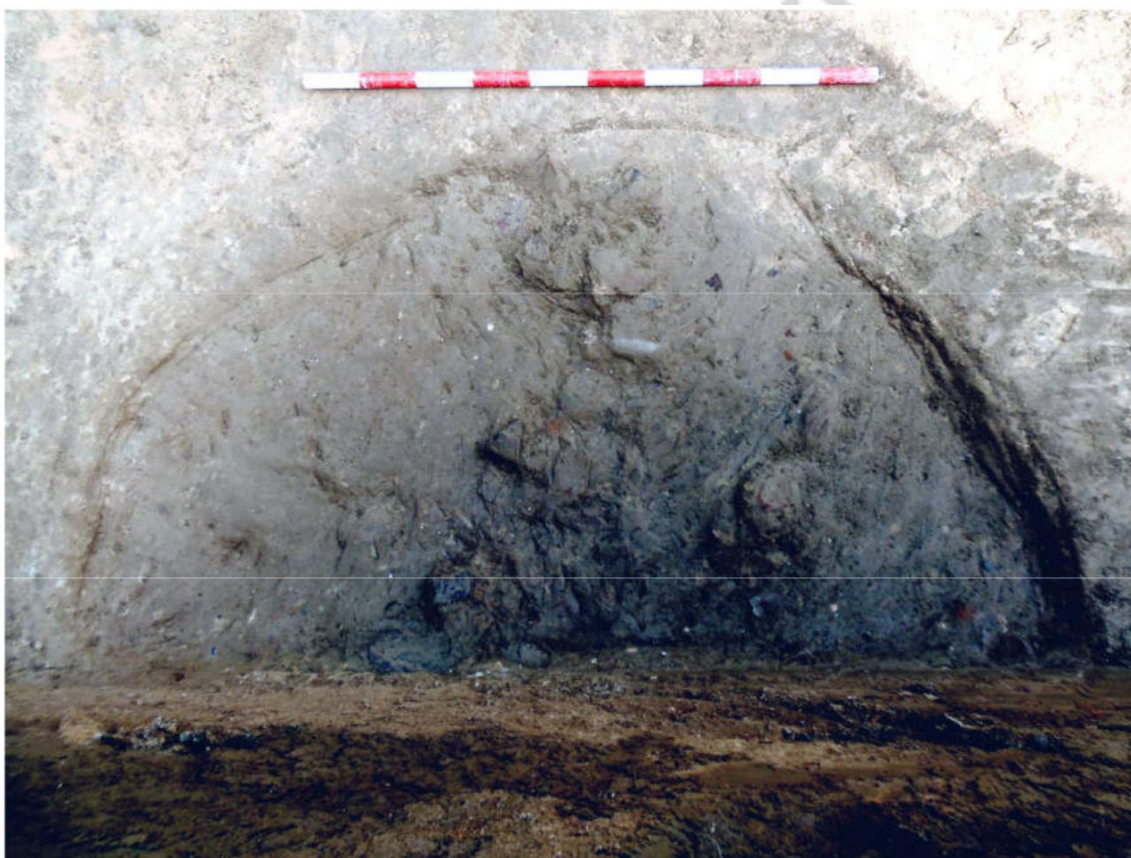
**Figura 16.** Vista cenital de la U.E.D. 213 durante su excavación

-Una fosa circular, que se pierde por el perfil S de la piscina (U.E.I 212), con una potencia de aproximadamente 30 cm. Esta fosa contaba con un solo relleno (U.E.D. 213) con una presencia moderada de material cerámico y faunístico en su interior (Fig. 20); a falta del análisis y estudio detallado de materiales, podemos adelantar que se trata del típico repertorio de platos y vasos del Calcolítico Pleno (III milenio ANE).

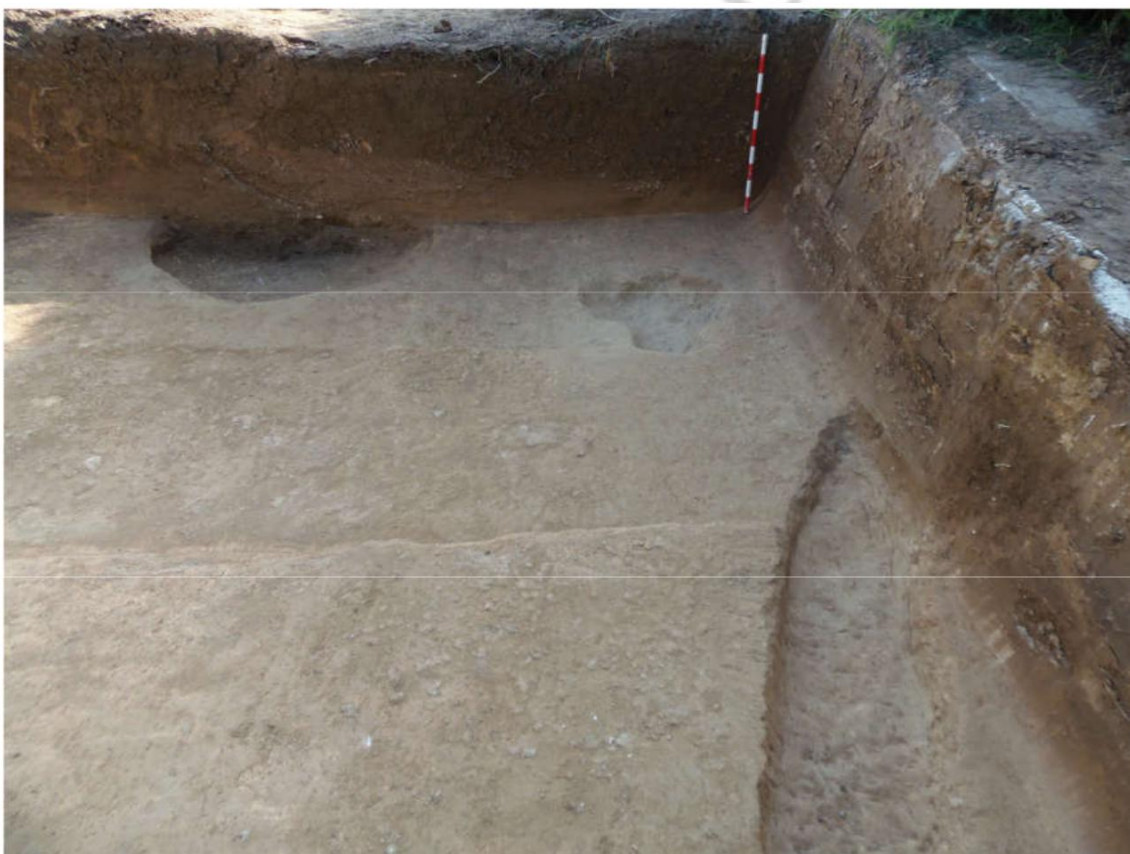
**Figura 17.** Vista general de las tres estructuras negativas excavadas en la marga (sector piscina), tras su vaciado y documentación

-Una fosa de tipo piriforme (U.E.I. 210), con tres lóbulos, de escasa potencia (menos de 20 cm) y prácticamente sin cerámica al interior (Fig. 21). Las dimensiones máximas de la estructura no superaban los 80 cm de anchura (Anexo II).

-Una zanja longitudinal (U.E.I. 217, de orientación NE-SW, que se perdía por los perfiles W y N de la piscina (Fig. 21), con una anchura máxima de escasamente 45 cm (Anexo II) y potencia igualmente de en torno a los 15 cm de promedio.

Todas las estructuras presentaban un relleno grisáceo, de una compacidad ligeramente menor que las propias margas, muy sólidas y con abundancia de concreciones calcáreas en esta zona, con presencia de material cerámico a mano, todo él de adscripción cronológica calcolítica, como acabamos de mencionar.
