ANUARIO ARQUEOLÓGICO DE ANDALUCÍA 2017

ACTIVIDAD ARQUEOLÓGICA PREVENTIVA SONDEOS Y CONTROL ARQUEOLÓGICO DE LOS MOVIMIENTOS DE TIERRAS EN CALLE ENLADRILLADA N.º 60, SEVILLA.

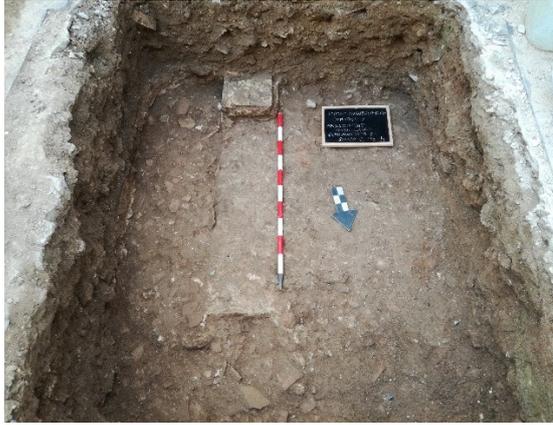
Lám.2. Sondeo n°1.

Este primer sondeo (**nº1**), tiene unas dimensiones de 1,50 m de ancho x 2,00 m de largo (3m²), hasta cota de afección de la obra, que en esta zona sería de -0,95 m. Se planteó este sondeo con estas determinadas medidas debido a la falta de espacio en este lugar de la vivienda, ya que se respeta la primera crujía y la delimitación del mismo por los muros dejaba poco perímetro donde ubicar un sondeo más amplio. Del mismo modo, se mostraba interesante el realizarlo en este punto de la vivienda por lo comentado en el párrafo anterior.

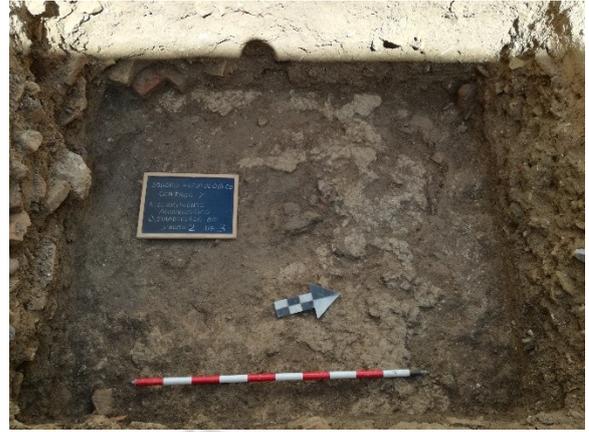
Lám.3. Sondeo n°2

El segundo sondeo (nº2) de 2 m de largo x 1,50 m de ancho (3 m²), se ubica en el espacio contiguo a la primera crujía. En este lugar la cota de rebaje es de -0,95 m. El tercero (nº3) tiene unas dimensiones de 4 m x 4 m y una cota de rebaje de -0,95 m (16 m²).

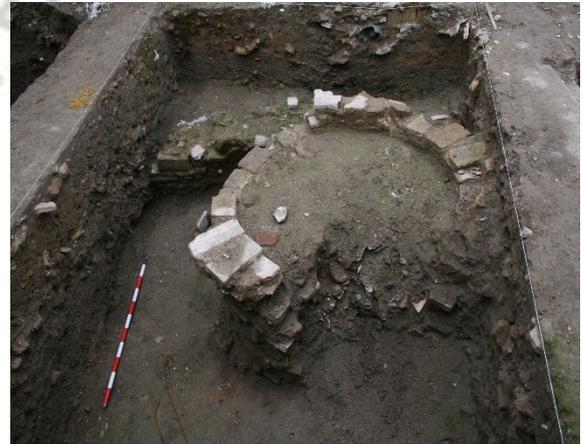
Lám.5. Sondeo n°4.

En la zona del patio donde se realizará la piscina, se han realizado dos sondeos, uno justo en el lugar donde se construirá la piscina (nº5) y que cuenta con unas dimensiones de 3,50 m de largo x 2,50 m de ancho y con un rebaje de -1,50 m (8,75 m²) y otro (**nº4**) justo al lado, de las mismas dimensiones, pero con un rebaje de -0,65 m (8,75 m²).

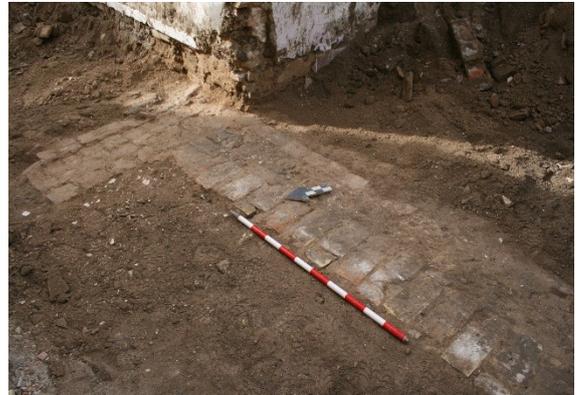
Lám. 9. Cierre muro vivienda S. XIX.

Esta fase del S.XIX sí está registrada por varios elementos localizados tanto en la primera crujía como en la zona del pasillo. Se observa parte de los paramentos de la vivienda que han servido de cimentación para la vivienda del S.XX, sobre todo para la fachada contemporánea, teniendo ambas la misma orientación, con lo cual, se reutiliza el aparejo decimonónico para levantar la última vivienda. El resto de las estructuras localizadas de la fase del S.XIX, aparece bajo un paquete de relleno de nivelación para construir la solería de la casa S.XX, localizadas tras desmontar la misma y en un relleno de unos 30 centímetros aproximadamente. Al ser pocos los elementos registrados debido a su nivel tan alto de destrucción, es difícil realizar una posible alineación de la edificación anterior. Lo que sí se puede afirmar es esa continua ocupación del solar como vivienda de dos siglos (XIX y XX) y un espacio exterior fosilizado como zona abierta al menos desde época Mudéjar que es hasta donde la cota de rebaje ha permitido registrar.

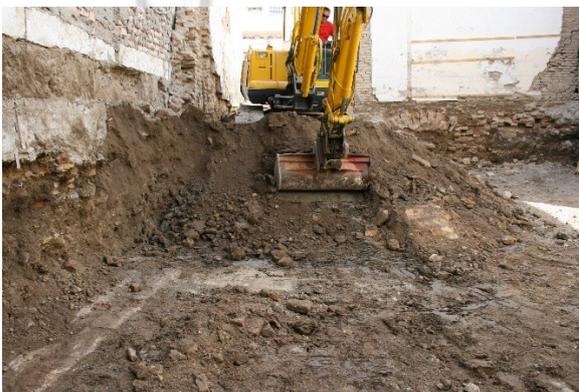
Lám.10. Otra maquinaria en las labores de rebaje Se localiza parte de una estructura hidráulica (S. XV-XVI).

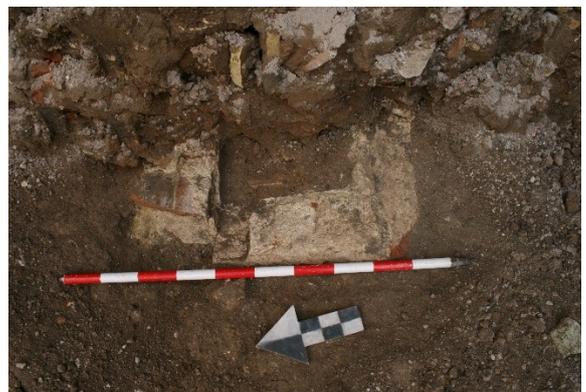
Lám.11. Pileta época Mudéjar.

En esta zona correspondiente al rebaje para la piscina, se registró el periodo más antiguo cronológicamente hablando del solar. Se interpreta como un espacio abierto debido a la presencia de una estructura hidráulica formada por una pileta y los restos de un muro que podría pertenecer a un parterre (debido a su morfología y técnica constructiva), relacionado todo esto con una zona posiblemente ajardinada perteneciente a una vivienda de la cuál no se tiene constancia debido, en parte, por la poca superficie que ocupa el solar delimitado por medianeras que merma su extensión o por su total desaparición debido a un posible desmantelamiento de las misma. Igualmente, en las viviendas contiguas podría aparecer el resto del conjunto, ya que en este caso parte de las estructuras se pierden en los perfiles de las medianeras. Aun así, es una hipótesis, ya que no se ha podido constatar ni registrar ningún tipo de estructura constructiva, así como por la ausencia de elementos de juicio.

Relacionado con esta estancia, pero más al Oeste, se localizó en planta dos alineaciones una en dirección Norte y otra en dirección Este, realizada en losas de barro cocido con lechada de cal para su unión, que formarían parte de este conjunto hidráulico. Por lo tanto, el espacio estaría formado por estructuras relacionadas con ámbitos ajardinados o incluso para uso hortofrutícola, algo muy común en toda esta zona de la ciudad, que ya en esta época sí permanece intramuros desde la ampliación almohade. A cota levemente superior, se registra también un pozo de agua, con su base realizada en argamasa de cal, que mantiene sólo las primeras hiladas y varios orificios para la evacuación del agua (durante la fase de excavación manual del sondeo 5).
