ANUARIO ARQUEOLÓGICO DE ANDALUCÍA 2016

ACTIVIDAD ARQUEOLÓGICA PREVENTIVA MEDIANTE SONDEO Y ANÁLISIS DE ESTRATIGRAFÍA MURARIA EN LA ANTIGUA DISCOTECA COPACABANA, CALLE MEZQUITA Nº2 DE HUÉTOR TÁJAR (GRANADA).

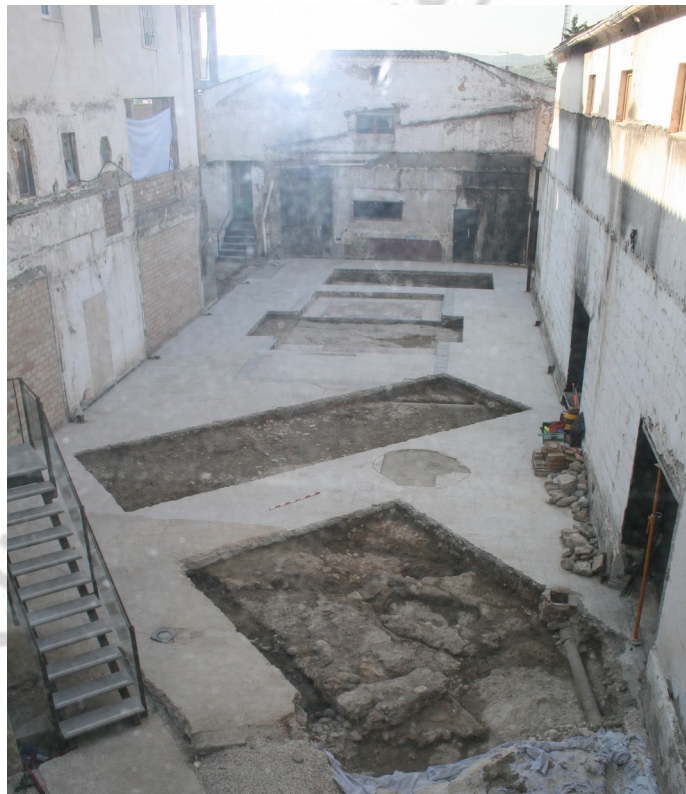
Ubicación de los sondeos en el solar

Han sido realizados 3 sondeos con unas dimensiones de 5 x 4 m., 3 x 9 m., 3 x 6 m. y 3 x 6 m.

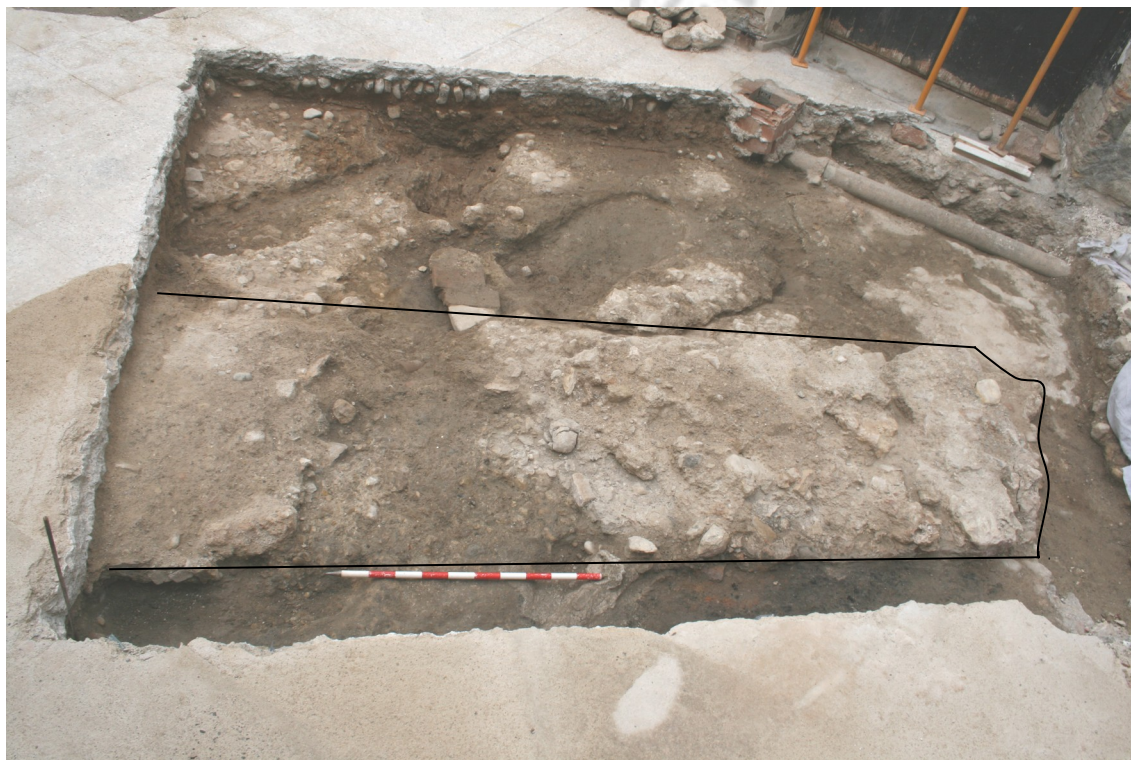
E-003.-Cimentación de la cerca sector 01

Como en el caso anterior el espacio entre la cerca y la torre es de 3,42m. Las características que presenta son también similares: se asienta directamente sobre el terreno natural y consiste en una base de guijarros de mediano tamaño, aglomerados con mortero de cal grasa. Esta estructura se encuentra deteriorada debido a la construcción, sobre ella, de otras estructuras de época reciente (Fase III), motivo por el cual los laterales se encuentran revocados con una capa de yeso. Posee un ancho de 1,30 m. y se localiza un tramo de 4,20 m. en el sector 01 y de 2,30 m. en el sector 02. La potencia de esta cimentación se encuentra entre 1 y 20 cm, teniendo pérdidas de masa en algunas áreas concretas, sobre todo en el sector 02.

Los restos pertenecientes a la cerca (E-003), se localizan en el sector 01 y, en menor medida, en el sector 02. Se trata de un tramo recto, con una orientación NO-SE, continuación del ya localizado, por lo que discurre en paralelo a la cara SO de la Torre.

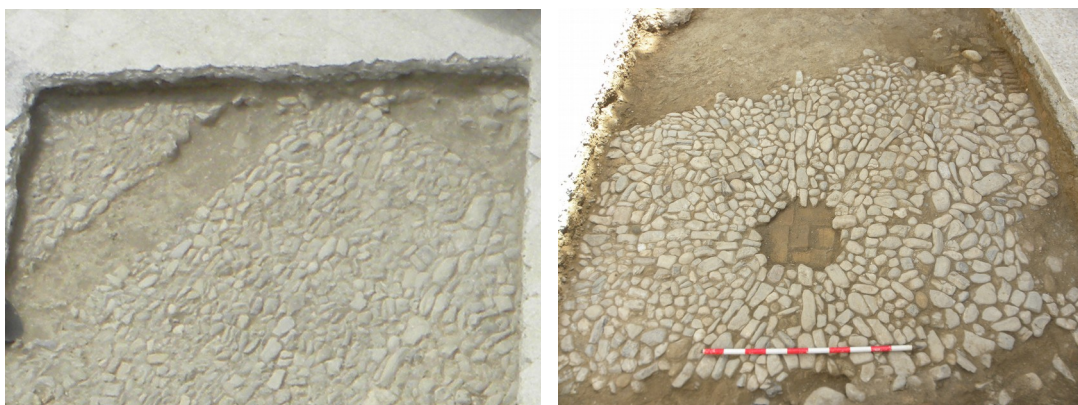
Detalle suelo empedrado sector 02 (E-013) y sector 04 (E-018).

Este mismo empedrado se localiza en los sectores 02, 03 y 04, aunque presentan algunas diferencias en cuanto al tamaño de los guijarros empleados y en la disposición de las guías. No se descarta que el espacio estuviese compartimentado en varias zonas aunque no han sido localizadas huellas estructurales de esto.

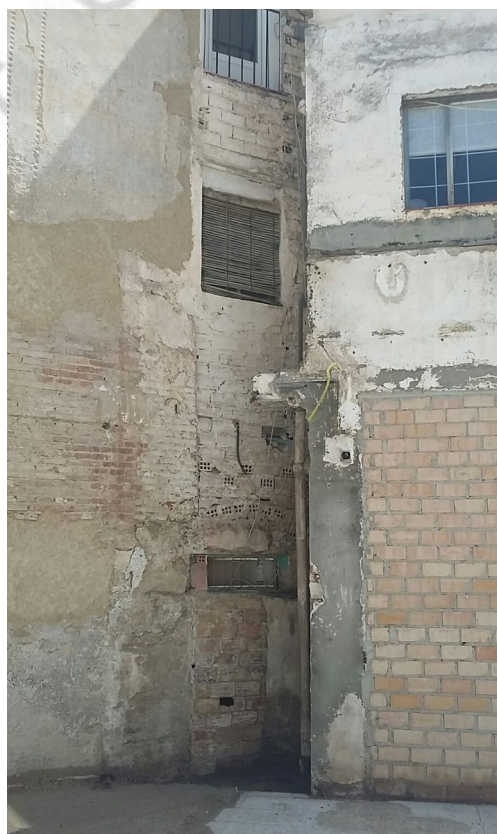
En esta zona la esquina de la torre estaba oculta por un muro tabique realizado con bloques de hormigón que ha sido retirado durante la intervención arqueológica. Este muro se edificó en época contemporánea, en el momento de construcción de la discoteca para ocultar las bajantes del cuarto de baño de la vivienda colindante.

Durante la intervención se ha comprobado que esta estructura se adosaba a la esquina de la torre. Al retirar este muro tabique se pudo comprobar que la torre no ha sufrido daños.

Detalle de la esquina intervenida

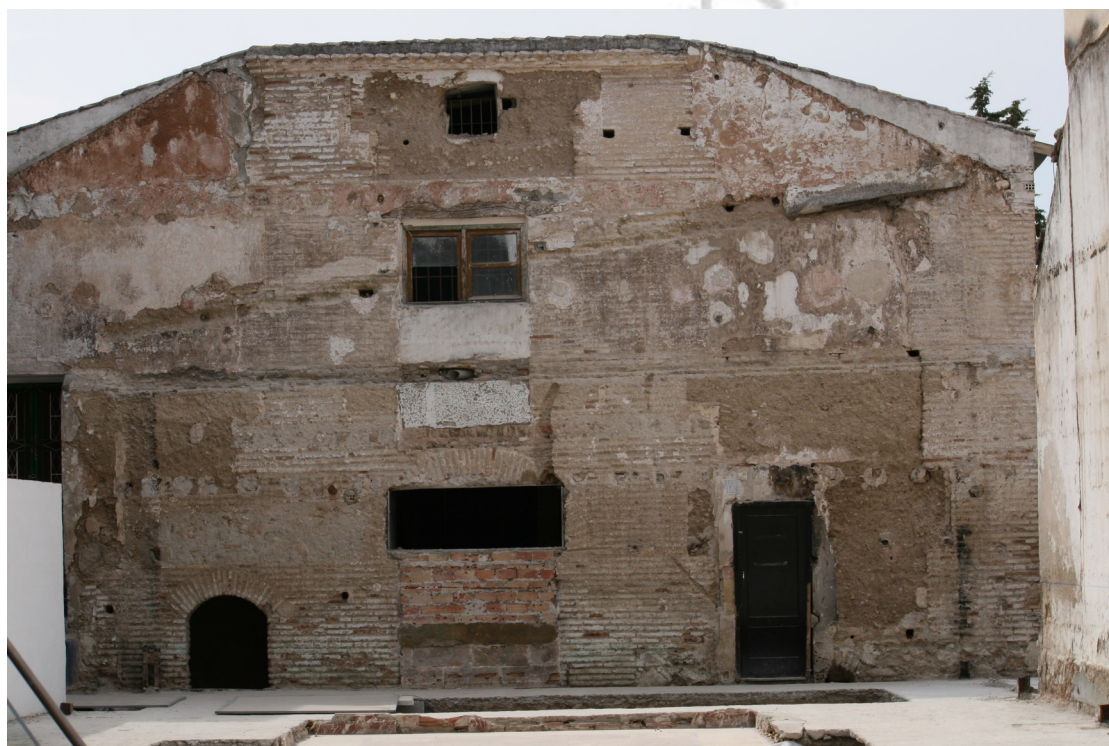
Fachada Norte

Posee unas dimensiones totales de 14,05 metros de ancho y una altura máxima de 7,5 metros. Se trata de un fuerte muro realizado con tapial, de aspecto monolítico, y cajones de fábrica de ladrillo de petaca aglomerados con mortero de cal grasa. En las zonas de tapial (UEM-003), en alguna ocasión, éste aparece mezclado con piedra de formato irregular (UEM-008). La fábrica de ladrillo y tapial se asienta, en las zonas laterales, sobre una base o zócalo de piedras irregulares aglomeradas con mortero de cal grasa (UEM-001); se observa en la esquina derecha la colocación de un sillar.

Posiblemente el nivel de uso de la fachada se encuentre un poco más bajo, aproximadamente – 0,40 metros como parece indicar uno de los vanos.

La fachada presenta dos alturas diferenciadas si bien el edificio posee otros niveles inferiores ya que se encuentra instalado en un fuerte desnivel del terreno. Entre

la planta baja y primera la fachada presenta un pequeño retranqueo que estaría ocupado, originariamente, por una pequeña cornisa inclinada conservada parcialmente, ya que este elemento habría sido parcialmente desmantelado en época contemporánea para instalar en ese hueco una tubería de PVC.

El alzado se remata, en la zona central, con un “pico de gorrión” (UEM-007) sobre el que se posa el tejado; éste posee una zona horizontal situada centrada y, desde sus extremos, comienza la caída al exterior de cada vertiente. Sin embargo, la inclinación de la cubierta era mayor a la que se presenta en la actualidad.

Posee una puerta central (UEM-013), de 2,85 metros de altura máxima visible y un ancho de luz de 2,00 metros. Se encuentra enmarcada, en sus laterales, por la fábrica de ladrillo (UEM-002) y por un arco también de ladrillo en la zona superior (UEM-009).

Sobre esta puerta central, y ya en el segundo nivel, se dispone una segunda apertura (UEM-017) que en la actualidad presenta aspecto de ventana pero debía tratarse de un hueco de mayor amplitud. Esta apertura posee unas dimensiones de 1,60 metros de ancho y 2,00 metros de alto. En la zona superior se distingue el dintel formado por una gruesa viga de madera de sección rectangular (UEM-005), mientras que su base está formada por una hilada de ladrillos (UEM-004).

De nuevo en la planta baja se localiza otra puerta de acceso (UEM-014), situada a la izquierda de la fachada, rematada igualmente por un arco de ladrillo (UEM-010). Esta puerta se encontraba cegada pero ha podido quitarse el elemento contemporáneo de cierre por lo que ha podido ser documentado que da acceso a la zona inferior del Póximo, situada en el desnivel del terreno que hemos comentado con anterioridad, a través de una escalera. Igualmente ha podido observarse que el nivel de uso se encuentra a unos – 0,40 metros del nivel actual.

Desconocemos si al otro lado de la puerta central se disponía otra apertura ya que en esa zona ha sido practicado un hueco de paso al interior del edificio (UEM-016), de mayores dimensiones a lo que podría poseer la apertura original. Si es posible observar, junto a esta puerta contemporánea, una oquedad de reducidas dimensiones (0,45 de ancho x 0,35 de alto), parcialmente destruida y con forma abocinada (UEM-011) que comunica, como en el caso de la puerta lateral descrita anteriormente, con la zona inferior del Póximo.

Existen una serie de elementos contemporáneos que distorsionan la lectura de esta fachada del edificio como son: la puerta y escalera de acceso (UEM-015 y 012) situada en el lateral izquierdo de la fachada, la apertura de una ventana (UEM-018), creada a partir de un hueco abierto en el cajón de tapiado y que presenta un estado de deterioro en esa zona, con bastante pérdida de masa del tapiado y la puerta (UEM-016) situada en el lateral derecho de la planta baja. A todo esto se une que dos de los vanos de la fachada originales han sido tapiados (UEM-023 y 029) dejando tan solo abiertos parte del hueco a modo de ventana.

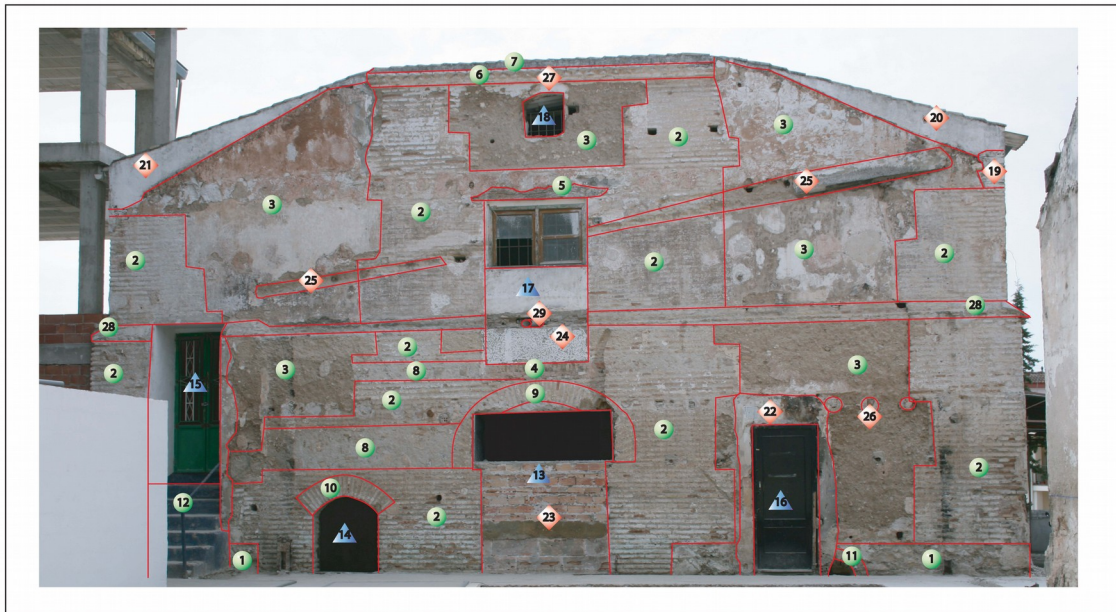
FACHADA NORTE

RELACIÓN UEM (UNIDAD ESTRATIGRÁFICA MURARIA)
