ANUARIO ARQUEOLÓGICO DE ANDALUCÍA 2016

LA PRODUCCIÓN CERÁMICA EN GRANADA ENTRE LA ÉPOCA MEDIEVAL Y MODERNA. LOS TALLERES DEL SECANO DE LA ALHAMBRA

A. García Porras, C. Duckworth, K. Welham, D. J. Govantes-Edwards, D. Pitman, L. Martín Ramos, M. Alonso Valladares, J. M. Ríos Jiménez, M. C. Jiménez Roldán, E. Montanari, B. Moore

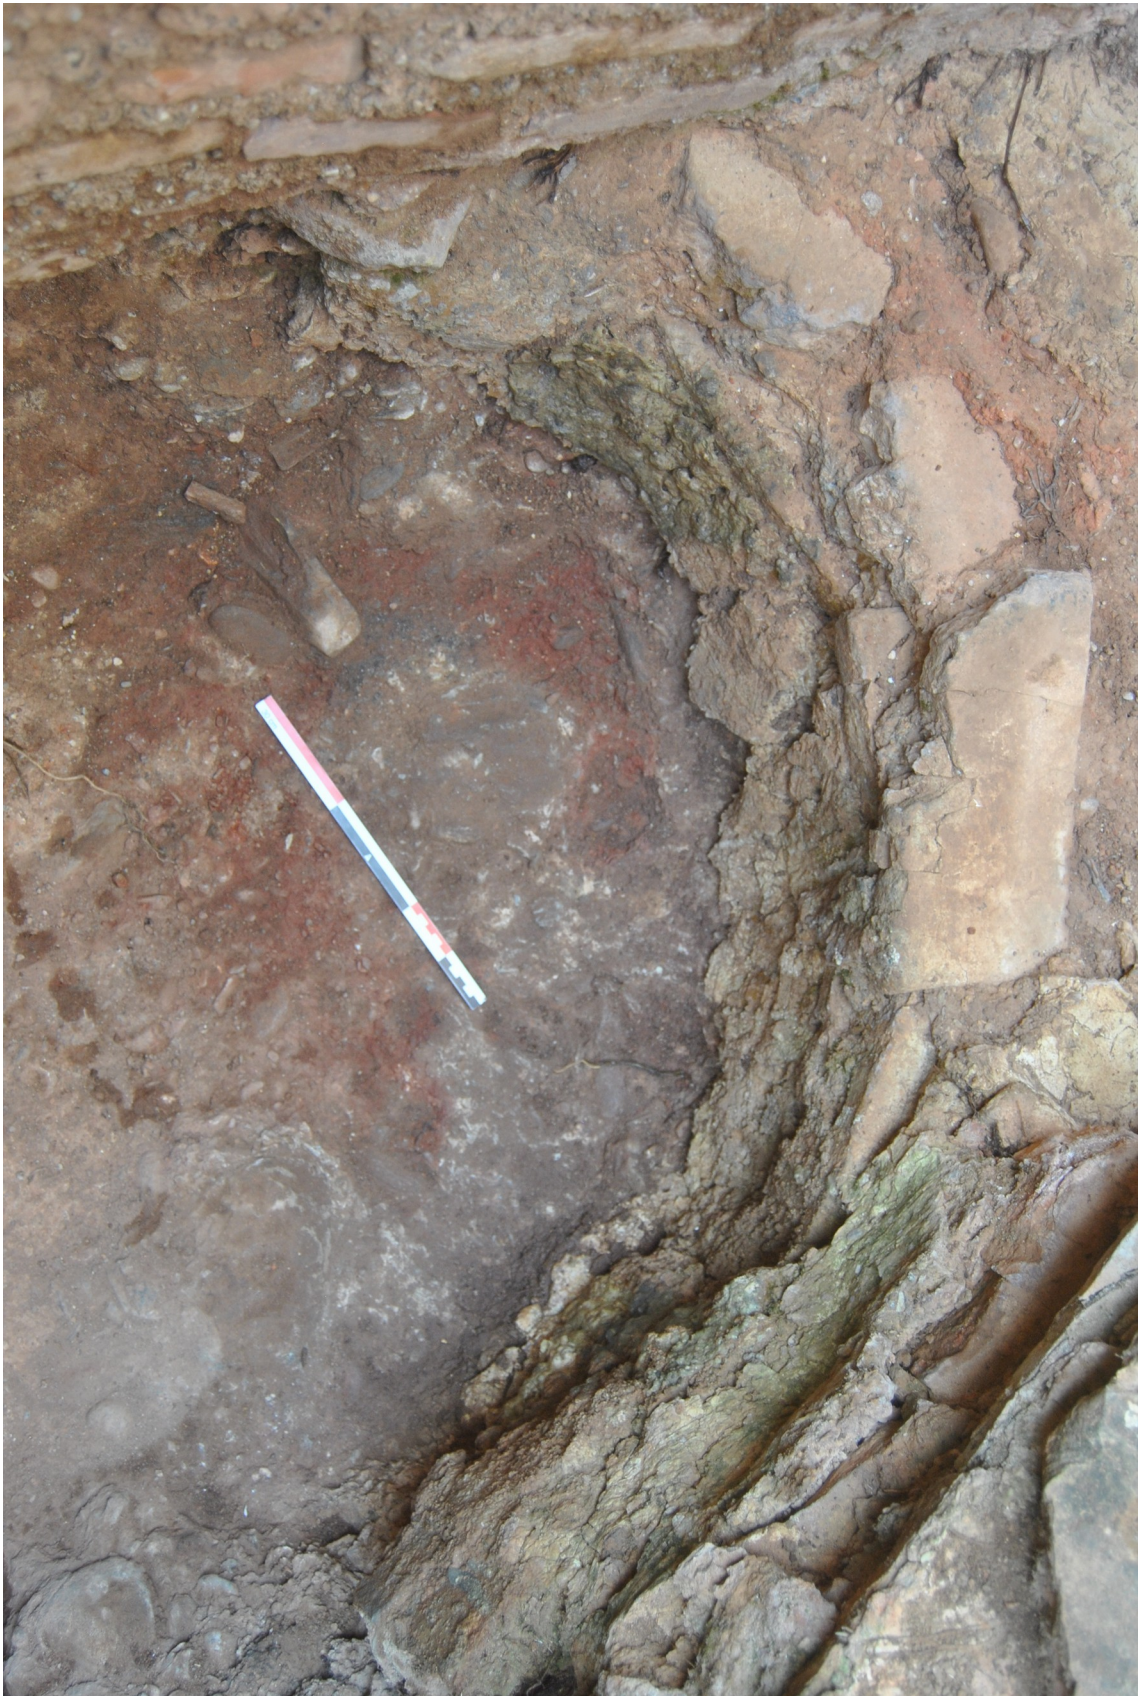
Figura 11. Desarrollo vertical del horno D2 en ladrillo

guardar relación espacial con una serie de estructuras muy potentes que delimitaban el espacio de taller: al E se hallaba un muro de ladrillo del que apenas se conservaban unas pocas hiladas asentadas sobre una cimentación de mampuestos; mientras que al S el espacio venía delimitado por la estructura de grandes dimensiones ya descrita (figs. 11 y 12).

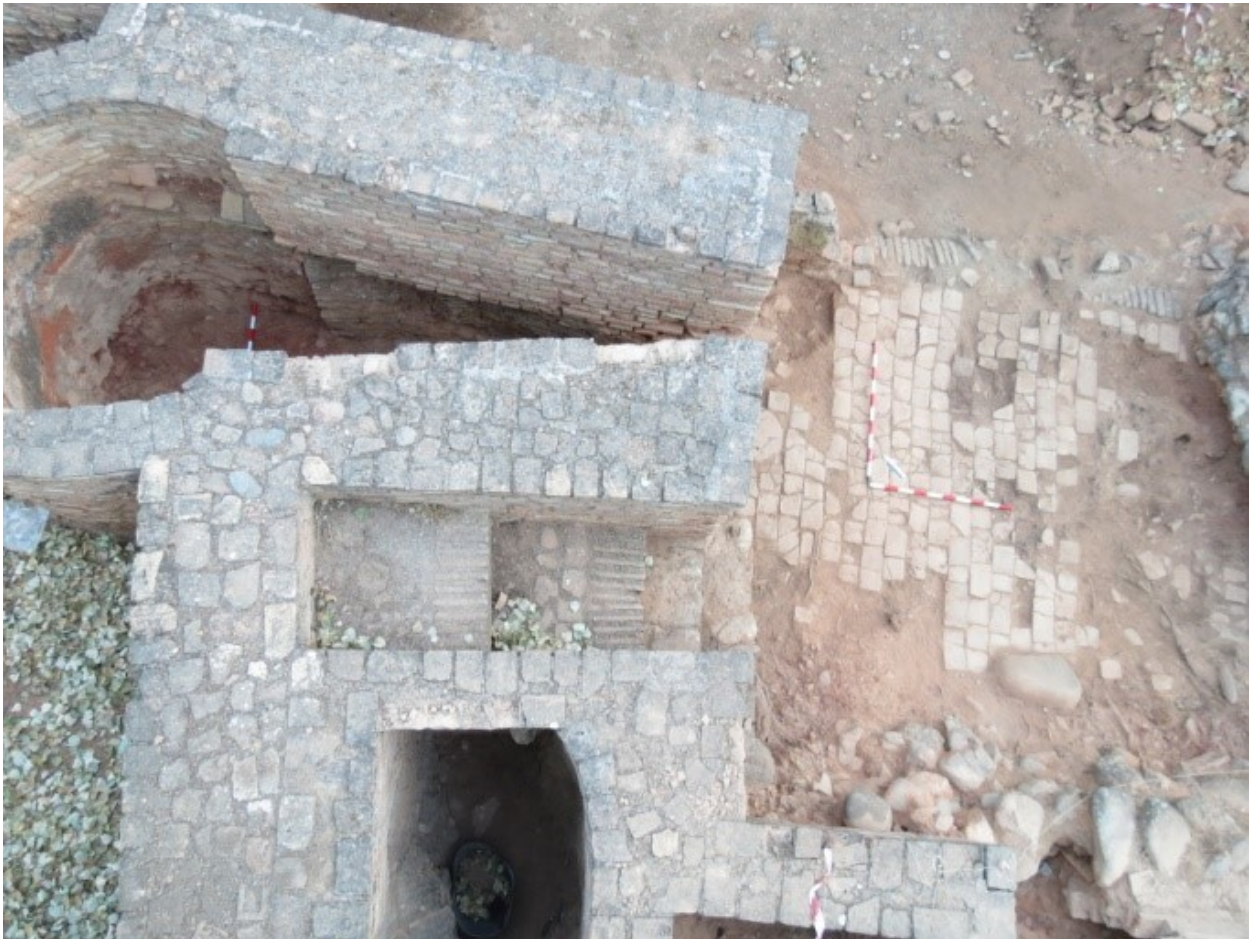
Figura 14. Horno C y zona de taller

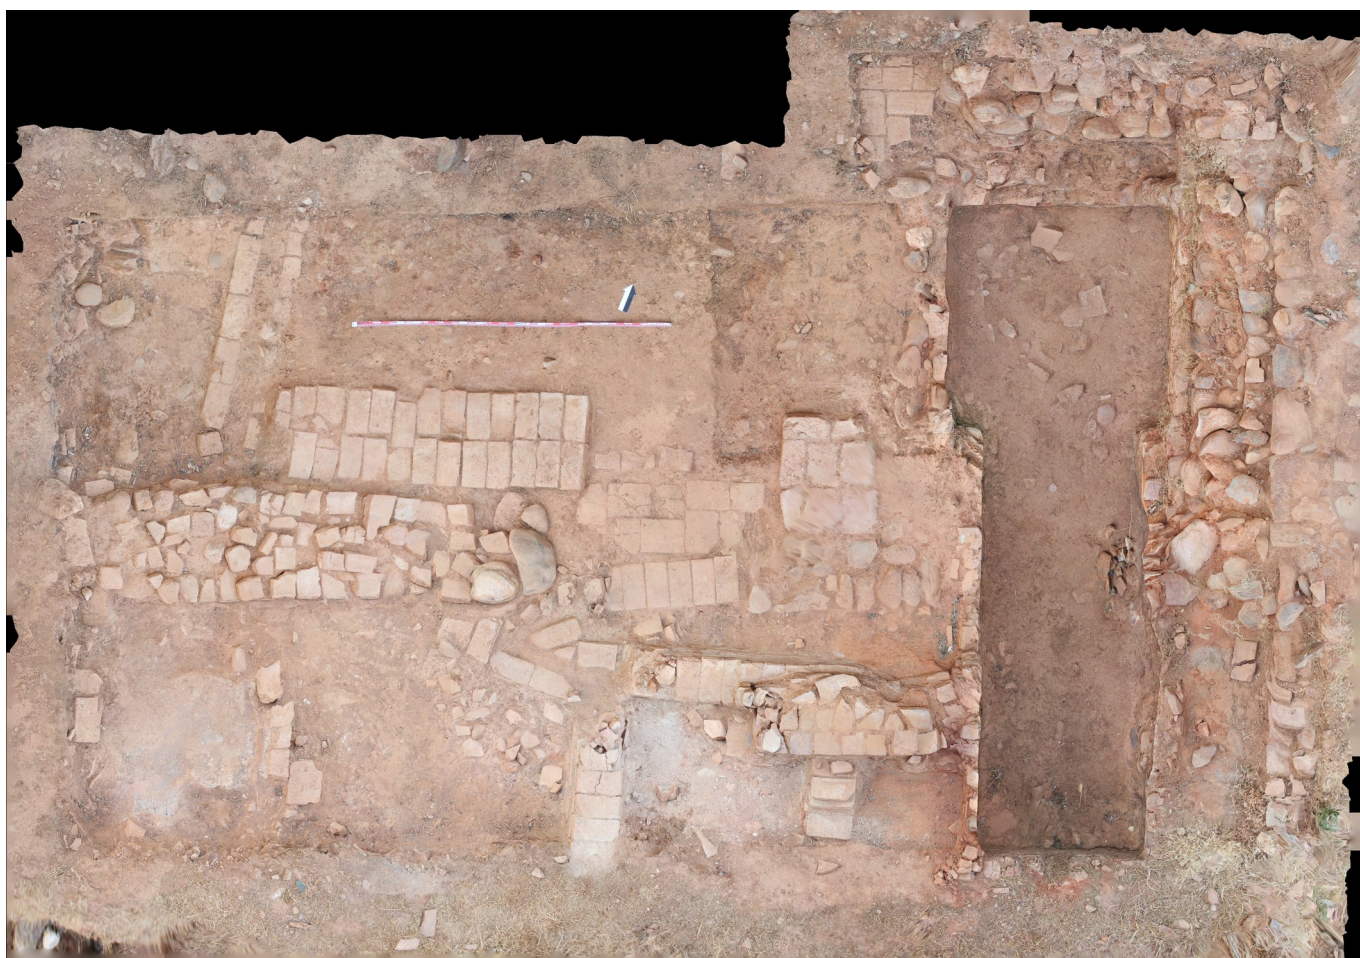
Figura 16. Vista general del sondeo 2

identificó un horno de cámara rectangular de época moderna cuya construcción había supuesto el arrasamiento de los niveles previos (fig. 16).

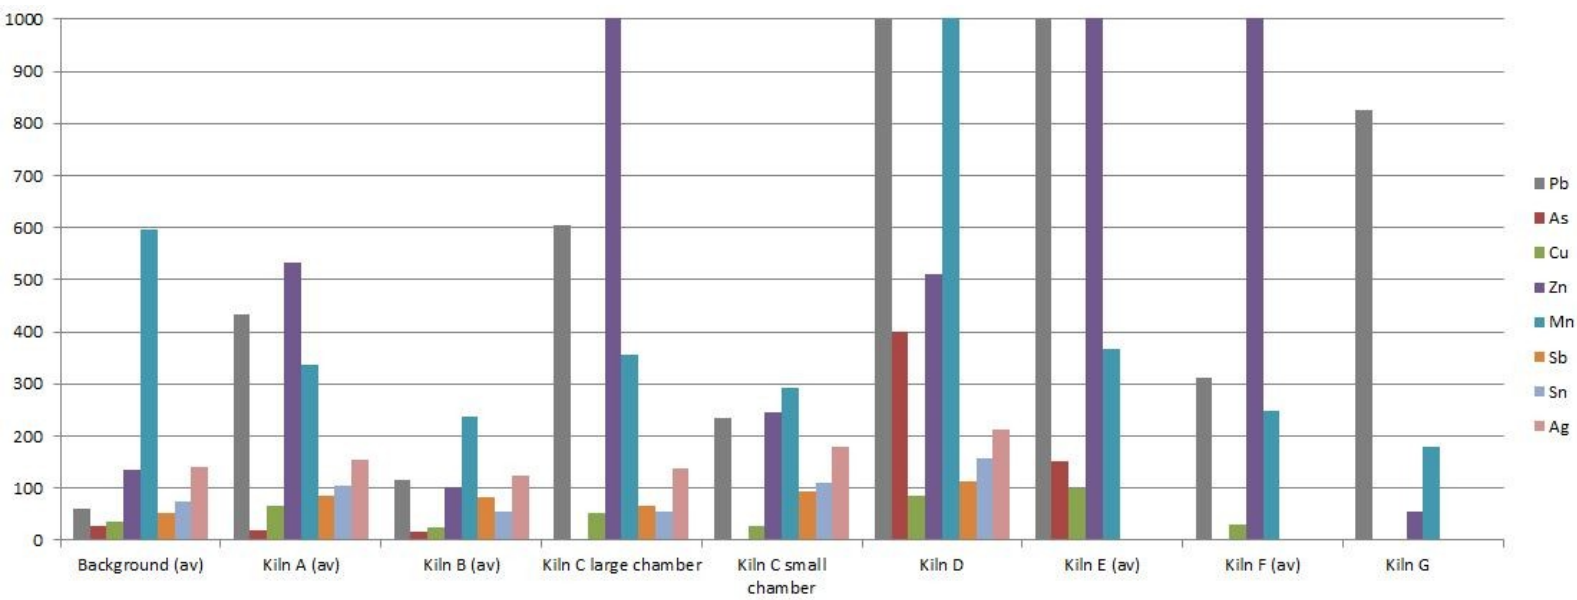
Diagrama 1: Resultados obtenidos en los hornos A-G

Los resultados que se presentan en el Diagrama 1 indican un claro enriquecimiento de plomo, zinc, manganeso y cobre en casi todas las estructuras analizadas. Estos metales eran empleados en la producción de cerámicas vidriadas. Es interesante que la combinación de elementos presentes en cada horno varía significativamente. Por ejemplo, el Horno E presenta una lectura elevada en plomo y zinc, mientras que Horno D presentaba una lectura alta en manganeso. Si los metales pesados adheridos al revestimiento son, en efecto, indicativos de la producción de cerámicas vidriadas, es posible especular con que los distintos hornos se especializaron en la producción de vidriados y esmaltes con distintos colores.
