ANUARIO ARQUEOLÓGICO DE ANDALUCÍA 2016

ACTIVIDAD ARQUEOLÓGICA PREVENTIVA MEDIANTE SEGUIMIENTO Y CONTROL DE MOVIMIENTOS DE TIERRA Y ANÁLISIS DE ESTRUCTURAS EMERGENTES EN EL PROYECTO DE «ADECUACIÓN DE SALA DE RECEPCIÓN DE LA ABADÍA DEL SACROMONTE», GRANADA

Ana Palanco Noguero

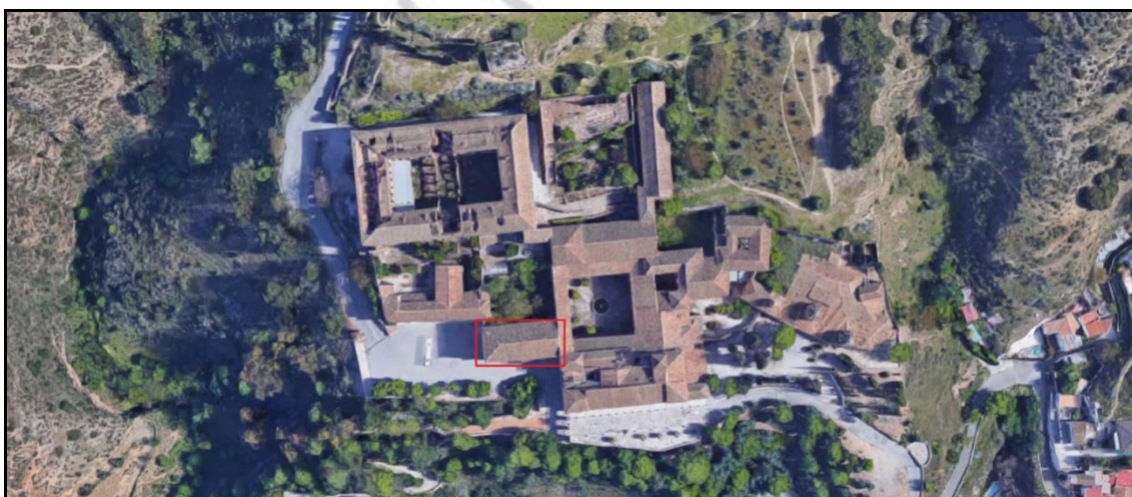
El área de intervención, reflejada en la imagen inferior, ocupa una superficie de 181 m² construidos, de los cuales la superficie útil es de 135 m².

Imagen: Localización de la actuación (recuadro en rojo) Sala de Recepción Abadía del Sacromonte.

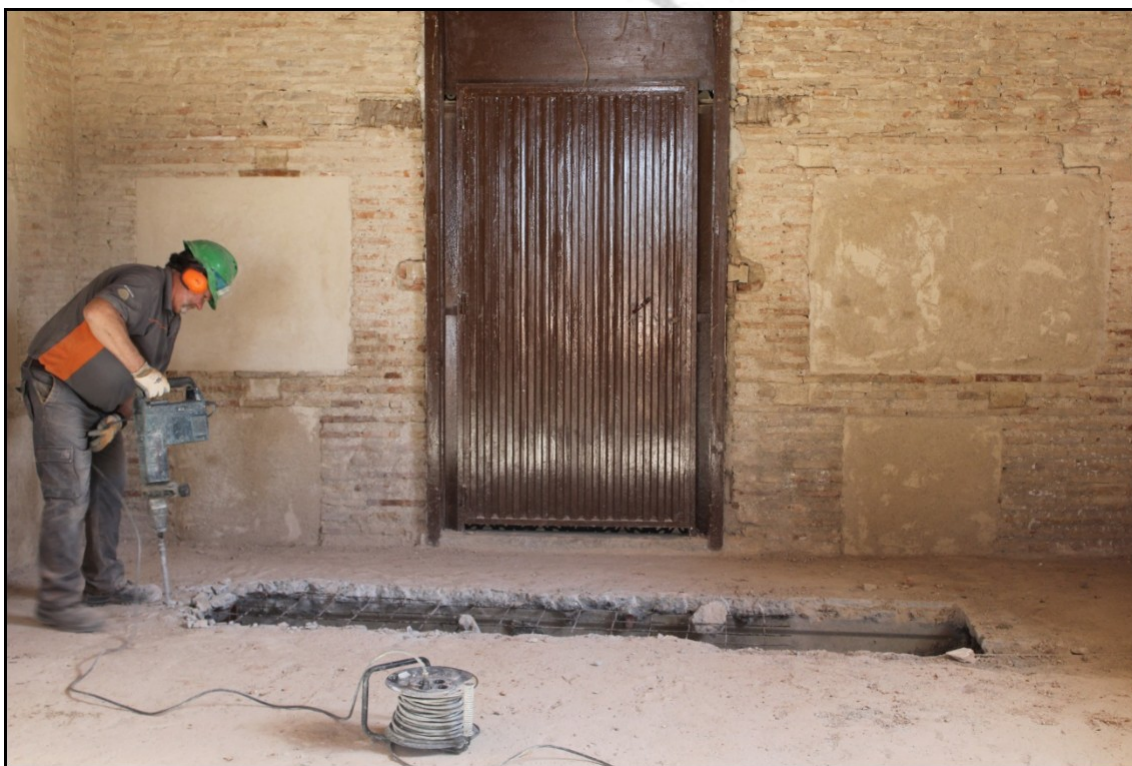
Imagen: Inicio del desmontado del forjado sanitario en el extremo este de la sala destinada a recepción. Al fondo puerta de comunicación con el actual zaguán de entrada a la Abadía.

El desmonte del forjado **UE-001** comenzó en la sala sur, destinada a recepción, en su extremo este, en la zona donde comunica con el actual zaguán de entrada al monumento. Las dimensiones aproximadas de la parte desmontada del forjado sanitario contemporáneo, (**UE-001**), han sido de 5,00 x 4,05 m. El grosor del forjado era de unos 0,25 m. Entre éste y el relleno de nivelación **UE-002** hay una cámara de aire de unos 0,40 m de altura. Las viguetas y bovedillas cerámicas del forjado sanitario descansan sobre unos potentes zunchos perimetrales, fabricados con hormigón y ladrillo hueco, con unas dimensiones de más de 0,50 m de grosor y 0,50 m de altura. Están directamente apoyados sobre los paramentos de la sala, y sobre el relleno de nivelación **UE-002** a través de una capa o rebaba de hormigón, con unas dimensiones aproximadas de unos 0,10 m de grosor y 0,60 m de ancho. Debido a la potencia de los zunchos, sólo la demolición de los mismos duró más de dos semanas. Ante este evento se decidió no desmontar los zunchos perimetrales de la sala anexa por el norte, donde también estaba prevista su demolición para la construcción de los aseos y office de la recepción proyectados²⁵, pues el forjado de madera de la antigua biblioteca prácticamente ha desaparecido y la vibración producida por la demolición de dichos zunchos podía afectar a la estabilidad estructural del cuerpo edificado objeto de la restauración.

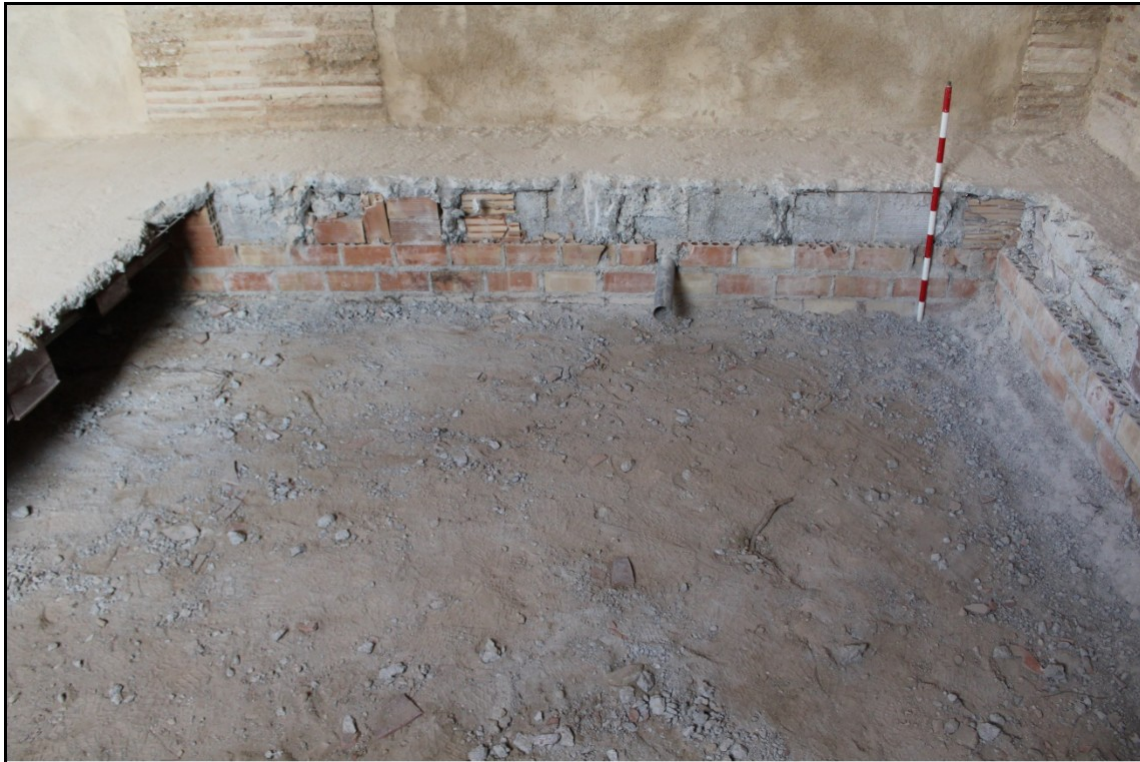
*Imagen: Vista desde el sur de los zunchos perimetrales de hormigón y ladrillo hueco sobre los que apoyaba el forjado sanitario parcialmente demolido. En primer plano el relleno de nivelación **UE-002**.*

Una vez desmontado el forjado sanitario se procedió a la limpieza y regularización del relleno **UE-002**. Se localiza a una cota de -0,65 m con respecto al nivel de pavimento del zaguán de entrada, por lo que no ha sido finalmente necesario realizar ningún rebaje en él, pues el proyecto arquitectónico buscaba igualar el pavimento de la sala de recepción con la cota actual del zaguán de entrada, tomada como Cota 0 tanto en el proyecto arquitectónico como en el arqueológico. Se procedió a la limpieza y documentación del nivel **UE-002**, se trata de un relleno compuesto por tierra fina y ligeramente compactada, mezclada con algo de cal y bolos de pequeño y mediano tamaño. No se ha localizado en dicho relleno ningún material cerámico o de interés arqueológico. Su estado de conservación es bastante malo pues se encuentra muy arrasado por la obra contemporánea de zunchos de hormigón y forjado sanitario, documentada como **UE-001**, tan sólo se conservan unos escasos 0,15 m de grosor en la zona central del espacio intervenido y cubriendo parcialmente la cimentación de los muros. Posiblemente este relleno documentado como **UE-002** se trate de un encachado para evitar la humedad por capilaridad y como cama o colchón para la solera que pudo existir en el momento fundacional. Por tanto, este encachado, posiblemente fue construido de forma coetánea al cuerpo de la Biblioteca a inicios del siglo XVIII²⁶.

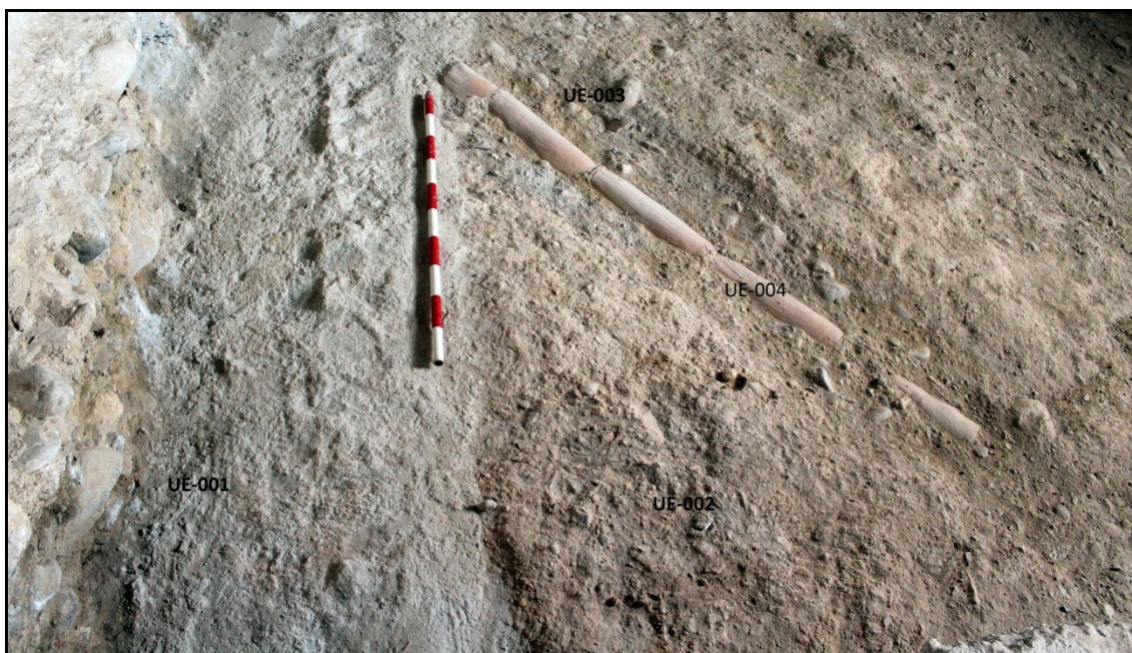
una orientación noreste-suroeste y un diámetro de 0,09 m, los tubos que la conforman tienen unos 0,40 m de longitud. Su estado de conservación es bastante malo, pues está cortada (**UE-005**) y eliminada por los zunchos perimetrales de hormigón, por lo que no se ha podido determinar su cronología ni funcionalidad, aunque es probable que esté en relación con las canalizaciones secundarias de distribución interna de aguas de la Abadía, que actualmente continúa recibiendo agua de la Acequia de Aynadamar, almacenada en el aljibe ubicado al norte del conjunto monumental. Dicha canalización es posterior al encachado puesto que lo corta (**UE-003**) con una zanja de 0,40 m de ancho para su instalación, por lo que debe ser posterior a la edificación del cuerpo de la Biblioteca, penetra por el muro norte de la sala, a unos -0,60 m bajo el nivel actual del pavimento del zaguán.

*Imagen: Vista de la canalización de atadores, documentada como **UE-004**, la zanja para su instalación corta (**UE-003**) al nivel de encachado y a su vez está cortada (**UE-005**) por el forjado sanitario **UE-001**.*

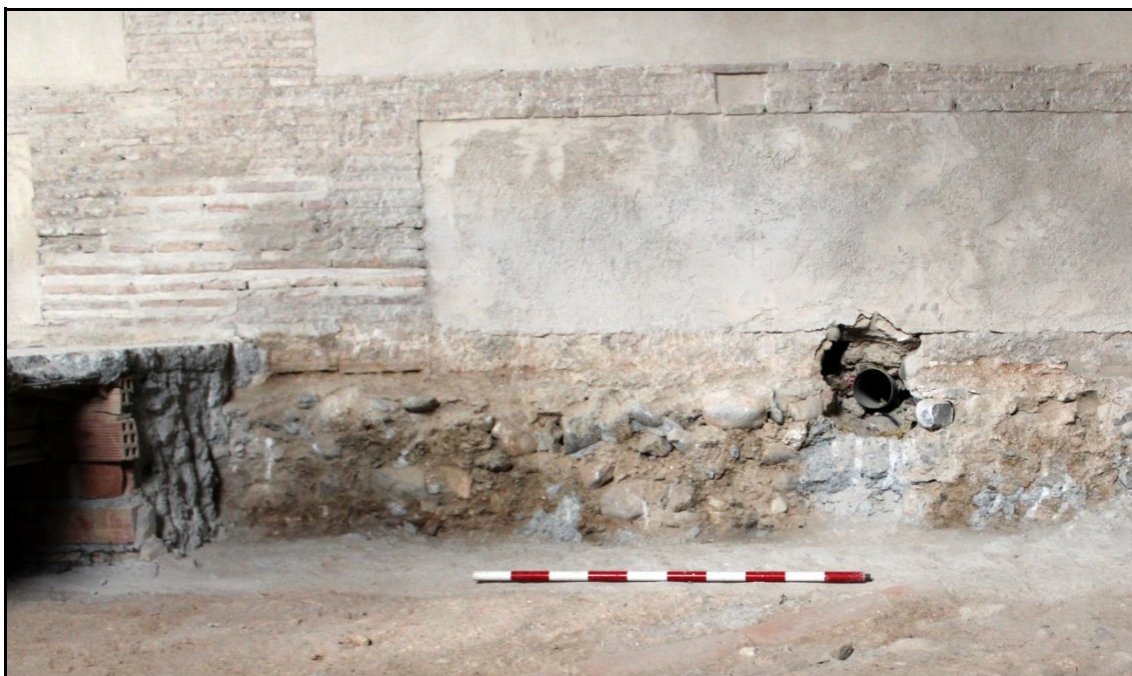
machones de ladrillo, en cambio, el muro sur presenta en su totalidad una fábrica de ladrillo dispuesto a hiladas que alternan la saga y el tizón. La cimentación (**UE-006**) de los muros norte y este, fabricados en cajones de mampostería y ladrillo, apoya directamente sobre el terreno natural o Conglomerado Alhambra, de gran firmeza, pues no se ha documentado ninguna zanja de cimentación. El sistema de cimentación asociado a dicha fábrica se trata de una capa corrida, de unos 0,25 m de altura, realizada de argamasa muy dura, compuesta de cal y bolos, sobre la que se asientan un par de hiladas de ladrillo y sobre éstas se elevan los paramentos de cajones de mampostería y machones de ladrillo. Dada la dureza del terreno donde se levanta la estructura de la biblioteca probablemente no fue necesario realizar zanja para profundizar los cimientos de la misma.

Imagen: Cimentación de argamasa sobre la que se alza la fábrica de cajones y ladrillo.

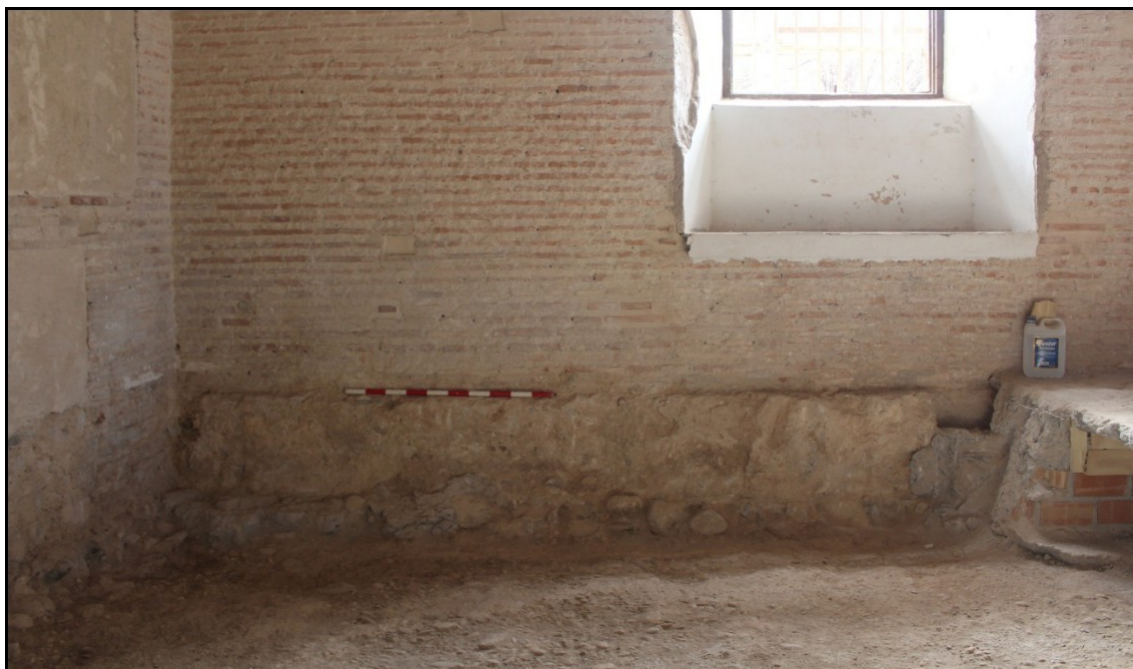
El otro tipo de cimentación está asociada al muro de fábrica de ladrillo. Igualmente presenta una capa corrida de argamasa dura de cal y bolos de unos 0,25 m de altura vertida directamente sobre el terreno natural, sobre la que apoya una hilada de sillares de piedra toba (**UE-007**), poco facetados en la cara interior, en la que asienta la fábrica de ladrillo que compone la estructura del muro de cierre sur.

Imagen: Detalle de la cimentación del muro de cierre sur, fabricado totalmente en ladrillo. Se trata de una hilada de sillares de piedra caliza apoyados sobre una capa de argamasa de cal y bolos.

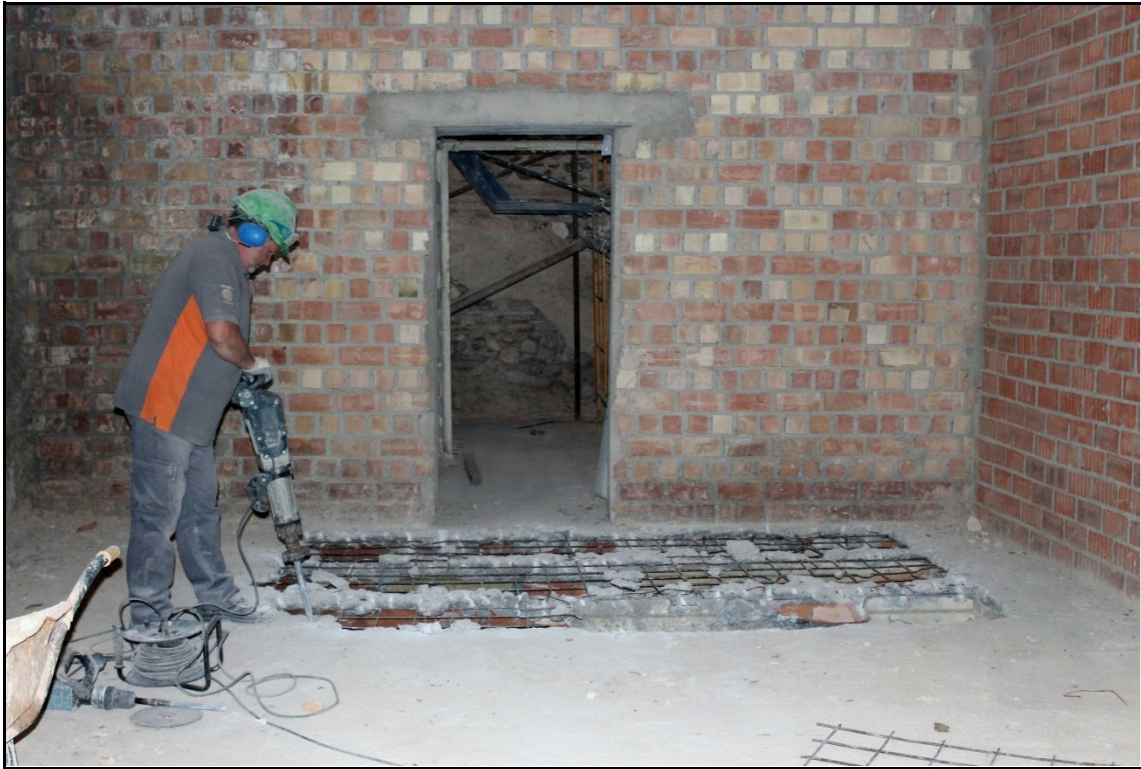
Las características del forjado, documentado como **UE-001**, son idénticas a las del forjado de la sala destinada a recepción, dejando una cámara de aire de unos 0,40 m de altura. Una vez demolido el forjado se procedió a la regularización del terreno para la realización de las zanjas asociadas a la instalación sanitaria de los aseos y el office. Conforme se procedió a la limpieza pudo documentarse la ausencia del encachado de cal y bolos documentados en la sala de recepción, localizando directamente el nivel geológico, **UE-1000**. No obstante la labor de seguimiento, a pesar de tratarse de una zona arqueológicamente estéril, vigiló la ejecución de las zanjas, documentado en el extremo este los restos, muy deteriorados por la construcción del forjado contemporáneo, del encachado de cal **UE-002**. Hay que señalar que el nivel geológico, Conglomerado Alhambra, tiene un ligero buzamiento de norte a sur, siguiendo la pendiente natural de la ladera.

Imagen: Inicio de la demolición del forjado sanitario en el extremo este de la sala norte, destinada a office y aseos. Se aprecia en el lateral derecho el tabique de ladrillo hueco que ha sido demolido, recuperando así el vano de comunicación con el actual zaguán de entrada.

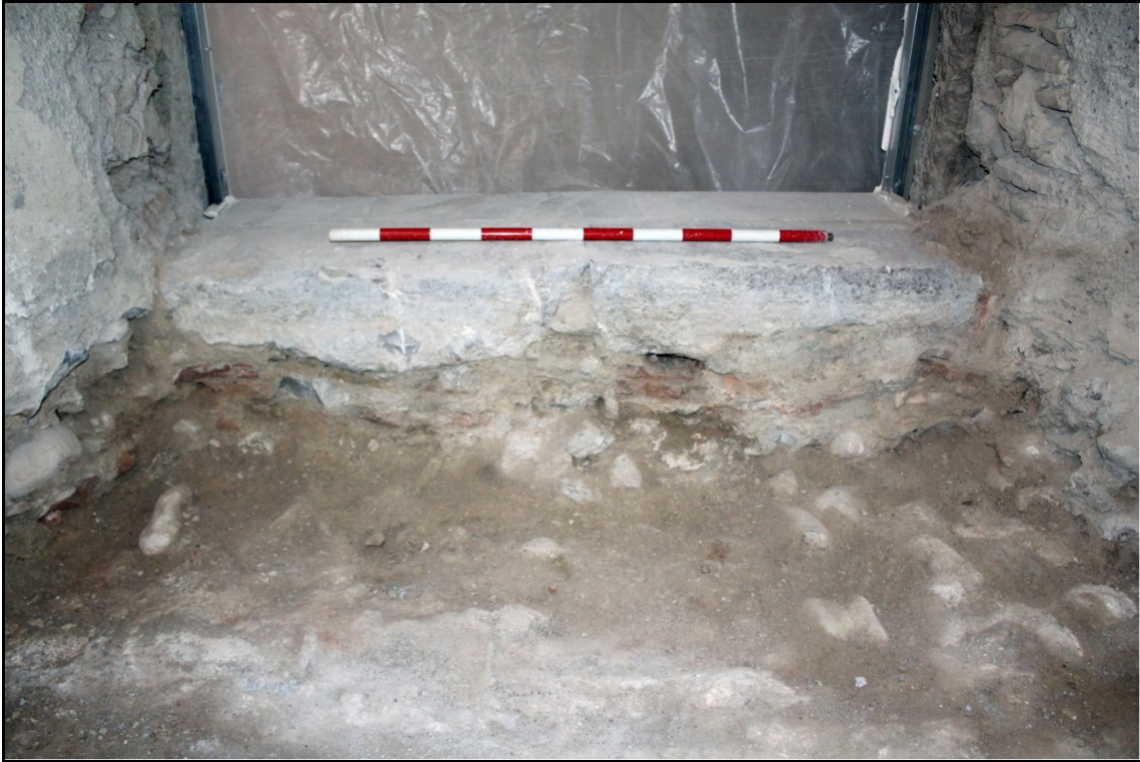
Por otro lado, una vez demolido tanto el tabique de ladrillo hueco, levantado en el frente sur de la sala, como parte del zuncho de hormigón, se documentó un escalón (**UE-008**) construido en el vano de comunicación entre el zaguán y la sala norte. El escalón, de unos 0,35 m de altura, estaba formado por dos sillares de piedra de Sierra Elvira, posiblemente reutilizados, unidos con mortero de cemento líquido.

Imagen: Detalle del escalón con sillares reutilizados de piedra de Sierra Elvira, documentado en el vano existente en el muro sur de la sala norte.

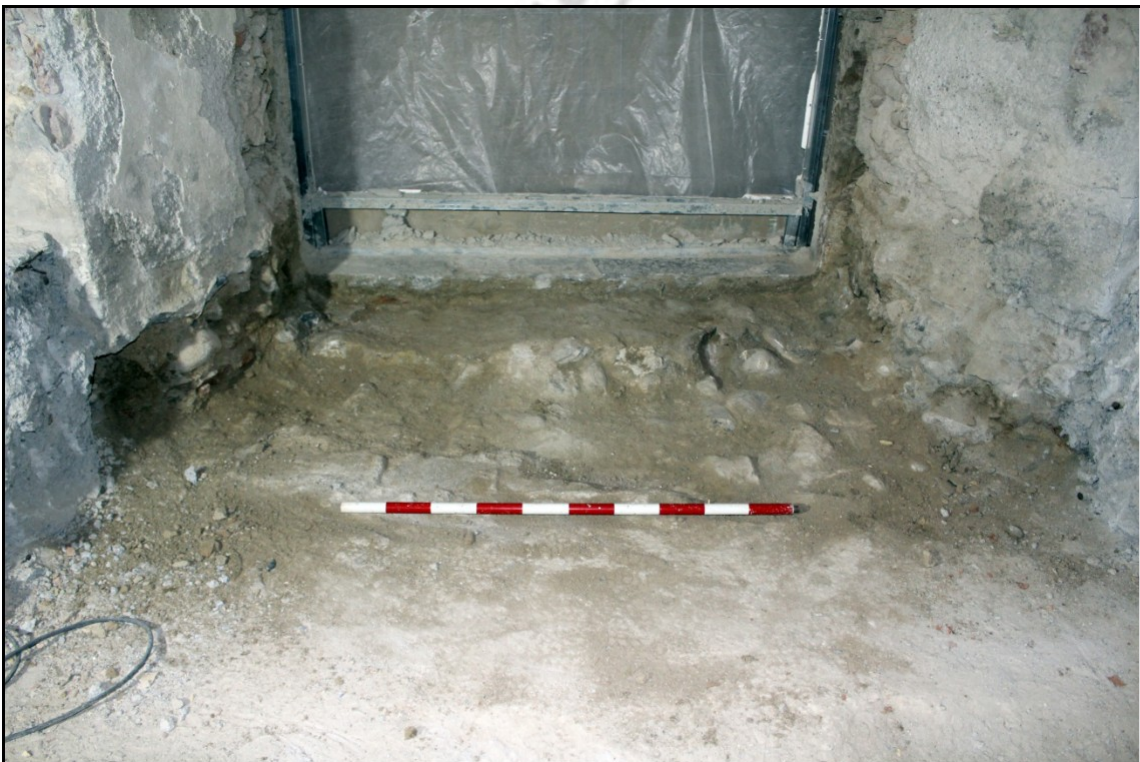
Por necesidades del proyecto de adecuación, pues pretende eliminar barreras arquitectónicas, fue desmontado, documentando que éste había cortado, (**UE-009**), parcialmente tanto la cimentación (**UE-006**) como la fábrica, de cajones de mampostería y machones de ladrillo del muro divisorio entre las salas norte y sur de la Biblioteca. El corte, **UE-009**, tenía unas dimensiones aproximadas de 1,55 m de longitud por 0,35 m de altura. En parte el escalón **UE-008**, apoyaba en los restos del cimiento de argamasa de cal y bolos, documentado como **UE-006**.

*Imagen: Detalle de los restos arrasados de la cimentación, **UE-006**, de argamasa de cal y bolos, una vez desmontado el escalón **UE-008**.*

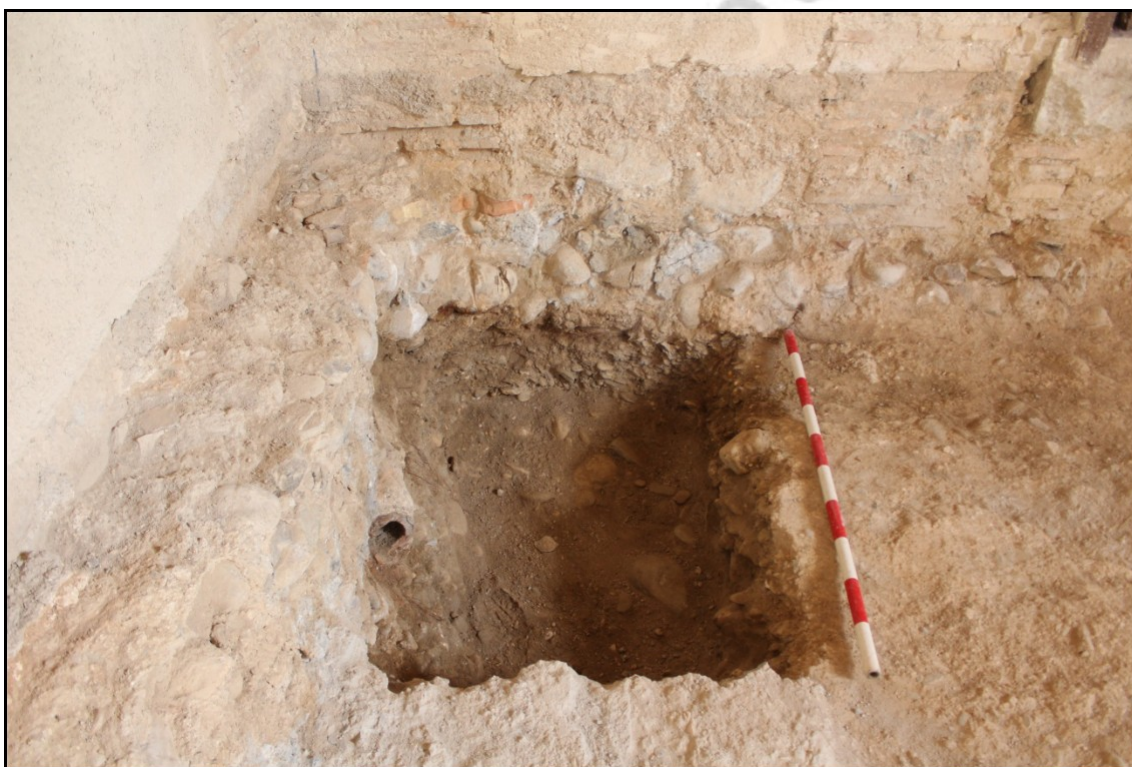
La potencia conservada de este encachado, al menos en el espacio de la cata, era de unos 0,10 m, y se apoya directamente en el nivel geológico **UE-1000**, del tipo conglomerado de la Formación Alhambra. Éste presenta un ligero buzamiento de norte a sur, siguiendo la pendiente natural de la ladera y aflora a -0,35 m desde la cota del pavimento del actual zaguán de entrada.

Imagen: Vista desde el oeste de la cata realizada en el frente noreste de la sala de recepción. Se aprecia el buzamiento de norte a sur del nivel geológico.

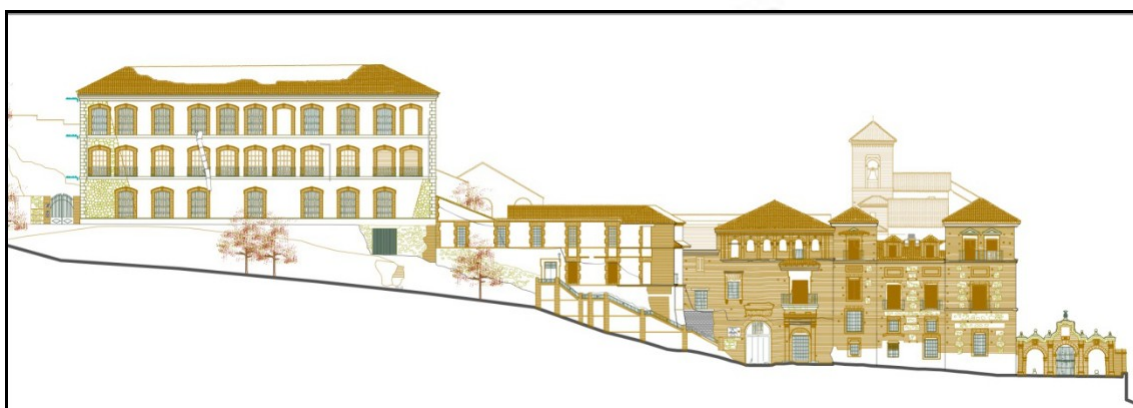
Imagen: Sección oeste de la Abadía del Sacromonte²⁸. Se aprecia la adaptación del conjunto monumental mediante terrazas al relieve en el que se asienta.

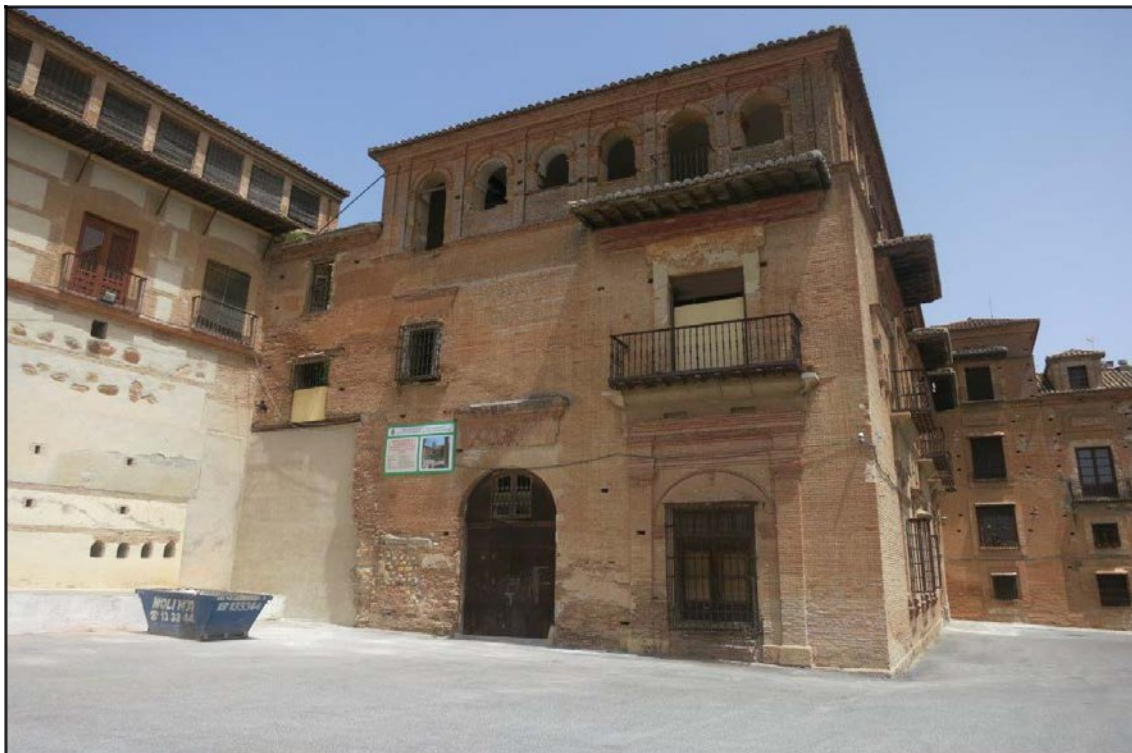
Imagen: Fachada oeste de la antigua Biblioteca antes del inicio de los trabajos de restauración³².

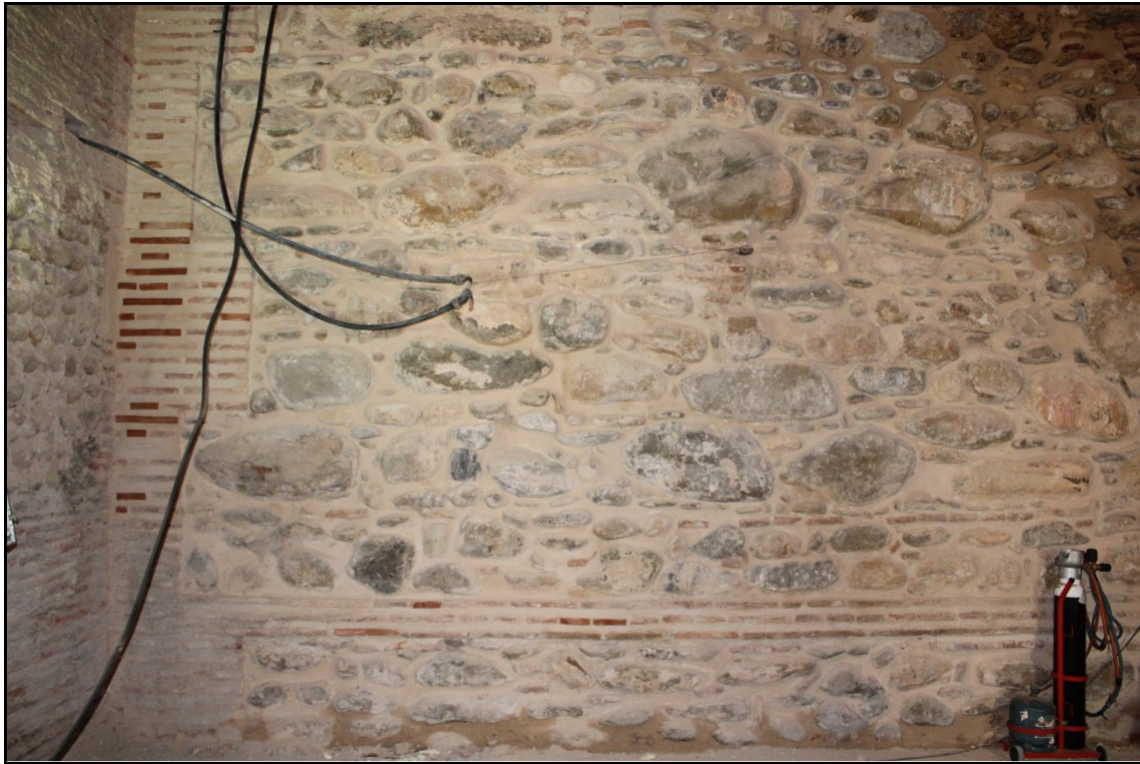
Imagen: Muro de cierre norte. Se aprecia parte de la fábrica de mampostería encintada.

En definitiva, los paramentos que caracterizan el cuerpo de la Biblioteca son muros de carga y cerramiento de espesores desde 0,85 m hasta 1,30 m. Existen dos tipologías principales: la de las fachadas exteriores, realizadas con ladrillo, con resaltes y cornisas decorativas, y la de verdugadas de ladrillo macizo con cajones o encofrados de mampostería de grava y bolos del terreno con mortero de cal.

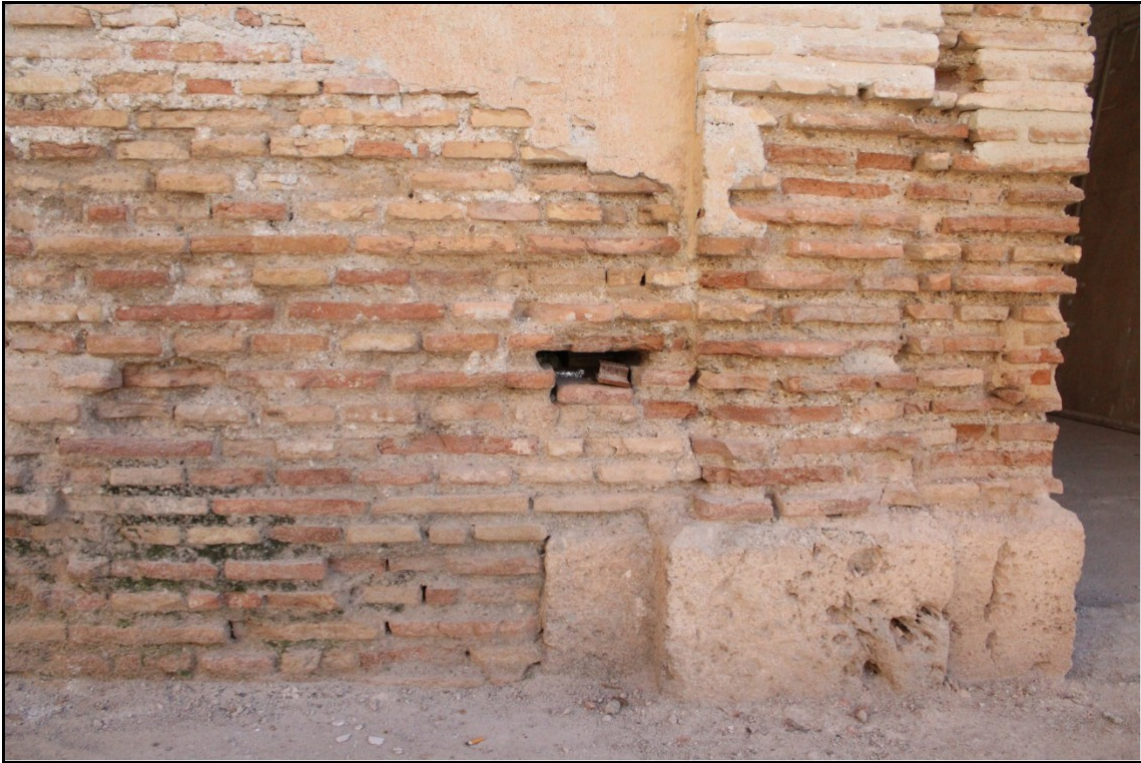
Con respecto al estado de conservación, salvo las evidentes humedades de filtración apreciables en el interior debido a la falta de cerramientos en los vanos de las plantas superiores, las lesiones de este cuerpo no son destacables, salvo ciertas fisuras y pérdidas de piezas, que han sido repuestas antes del inicio del presente análisis. No obstante recordar que la falta de forjados puede suponer la inestabilidad de los muros. Es posible que parte de las grandes vigas de madera de los antiguos forjados, que actualmente se observan sin forjado desde el nivel inferior, pudieran ser recuperables para la rehabilitación estructural que se lleve a cabo en un futuro.

Imagen: Estado de conservación de la fachada oeste.

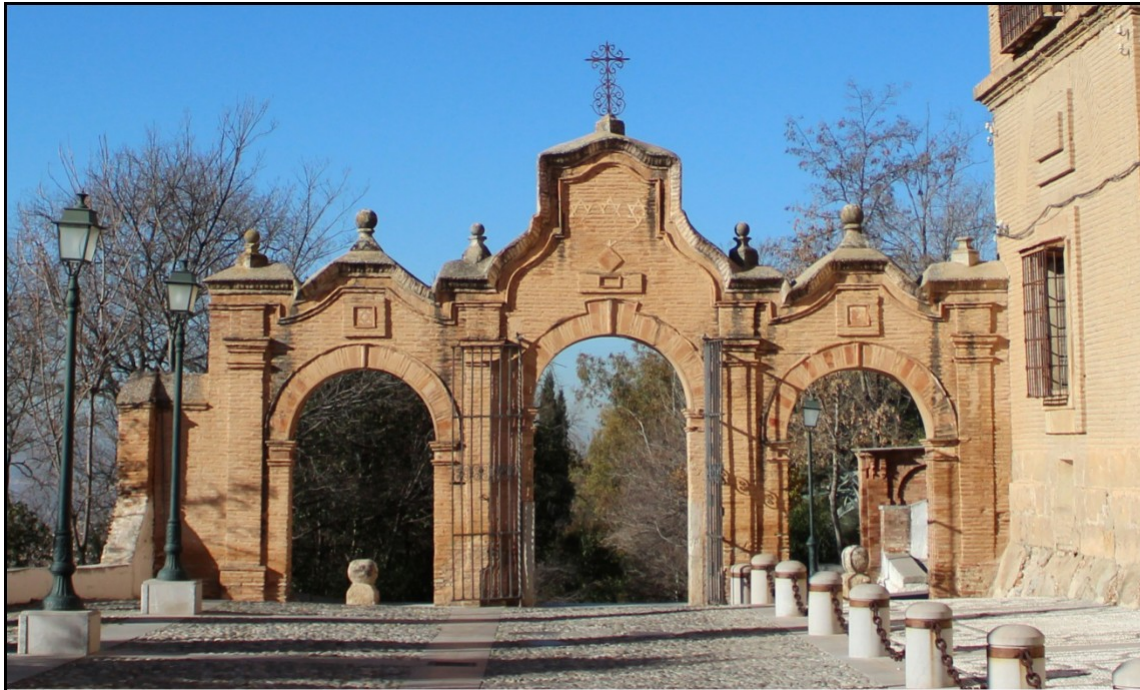
Imagen: Arco de entrada a la lonja, vista desde el este.

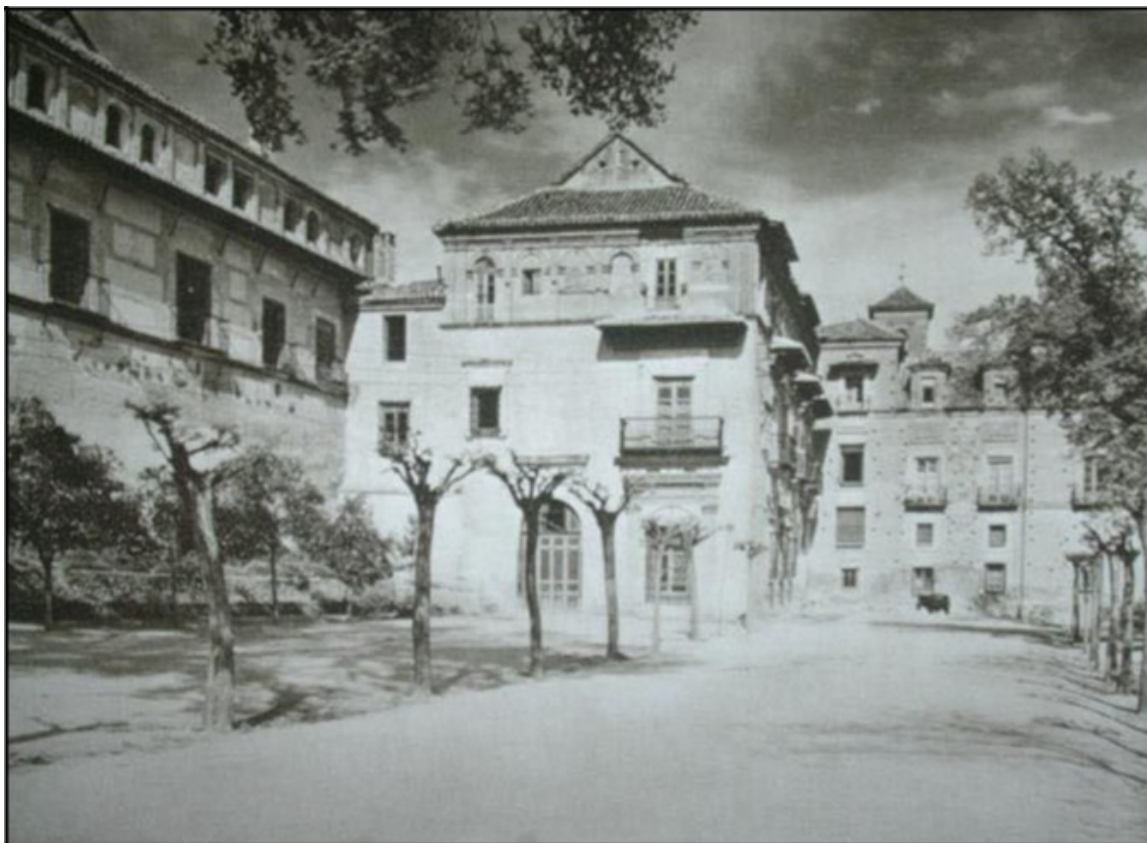
Finalmente en el análisis de estructuras emergentes se concluye que los paramentos que caracterizan el cuerpo de la Biblioteca son muros de carga y cerramiento, con unos espesores que oscilan entre los 0,85 m y 1,30 m. Se han documentado dos tipologías principales: la de las fachadas exteriores, realizadas en ladrillo, con resaltes y cornisas decorativas, y la de verdugadas de ladrillo macizo con cajones, o encofrados, de mampostería de grava y bolos del terreno trabados con mortero de cal.

Imágenes: Fachada sur del cuerpo de la antigua Biblioteca.
