ANUARIO ARQUEOLÓGICO DE ANDALUCÍA 2017

ACTIVIDAD ARQUEOLÓGICA PREVENTIVA. CONTROL ARQUEOLÓGICO DE LOS MOVIMIENTOS DE TIERRAS CON MOTIVO DEL PROYECTO DE REURBANIZACIÓN DE LA C/ SAN PABLO. AZNALCÁZAR (SEVILLA)

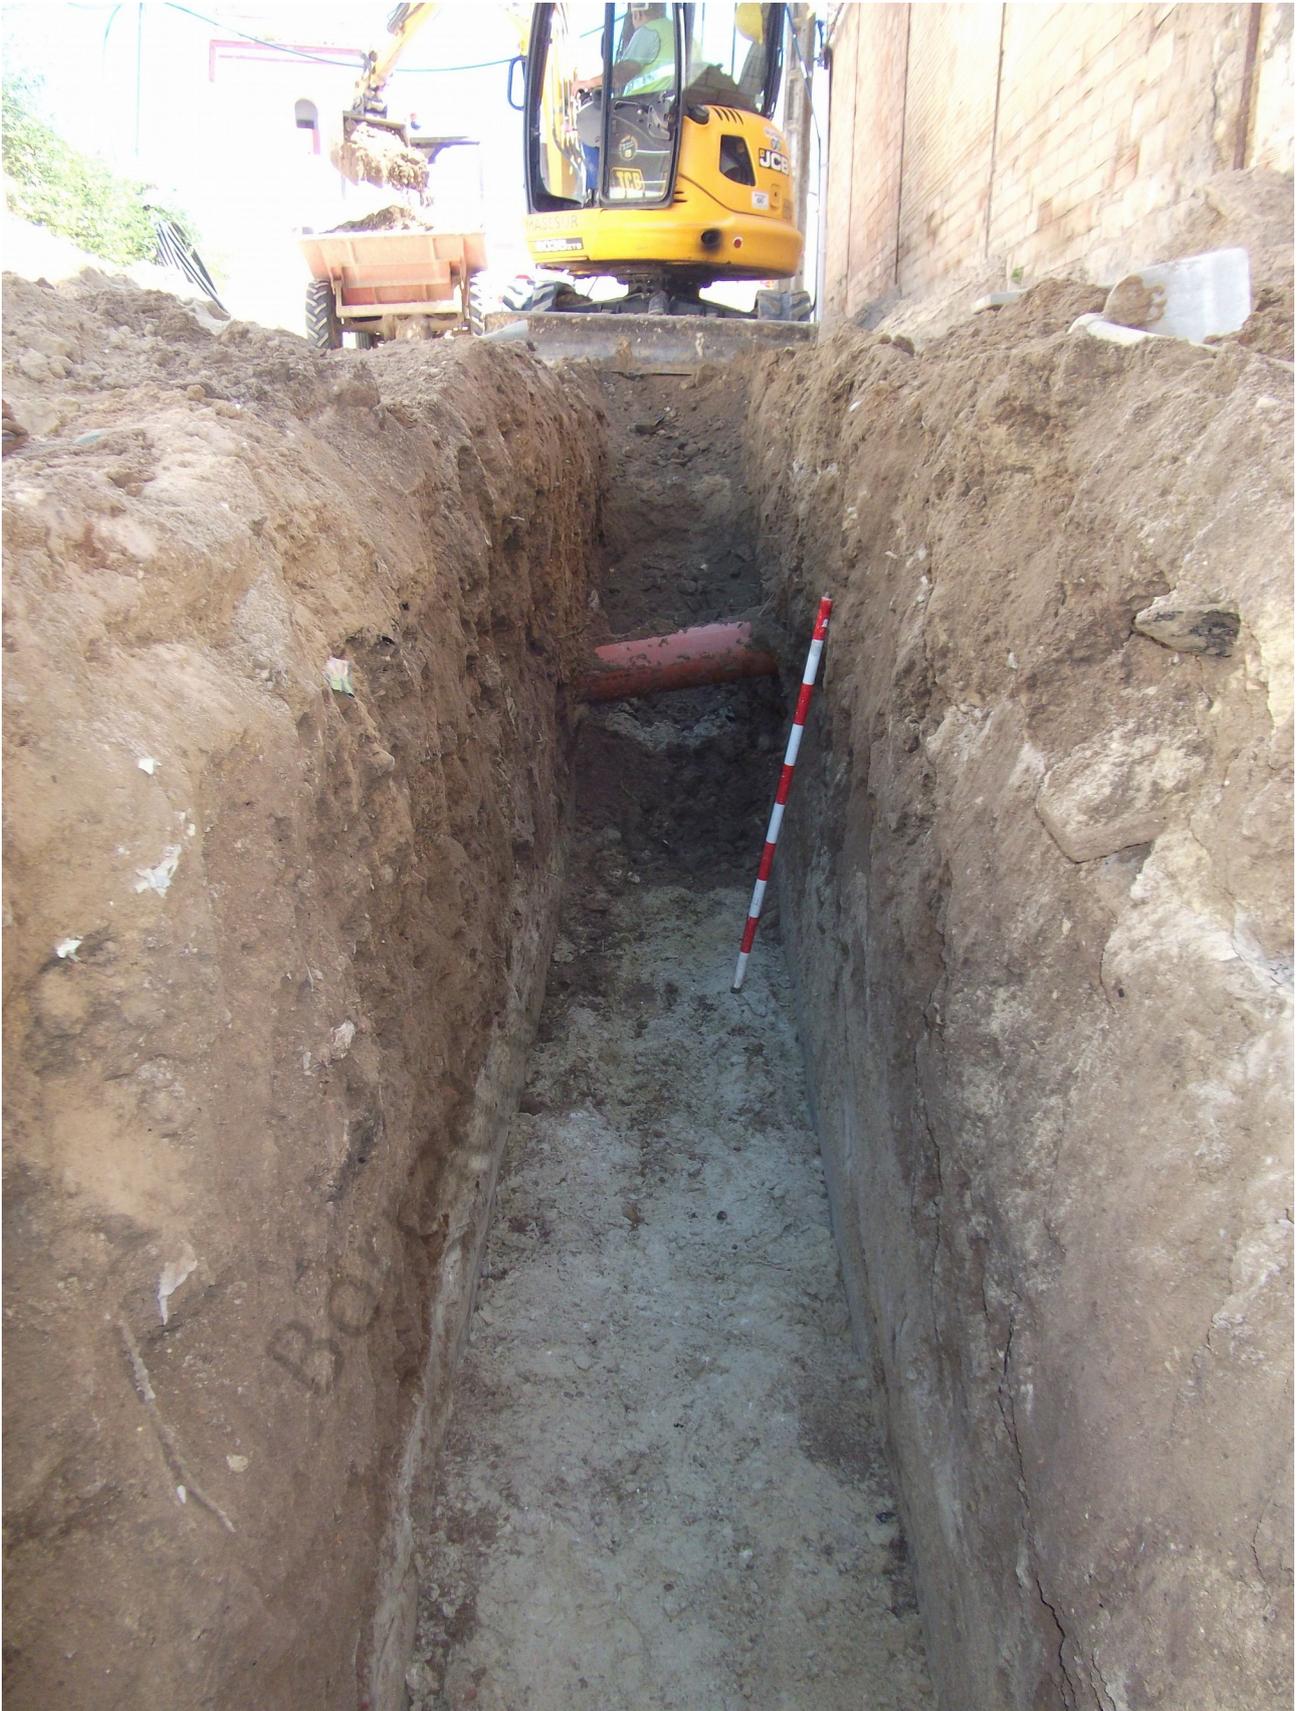
LÁMINA 3: Vista general de la zanja durante su apertura.

Los trabajos dan comienzo por el extremo meridional de la calle San Pablo, apreciándose desde el primer momento una secuencia estratigráfica homogénea compuesta por los siguientes niveles:

- Nivel superficial: Correspondiente con el nivel de implantación del acerado/calzada contemporáneos, con una profundización variable en torno a 0,2 m.
- Relleno arenoso correspondiente a los niveles de urbanización contemporánea. De color marronáceo, con inclusión en su matriz de cascotes y material de desecho, y una potencia media en torno a 1,5 m. Denotado en su cronología por la presencia de las infraestructuras contemporáneas intervenidas durante la obra (tuberías de diverso calibre y factura).
- Relleno limoarenoso de color amarillento y completamente estéril desde el punto de vista arqueológico. Infrayacente al anterior, y continuo hasta suelo de la zona intervenida. Correspondiente con el nivel de margas o albarizas que constituye el sustrato natural de la zona del Aljarafe.

En líneas generales, el sustrato albarizo aparece a mayor altura en la zona baja de la calle San Pablo (tramo meridional), mientras que conforme avanza el viario hacia el norte aumenta la potencia del relleno superior vinculado a la urbanización contemporánea. Durante los trabajos no se han documentado restos arqueológicos muebles, dado el carácter estéril del sustrato y el predominio de materiales de desecho en el relleno superficial.
