ANUARIO ARQUEOLÓGICO DE ANDALUCÍA 2017

CONTROL ARQUEOLÓGICO DE LOS MOVIMIENTOS DE TIERRAS Y ANÁLISIS ARQUEOLÓGICO DE ESTRUCTURAS EMERGENTES EN OBRAS DE RESTAURACIÓN Y REHABILITACIÓN EN IGLESIA PARROQUIAL DE NTRA. SRA. DE LA ASUNCIÓN DE LORA DEL RÍO (SEVILLA)

Elena Méndez Izquierdo
Florentino Pozo Blázquez
Rosa María Gil Gutiérrez

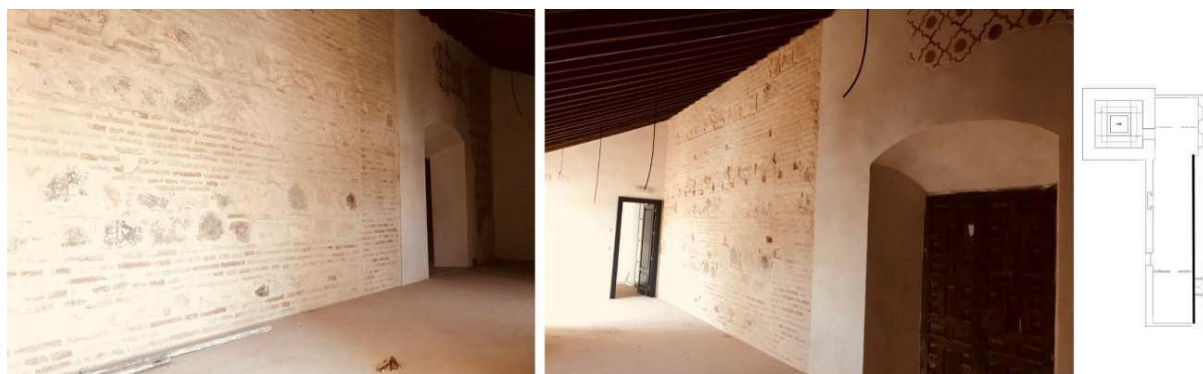
FIGURA 3. Paramento oriental en planta alta de las Dependencias Parroquiales tras la restauración de su fábrica

En planta alta observamos tres fábricas claramente diferenciadas. El tramo septentrional es un adosamiento a la torre primitiva de la iglesia, construido al conformarse las dependencias parroquiales a fines del siglo XVIII. Es una fábrica de ladrillos de 14 x 29,5 x 3,5 cm, alternando la soga y tizón por hiladas. En él se sitúa una ventana rematada con arco rebajado, que posteriormente, a fines del siglo XIX, es cegada. El tramo central es un adosamiento a la nave del Evangelio de la iglesia, conformando parte de la primitiva torre de la iglesia. En él se emplea una fábrica mixta de hiladas de mampostería ordinaria de alturas diversas, separadas por hiladas de ladrillo de 14,5 x 30 x 4,5 cm, dispuestos a soga y tizón por hiladas alternas. El tramo meridional emplea únicamente ladrillos de 14,5 x 30 x 4,5 cm, dispuestos a soga y tizón por hiladas alternas. En este tramo se abre un balcón-puerta a fines del siglo XVIII, al construirse las dependencias parroquiales, y orientado a la nave del Evangelio. En este tramo meridional, destruidos parcialmente por dicho balcón, se conservan restos de enlucidos con pinturas y esgrafiados, datados a fines del siglo XVII, que formarían parte de la decoración general de fachadas de la iglesia.

En planta baja se definen las mismas tres fábricas descritas en planta alta. El tramo septentrional es un adosamiento a la torre primitiva de la iglesia, construido al conformarse las dependencias parroquiales a fines del siglo XVIII. Es una fábrica de ladrillos de 14 x 29,5 x 3,5 cm, alternando la soga y tizón por hiladas. En él se sitúa una ventana rematada con arco rebajado, que posteriormente, a fines del siglo XIX, es convertida en puerta. El tramo central es un adosamiento a la nave del Evangelio de la iglesia, conformando parte de la primitiva capilla del Bautismo. En él se emplea una fábrica mixta de hiladas de mampostería ordinaria de alturas diversas, separadas por hiladas de ladrillo de 14,5 x 30 x 4,5 cm, dispuestos a soga y tizón por hiladas alternas. En este tramo, se abre a fines del siglo XVIII una puerta, horadando la fábrica original. El tramo meridional emplea únicamente ladrillos de 14,5 x 30 x 4,5 cm, dispuestos a soga y tizón por hiladas alternas. En este tramo se abre una puerta a fines

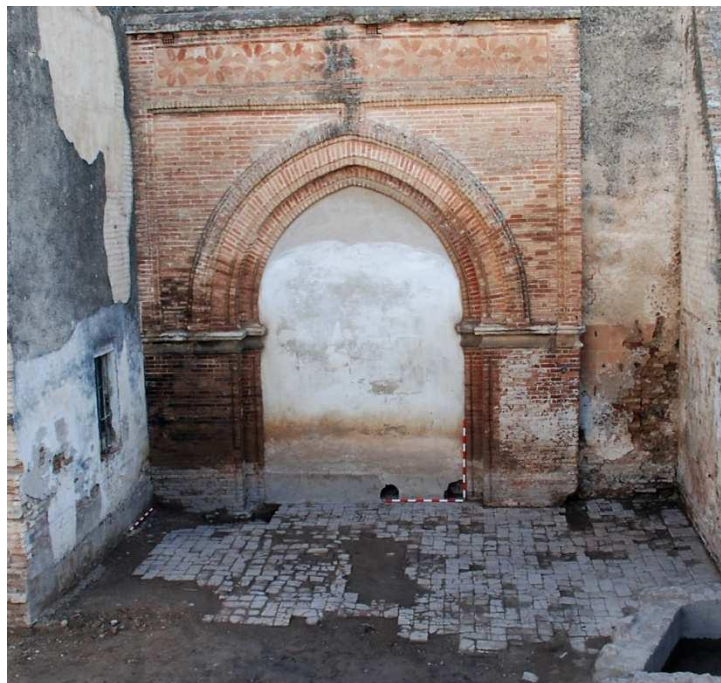
FIGURA 5. Pavimento UE 3 asociado a la portada Oeste de la iglesia.

A la cota + 37,77 m se localiza un pavimento (UE 3), asociado a la portada de la iglesia y al contrafuerte situado al sur. Se trata de una solería de ladrillos de 28 x 13,5 cm dispuestos a la palma con cenefa junto al contrafuerte y ángulo sureste del corte. Se encuentra en un estado

de conservación precario, con abundantes losas fragmentadas y reparaciones poco cuidadas, cortada por la cimentación del muro que cierra por el norte el sondeo (UE 4), datado éste a fines del siglo XVII.

La asociación de esta solería al contrafuerte de los pies de la iglesia y algún fragmento cerámico localizado en los rellenos de base, datan el pavimento a fines del siglo XVII, y supone una subida de cotas respecto al primitivo asociado a la portada de principios del siglo XVI.

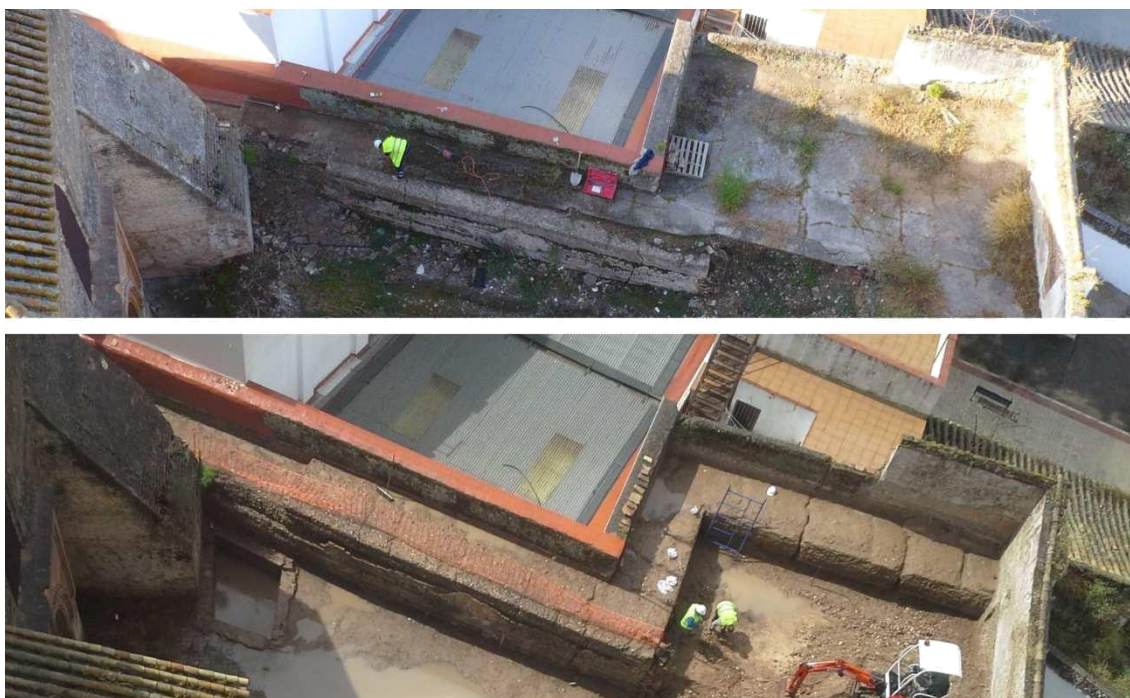
FIGURA 6. Vistas aéreas de la muralla durante el proceso de excavación.

La demolición de la losa de hormigón y el relleno de base en toda la banda sur del patio permitió definir la planta general de la muralla de principios del siglo XIV (UE 7) y un muro adosado a uno de los tramos de la misma (UE10), datado a fines del siglo XIX.

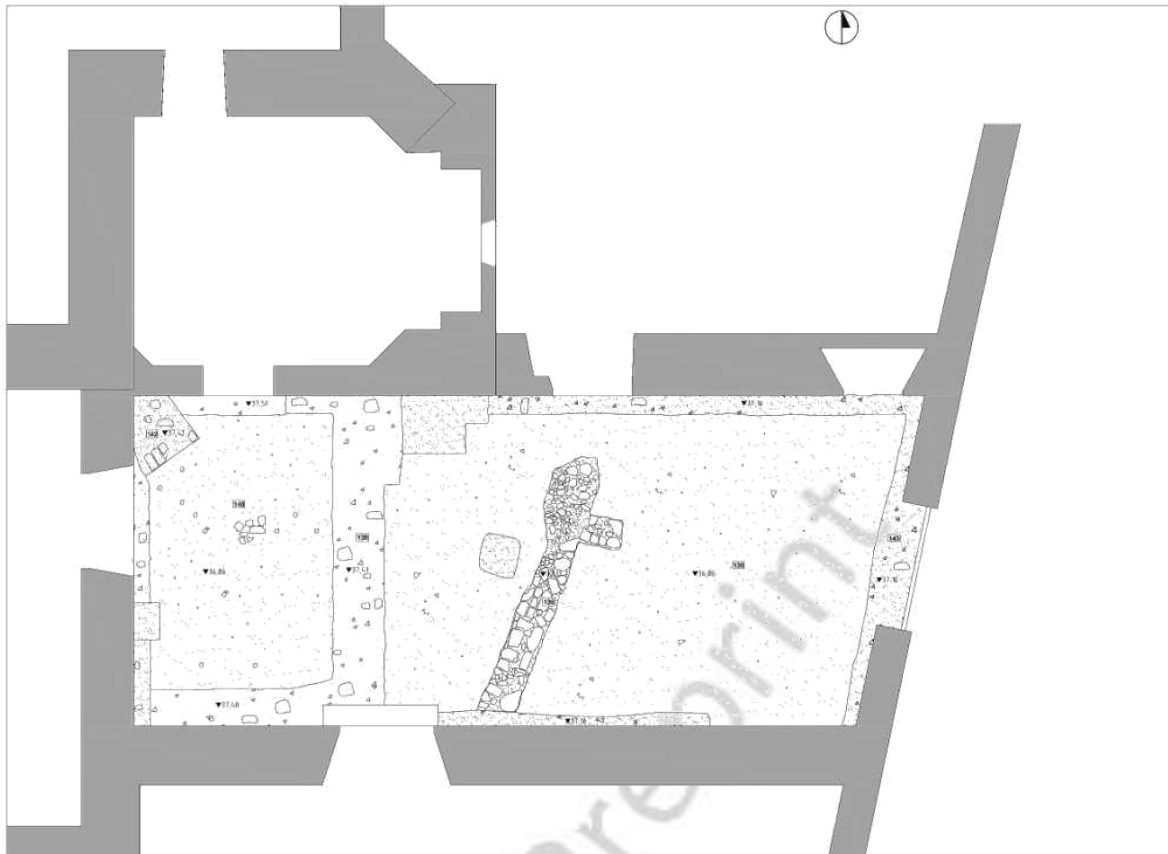
LÁMINA 6. Planta general de excavación en Sacristía .

Los restos constructivos más antiguos corresponden al contrafuerte de la iglesia de principios del siglo XVI, situado en la esquina sureste del testero de la Nave de la Epístola (UE 142). Queda anulado a la altura de la cimentación al construirse la primitiva Sacristía ya en pleno siglo XVI. Se conserva a la rasante + 37,41 m, documentándose en 0,45 m de alzado. Tiene 1,15 m de anchura y 1,20 m de longitud máxima documentada. Se construye con sillares de arenisca en las esquinas e interior con encofrado de ladrillos y mortero de cal de gran consistencia.
