ANUARIO ARQUEOLÓGICO DE ANDALUCÍA 2017

CONTROL ARQUEOLÓGICO DE LOS MOVIMIENTOS DE TIERRAS EN OBRAS DE AUSCULTACIÓN DEL SUBSUELO EN FÁBRICA DE ARTILLERÍA DE SEVILLA

Florentino Pozo Blázquez

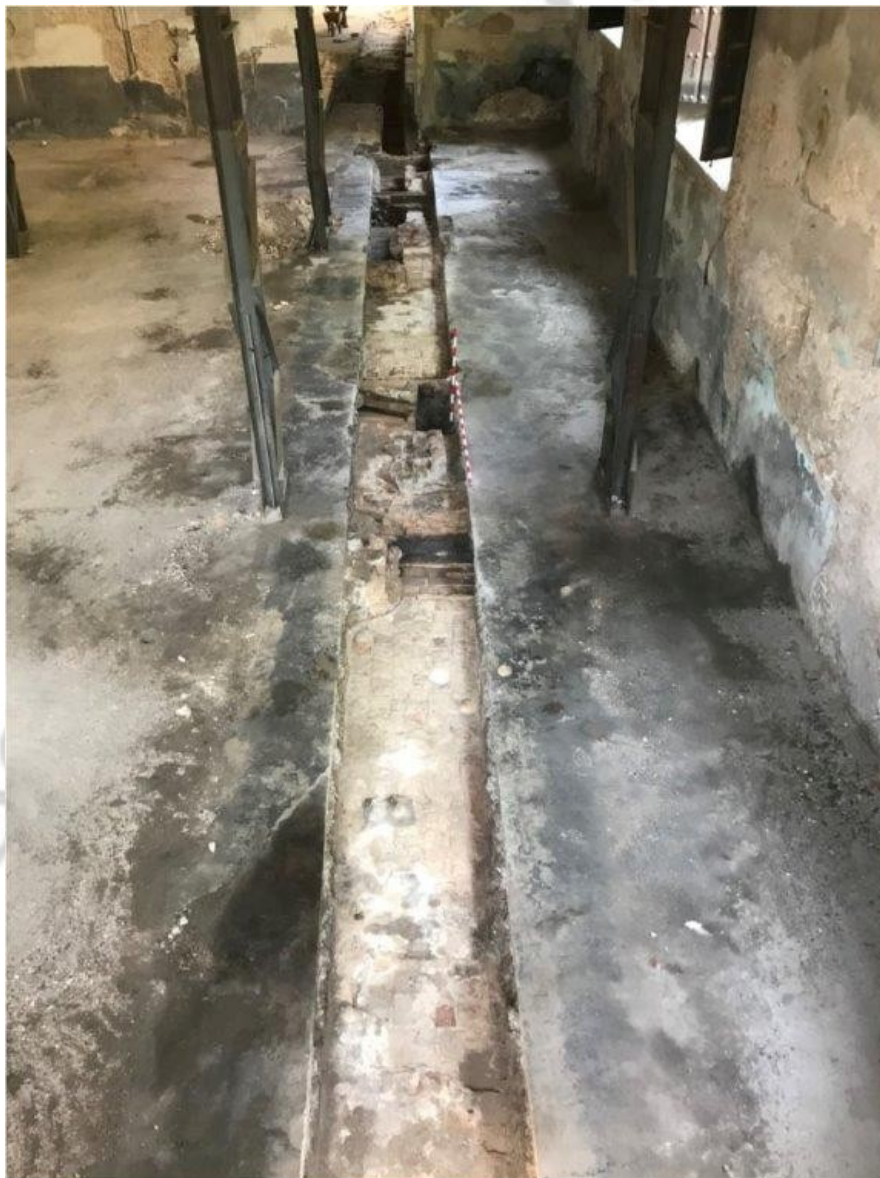
- En el tramo oeste destaca la localización de un canal de distribución de aguas o vertidos líquidos (UE 46) datado a fines del siglo XVIII. Corona a 9,48 m, mientras que la rasante del canal se sitúa a 9,09/9,13 m, formada por losas de pavimento colocadas a tizón (UE 47). Tiene una anchura de 0,50 m y una longitud definida de 6,50 m. La fábrica es de ladrillos y mortero de cal, presentando enlucidos de cal en sus paramentos. Presenta, al inicio de su recorrido, una hendidura de 0,23 de anchura para inserción de pieza de madera, quizás con la función de compuerta o dique para contener el vertido de aguas en el canal. Sus similitudes formales, lo relacionan con la UE 42, descrita en la Zanja 1.

FIGURA 6. Vista general de la Zanja 2.

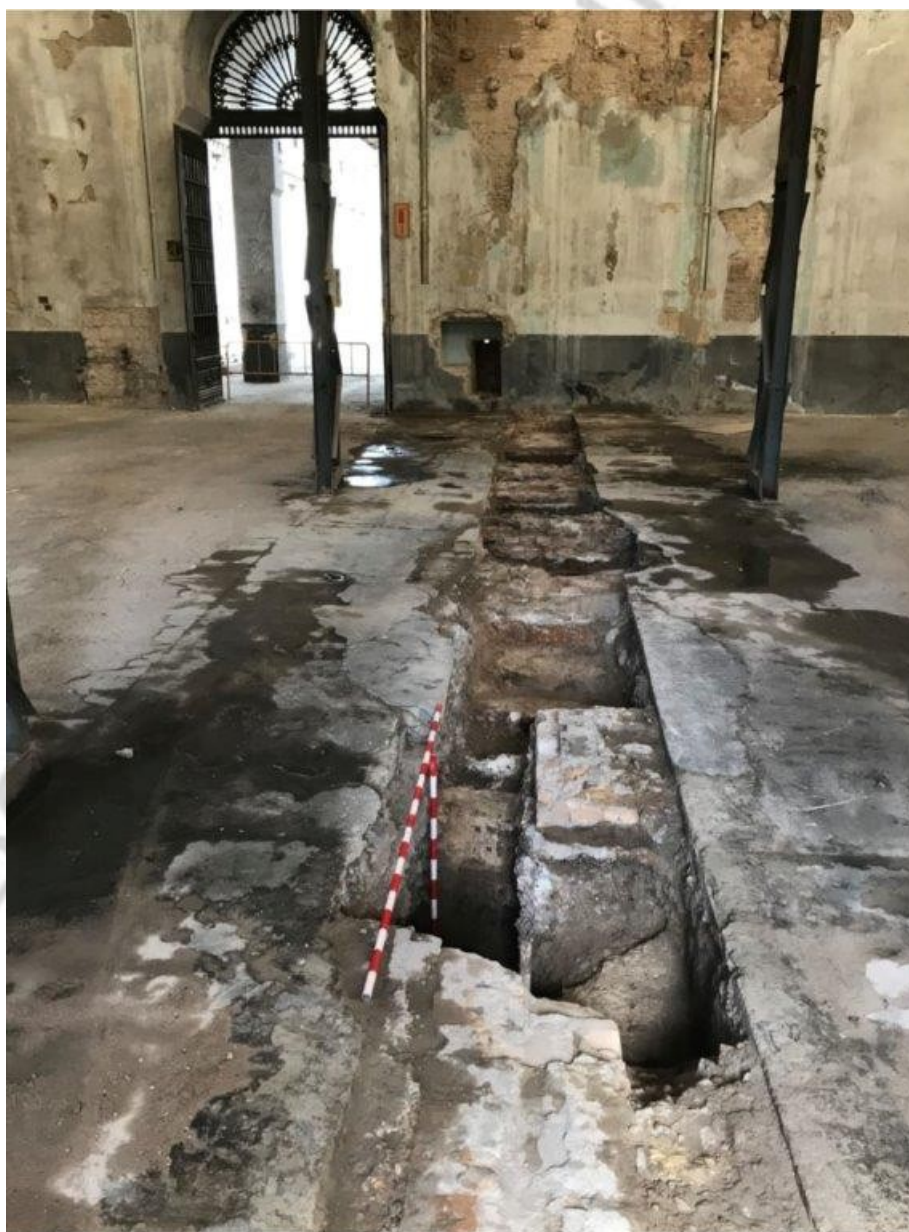
- En el extremo oeste (Tramo 1), los únicos elementos datados a fines del siglo XVIII corresponden a pavimentos. El más occidental es unenchado de ladrillos y mortero de cal de gran consistencia (UE 62), con cota de rasante a 9,54 m. Es similar al localizado

FIGURA 7. Vista general de la Zanja 3.

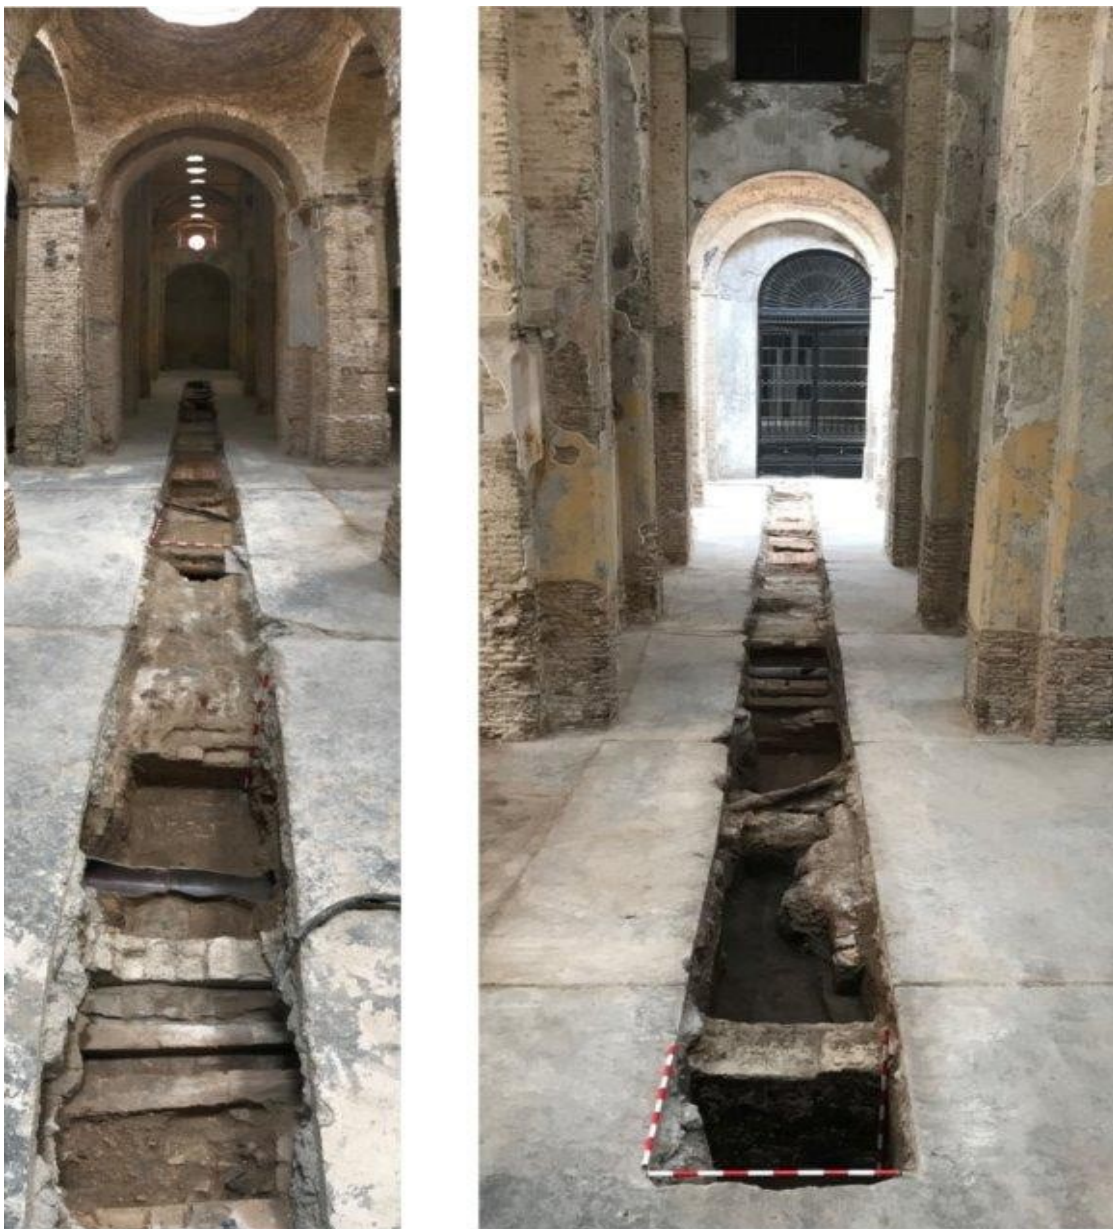
Por lo que respecta a la galería UE 129, fue localizada a la rasante de coronación 9,55 m, identificándose con la bóveda de cañón con rosca de ladrillos de 0,30 m. Conforman la cubierta de la galería subterránea construida en pleno siglo XVIII, afectada por diversas instalaciones recientes. El acceso original a la galería (UE 130) es un registro de 0,60 m, situado en el centro del tramo excavado. Se encuentra totalmente colmatado por escombros recientes, por lo que el acceso a la galería lo realizamos aprovechando la rotura producida por la instalación de una tubería de hierro para abastecimiento de aguas, datada en pleno siglo XX (UE 140).

El interior de la galería se encuentra parcialmente relleno de escombros recientes y cegada en sus extremos norte y sur por sendos muros de ladrillos unidos por mortero de cemento, lo cual indica un desarrollo original de mayor longitud. Su uso está relacionado con un paso subterráneo para acceso a espacios asotanados con instalaciones fabriles, tal y como ya hemos podido ver en otros ámbitos de este edificio. El tramo que se ha documentado tiene una anchura de 0,83 m y una longitud de 8,68. La cota de pavimento la desconocemos por la gran colmatación de escombros. La rasante de éstos es irregular, dejando alturas variables libres hasta la clave de la bóveda que van desde 0,90 m hasta 2,20 m. Las paredes se encuentran enlucidas con un mortero de cal de gran calidad, habiendo sido afectadas por humos, impregnándola de un tono negruzco. Se observa que la galería fue reformada con una segunda bóveda 0,90 m más abajo que la original,

FIGURAS 11-12. Vistas generales de la Zanja 6.

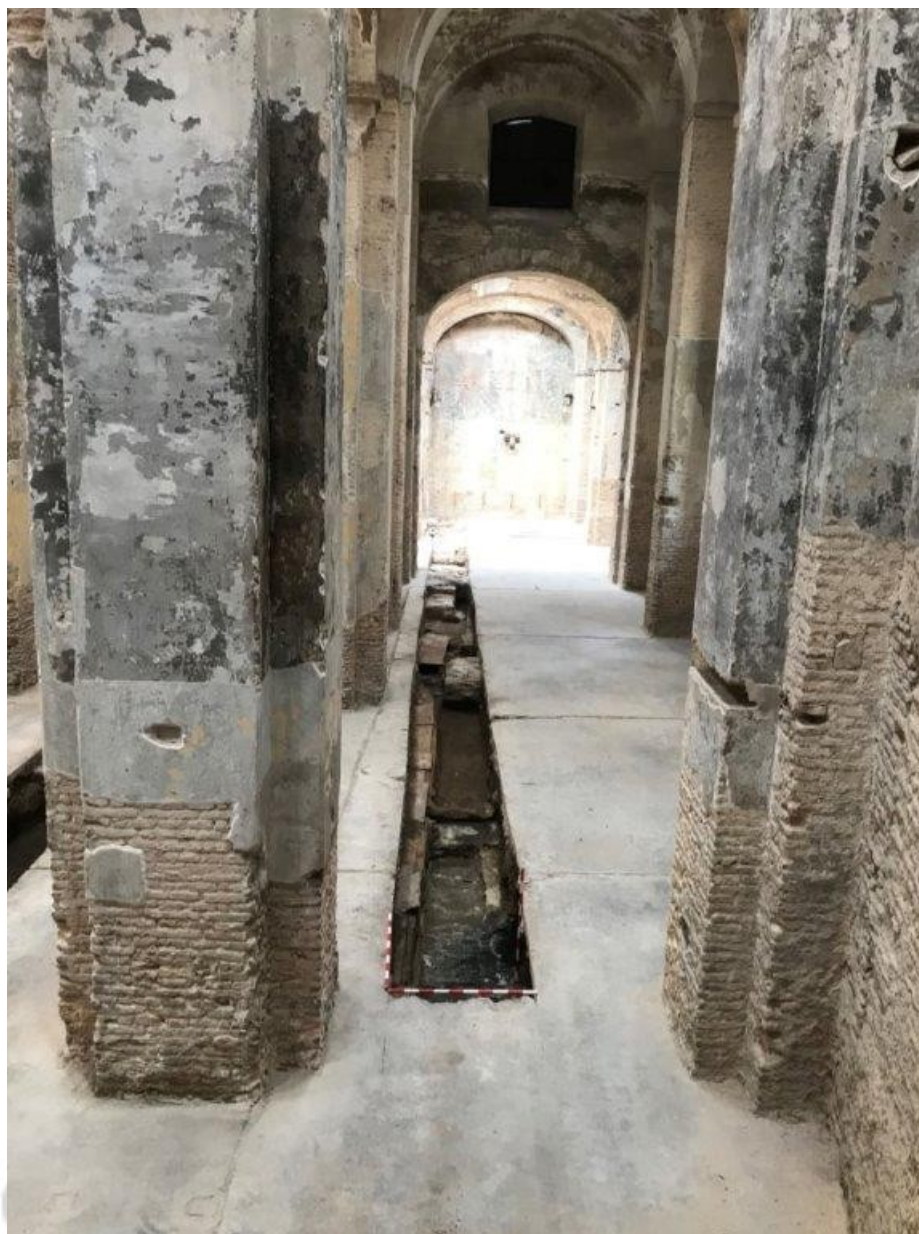
En el extremo norte del tramo situamos una bóveda de ladrillos dispuesto a rosca y coronando a la cota 9,19 m (UE 163). Su escaso desarrollo en planta impide determinar su entidad y función, pudiendo pertenecer a una galería subterránea del siglo XVIII.

FIGURA 13. Vista general de la Zanja 7.

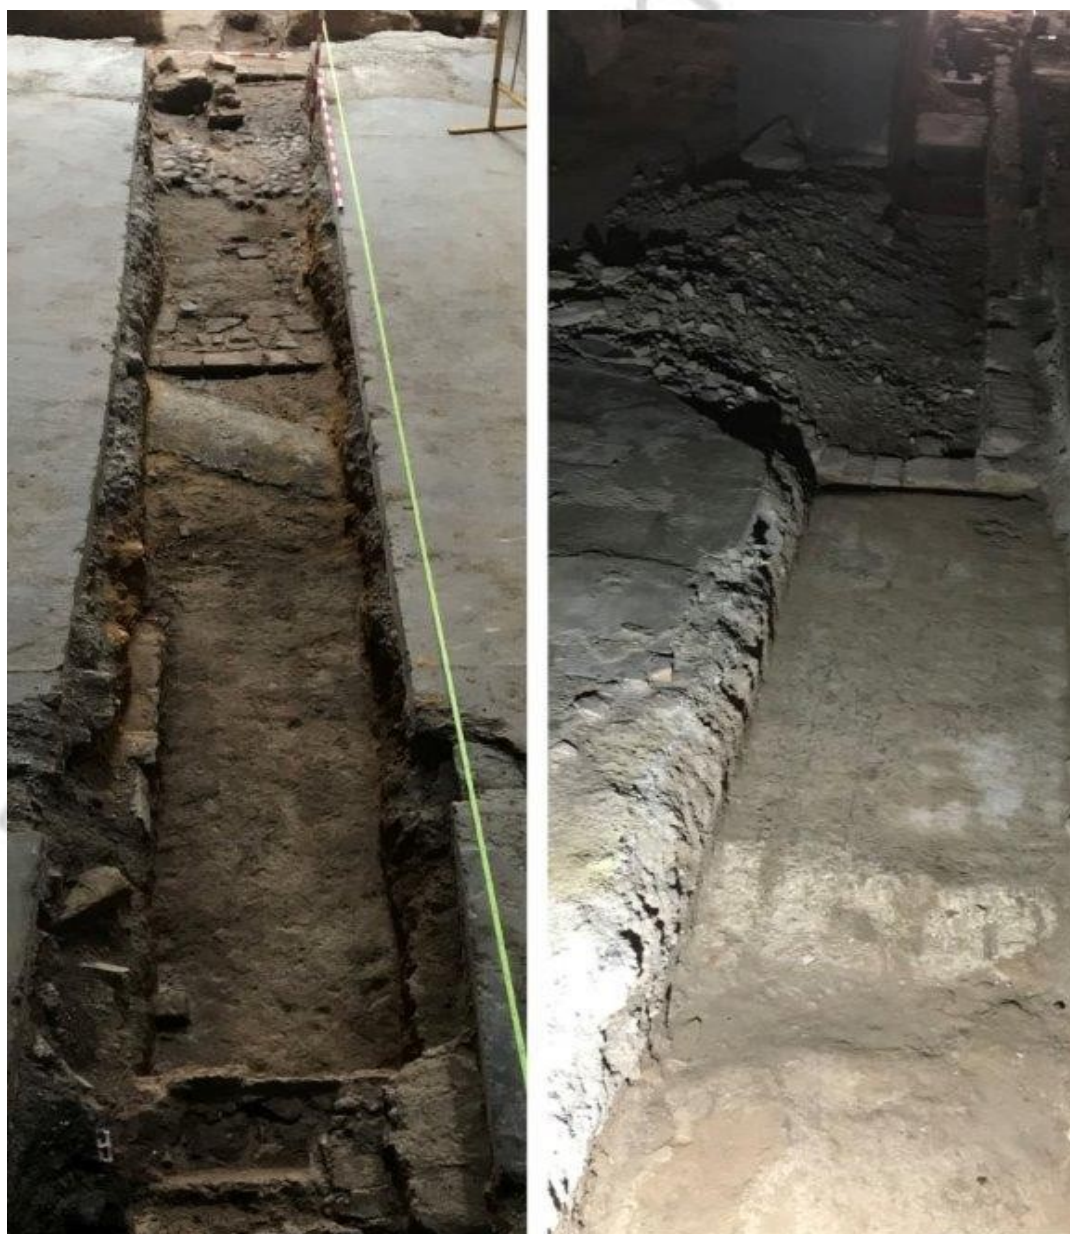
Observamos el núcleo central del horno en forma circular de 40 cm de diámetro con el tiro de aireación en un desarrollo de 60 cm. Corresponde a un modesto horno para fundición de metales.

FIGURAS 14-15. Vistas generales de la Zanja 8.

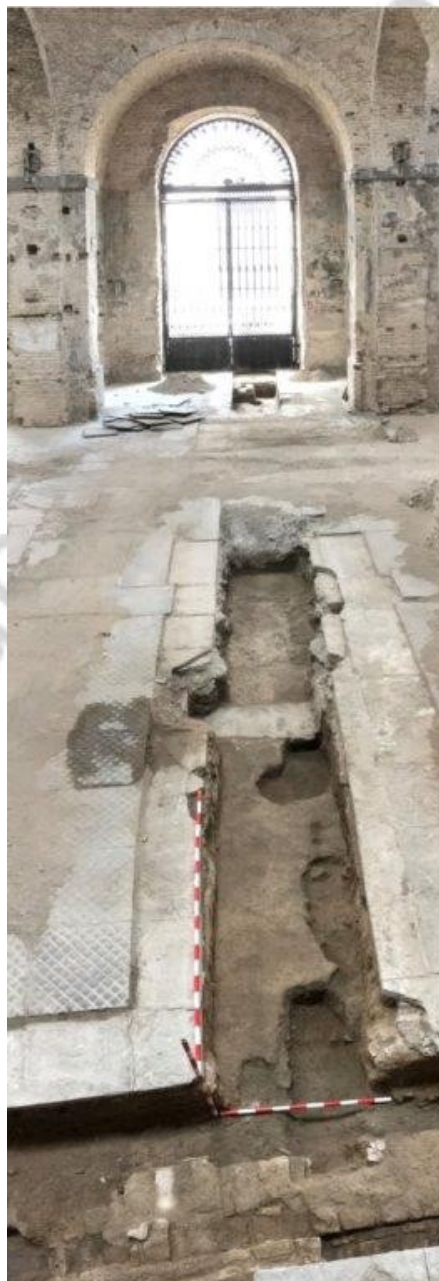
Dicha vivienda tendría fachada a la acera sur de la antigua calle Sucia, de la cual se identifican restos de su pavimento en el extremo norte de la zanja, formalizado con capa de mortero de cal sobre terreno arcilloso compactado (UUEE 187 y 189), conservado a las rasantes 9,26 y 9,29 m. Sobre este firme se observan huellas de encastramiento de postes de madera, posiblemente asociados al sistema de andamios para la construcción de las bóvedas de la Fundición mayor.

FIGURA 16. Vista general de la Zanja 9.

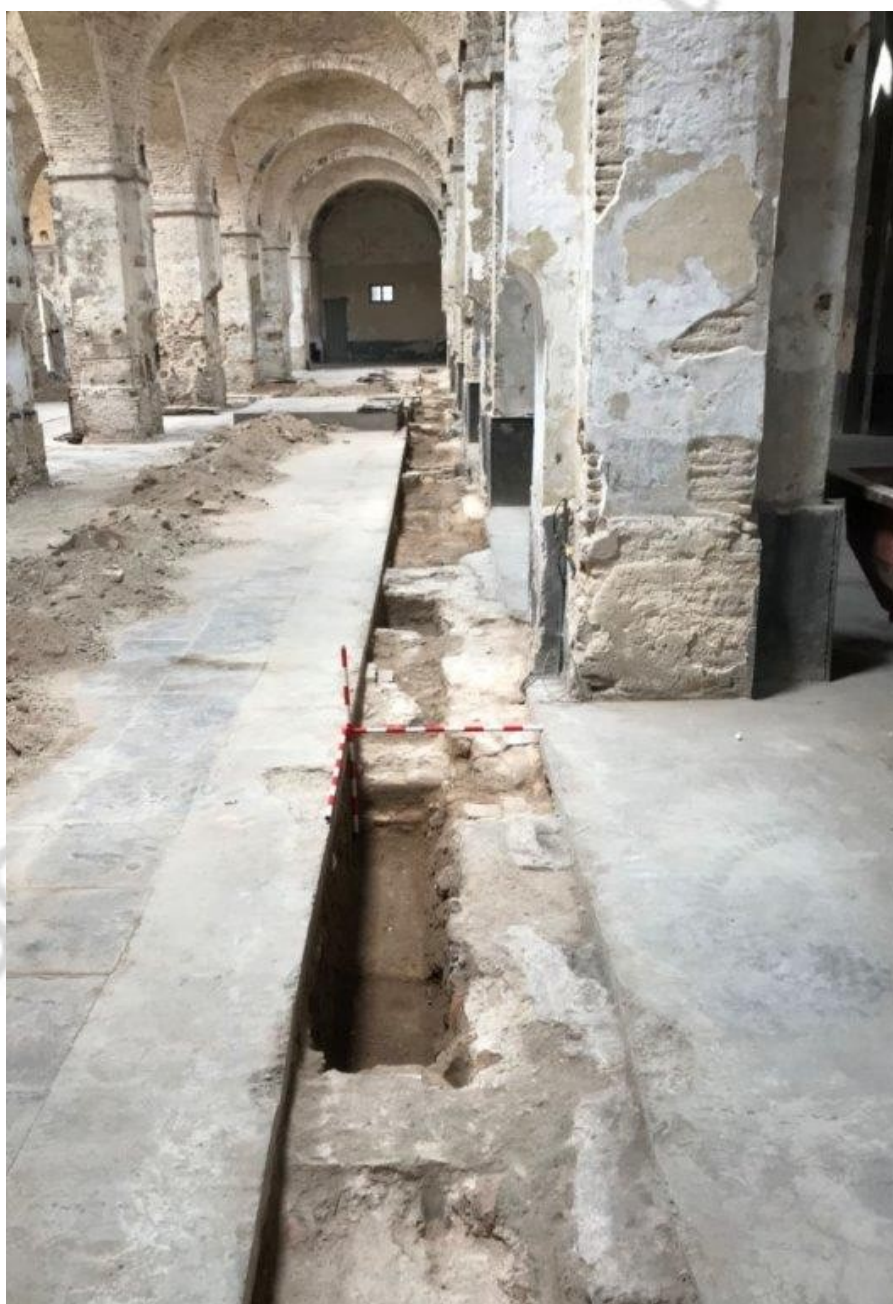
En la zona central de la zanja se han podido observar la huella de multitud de huellas de encastre en terreno de postes de madera, posiblemente asociados al sistema de andamios para la construcción de las bóvedas de la Fundición mayor (UUEE 205, 206, 207, 208, 212 y 213, 240, 241, 244 y 245). Son huellas cilíndricas, de 20 a 35 cm de diámetro, algunos de ellos con restos de madera podrida, y mayoritariamente retacados en su perímetro con piedras, mortero o fragmentos de ladrillos, para estabilizar el poste. Situada la zanja 10 junto a la cara sur de la línea de pilares de la nave central de la Fundición mayor, permitió ver ciertas características de su cimentación, formalizada con ladrillos a soga-tizón o mayoritariamente a tizón, unidos con mortero de cal de gran calidad, desde la rasante 9,67 m. La profundidad de la misma no ha sido sondeada, pues las cotas de excavación en esta actuación no podían llegar a su agotamiento, presumiblemente profundo.

Sorprende la cantidad de zanjas para instalaciones modernas (eléctricas y saneamiento, fundamentalmente) que han seccionado buena parte de la cimentación. También observamos unas diferencias significativas en la solución constructiva, de tal manera que los pilares situados al oeste se cimentan con una riostra que los une, mientras que los del centro y del extremo oriental se cimentan con zapatas individualmente. Este hecho se debe asociar con una diferencia cronológica en la construcción entre unos y otros, ya que la Fundición mayor se levanta entre las décadas de los años 50 y 60 del siglo XV III. Puede que los tramos más antiguos sean los situados al este, en proximidad a la Fundición menor, ya construida en una primera fase en torno a 1725.

FIGURA 17. Vista general de la Zanja 10.

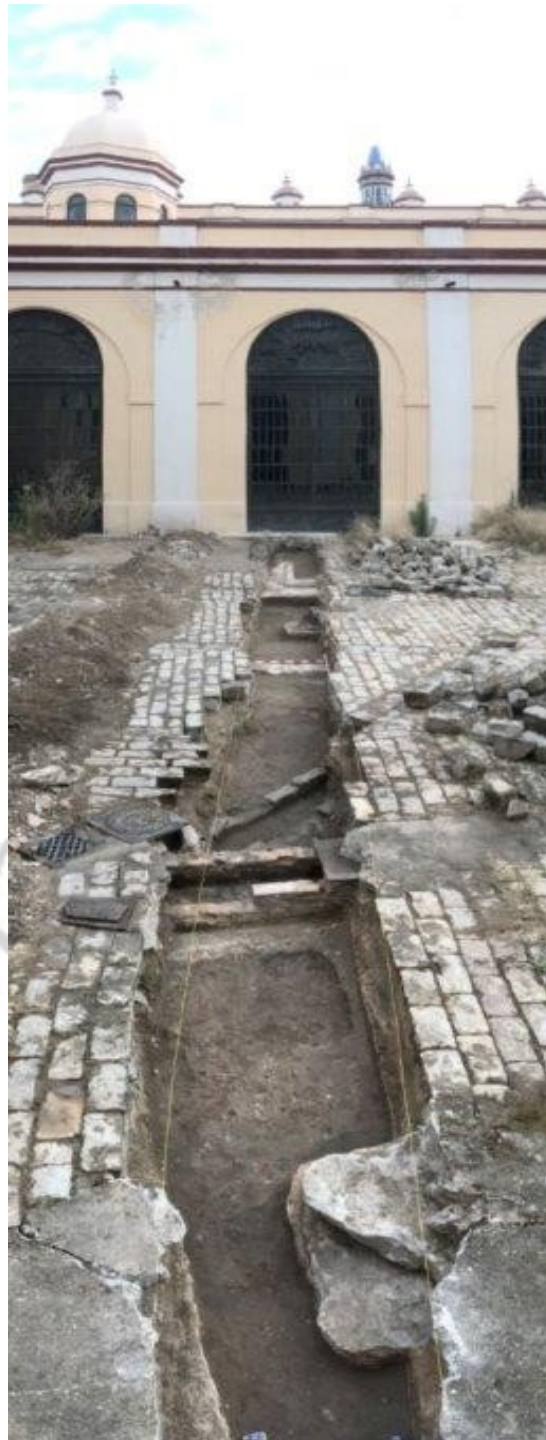
(UE 253) o del XX (UE 257 y UE 259). La anchura de las atarjeas varía, pero en todos los casos se formalizan en paredes, con citaras de ladrillo y mortero de cal, y, en cubierta, con ladrillos o losas de hierro fundido.

La pavimentación de adoquines de granito actual debe corresponder a una reforma de principios del siglo XX, anulando el pavimento anterior del patio, del cual no quedan vestigios.

FIGURA 18. Vista general de la Zanja 11.

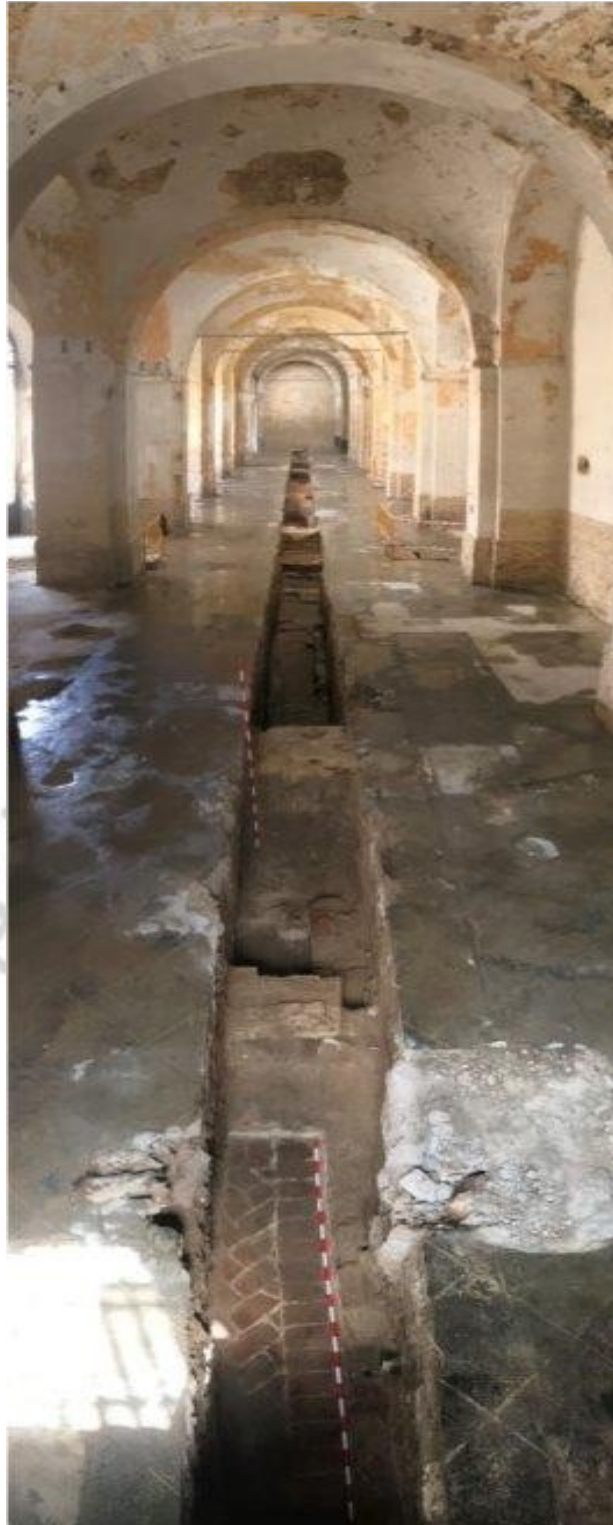
En el centro de la Zanja 12 (Tramo 3) se localiza el muro divisorio entre el patio de Barrenado y la zona de Moldes de la Fundición vieja (UE 286). Tiene 0,45 m de ancho, construido con fragmentos de ladrillos y mortero bastardo. Dividiría ambas zonas con dos niveles de pavimento: al oeste, en Barrenado un nivel de 9,54 m, (UE 285-283), y al este, en Moldes, otro nivel de 9,16 m (UE 287). Los pavimentos de la zona de Moldes (UUEE 287 y 293) son de tierra apisonada con abundantes cascotes de ladrillo de desechos de horno y hollín, con cota de rasante a 9,16 m. Se asocian a la pared este del muro UE 286 y al pilar UE 288, estando afectados por varias zanjas de cronología reciente.

La zona de moldes debió de estar cubierta por techo de madera sobre pilares de obra. Uno de estos pilares se ha documentado en el Tramo 3 (UE 288). Se construye con fragmentos de ladrillos y mortero de cal de 0,60 m de anchura, localizándose junto al perfil norte y conservado a la rasante 9,24 m. En la esquina sureste se encastraría un poste de madera de 0,20 m de diámetro, del que conservamos su huella en el mortero que se anclaría.

FIGURA 19. Vista general de la Zanja 12.

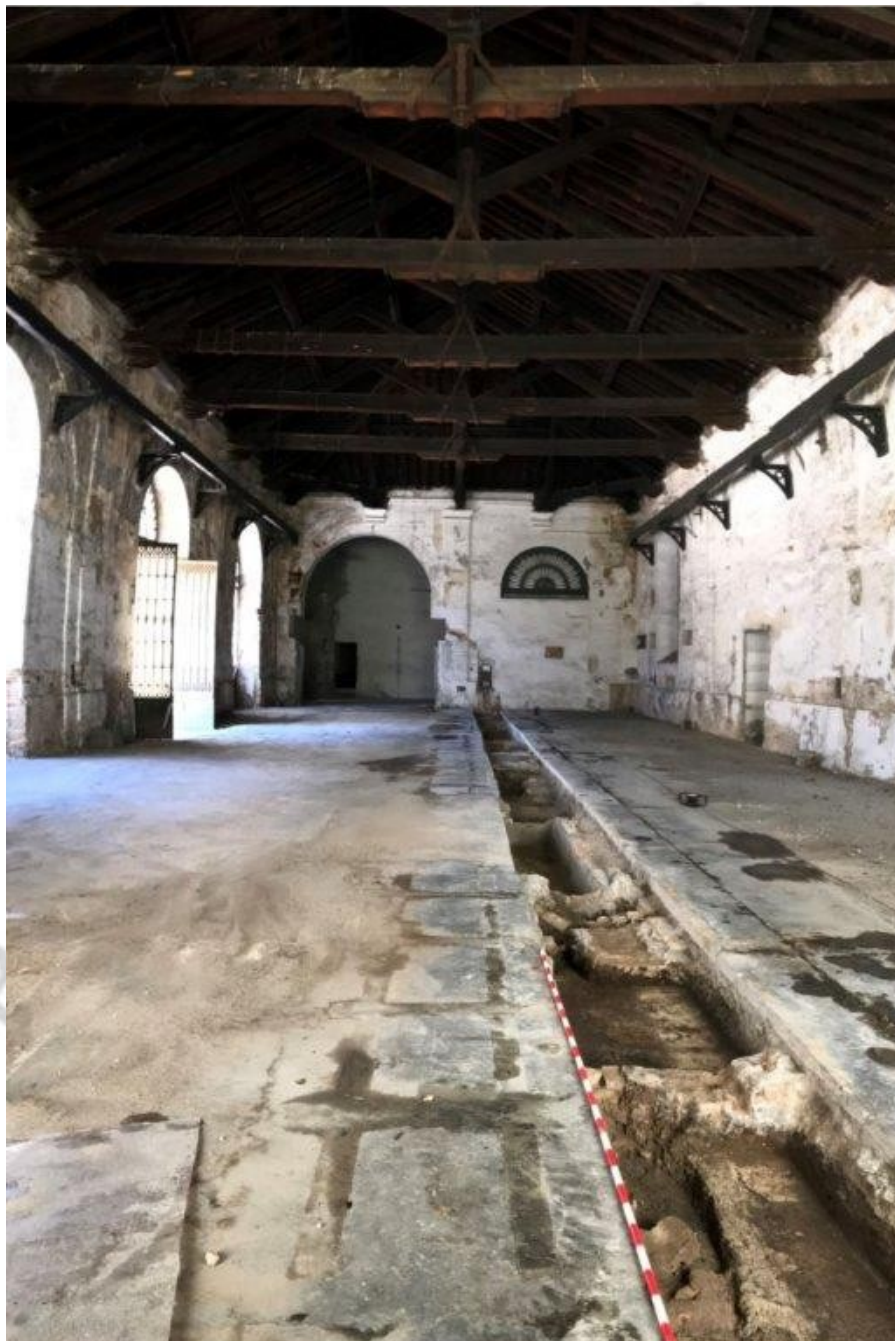
El único elemento documentado, asociado a la construcción original de fines del siglo XVIII corresponde a fragmentarios restos de pavimento. Se trata de un nivel de argamasa con cotas de rasante a 9,29 m (UE 305), 9,20 m (UE 315), o 9,13 m (UE 321 y UE 327).

El resto de las estructuras datan del siglo XX, atendiendo mayoritariamente a encofrados de hormigón sobre zanjas abiertas en el terreno de diversas dimensiones, con anclajes de hierro y que se asocian a basamentos de anclaje para maquinaria (UUEE 306, 307,313, 308, 309, 310, 311, 318, 319, 320, 325, 329, 322,323 y 324). Particularmente destructivo sobre registros arqueológicos antiguos es una estructura (UUEE 32-324) delimitada por citaras de ladrillo de hueco triple unidos por mortero de cemento. Conforman tres paramentos de un foso de 2,75 m de longitud, enfoscado con cemento y cuya base desconocemos por situarse por debajo del nivel de excavación previsto.

FIGURA 20. Vista general de la Zanja 13.

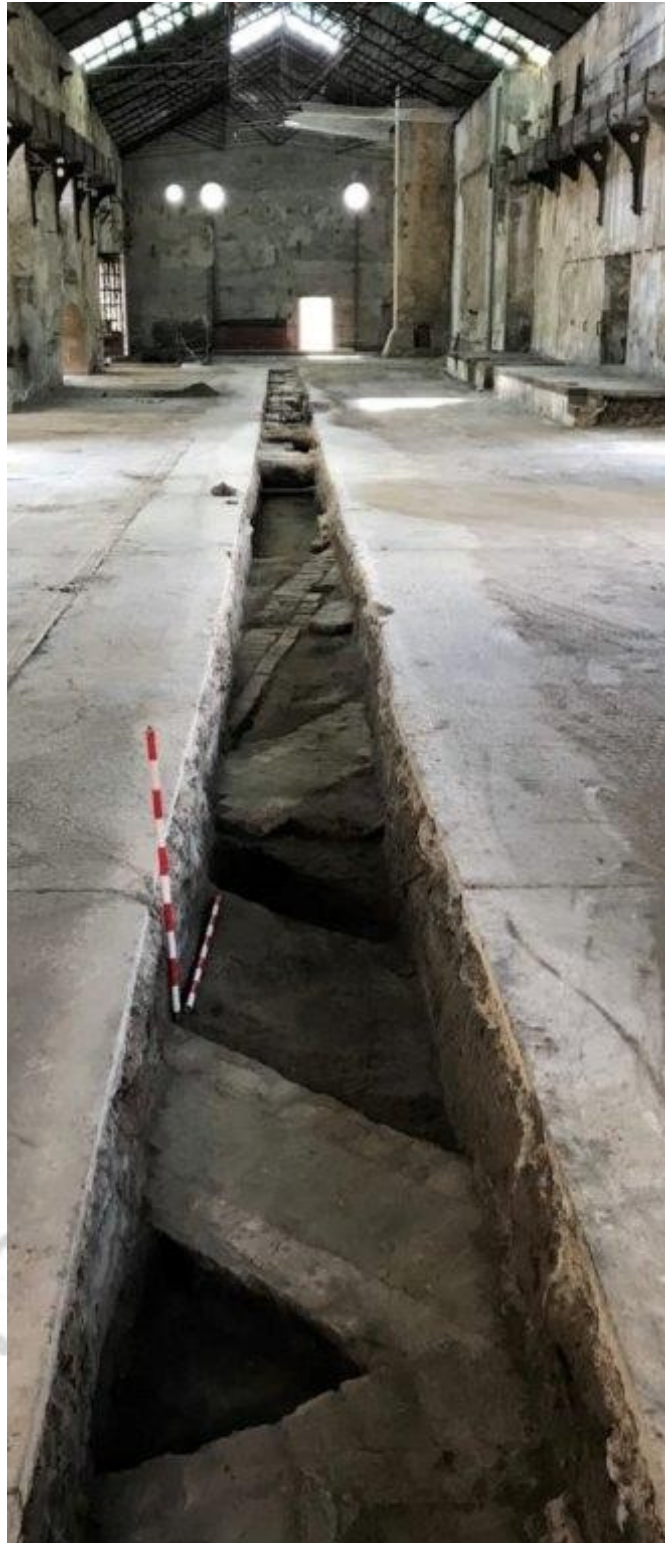
Situado a 4 m al este del cimiento UE 357 se localiza una construcción de ladrillos refractarios unidos por mortero de cal, coronando a la cota 9,29 m. Su base se sitúa a la rasante 8,50 m. Conserva un paramento de 0,75 m de ladrillos refractarios de molde a cara vista dispuesto a soga-tizón por hiladas. Presenta restos de hollín y enrojecimiento por altas temperaturas. Lateralmente queda limitada por sendos muros de similares características, seccionados por zanja intrusiva reciente, debiendo de haber conformado una pequeña cámara asociada a horno de fundición o caldera, datada a principios del siglo XX.

El resto de las estructuras son instalaciones de abastecimiento, saneamiento y electricidad, así como cimentaciones para anclajes de maquinarias, de los siglos XIX y, sobre todo, XX. Especialmente destructivos sobre registros arqueológicos antiguos, son toda una batería de cimientos encofrados de hormigón sobre zanjas abiertas en el terreno de diversas dimensiones, con anclajes de hierro y que se asocian a basamentos para maquinaria datados en el siglo XX (UUEE 340, 342, 343, 345, 347, 348, 349, 351, 353, 354, 355, 356 y 372). En cuanto a las instalaciones, se documentan tuberías de hierro para abastecimiento de aguas (UUEE 358, 361 y 362), atarjeas de abastecimiento (UE 367), atarjeas de saneamiento (UUEE 352, 365,, 366, 369 y 370) e instalaciones eléctricas (UE 363).

FIGURA 22. Vista general de la Zanja 15.

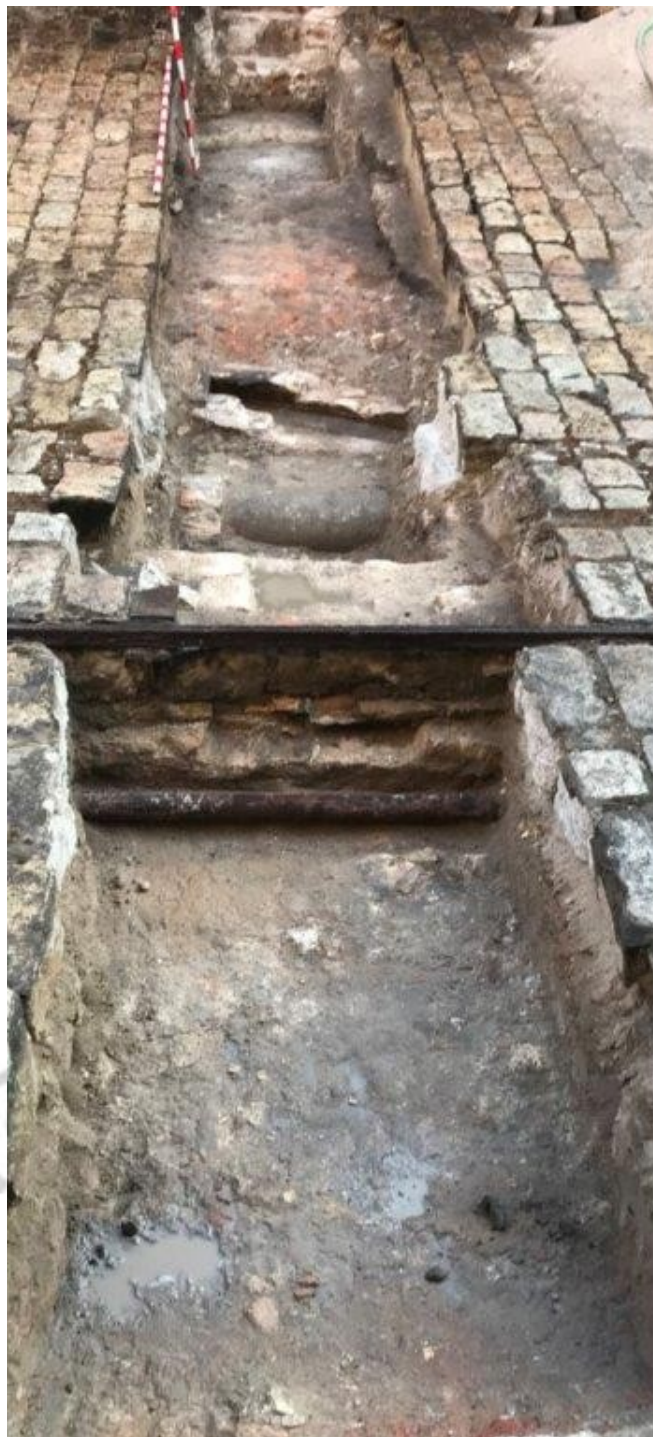
En el resto de la zanja en la zona de la nave, observamos un relleno de escombrado (UE 377) con abundantes ladrillos fragmentados y tejas, asociado al proceso de demolición de edificaciones previas a la construcción de la nave de crisoles a fines del siglo XVIII. Sobre él se excavan a la rasante 8,90 m los cimientos 374 y 379, así como la cimentación del muro norte de separación con el patio. En este caso, documentamos un cimiento de fragmentos de ladrillo y mortero de cal encofrado sobre zanja abierta en el terreno de 1,25 m de anchura. Sobre él se coloca un umbral de la puerta de acceso a la estancia desde el Patio de Crisoles. Se formaliza con una plancha de hierro de 2 cm de espesor y 0,70 m de anchura, situada a la rasante 9,51 m.

En la zona del patio, bajo el pavimento de adoquines de granito actual, se extiende un pavimento de tierra arcillosa apisonada con abundantes carbones y cascotes de ladrillo (UE 377), marcando una rasante de 9,18 m.

FIGURA 23. Vista general de la Zanja 16.
