# **ANUARIO ARQUEOLÓGICO DE ANDALUCÍA 2017**

# INTERVENCIÓN ARQUEOLÓGICA PREVENTIVA. CONTROL ARQUEOLÓGICO DE MOVIMIENTOS DE TIERRA EN UNA PARCELA SITA EN CALLE ALCÁZAR Nº 44. ÉCIJA. SEVILLA.

CARMEN ROMERO PAREDES

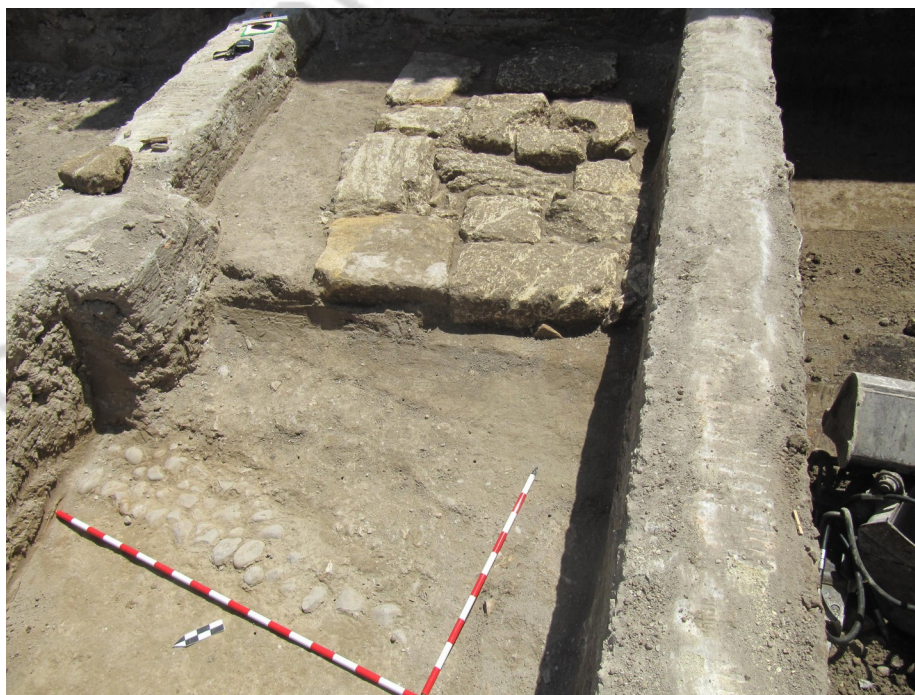
Fig.2. Panorámica de los restos arqueológicos en la parcela.

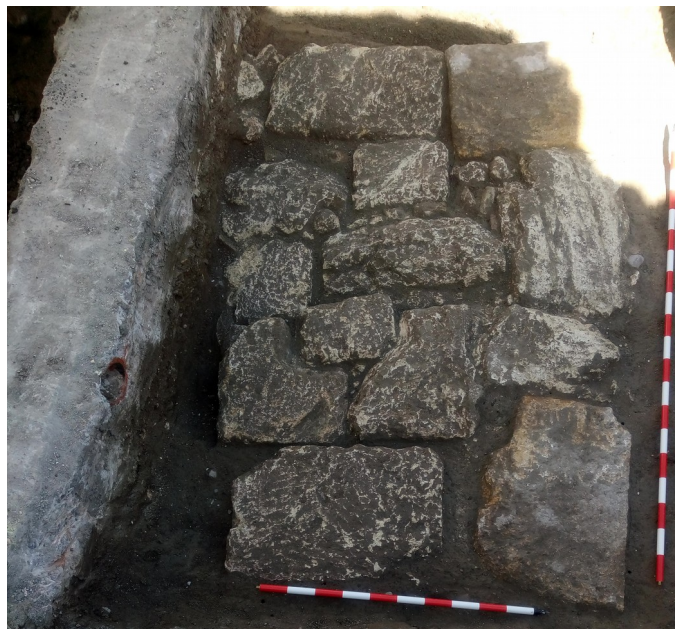
Fig.3. U.E. 3. Estructura de sillares.

#### **ESTRUCTURA. 104,60/104,46 m.s.n.m.**

Se identifica con una estructura de sillares de calcaretita y caliza. Presenta unas dimensiones de 2,60x1,50 m. Su cara oriental presenta una alineación ligeramente curvada. Se tratan de sillares reutilizados ya que parecen provenir de material de acarreo de otra estructura ya que se encuentran cortados y desbastados, presentando medidas variables no correspondiéndose con los módulos de la sillería romana, a excepción de la anchura de alguno de ellos, que si se conserva. No hemos documentado ningún pavimento asociado a esta estructura por lo que concluimos que estamos a nivel de cimentación. Debido a la parcialidad de los datos recabados ya que solo se ha excavado hasta la profundidad de documentación de los sillares cuya cota ha condicionado la del replanteo de la nueva cimentación. Con respecto a su datación, solo podemos aportar una cronología genérica, que en un primer momento adscribimos a época romana, pero que una vez analizadas las características formales y estructurales vemos que no se corresponden con la ejecución de la edilicia romana. Solo podemos establecer una fecha ante- quem, ya que los materiales que colmatan el arrasamiento de los mismos son de época bajomedieval. En cuanto a su función tampoco ha podido determinarse.

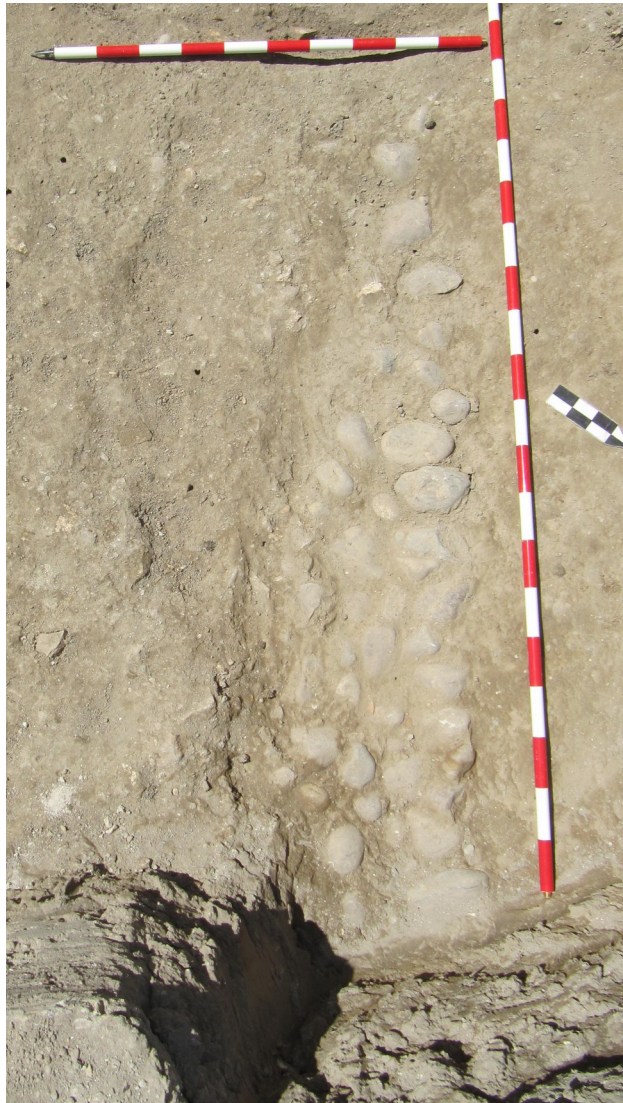
Fig.5. U.E. 6. Cimentación de cantos rodados.

Se trata de la base de una cimentación compuesta por cantos de río de mediano tamaño, típica de las construcciones romanas en nuestra ciudad. Solo ha sido documentada en planta. Presenta unas dimensiones documentadas de 0'50x 2 m. y una orientación de 60°. En su sector este se encuentra destruida por la cimentación de hormigón identificada con 1 y en su sector oeste por una zanja de origen contemporáneo (ue.8). Está relacionado con la ue 9.

Zanja de cimentación de la unidad anterior. Esta rompe una capa de textura limosa. La formación de estas unidades deposicionales son características de todo el entorno del Cerro del Alcázar coincidiendo con el área de ocupación primitiva de la ciudad.

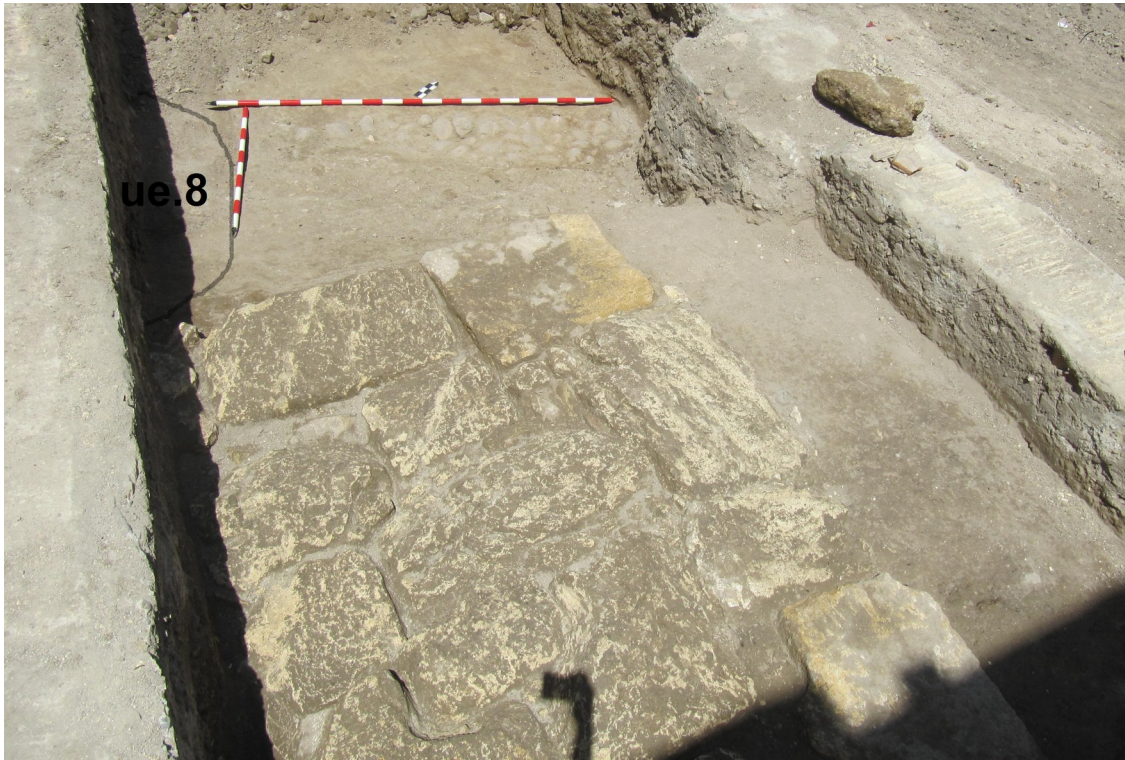
Fig.6. U.E. 8. Interfacie. Tinaja de almacenamiento.

Se trata de una Interfacie actualmente colmatada por una capa con materiales de factura contemporánea donde parece que originalmente existía una tinaja de almacenamiento. Esta Interfacie ha destruido parcialmente el cimiento de cantos rodados identificado como ue. 6.

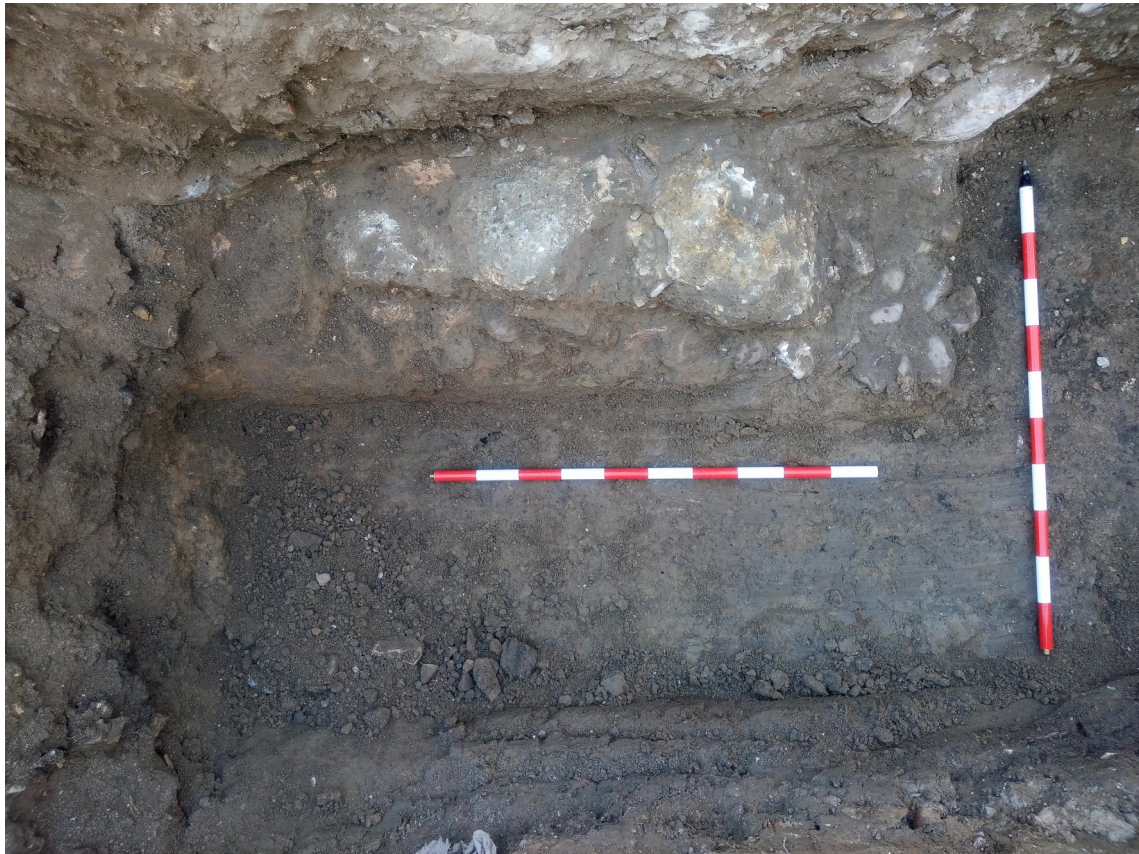
Fig.7. U.E. 9. Cimentación.

Se identifica con un cimiento donde se ha conservado una hilada de mampuestos y varias hiladas de cantos rodados que le sirven de base. Está relacionado con el cimiento que compone la ue 6, es perpendicular al mismo y parece que conforman una unidad habitacional entre ambas. Presenta unas dimensiones documentadas de 1,30 m de largo, se encuentra arrasada hacia el sector norte por infraestructuras contemporáneas, su anchura máxima documentada ha sido de 0'50 m. En este sector del solar al sur de esta estructura se encontraban todas las infraestructuras de saneamiento de la edificación demolida, por lo que cualquier resto que existiera a esta cota se encuentra totalmente arrasadas por estas.
