ANUARIO ARQUEOLÓGICO DE ANDALUCÍA 2017

CONTROL DE OBRAS EN EL SÓTANO DEL PALACIO DEL REY DON PEDRO (ALCÁZAR DE SEVILLA)

Miguel Ángel Tabales Rodríguez
Ana Durán Jerez
Cristina Vargas Lorenzo
Alejandro Jiménez Hernández

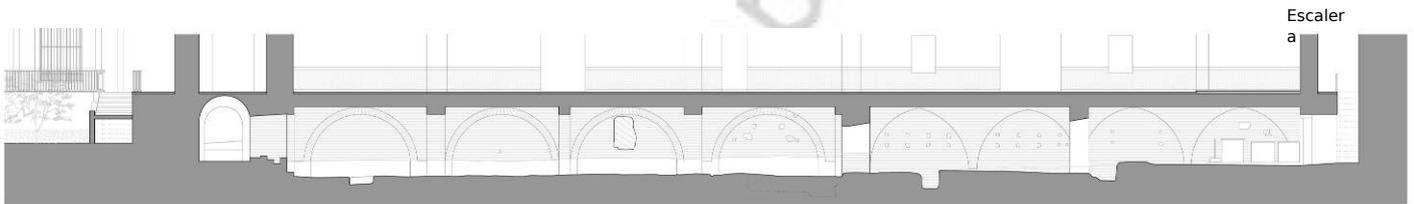
Figura 1. Sección de la nave sur del semisótano con la indicación de las diferentes estancias (Reina y Tabales 2016: 52).

En el espacio se reconocen dos partes diferenciadas: una se correspondería con las salas más orientales, denominadas en planimetría como Estancias II y III, y la segunda correspondería a la Estancia I. Las estancias II y III se componen de cuatro tramos cuadrados de bóvedas de arista apuntada de 10 codos castellanos de lado (4,18 cm.) y, dado que han de cubrir un espacio de 18,48 m. de longitud, el desfase se resuelve con separaciones de aproximadamente 35 cm. entre los tramos de bóvedas. La altura libre máxima es de 2,75 m (**fig. 1**).

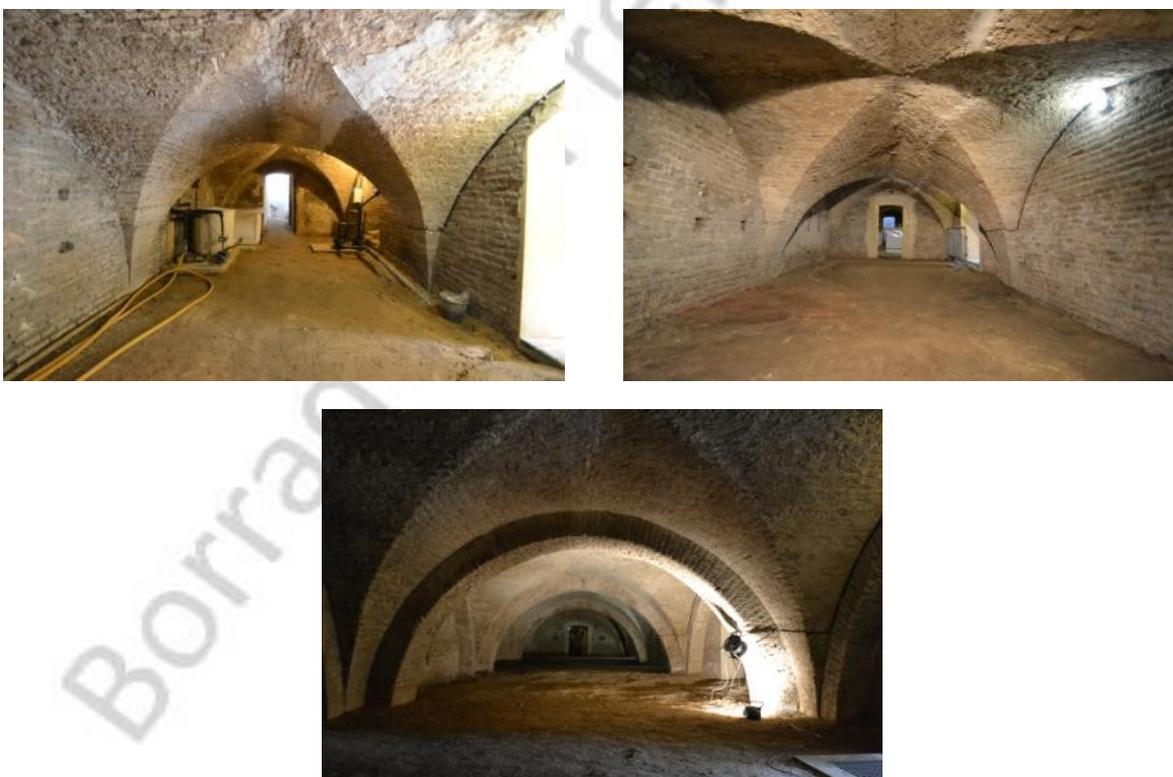
Figura 2. Estado de las salas 1, 2 y 3 antes del comienzo de la intervención arqueológica de 2015.

En relación con las condiciones ambientales de las salas, reiterar que se sitúan a un desnivel que oscila entre 1.35 y 1.45 m respecto a la rasante de los jardines históricos. Así mismo, el nivel freático se localizó en las últimas excavaciones realizadas a escasamente 80 cm. de la cota del suelo de cal conservado. Estas circunstancias, unidas a la escasa ventilación, inciden en el elevado nivel de humedad ambiente, que evidencian tanto los paramentos como el suelo (**fig. 2**).

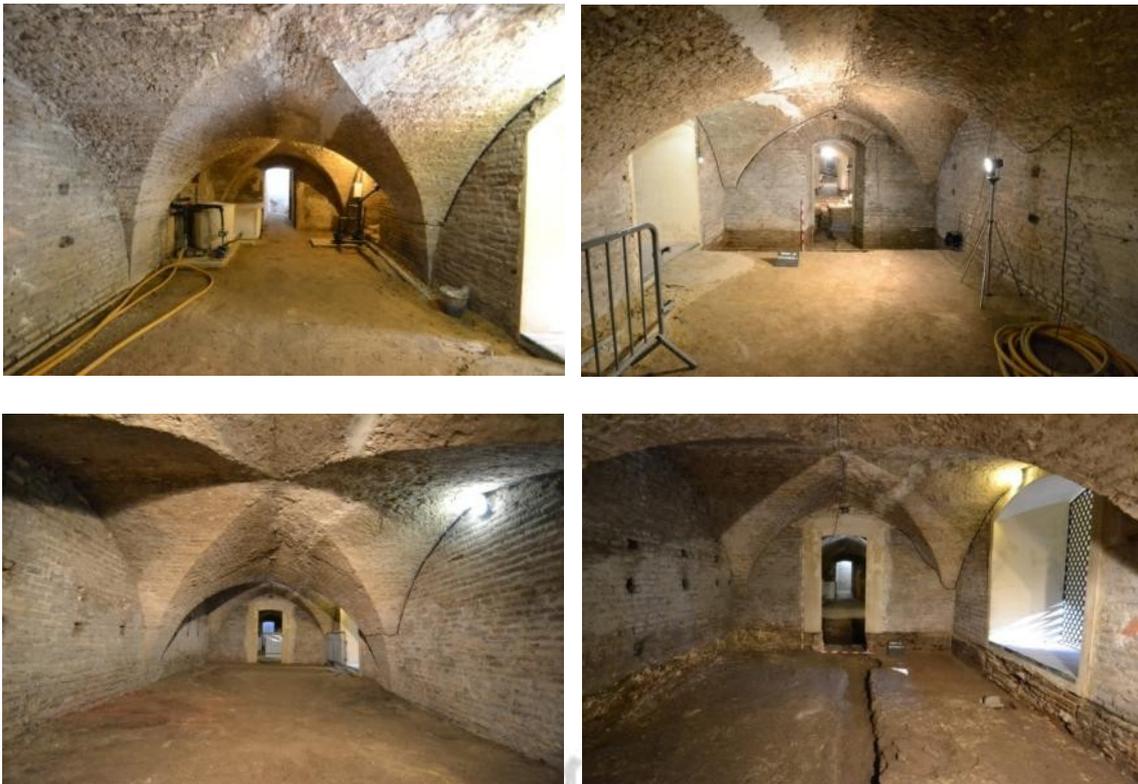
Sala 1 antes y después de la retirada de escombros.

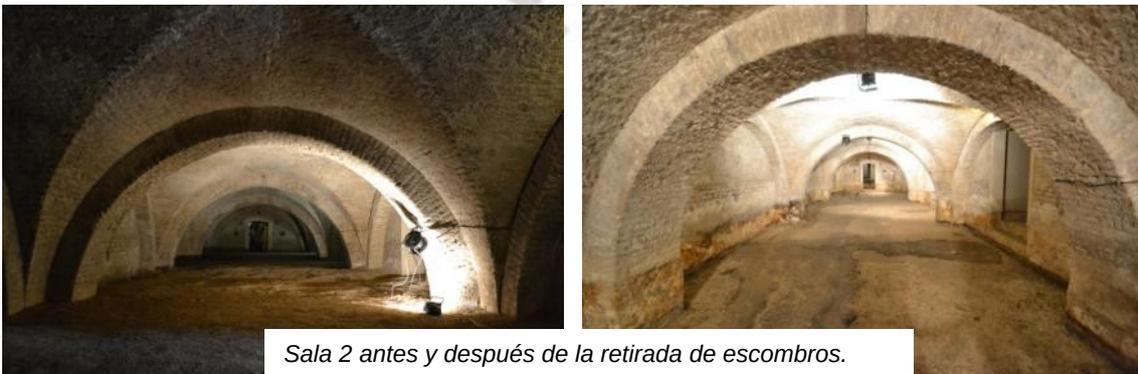
Sala 2 antes y después de la retirada de escombros.

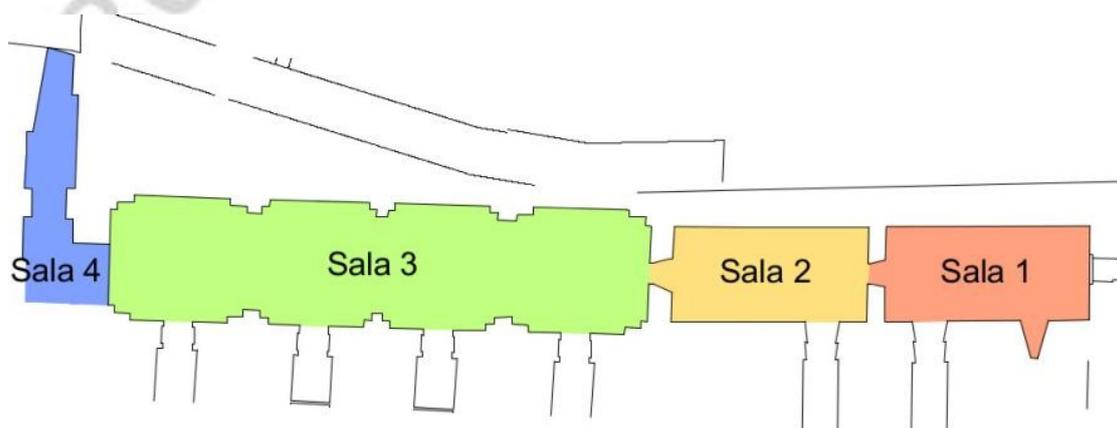
Figura 5. División en estancias del sótano del Palacio Mudéjar.

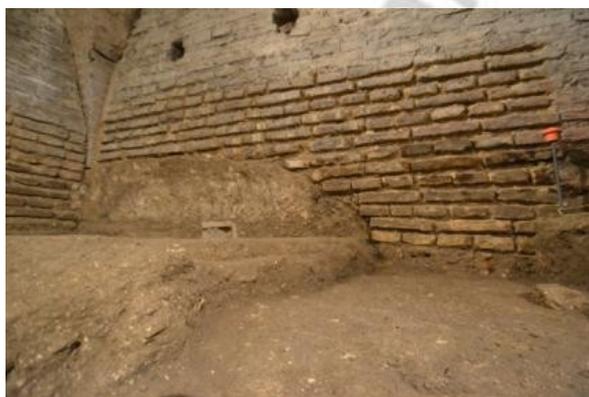
Por su parte la Muralla del Recinto IV ha sido localizada bajo la estancia 2 del sótano, atravesando la nave hacia el Sur, procedente de la muralla del tercer recinto antes descrita. Es la u.e. 2424; fábrica de tapial simple con árido de cascotes cerámicos con un espesor de 2'30 m. (a nivel de cimientos) (**fig. 7**).

Figura 7. Restos de la muralla localizada bajo la estancia 2 del semisótano.

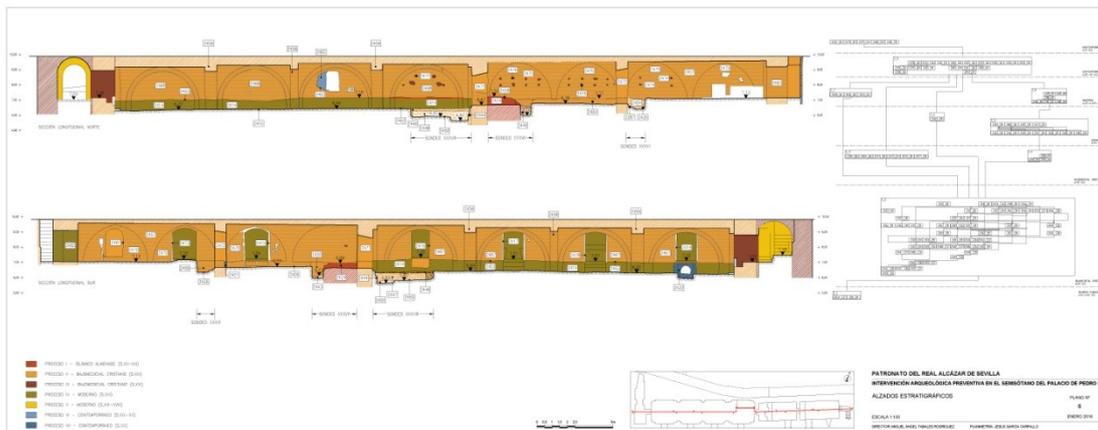
Figura 9. Alzados estratigráficos. A destacar la coetaneidad de toda la fábrica del sótano.

El arquitecto del palacio aprovechó estas circunstancias para cimentar parte de las estructuras del palacio sobre los restos de las murallas y para crear un sótano bajo la crujía sur del palacio que aprovechara el desnivel existente (figs.9,10).

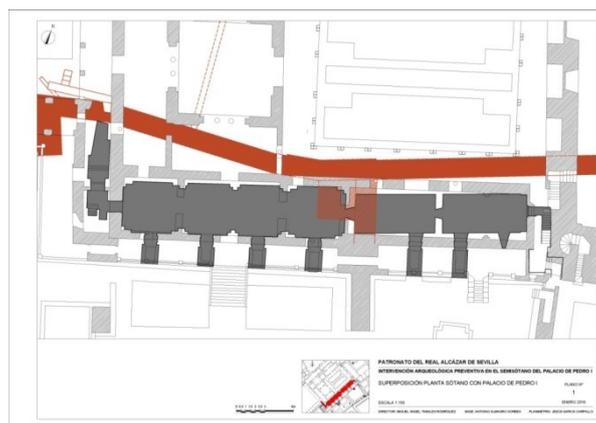
Figura 10. Superposición planta del sótano en el Palacio de Pedro I.

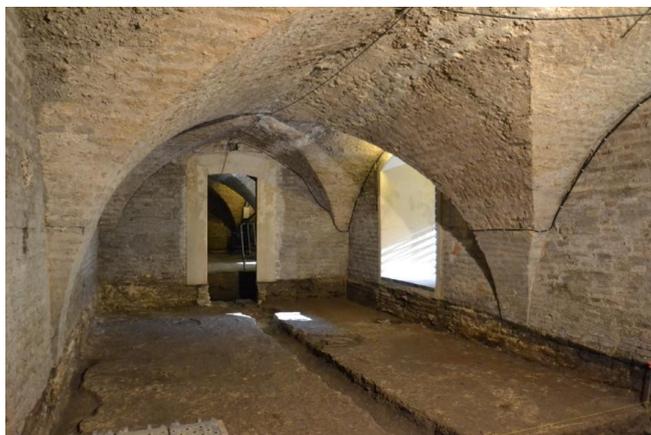
Figura 11. Bóveda de crucería ojival de las estancias 1 y 2.

La construcción del sótano corresponde a un proceso unitario, realizado al mismo tiempo y cuyas diferencias formales obedecen a una diferencia funcional en el diseño global del edificio. Las características formales de las distintas estructuras, las idénticas dimensiones de sus elementos constructivos, avalan esta uniformidad. Sin embargo, la prueba categórica está en las relaciones estratigráficas entre los distintos elementos que muestran una secuencia constructiva que evidencia una coetaneidad en el proceso. La bóveda de las salas 1 y 2 apoya sobre dos arcos perpiaños en sus extremos que, en el caso del occidental, sirve además como soporte y transición entre esta cubierta y la de la sala 3, construida, por tanto, antes que la plementería de ambas bóvedas (**figs. 11-12**).

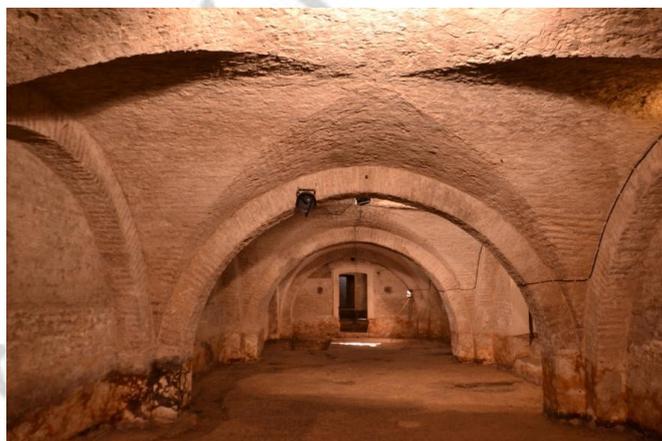
Figura 12. Bóveda de crucería de medio cañón de la estancia 3.

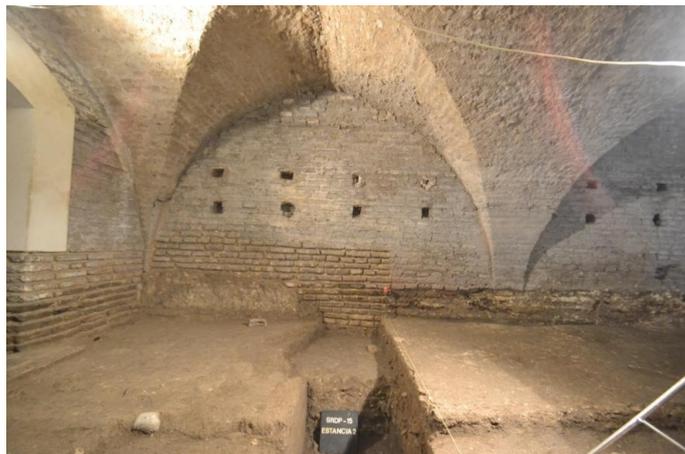
aproximadamente (salvo en la ue 2474 en la que la distancia entre los huecos es de en torno a 2 m.). Estos elementos evidencian un uso de almacenamiento de mercancías para el sótano.

Figura 13. Detalle de los empotramientos de estantes en la estancia 2.

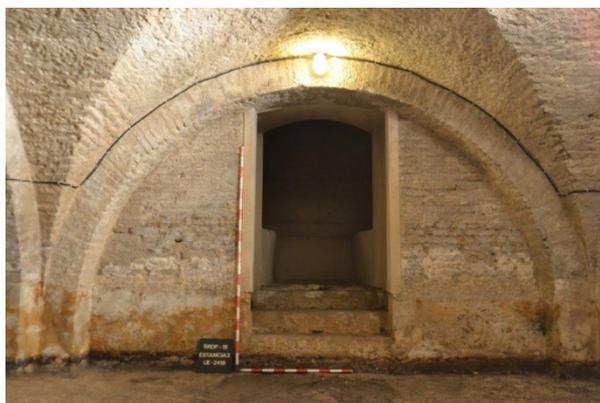
Figura 14. Vista de una de las aperturas hacia los jardines tras la excavación. Se han recuperado los peldaños y pavimentos originales. Cada una de ellas ocupa el espacio de una antigua saetera de iluminación perteneciente al proyecto original del palacio.

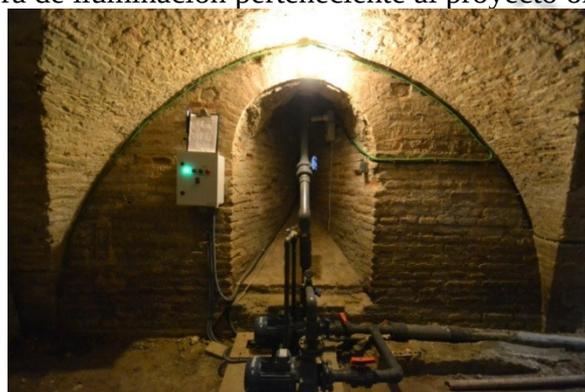
Figura 15. Vista de la única saetera conservada correspondiente al proyecto original del Palacio del Rey Don Pedro. Las restantes fueron transformadas en accesos hacia los jardines durante el siglo XVI.

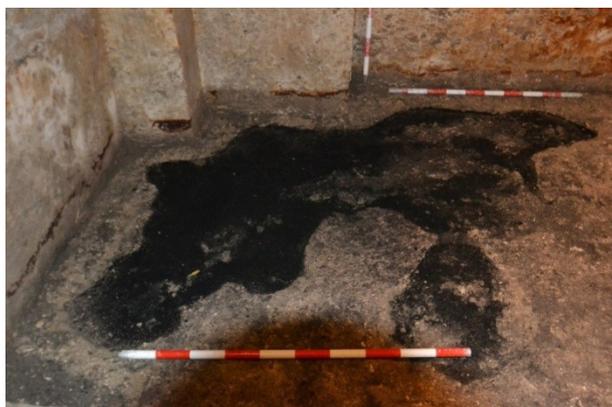
La apertura de las puertas hacia los jardines cambió el uso del sótano y el tránsito de las personas por estos nuevos espacios. Este nuevo flujo circulatorio quedó marcado sobre el pavimento, produciendo un desgaste en el suelo original concentrado en el entorno de las nuevas puertas. Esto queda más patente en la sala 3 donde la ue 2430 es una desgaste de gran tamaño del pavimento de cal junto a la puerta de acceso al jardín ue 2418. Desde este punto parte otra huella de rotura del pavimento, en este caso longitudinal, que se dirige desde 2418 a 2419 por el centro de la estancia (**fig. 16**).

Figura 16. Detalle de la ruptura en el pavimento dejando al descubierto la capa de ceniza de su preparación.

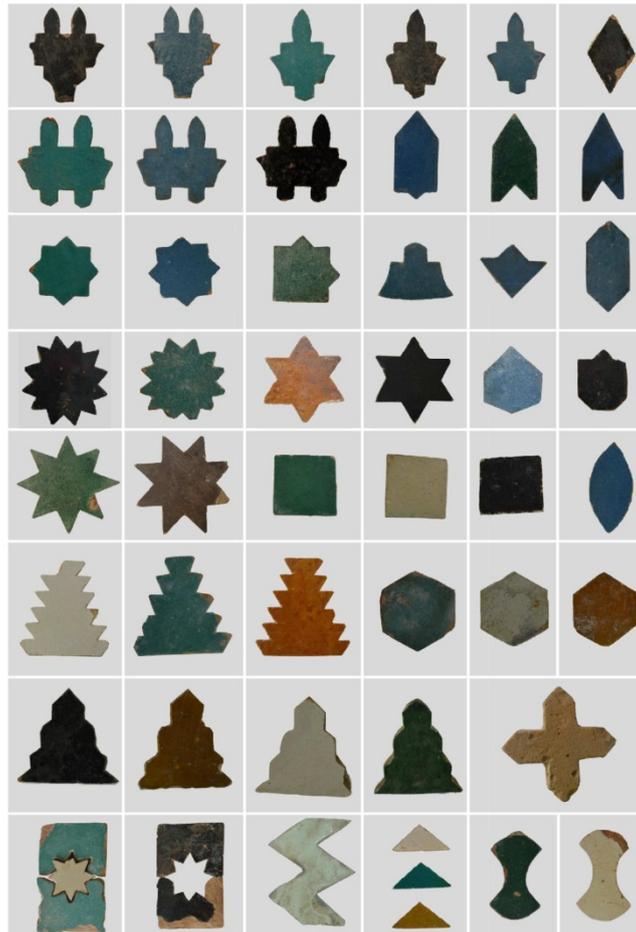
Figura 17. Selección de aliceres de los alicatados del Palacio Mudéjar localizados en la excavación.

A destacar los restos ya comentados de los alicatados del Palacio Mudéjar que aparecen mezclados con piezas contemporáneas que imitan sus formas y que debieron realizarse para la restauración de paños dañados o para sustituir áreas pintadas por otras de azulejería más duradera (**fig. 17**).

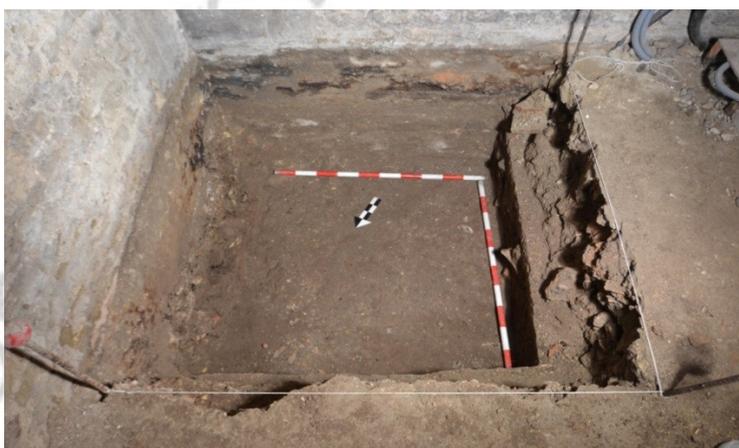
Se practicó una cuadrícula de un metro cuadrado bajo el nivel de los pavimentos primitivos en la esquina sureste de la sala. El objetivo planteado ha sido la comprobación de las características de los cimientos de los muros sur (ue 2436) y este de la sala. Asimismo, se ha recogido el material de los rellenos que sirven de base para la construcción del palacio (ue 2437 y 2542), siendo un conjunto en el que priman las alfarerías de época taifa junto con algunos elementos característicos de las vajillas de época bajomedieval (**Fig. 18**).

Figura 18. Sondeo realizado en la esquina suroriental de la estancia 1 donde se puede observar los rellenos de preparación para la construcción del palacio.

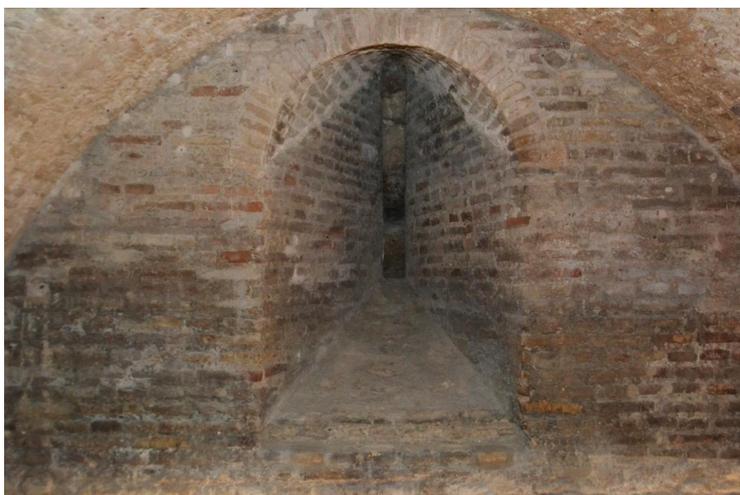
Uno de los trabajos que se ha planteado en el proyecto ha sido la recuperación de la única saetera de las siete que debió tener el proyecto original del Palacio del Rey Don Pedro (UE 2461). Durante el proceso de limpieza se ha procedido al desmonte de las tuberías vinculadas con las bombas hidráulicas de la estancia y a la limpieza de sus paredes (**Fig. 19**).

Figura 19. Detalle de la recuperación de única saetera original conservada en el semisótano tras las tareas de limpieza. Adviértase la recomposición del arco, originalmente ojival y su sustitución por uno de medio punto y rosca de medio pie, tal vez realizada durante las obras del siglo XVI.

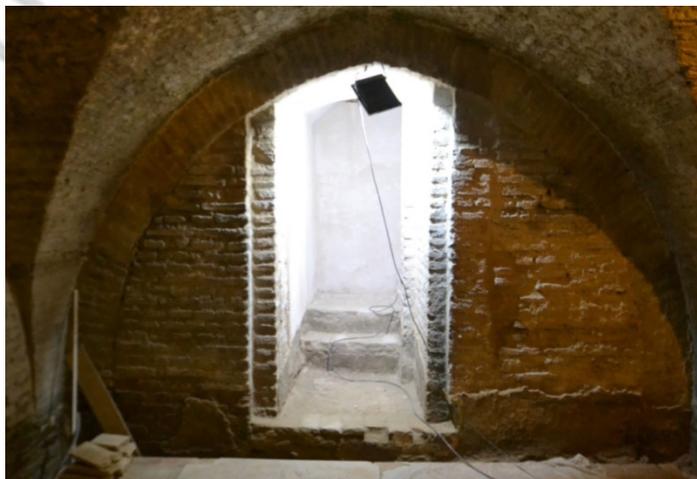
El extremo oriental del sótano tiene una escalera de acceso al palacio gótico (ue 2482) que durante la Edad Moderna sufrió una serie de reformas. La actuación en esta fase de obra ha sido la recuperación de los peldaños originales y del enlucido blanco que se conservan en los paramentos, rebajando para ello el relleno de colmatación que subía la cota considerablemente (**Fig. 20-21**).

Figura 20. Recuperación de los peldaños y pavimentos originales de la escalera que da acceso al Jardín de las Damas y al Palacio Gótico.

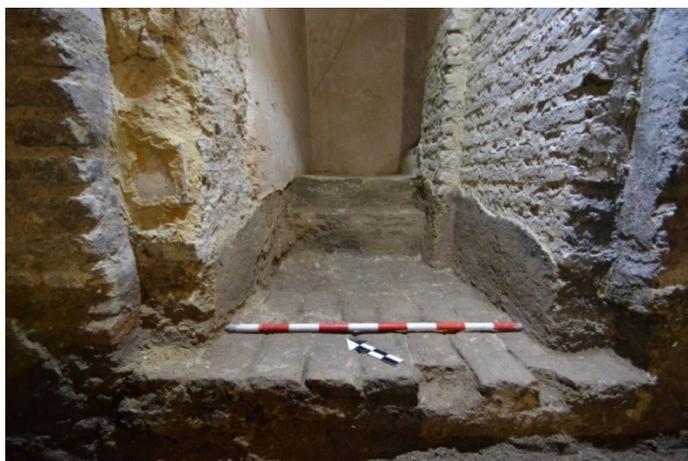
Figura 21. Detalle del pavimento de losas cerámicas perteneciente a la escalera original de acceso al palacio y del enlucido conservado bajo el relleno de escombros existente.

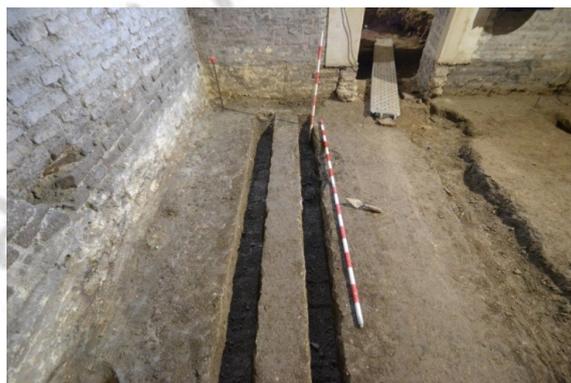
Se han realizado una serie de zanjas para la introducción de instalaciones de ventilación y saneamiento a lo largo de toda la estancia en sentido longitudinal, con 0,15 metros de ancho y 0,16 metros de profundidad. El relleno estudiado (ue 2539) se corresponde con las capas de nivelación del terreno para la construcción del sótano (**Fig. 22**). De éste hemos recogido un pequeño conjunto de materiales exclusivamente de época islámica, predominando las alfarerías del siglo XI, aunque registramos ejemplares que podrían desarrollarse hasta bien entrado el siglo XII.

Figura 22. Zanjas realizadas para la introducción de los sistemas de ventilación del nuevo pavimento

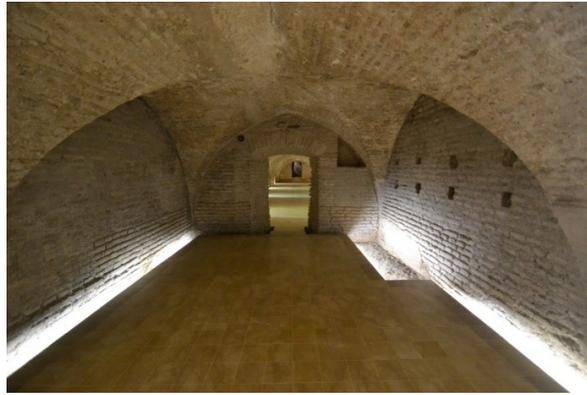
Uno de las actuaciones llevadas a cabo en la sala 2 ha consistido en dejar visto parte del lienzo de muralla almohade perteneciente al recinto IV descubierto en la fase anterior. Para ello se ha nivelado el terreno rebajado en el año 2015 dejando visto la parte del lienzo que entestaría con la muralla del recinto III (**Fig. 23**).

Figura 23. Vista en la esquina noroeste de la estancia de parte del lienzo de muralla descubierto en el año 2015.

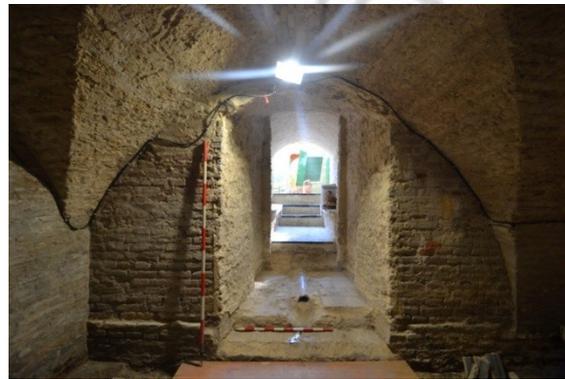
Se ha procedido a la recuperación de la puerta de acceso a la Sala 2 desde el Jardín de Troya mediante el picado de paramentos y el rebaje del terreno para descubrir los peldaños y pavimentos originales, estos últimos bastante alterados por las infraestructuras de saneamientos contemporáneas (**Fig. 24-25**).

Figura 24. Recuperación de los escalones y pavimentos originales de la puerta de salida al Jardín de Troya.

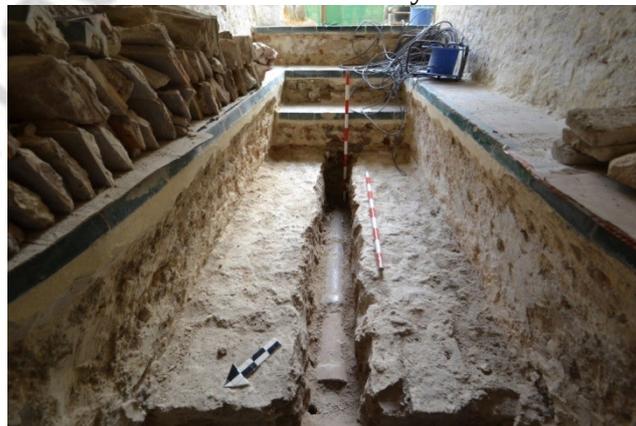
Figura 25. Sistema de saneamiento que anulaba el pavimento original de la puerta de salida al Jardín de Troya.

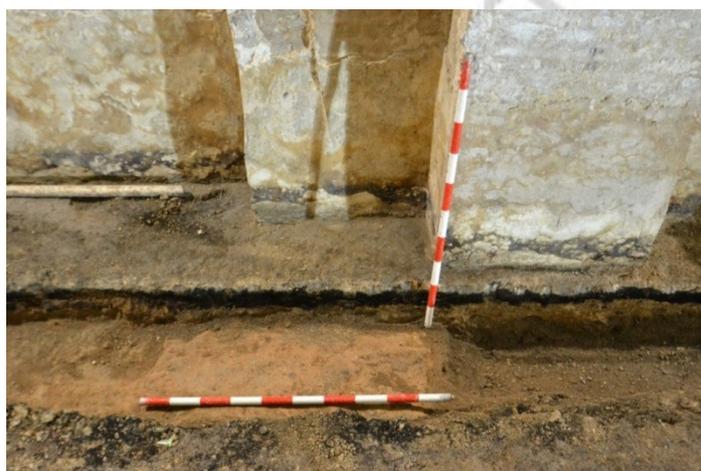
Figura 26. Detalle de la zanja para la introducción de instalaciones.

Se han realizado varias zanjas para la introducción de instalaciones en sentido longitudinal a los paramentos Norte y Sur, con un ancho de 0,60 metros y una profundidad máxima de 0,45 metros. Los rellenos documentados, ya excavados en la fase anterior, se corresponden con los paquetes de nivelación del terreno como obra previa a la construcción del palacio (ue 2447) y con el relleno de carbón documentado bajo el pavimento original utilizado como capa de aislamiento debido a la humedad del terreno en este espacio (**Fig. 26**).

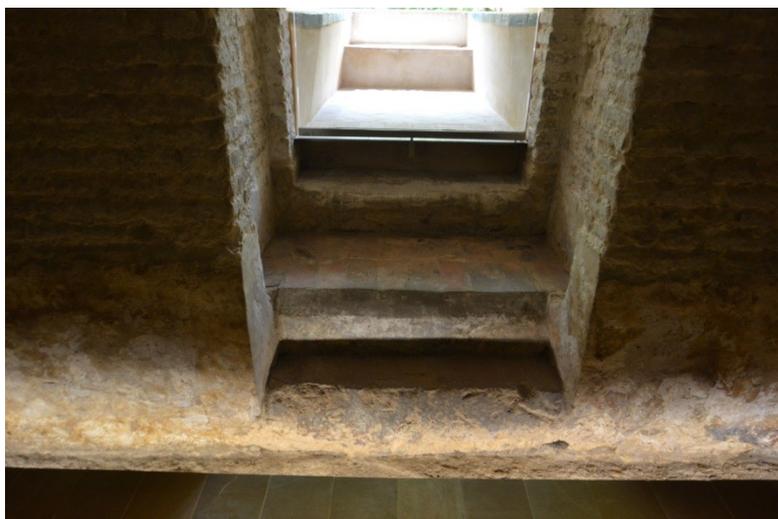
La actuación durante la fase de obra ha consistido en la recuperación de los peldaños y pavimentos originales así como la apertura de los accesos del segundo y tercer luneto (**Fig. 27-30**).

Figura 27. Estado final tras la recuperación de los escalones originales de la entrada de acceso al semisótano.

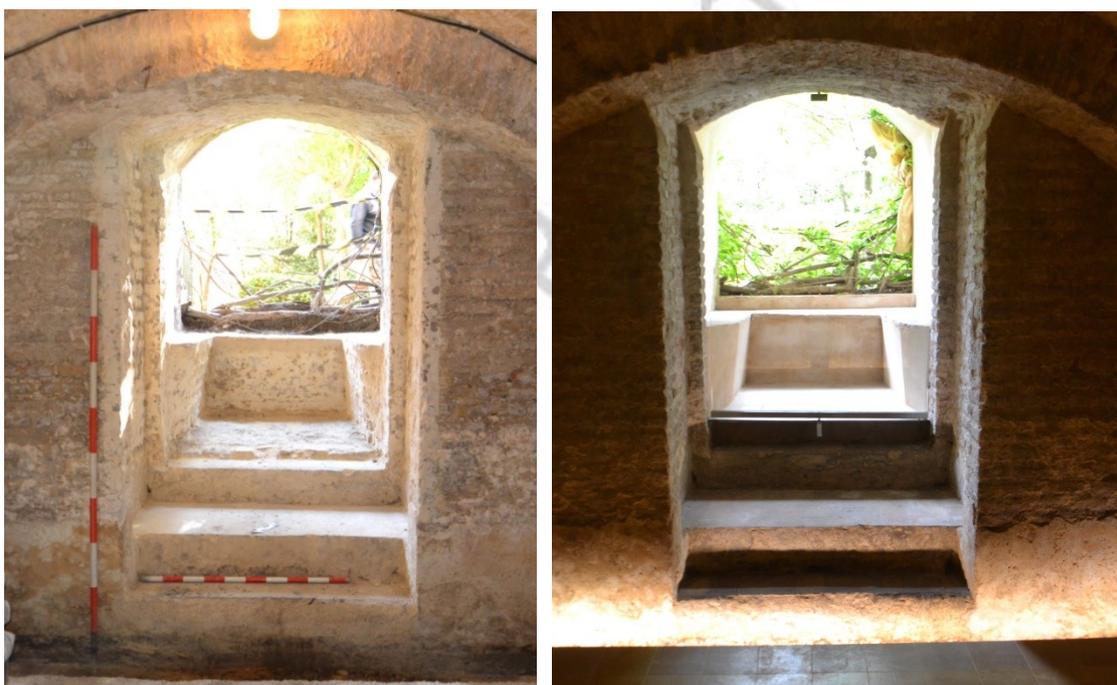
Figura 28. Estado previo del segundo acceso desde el extremo oriental de la Sala 3 una vez abierto el cegamiento y estado actual tras la finalización de los trabajos

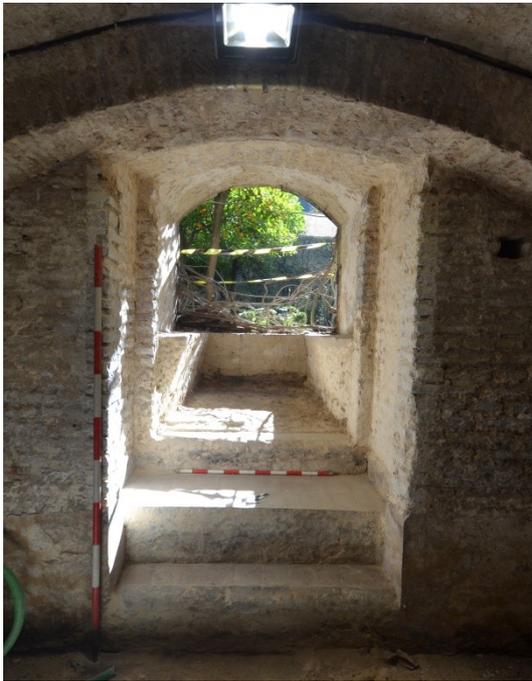
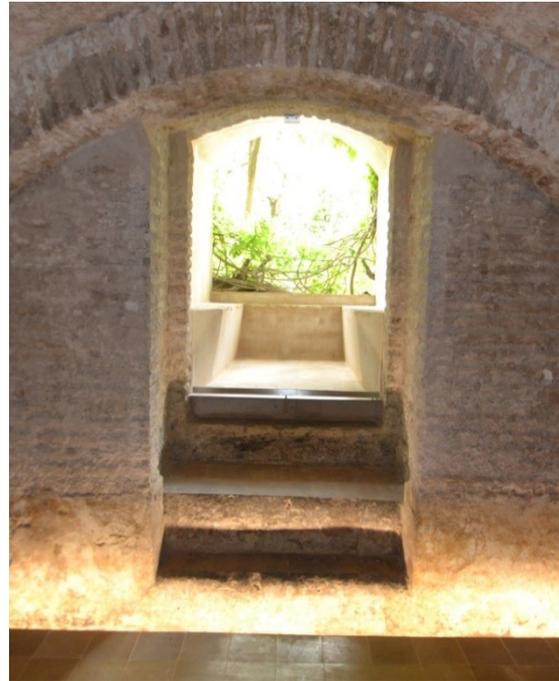
Figura 29. Estado previo del tercer de acceso a la Sala 3 tras la apertura a los jardines y estado actual tras la finalización de los trabajos.

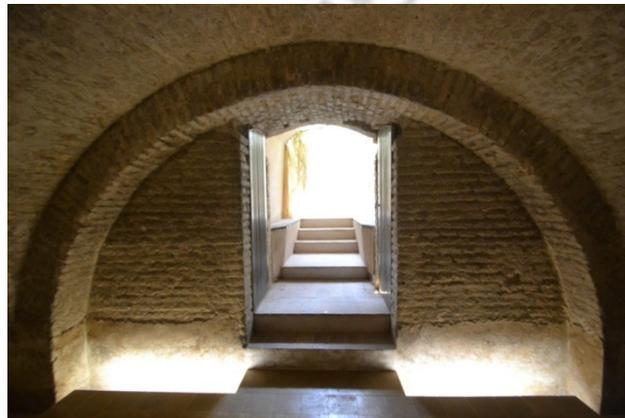
Figura 30. Actual puerta de entrada al semisótano una vez finalizado los trabajos arqueológicos.

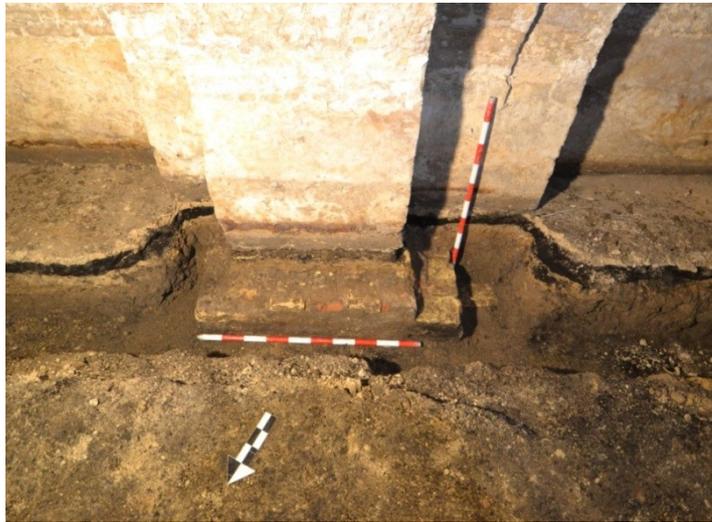
La zanja realizada junto a uno de los arcos perpiaños ha permitido detectar una irregularidad en su cimentación. No se trata de una cimentación corrida mediante un paquete de tierra mejorada con cal, sino de una zapata puntual (ue 2541) realizada a base de ladrillos de 29x15x5 cm y coetánea con el proceso constructivo de los arcos. Su estructura es asimétrica respecto a la del elemento alzado por lo que pensamos que posiblemente esté relacionada con alguna irregularidad del terreno como solución puntual. (**Fig. 31**).

Figura 31. Zanja realizada en la cimentación de uno de los arcos perpiaños del muro sur del semisótano en la estancia 3.

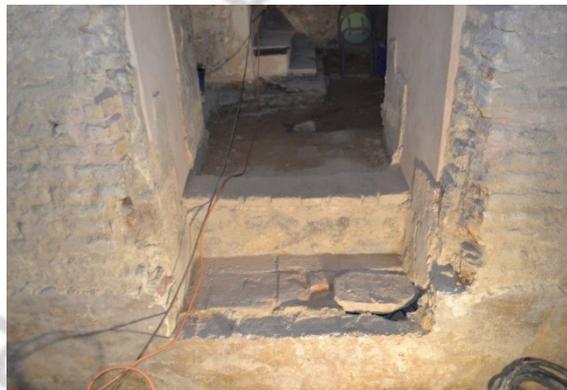
El extremo occidental del sótano tiene una escalera de acceso al palacio mudéjar aunque en origen no había conexión entre la sala 3 y 4. La actuación en esta fase de obra ha consistido en la recuperación de los peldaños originales rebajando para ello el relleno de colmatación existente (**Fig. 32-33**).

Figura 32. Recuperación de la escalera de acceso a la estancia 4.

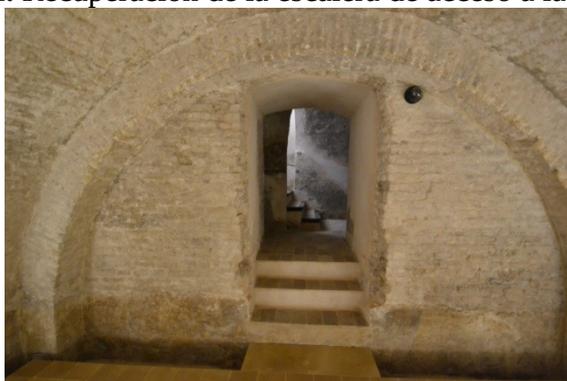
Figura 33. Acceso a la estancia 4 una vez terminados los trabajos.

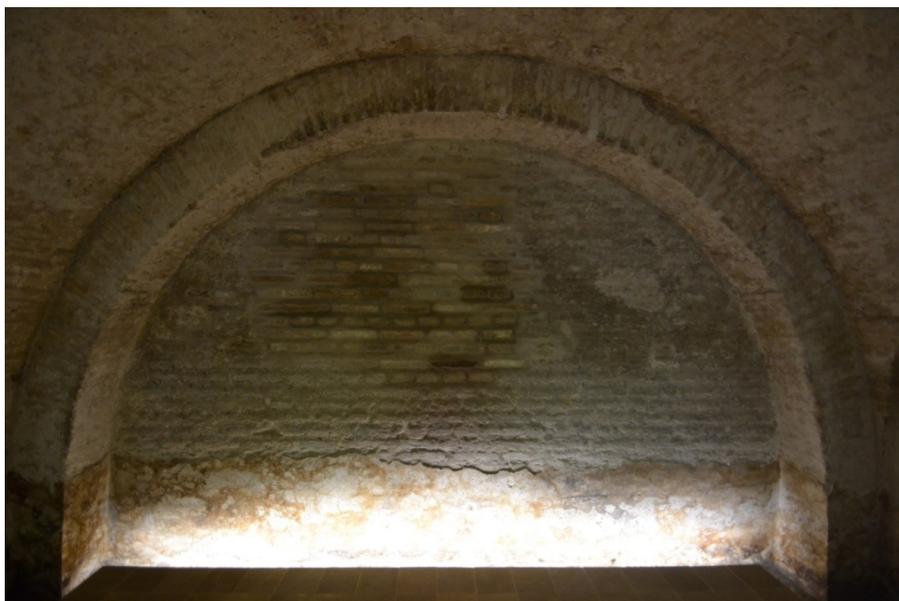
Figura 34. Paramento norte del semisótano en estancia 3 donde se ha llevado a cabo el cerramiento del muro.

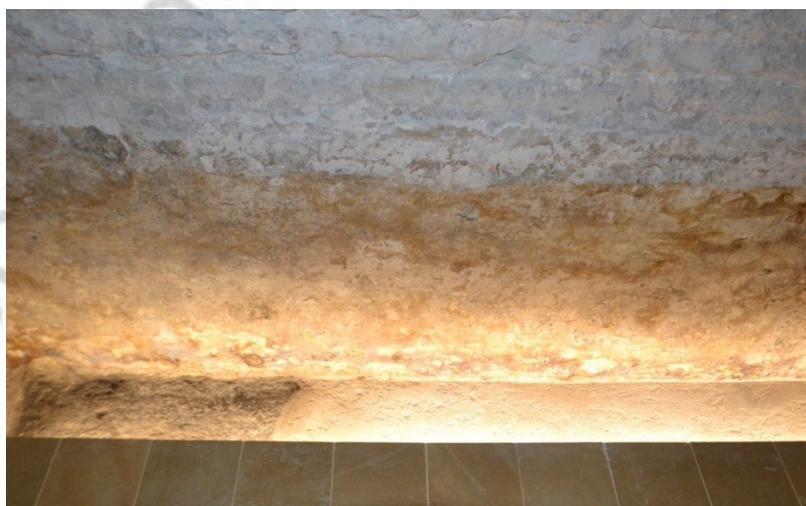
Figura 35. Limpieza del pavimento original a la izquierda y restitución del mismo a la derecha.

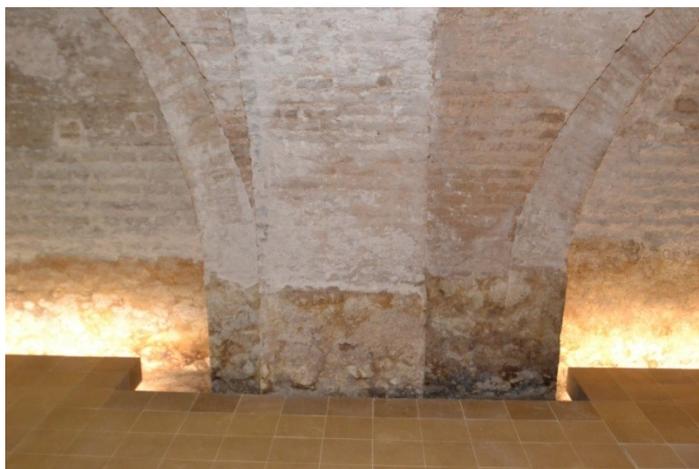
Figura 36. Enlucidos originales en la sala 3 tras finalizar los trabajos de limpieza.

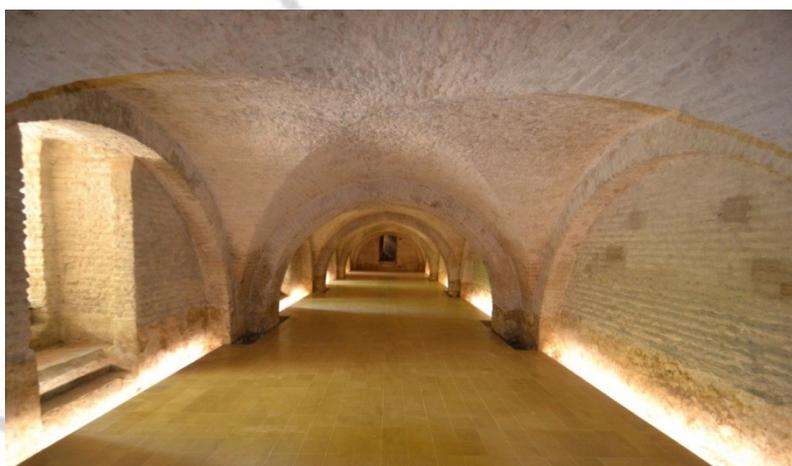
Figura 37. Detalle de la limpieza de las bóvedas una vez finalizada la intervención.

Se ha procedido a la eliminación de parte del mortero del encimbrado y a una limpieza muy somera de los paramentos de la sala (**Fig. 37**).

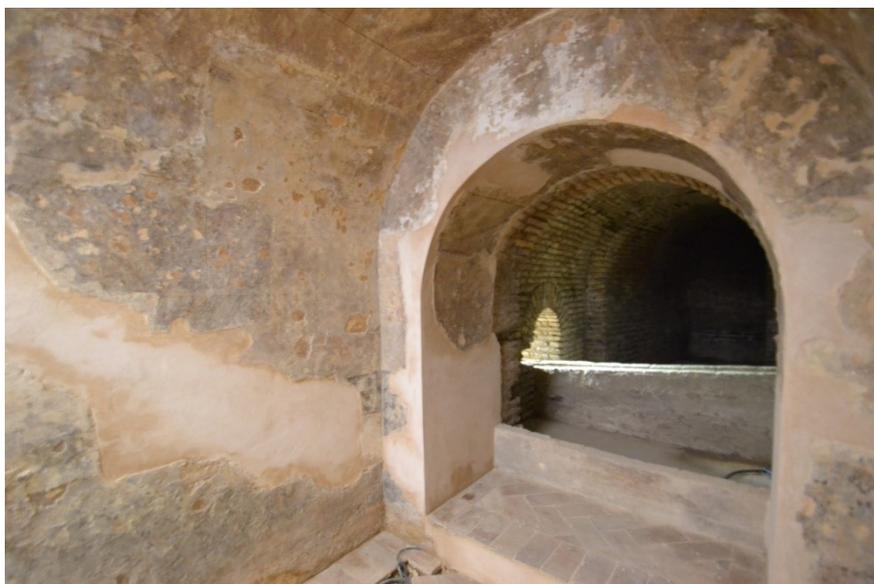
Figura 38. Vista general de la pintura mural de la Estancia 4.

Los revestimientos pictóricos de la sala 4 también han sido motivo de intervención, consistiendo la actuación en una consolidación del zócalo pictórico del ámbito de la escalera y del revestimiento fingido de sillares marmorizados que cubre muros y bóveda (**Fig. 38**).

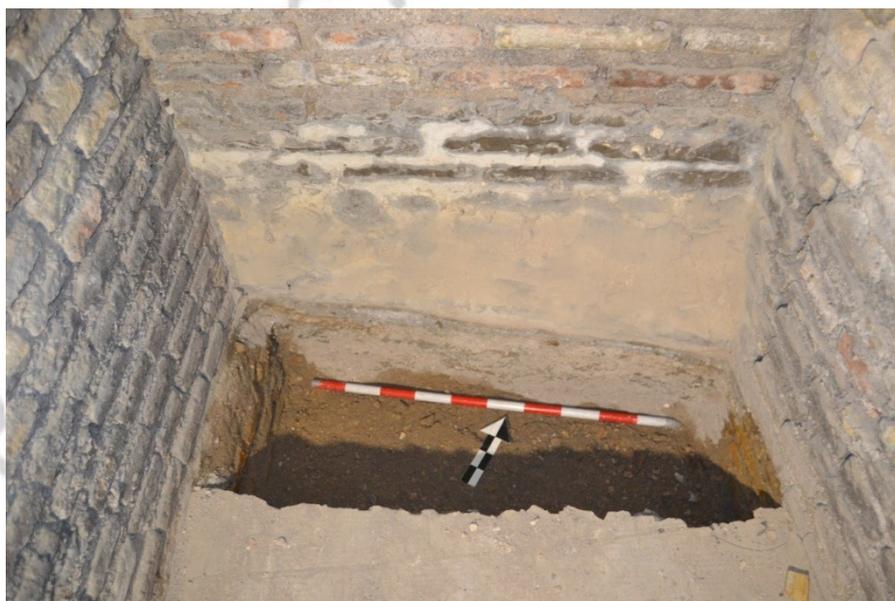
Figura 39. Sondeo realizado junto a la muralla islámica en la estancia 4.

La muralla islámica está presente en el límite norte del espacio del sótano denominado “Retrete del Rey”, donde aparece desprovista de revestimiento sirviendo de apoyo a una bóveda latericia de cañón fechada a fines del siglo XVI y refactada mediante un zócalo de ladrillos que podría confundirse con un pie de aguja dada su posición pero que no es más que un refuerzo posterior a su construcción, probablemente del mismo momento en el que se constituyó la sala. Por ello, en esta fase de actuación se ha realizado un sondeo que confirmara los planteamientos iniciales (**Fig. 39**).

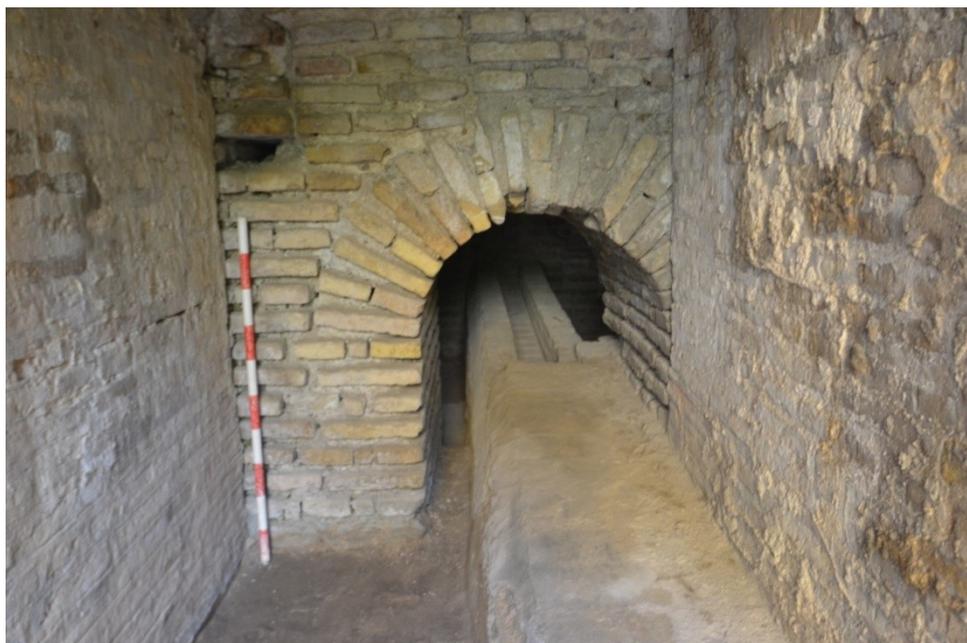
Figura 40. Detalle del interior del hueco abierto donde se puede observar la atarjea procedente del “Retrete del Rey”

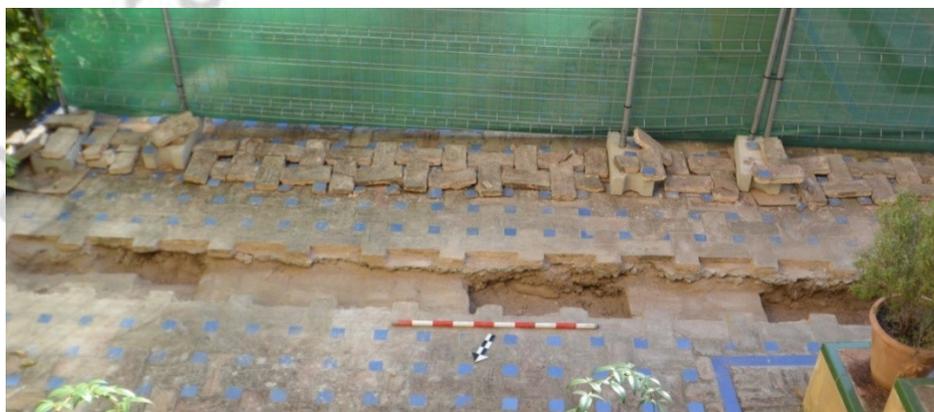
Figura 41. Estructuras documentadas durante la apertura de las zanjas del jardín.

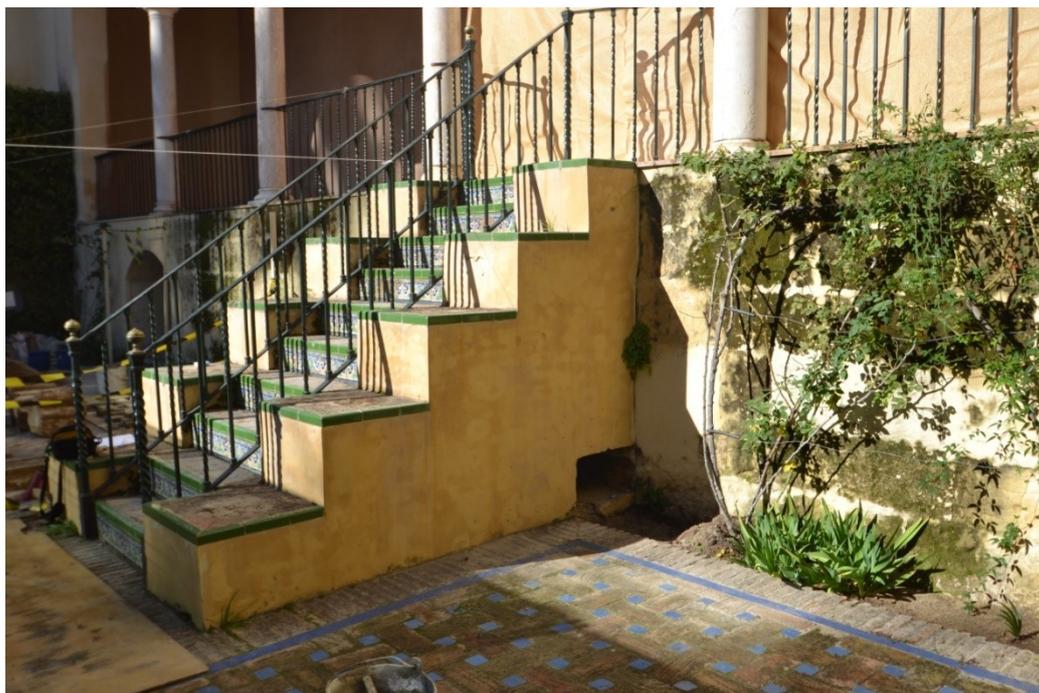
Figura 42. Apertura de zanja de ventilación bajo la escalera que da acceso a la Galería del Jardín de Troya.

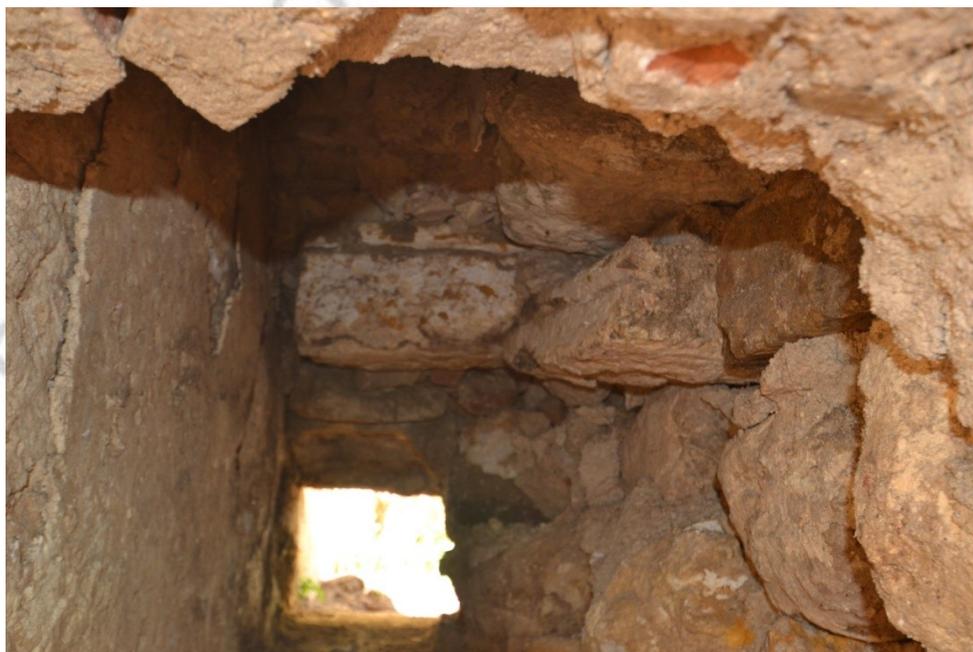
Figura 43. Detalle del interior de la escalera donde se puede observar que el relleno de la misma son fragmentos de nervaduras pertenecientes al Palacio Gótico.

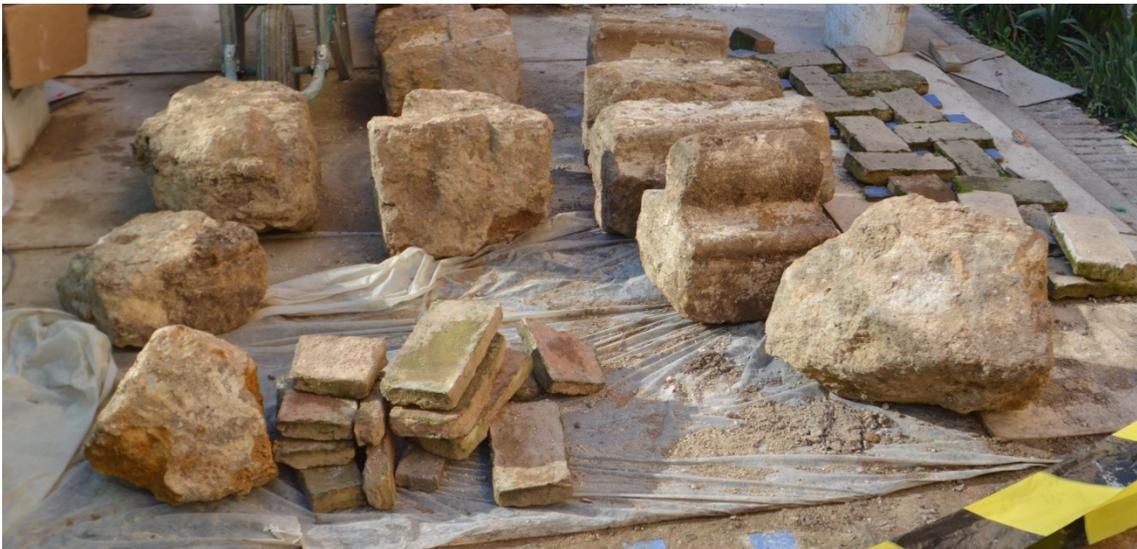
Figura 44. Acumulación de nervaduras y material constructivo procedente del interior de la escalera.

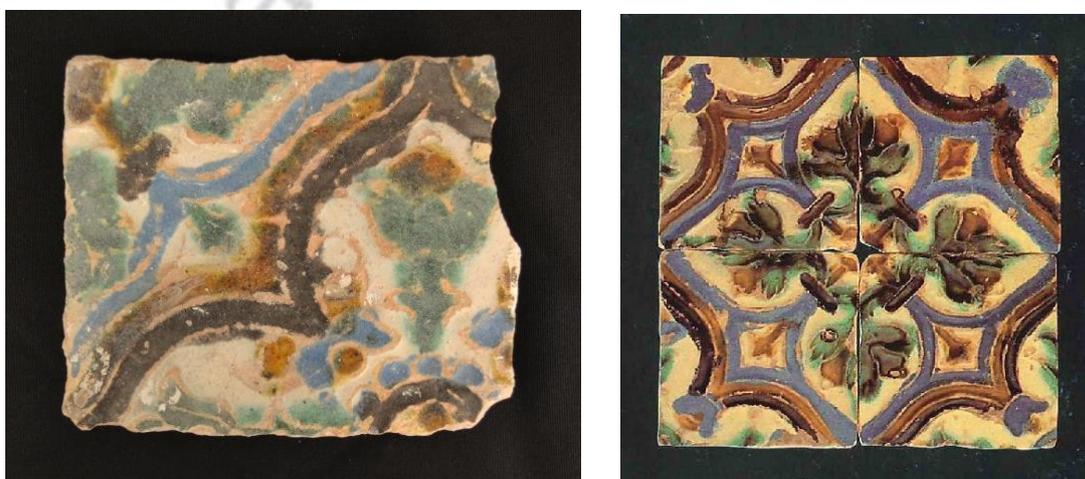
Figura 45. A la izquierda, azulejo de fondo de paño registrado en el relleno contemporáneo 2433 y a la derecha, composición completa de cuatro azulejos formando un motivo o muestra, similar al ejemplar estudiado (Fuente: Colección Carranza).

El tipo registrado es “azulejo de fondo de paño”. Esta composición suele estar formada por un panel de 2x2 azulejos de arista, formando lo que según Pleguezuelo se denomina: “un motivo o muestra”, en nuestro caso de carácter vegetal (**Fig.45**).

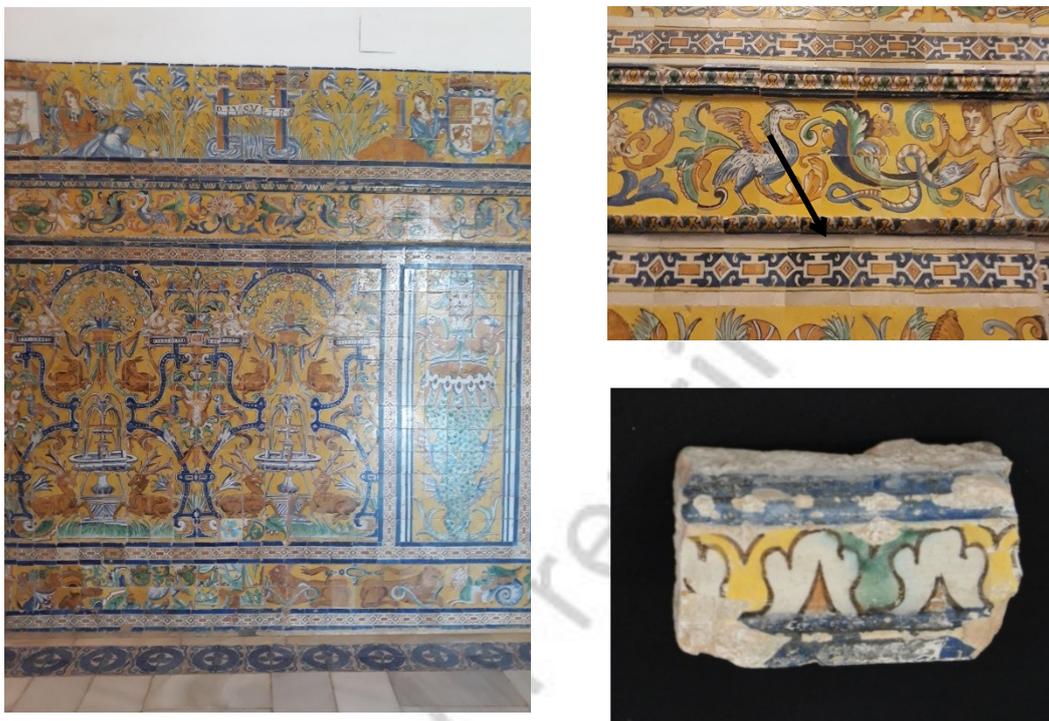
Figura 46. Ubicación de la pieza en el paño de azulejos realizado por Cristóbal de Augusta para el Salón de las Fiestas en el Palacio Gótico, detalle del friso superior y del fragmento estudiado.

Moldura pintada: Se estudia un fragmento de moldura que pertenece a la composición de los zócalos realizados por Cristóbal de Augusta en el Palacio Gótico. La moldura delimita el friso superior en su parte alta. Presenta una decoración presumiblemente vegetal, utilizando el trazo del dibujo en manganeso y la policromía en amarillo, verde, azul y ocre (**Fig.46**).
