ANUARIO ARQUEOLÓGICO DE ANDALUCÍA 2017

CONTROL DE OBRAS EN EL SÓTANO DEL PALACIO DEL REY DON PEDRO (ALCÁZAR DE SEVILLA)

Miguel Ángel Tabales Rodríguez
Ana Durán Jerez
Cristina Vargas Lorenzo
Alejandro Jiménez Hernández

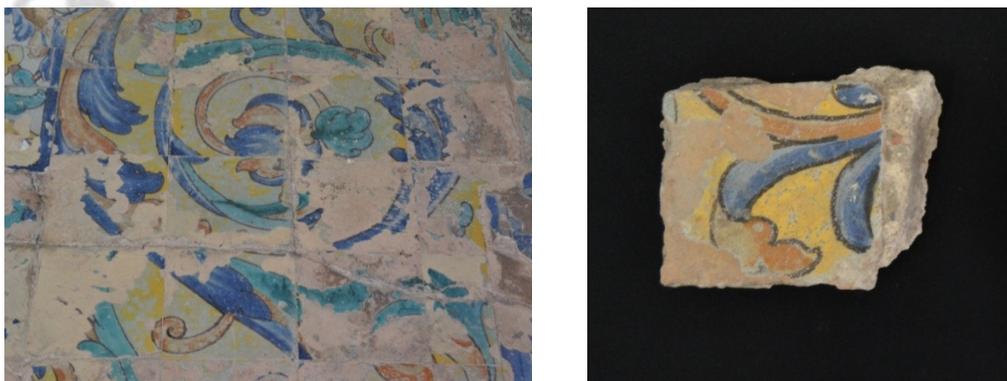
Figura 47. Azulejo con motivo vegetal (derecha) similar a los del pavimento del Cenador del León (izquierda)

Se registran también un azulejos pintado con un motivo vegetal que podría corresponderse, por la similitud en el diseño y en el trazo, a los azulejos del pavimento del Cenador del León, encargados al taller de Benito de Valladares a principios del siglo XVII (**Fig.48**).

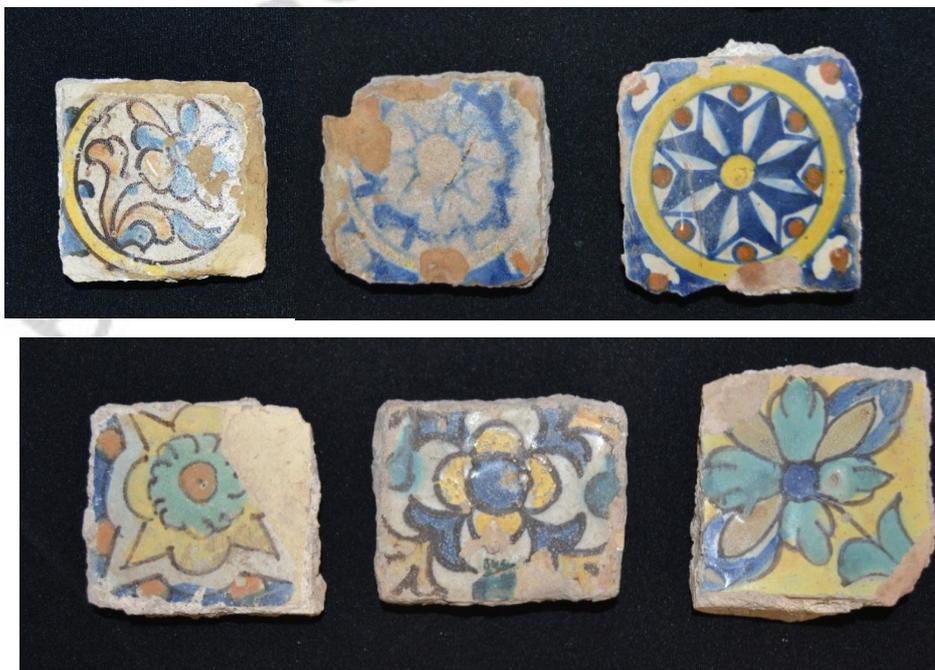
Figura 49. Conjunto representativo de olambrillas pertenecientes a los pavimentos de los jardines.

Cada azulejo se decora con un tema independiente normalmente inscrito en un círculo, no siendo ya condicionantes los límites del paño a cubrir pudiendo presentar el panel un perfil irregular si fuera necesario. También son conocidos como azulejos “tipo Delft”, por los azulejos de origen holandés con idéntico esquema compositivo los que difundieron el modelo con mayor profusión (Pleguezuelo 1996: 91) (**Fig.49**).

También disponemos de olambrillas policromas pintada con la “rosa de los vientos” en color azul blanco, amarillo y verde. Este tipo aparecen tanto de forma cuadrada como estrelliforme

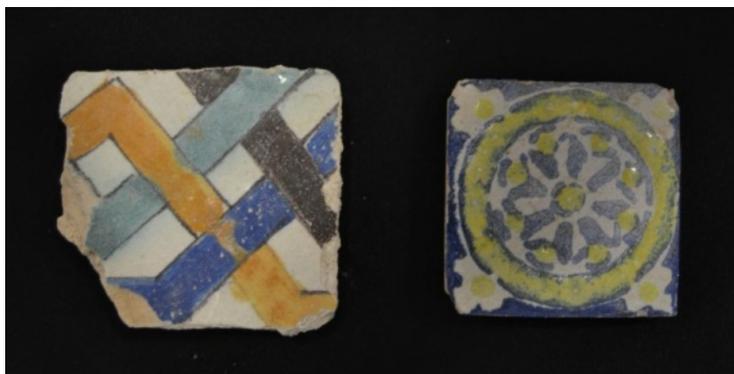
Figura 50. Olambrillas del siglo XIX registradas en la intervención

El **siglo XIX** supone un momento de reformas para el Alcázar, entre ellas la de revestimientos y pavimentos del Jardín del Príncipe con motivo de la visita de los Duques de Montpensier. De esta etapa se ha registrado un conjunto de olambrillas de suelo pintadas, con motivo decorativo geométrico de “zig-zag”, en azul, ocre, verde y negro y un conjunto de olambrillas decoradas con el motivo de la “rosa de los vientos”, aunque la pieza denota una disminución de la calidad en el acabado, presentando en algunas ocasiones pompas formadas durante la hornada (**Fig.50**).

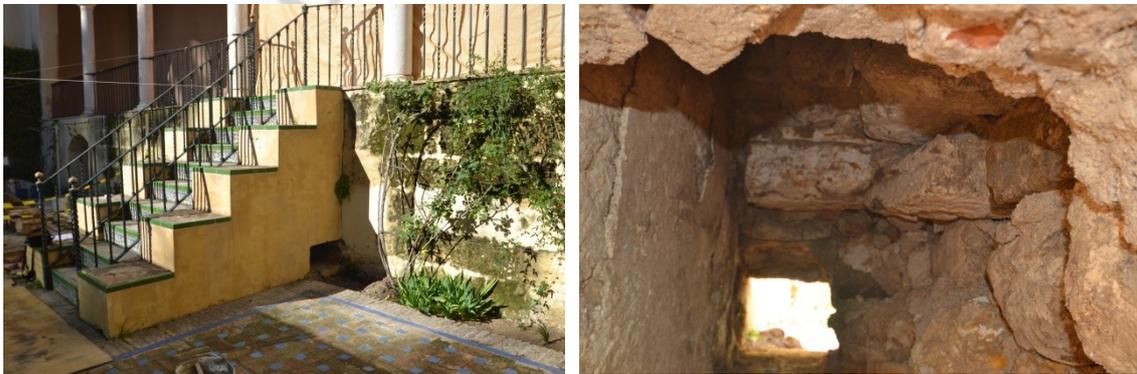
Figura 55. Escalera de acceso a la galería del Jardín de Troya y detalle del relleno interior.

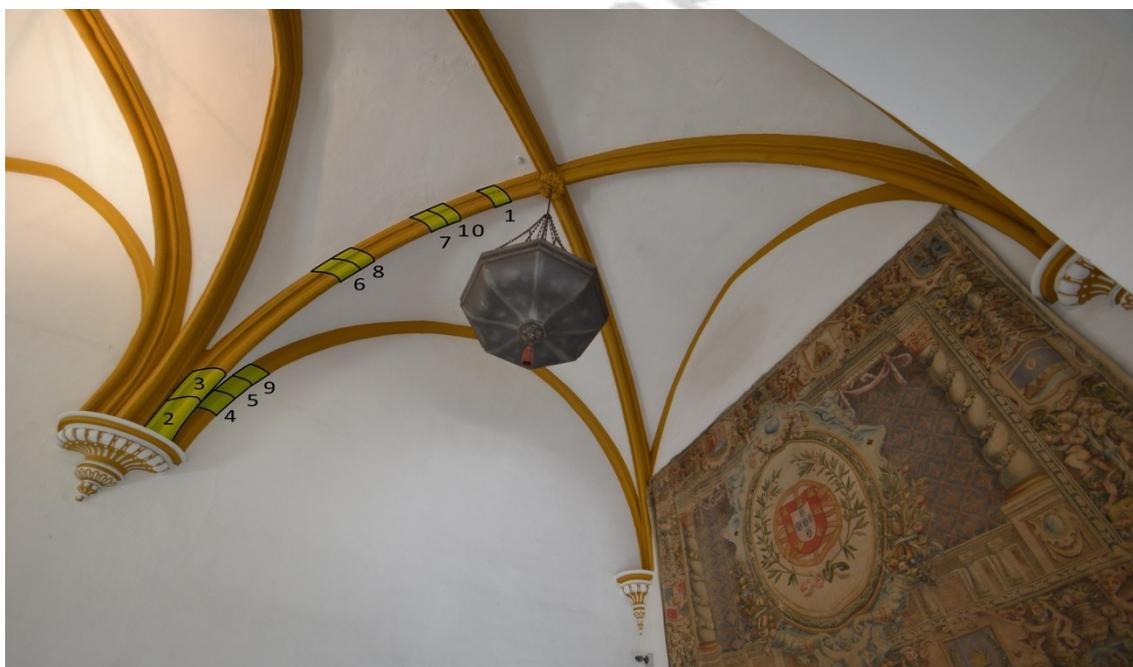
Figura 56. Hipótesis de la ubicación de los fragmentos de nervaduras góticas registradas.
