# **ANUARIO ARQUEOLÓGICO DE ANDALUCÍA 2017**

**DOCUMENTACIÓN DE LA MURALLA DE SEVILLA DURANTE LA ACTIVIDAD ARQUEOLÓGICA DE CONTROL DE MOVIMIENTO DE TIERRAS EN C/ GOLES Nº 19 DE SEVILLA (SEVILLA).**

JACOBO VÁZQUEZ PAZ  
ADRIÁN SANTOS ALLEY

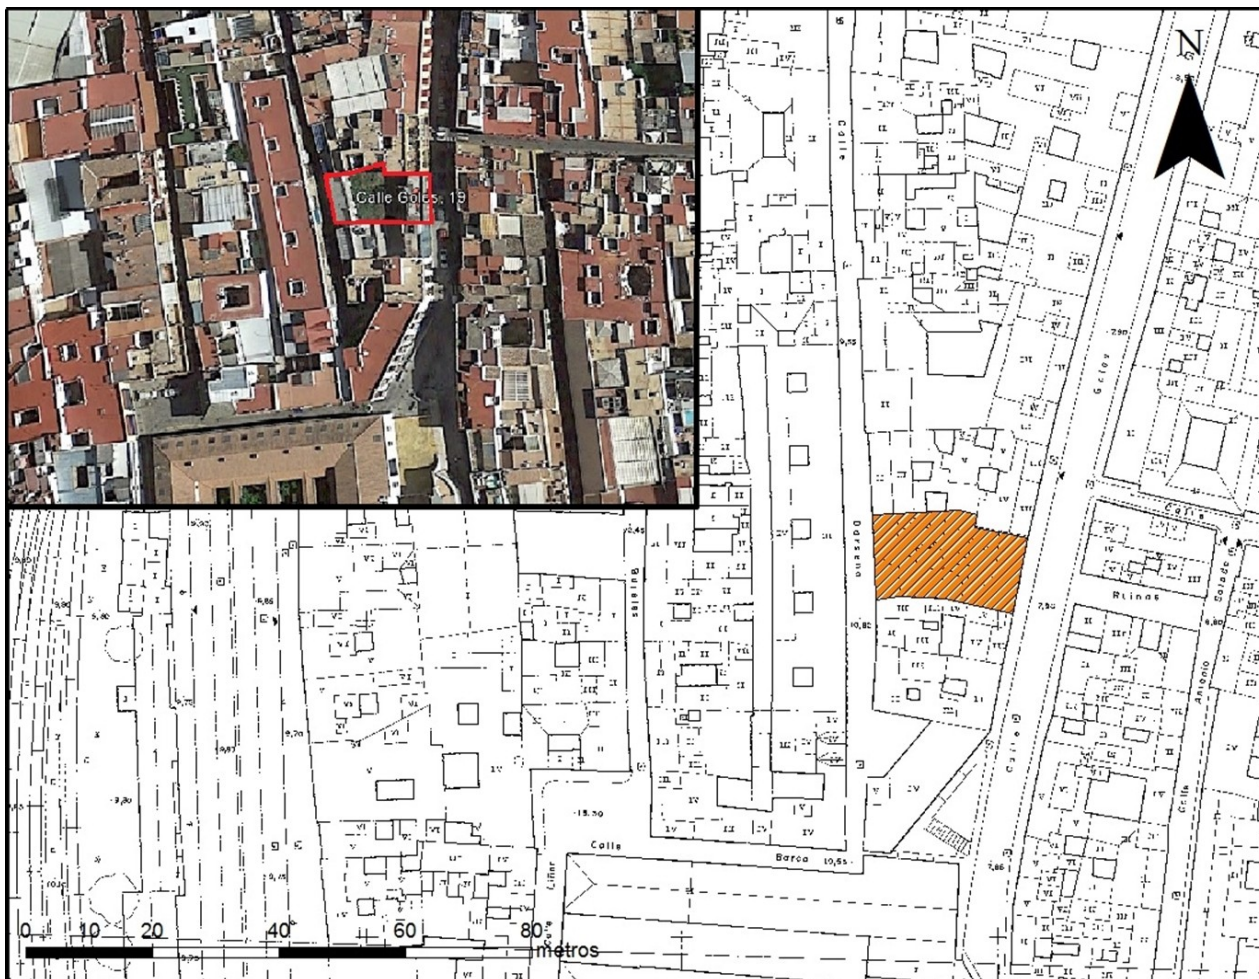
**FIGURA 1**

El solar, de titularidad privada y con una superficie de 316,75 m<sup>2</sup>, se ubica en la Calle Goles, 19 de Sevilla, concretamente en la parcela con referencia catastral número 4431011TG3443A0001LT (Fig. 1; Anexo 2.1-2.2), Sector 9.1 “Los Humeros” del Conjunto Histórico de Sevilla, manzana 44.310 y parcela 11 (Fig. 1).

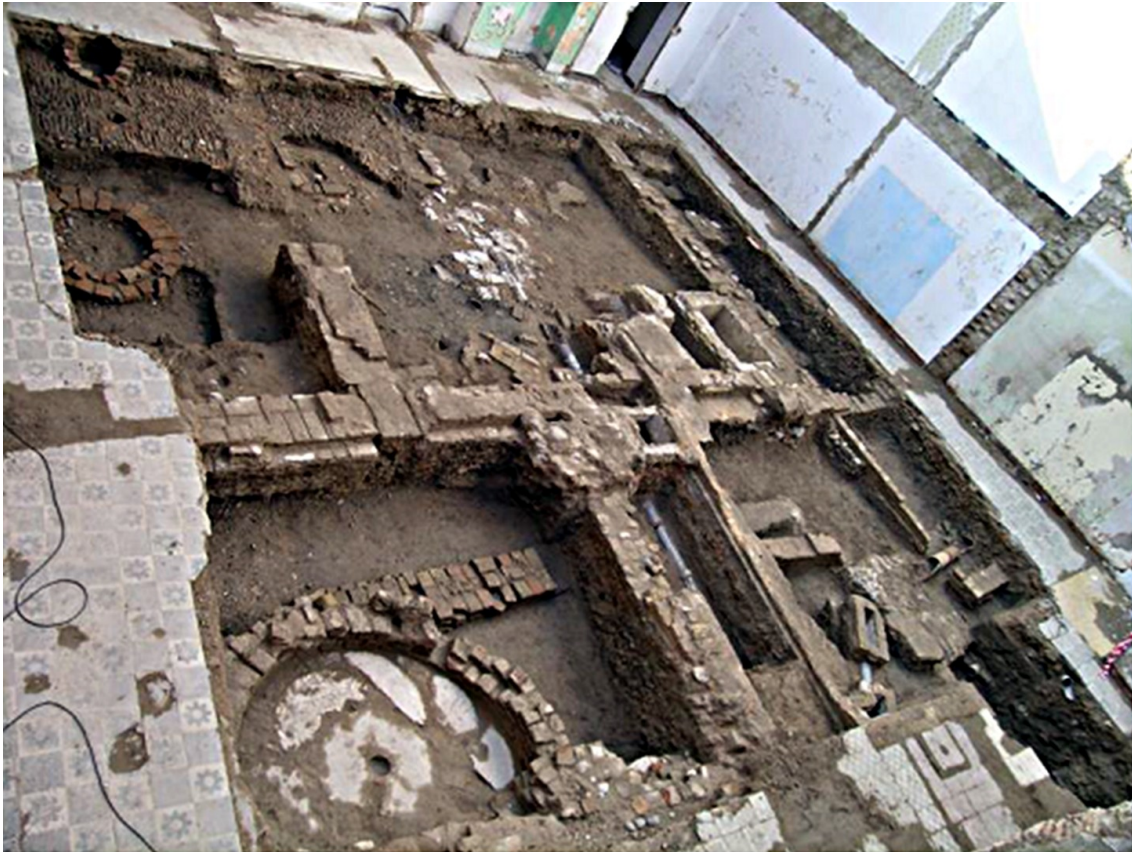
**FIGURA 2**

En este solar de C/ Goles 19 ya se había realizado previamente (2007) una Actividad Arqueológica de Excavación Preventiva dirigida por el Dr. Manolo Vera Reina (Fig. 2). En esta actividad arqueológica además de realizarse la excavación de la zona central del solar, se llevaron a cabo otros trabajos consistentes en un sondeo orientado a la documentación de la muralla de Sevilla (que fue documentada en planta y alzado), y un 2º sondeo que tenía como objetivo detectar la presencia/ausencia de la barbacana (que no llegó a documentarse).

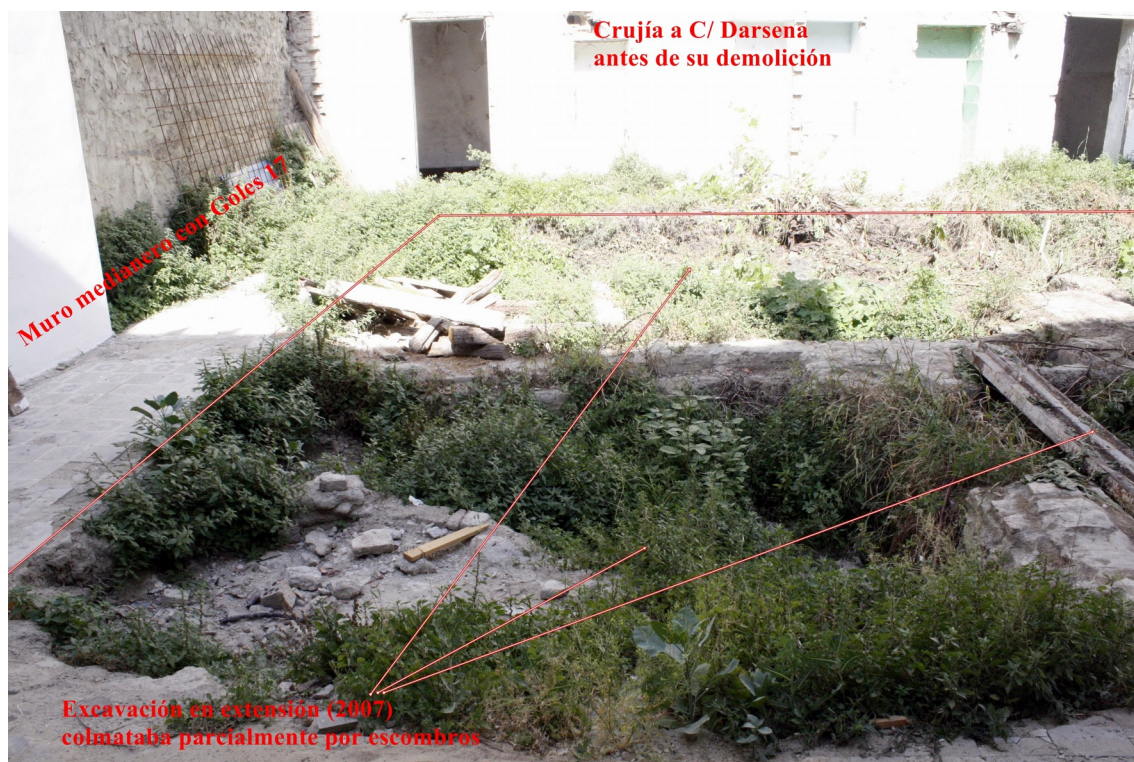
**FIGURA 3**

Lo primero que realizamos en relación con la Actividad Arqueológica de Movimiento de Tierras fue llevar a cabo una visita al solar con el objeto de documentar el estado en el que se encontraba de manera previa a la redacción del proyecto. Esta visita permitió comprobar que el solar se encontraba en gran parte colmatado por rellenos de escombros recientes depositados entre 2008 y 2016 que tapaban y rellenaban parcialmente la excavación y sondeos de 2007, así como abundante vegetación aunque de poco porte al tratarse principalmente de “malas” hierbas (Fig. 3).

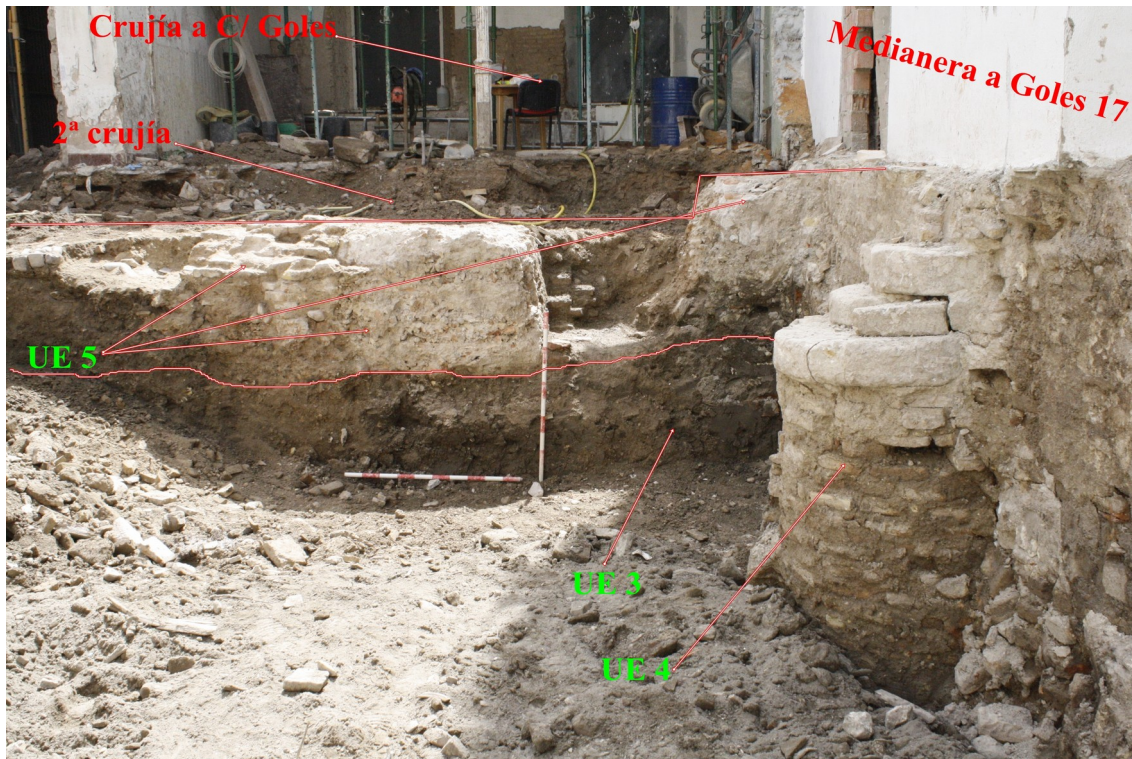
**FIGURA 4**

El rebaje de la banda de terreno pegado a la medianera a Goles 17 hasta la cota de -2 metros bajo rasante que estamos describiendo, alcanzó hasta la cimentación (UE 5) de la 2ª crujía del edificio a C/ Goles, cimentación que ya había sido documentada durante la excavación de 2007. En la 2ª crujía inicialmente se rebajaron 70 centímetros bajo la rasante con el objeto de poder documentar gráficamente la cimentación de dicha crujía (Fig. 4). Posteriormente se rebajó ese espacio (2ª crujía) hasta la cota -2 metros bajo rasante.

Esta cimentación UE 5 incluye la alineación completa de la 2ª crujía en sentido N-S pero teniendo en cuenta que presenta al menos dos realidades distintas. De una parte presenta dos dados de hormigón compuesto por argamasa de cemento, cal, albero y grava (un 1º adosado a la medianera a Goles, 17, y un 2º situado a 1 metro hacia el N). De otra parte se documentan varios tramos (cortados por los dados) que presentan una fábrica “pobre” de ladrillos completos e incompletos trabados con argamasa de cal y arena. Los dados de hormigón se adscriben a la fase de 1947, mientras que el resto de la fábrica se adscribe a la fase de la segunda mitad del s. XIX-inicios del XX.

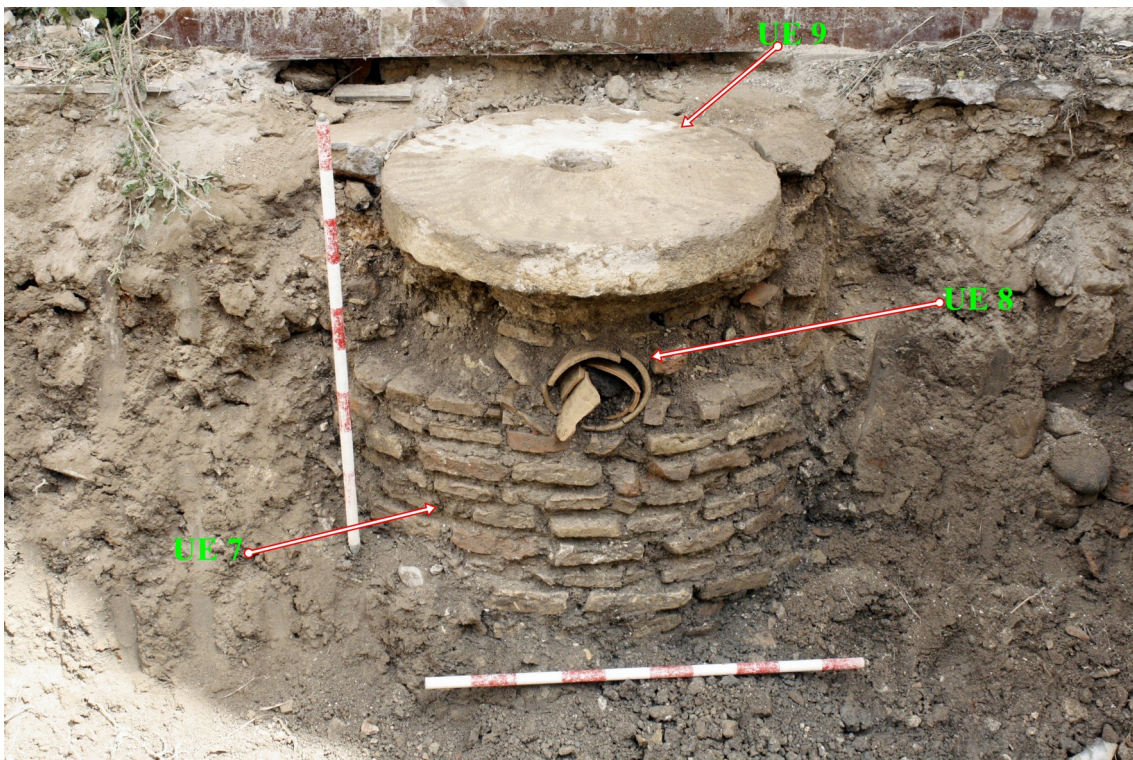
**FIGURA 5**

Durante el rebaje de la banda de tierra pegada a la medianera a Goles 21 se documentó un segundo pozo con rosca de ladrillos macizos (UE 7) trabados con tierra y algo de argamasa de cal (Fig. 5). Este pozo se encontró amortizado, y alterado en su parte superior por la instalación de una tubería cerámica (UE 8) que se le superpone. Sobre la tubería y el relleno que la cubre se registró a escasos centímetros bajo la rasante una única piedra de molino completa (UE 9) que sellaba toda la infraestructura. Es probable que en origen la muela tapara el pozo de ladrillos directamente y que en 1947, al instalarse la red de tubería, se subiese la cota de uso del solar y se recolocase la piedra en el lugar del que había sido movida como señalizando que debajo había un pozo. Una vez que se extrajo la muela (la 2ª completa documentada en el solar) y se seccionó el pozo para enrasar el perfil del solar como veremos después, se pudo comprobar como había refuerzos en el interior del pozo con una viga de hierro en “H” y un dado de hormigón. El pozo se interpretó como un sistema de captación de aguas procedentes del nivel freático, siendo relacionado con la fase de la 2ª mitad del s. XIX, no siendo improbable su existencia en momentos algo anteriores (1ª mitad del XIX). Su cota se pudo documentar hasta los -4,90 metros al coincidir tangencialmente con el foso de ascensor que lo seccionó parcialmente hasta dicha cota continuando sin solución de continuidad.

Durante la adecuación del solar para estos trabajos mencionados se procedió al desmonte parcial del pozo UUEE 7 a 9 recuperándose la piedra de molino y seccionándose el pozo en el que se documentó que había sido sellado con una viga de hierro en “H” y un dado de hormigón tal y como ya hemos comentado *supra*.

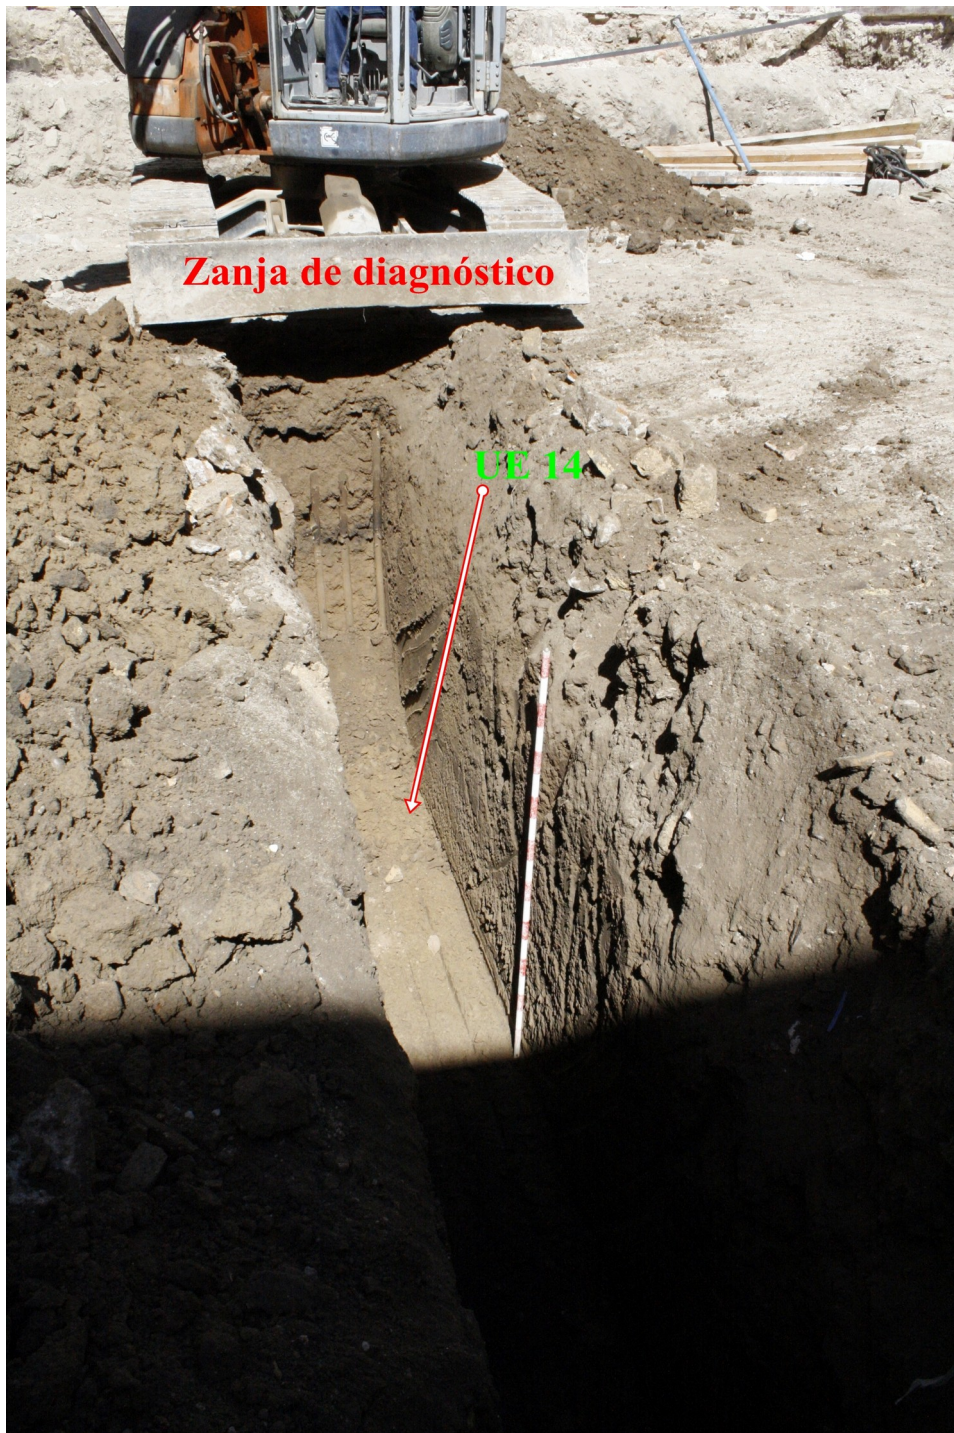
FIGURA 6

Con la superficie ya preparada, la dirección arqueológico decidió realizar una zanja de auscultación/diagnóstico que desde el perfil de la 1ª crujía a C/ Goles y perpendicular al mismo, se prolongó hasta los 12 metros de distancia alcanzando una profundidad de -3,60 metros. Esta trinchera se realizó por dos motivos. De una parte con el objetivo de extraer datos respecto a la posible ubicación de la barbacana, y de otra disponer de la suficiente información estratigráfica antes de supervisar el rebaje completo (hasta -3,90 metros) bajo rasante de la superficie comprendida entre la 1ª crujía a C/ Goles y la crujía trasera a C/ Dársena.

En la zanja de diagnóstico los resultados fueron negativos en lo que respecta a la localización o ubicación de la barbacana en este solar ya que no fue documentada ni la misma, ni ninguna evidencia de su posible existencia o de su posible destrucción en la 2ª mitad del s. XIX o anteriormente (Fig. 6). En lo que respecta a la estratigrafía debemos indicar que en la zona más próxima al perfil de la 1ª crujía de la C/ Goles el relleno (UE 16) seguía siendo negruzco, orgánico y con escasos materiales arqueológicos que se relacionarían con momentos de datación moderna (ss. XVI-XVIII), quizá como un ambiente de huertas. Este relleno enlazaba y se superponía a un relleno natural (UE 14) de influencia del río Guadalquivir completamente limpio, formado por arenas arcillosas de color castaño claro que suponen la base de la estratigrafía documentada en el sitio.

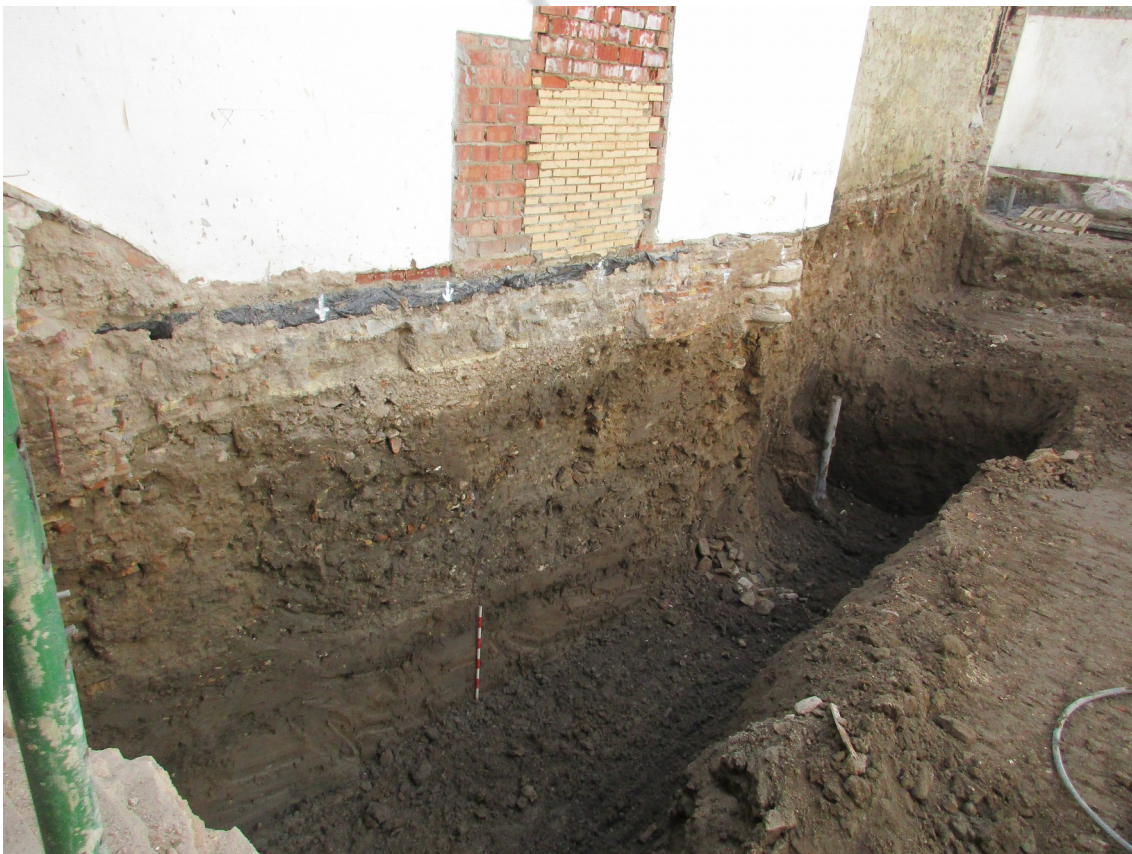
**FIGURA 7**

En lo que respecta a los rellenos deposicionales, bajo las UUEE 3 y 16, se documentó a la cota -3,60 metros bajo rasante un relleno arcilloso oscuro (UE 18) muy limpio de materiales que se superponía a la UE 14. Esta estratigrafía ya había sido documentada en la práctica durante la realización de la zanja de auscultación descrita anteriormente. Este primer batache se realizó de manera corrida a la cota máxima de -3,90 metros bajo rasante en sentido E-O a todo lo largo de la medianera con el colindante Goles 17 desde el límite de la 1ª crujía a C/ Goles, hasta el límite de la crujía trasera a C/ Dársena (Fig. 7).

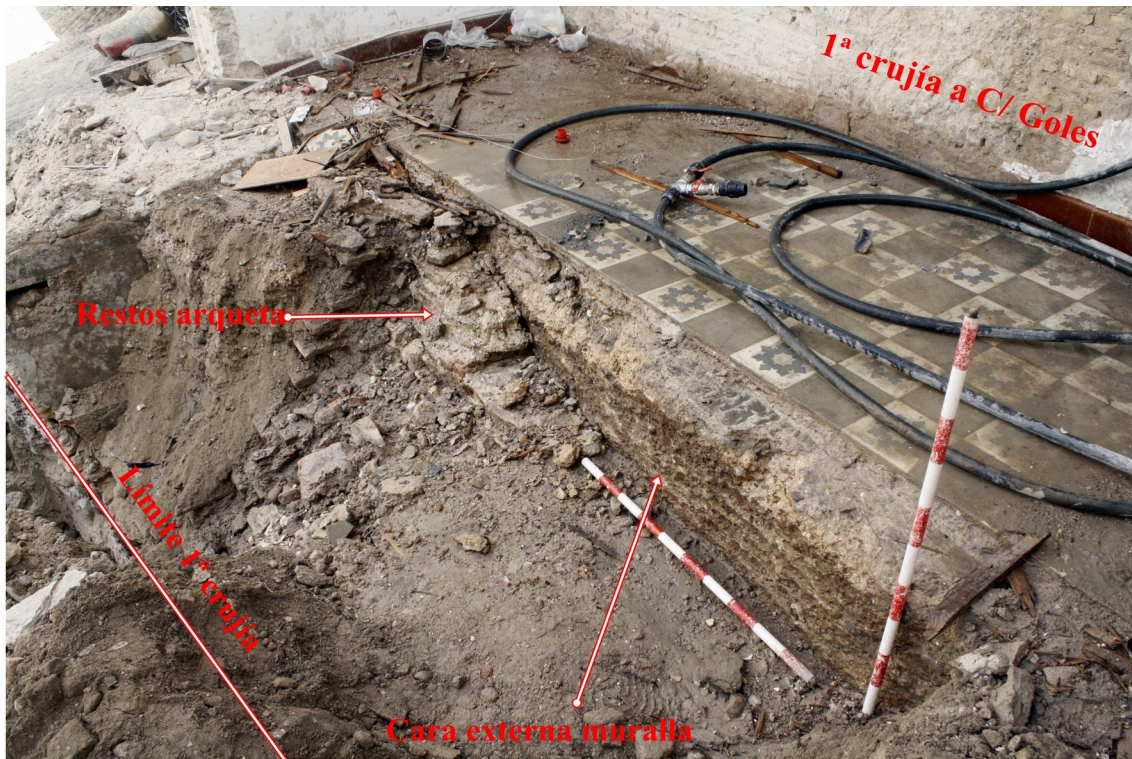
FIGURA 8

En la 1ª crujía a C/ Goles se comenzó igualmente a rebajar los 70 centímetros necesarios para la obra, pero teniendo en cuenta la presencia de la muralla en ese sitio, presencia que quedaba evidenciada por una grieta abierta en el suelo de losas hidráulicas que coincidía con la cara externa de la muralla de tapial almohade, circunstancia que posteriormente se confirmó tal y como se pensaba (Fig. 8 y Fig. 9). La muralla se encontró en la práctica debajo de la cama de argamasa sobre la que se disponía la solería hidráulica. Una vez retirada la solería hidráulica sobre la propia muralla, se decidió dejar sobre la misma la capa de argamasa de arena y cal que correspondía a la cama del pavimento de losas hidráulicas. De esta manera se aseguraba la conservación de la línea de descabezamiento de la muralla impidiendo su degradación.
