ANUARIO ARQUEOLÓGICO DE ANDALUCÍA 2017

ACTIVIDAD ARQUEOLÓGICA PREVENTIVA EN C/ BOHÓRQUEZ 9, UTRERA (SEVILLA)

Resumen

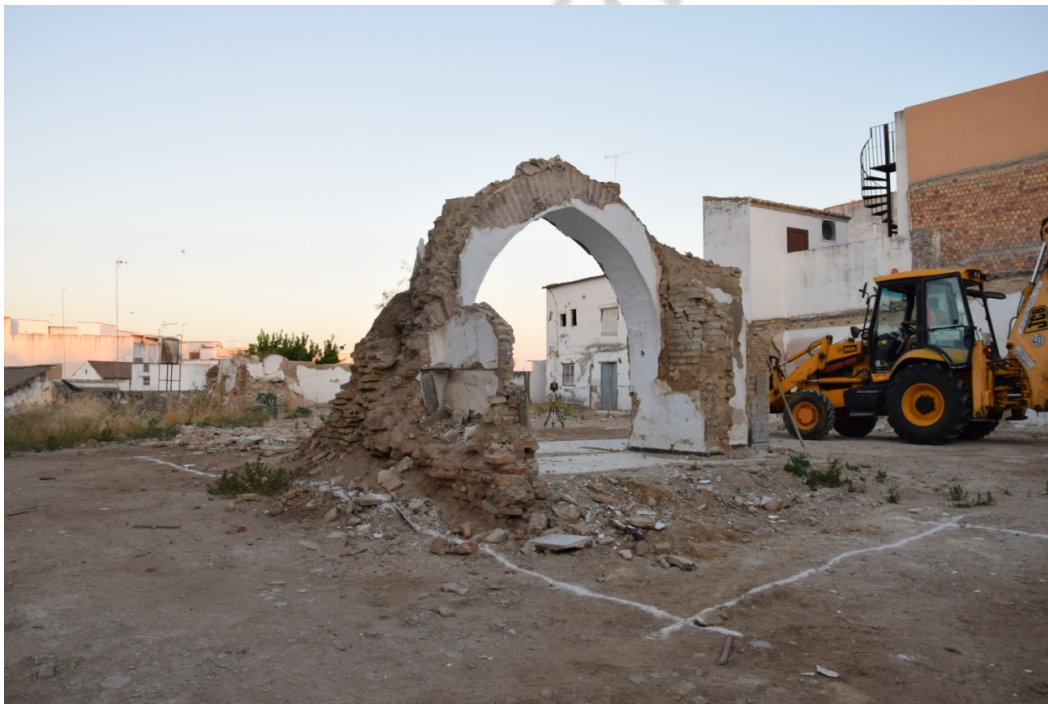
Figura 2. Día de inicio de los trabajos. Imagen del solar con el arco bajomedieval que se ha preservado para integrarlo en la casa.

Durante la demolición del edificio, la propiedad decidió dejar un arco apuntado de ladrillos de factura bajomedieval/principios de la Edad Moderna para su integración en la nueva edificación.

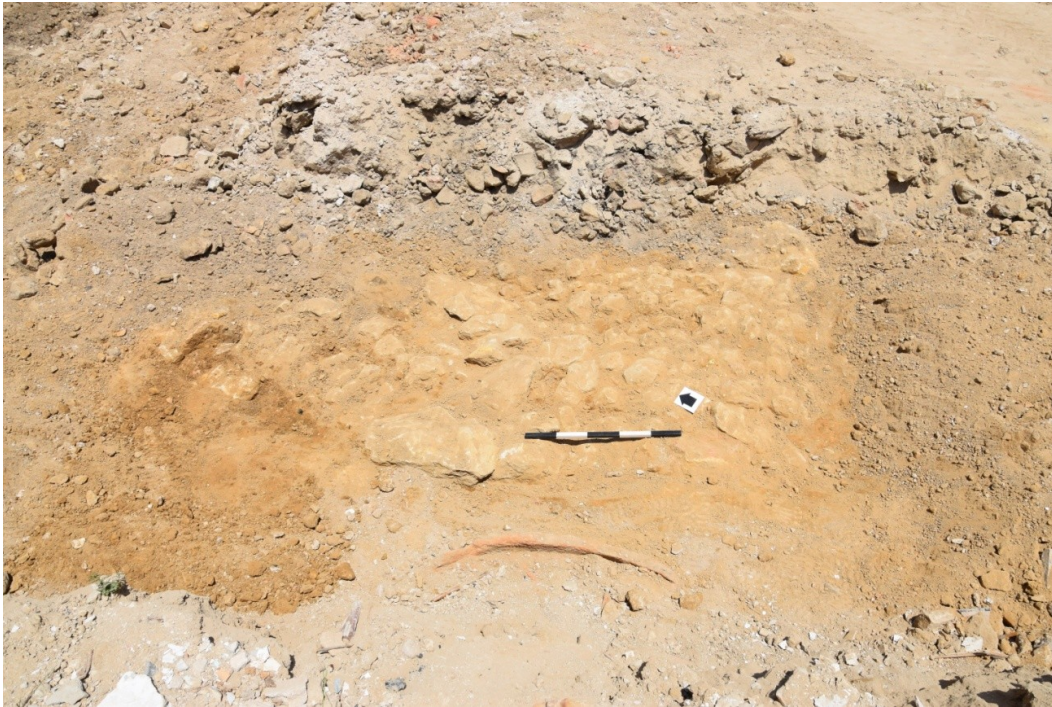
Figura 3. Estructuras de mampostería en un contexto romano/prerromano que se documentaron en el fondo de la excavación para la losa y que se han preservado

A la profundidad establecida para la losa se documentaron capas de color marrón claro con materiales romanos imperiales (terra sigillata, tégulas) junto a otros de datación romano-republicana y quizás anteriores, a falta de un estudio detallado de los materiales. A ese nivel, se empezaron a documentar estructuras de mampostería que fueron conservadas, manteniendo la cota máxima de cimentación por encima de las mismas con la finalidad de no comprometer su conservación.

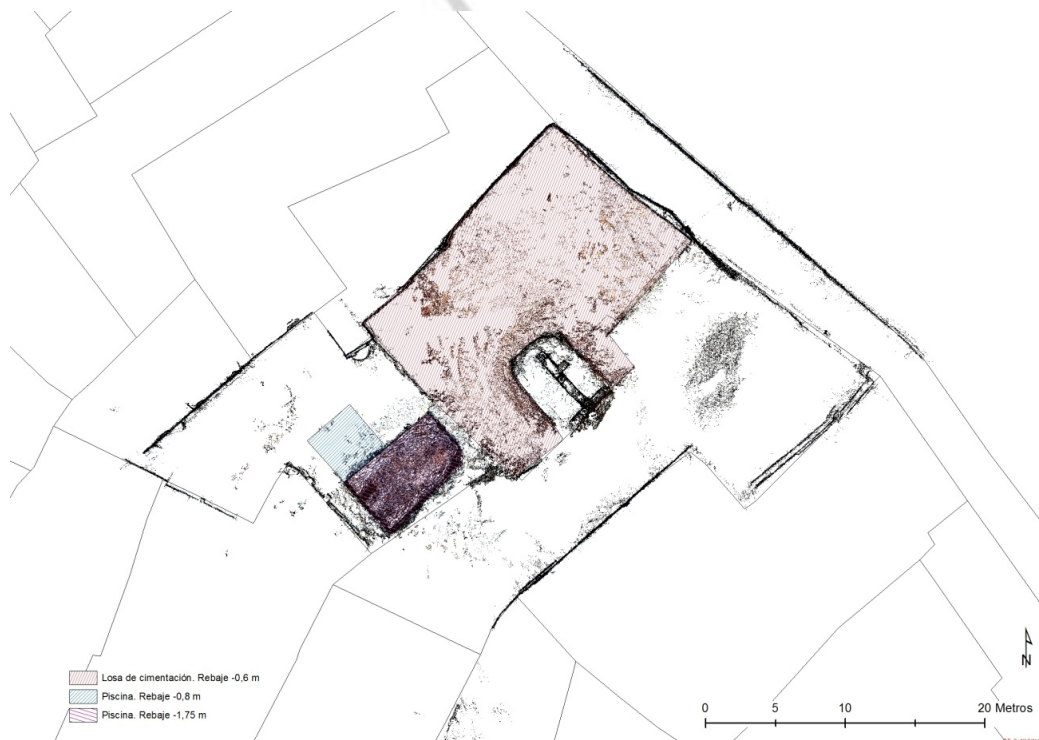
Figura 4. Plano del solar con la situación de los distintos rebajes realizados y su incidencia en el sustrato

Dado que el proyecto inicial fue reconducido y se ha sustituido la cimentación prevista por una losa de cimentación, la afección al sustrato ha sido mínima. En el área correspondiente a la cimentación el rebaje máximo fue de 60 cm desde el nivel de la calle afectando principalmente a la estratificación generada por la construcción del inmueble demolido correspondientes a la Edad Moderna.

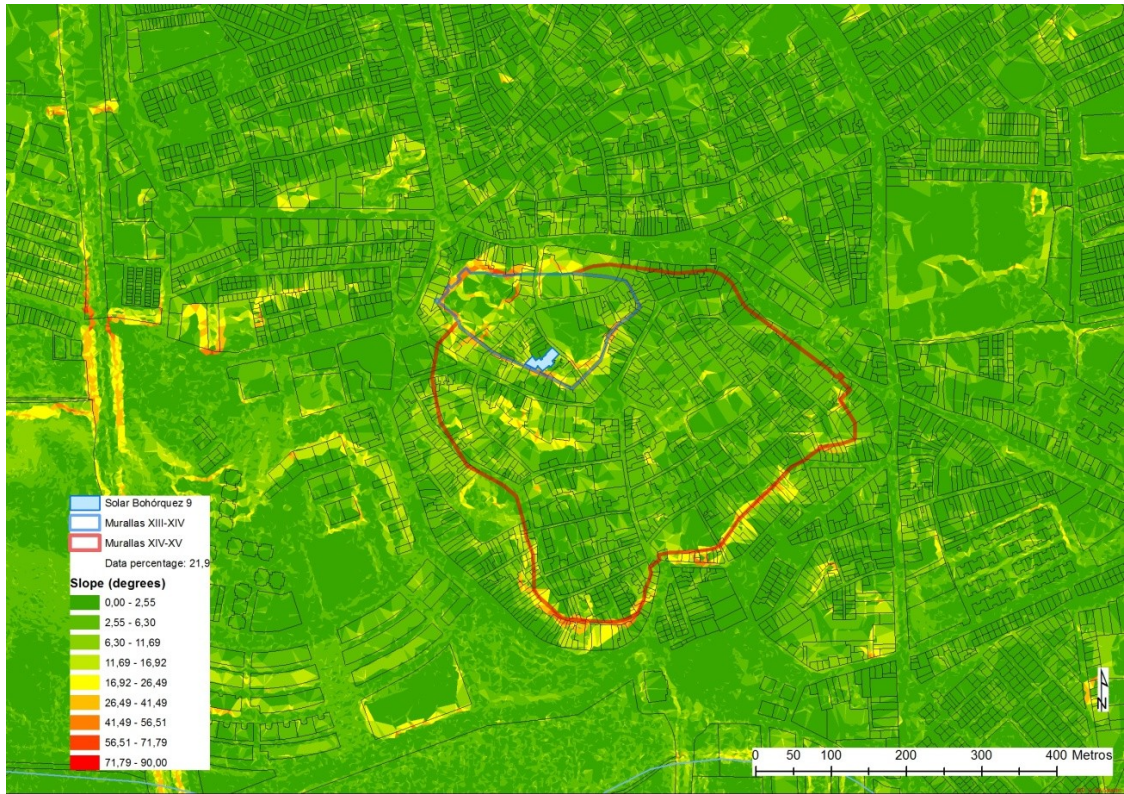
Figura 7. Mapa de pendientes de Utrera obtenido del LiDAR (IGN) que muestra la existencia de fuertes pendientes por donde se supone discurrían los lienzos de los dos recintos amurallados medievales
