AN LISIS ARQUEOL GICO DE ESTRUCTURA EMERGENTE EN CALLE MARQU S DE TAMAR N N  5. VEJER DE LA FRONTERA

Datos b sicos de la actividad arqueol gica

La actividad arqueológica preventiva se desarrolla en el edificio de la calle Marqués de Tamarón n.º 5 en Vejer de la Frontera (Cádiz). El inmueble se encuentra situado en el interior del Conjunto Histórico-Artístico de Vejer de la Frontera y forma parte parcialmente del recinto amurallado medieval.

La intervención arqueológica se realiza en paramentos de planta primera, segunda y cubierta del inmueble que posee 225 m² de superficie construida y unos 9 m aprox. de altura.

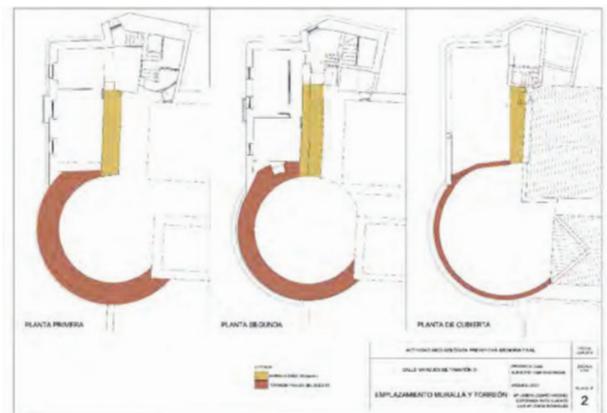
Emplazamiento muralla y torreón

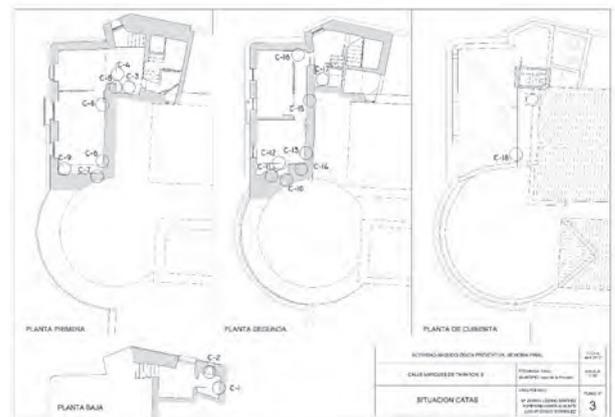
Situación catas

Con el objetivo de conocer el estado del recinto amurallado existente en el inmueble se ha realizado las siguientes catas paramentales en plantas primera, segunda, y cubierta:

Planta	Nº Estancia	Nº cata	Medidas (cm)
Baja	E-1	C-1	80 x 80
Baja	E-2	C-2	40 x 50
Primera	E-3	C-3	60 x 60
Primera	E-3	C-4	40 x 66
Primera	E-3	C-5	60 x 66
Primera	E-5	C-6	70 x 62 x 52
Primera	E-5	C-7	70 x 72
Primera	E-5	C-8	60 x 320
Primera	E-5	C-9	60 x 160
Segunda	E-10	C-10	80 x 40
Segunda	E-10	C-11	53 x 40
Segunda	E-10	C-12	50 x 47
Segunda	E-10	C-13	50 x 50
Segunda	E-10	C-14	65 x 50
Segunda	E-8	C-15	130 x 50
Segunda	E-8	C-16	40 x 40
Segunda	E-7	C-17	40 x 40
Cubierta	E-11	C-18	80 x 120

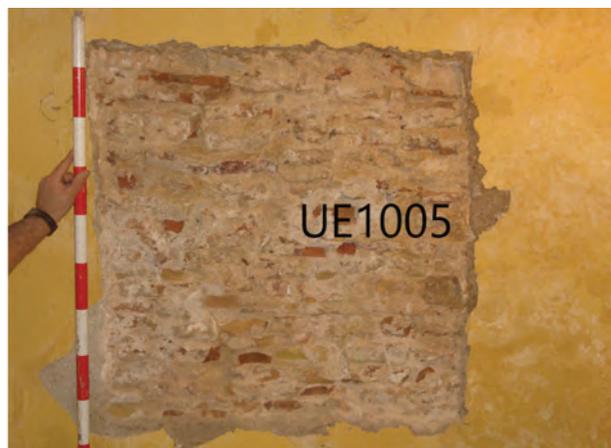
Cata 1.

CATA 1-2. ESTANCIA 1-PLANTA BAJA

Estancia formada por muro de aparejo irregular de ladrillos (UE 1005) adosado a muro de aparejo irregular de ladrillos fragmentados y piedras areniscas de tama o menudo (UE 1006), s. XIX-XX

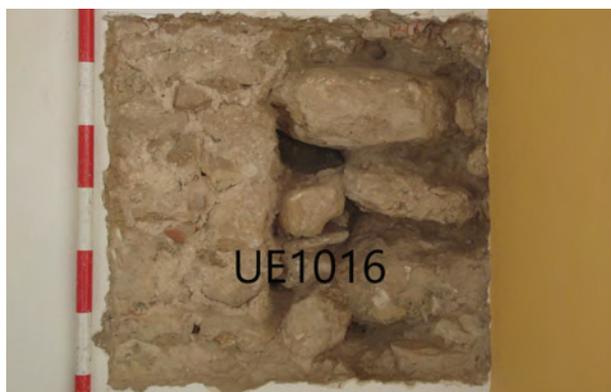
Cata 3.

CATA 3- ESTANCIA 3-PLANTA PRIMERA

Muro de aparejo irregular de mampuestos de piedras areniscas (UE 1016) con tierra arenosa gris, posible tramo de muralla orientaci n SW-NE, con emparchados y revocos de la  poca de la construcci n del edificio. Moderno sobre medieval.

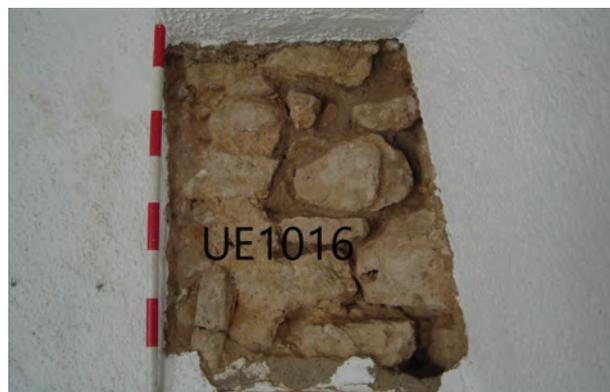
Cata 6.

CATA 6- ESTANCIA 5-PLANTA PRIMERA

Muro de aparejo irregular de mampuestos de piedras areniscas (UE 1016) con tierra arenosa gris, tramo de muralla orientaci n SSE-NNW, con emparchados y revocos de la  poca de la construcci n del edificio. Moderno sobre medieval

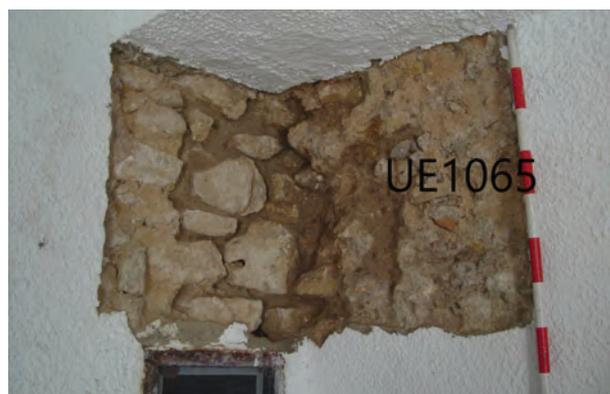
Cata 7.

CATA 7- ESTANCIA 5-PLANTA PRIMERA

Muro de aparejo irregular de mampuestos de piedras areniscas (UE 1065) con tierra arenosa gris dura y compacta, torre n semicircular adosado a la muralla, con emparchados y revocos de la  poca de la construcci n del edificio. Moderno sobre medieval.

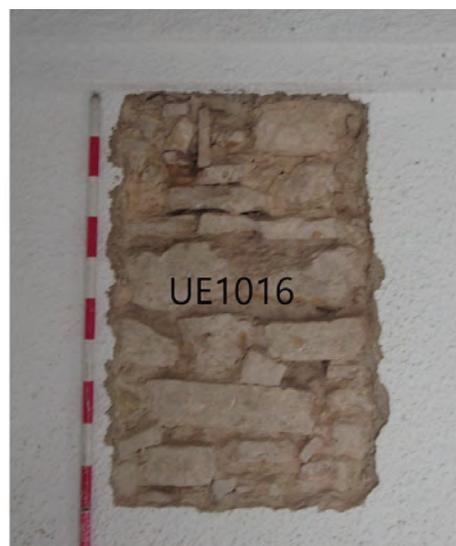
Cata 8.

CATA 8- ESTANCIA 5-PLANTA PRIMERA

Muro de aparejo irregular de mampuestos de piedras areniscas (UE 1016) con tierra arenosa gris, tramo de muralla orientaci n SSE-NNW, con emparchados y revocos de la  poca de la construcci n del edificio. Moderno sobre medieval.

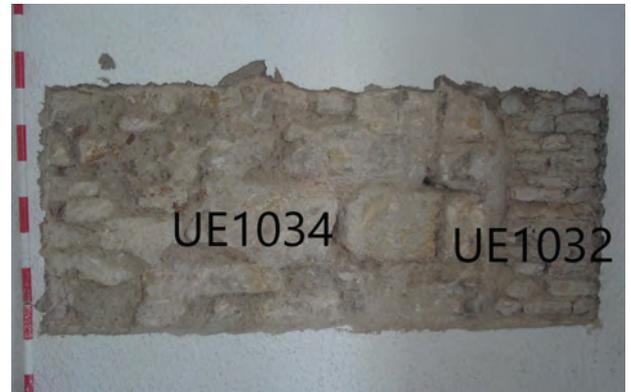
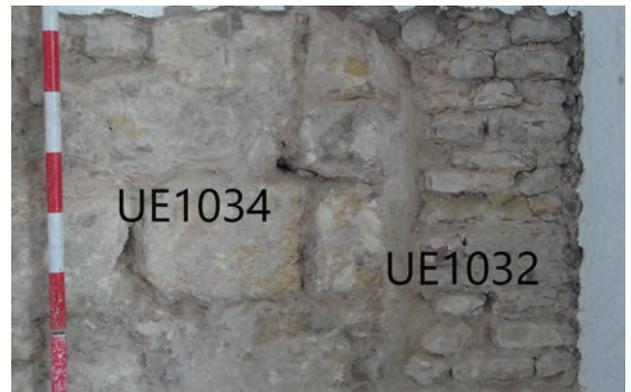
Cata 9.

CATA 9- ESTANCIA 5-PLANTA PRIMERA

Muro de aparejo irregular de sillarejos de piedra arenisca con mortero de cal y arena de tonalidad beige (UE 1034). Torre n semicircular adosado a la muralla. Adosado al torre n, tapiando el hueco creado por este y el edificio, murete de aparejo irregular de ladrillos. Moderno sobre medieval.

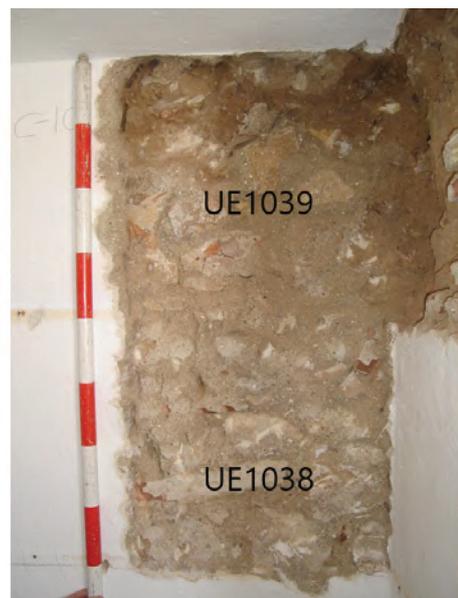
Cata 10.

CATA 10- ESTANCIA 10-PLANTA SEGUNDA

F brica interior de torre n, de tierra compacta, cal y cantos (menudas piedras de arenisca) (UE 1039), con emparchado de mortero gris compacto con fragmentos de ladrillos y piedras areniscas menudas y puntos blancos de cal (UE 1038). Moderno sobre medieval.

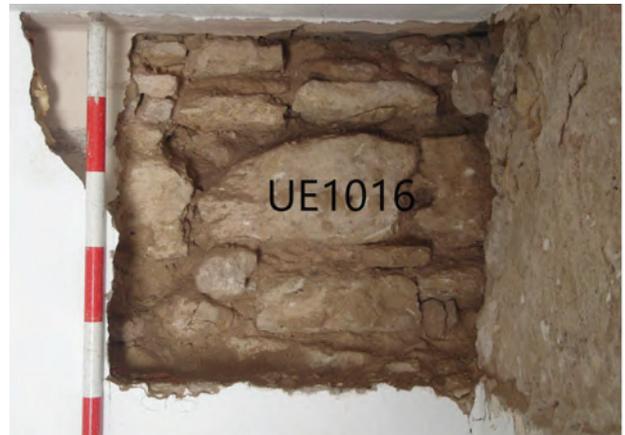
Cata 13.

CATA 13- ESTANCIA 10-PLANTA SEGUNDA

Muro de aparejo irregular de mampuestos de piedras areniscas (UE 1016) con tierra arenosa gris, tramo de muralla orientaci n SSE-NNW con emparchados y revocos de la  poca de la construcci n del edificio. Moderno sobre medieval.

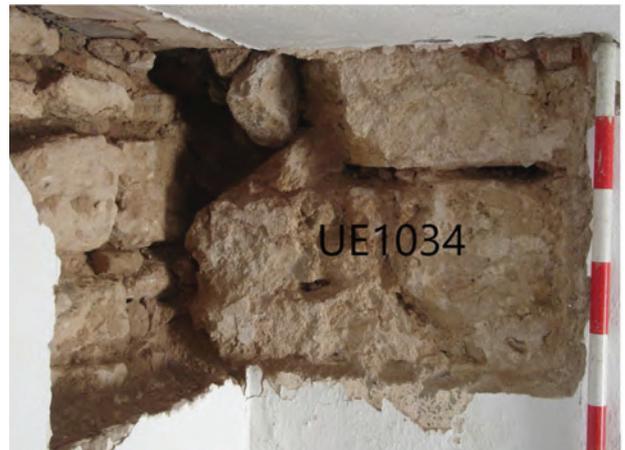
Cata 14.

CATA 14- ESTANCIA 10-PLANTA SEGUNDA

Muro de aparejo irregular de sillarejos de piedra arenisca con mortero de cal y arena de tonalidad beige (UE 1034). Torre n semicircular adosado a la muralla. Mortero de tonalidad gris con fragmentos de piedras menudas y tejas (UE 1045) sobre torre n. Moderno sobre medieval.

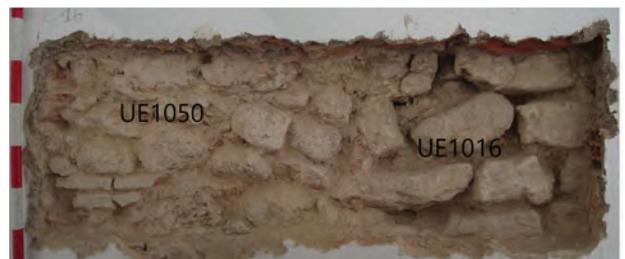
Cata 15.

CATA 15- ESTANCIA 8-PLANTA SEGUNDA

Aparejo irregular de mampuestos de piedra arenisca y fragmentos de ladrillos con mortero blanquecino (UE1050), sobre muro de aparejo irregular de mampuestos de piedras areniscas (UE 1016) con tierra arenosa gris, tramo de muralla orientaci n SSE-NNW. Moderno sobre medieval.

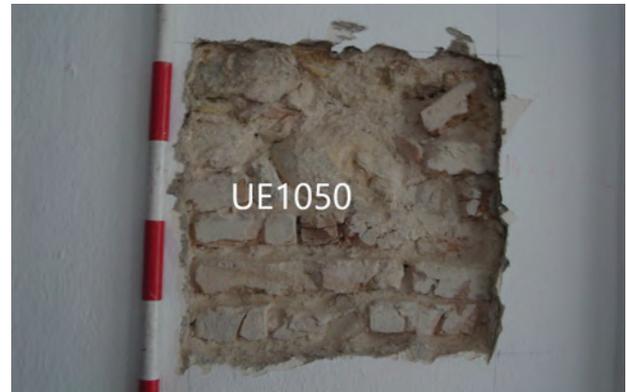
Cata 16.

CATA 16- ESTANCIA 8-PLANTA SEGUNDA

Aparejo irregular de mampuestos de piedra arenisca y fragmentos de ladrillos con mortero blanquecino (UE1050). Moderno.

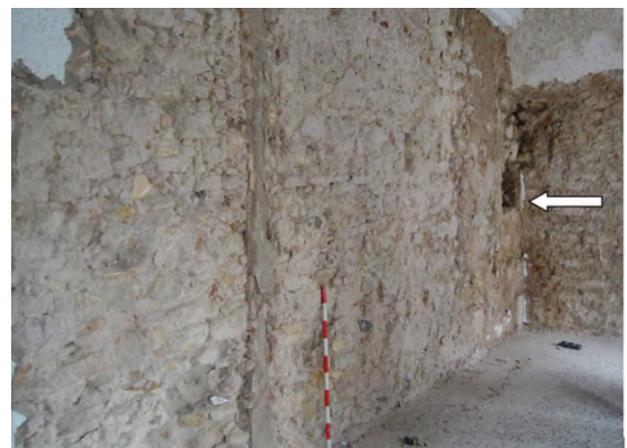
Planta primera. Lienzo de muralla con morteros modernos. Al fondo el torreón circular adosado

Los paramentos de muralla y torreón circular han sido consolidados según los criterios establecidos por la dirección facultativa de la obra.

Finalmente, un paño longitudinal de la muralla y un fragmento del torreón quedaron vistos en la primera planta de la vivienda particular (ver fotos en capítulo de documentación gráfica).

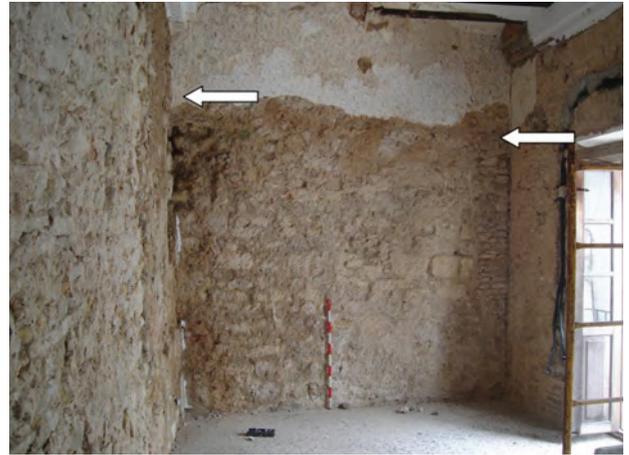
Planta primera. Edificio adosado al torreón y este al lienzo de muralla.

Igualmente, se han constatado en la planta primera muros de ladrillos de la  ltima obra del inmueble, que aparecen adosadas al paramento Este, frente a tramo de escalera, de l nea de estructura adosada a la muralla, y que constituyen el apoyo del

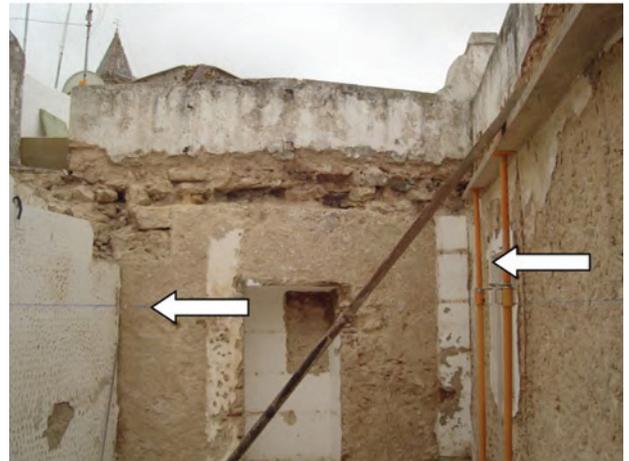
Planta segunda. Edificio que se adosa al torre n y este a la muralla con trasdosado de tabiquer a de ladrillo perforado

Planta segunda. Edificio que se adosa al torreón y este a la muralla con trasdosado de tabiquería de ladrillo perforado

Tambi n, en el paramento noreste de la planta segunda, se ha evidenciado la existencia de un tabique de ladrillos contempor neos trasdosado al lienzo de muralla, creando en algunas zonas una c mara de unos 5 cm.

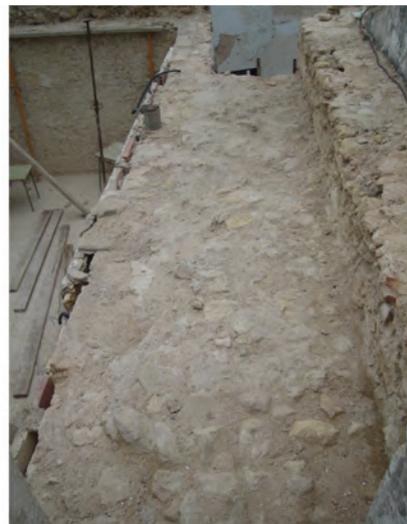
- 4- Verificaci n en la cubierta de la l nea de muralla de aparejo irregular de mampuestos de arenisca con direcci n NW-SE, con un grosor superior a 0,80 m.

Superficie conservada de lienzo de muralla en cubierta.

Esta propuesta, centrada en la solución para la colocación del zuncho sobre la muralla, consistió en los siguientes pasos:

- 1.- Sobre la coronación de la muralla existente se coloca lámina de geotextil hasta la edificación medianera existente.
- 2.- Para nivelar la zona superior, se coloca capa de arena que protegerá el geotextil.
- 3.- Se coloca capa de rasillones por tabla para dar consistencia a la nivelación.
- 4.- Finalmente se coloca armadura y se hormigona el zuncho y el forjado. Igualmente, para la conservación de los paramentos de la muralla y torreón se ejecuta trasdosados autoportantes de ladrillo hueco o trasdosado autoportante de paneles de yeso tipo pladur en la solución del cuarto de baño.
