ANUARIO ARQUEOLÓGICO DE ANDALUCÍA

INTERVENCIÓN ARQUEOLÓGICA EN LA CARRETERA ALMUÑÉCAR-JETE, BARRIO DE TORRECUEVAS DE ALMUÑÉCAR (GRANADA), DENTRO DEL PROYECTO DE EJECUCIÓN DE 22 VIVIENDAS UNIFAMILIARES ADOSADAS, EN LA PARCELA, PROPIEDAD DE LA EMPRESA, INVERSIONES COSTA SALAS S.L.

Resumen: La intervención arqueológica realizada en esta parcela del barrio de Torrecuevas de Almuñécar, ha puesto al descubierto un tramo del acueducto que abastecía a la ciudad en época romana. En esta zona el acueducto no ha sido nunca visible ya que discurría en galería bajo la tierra.

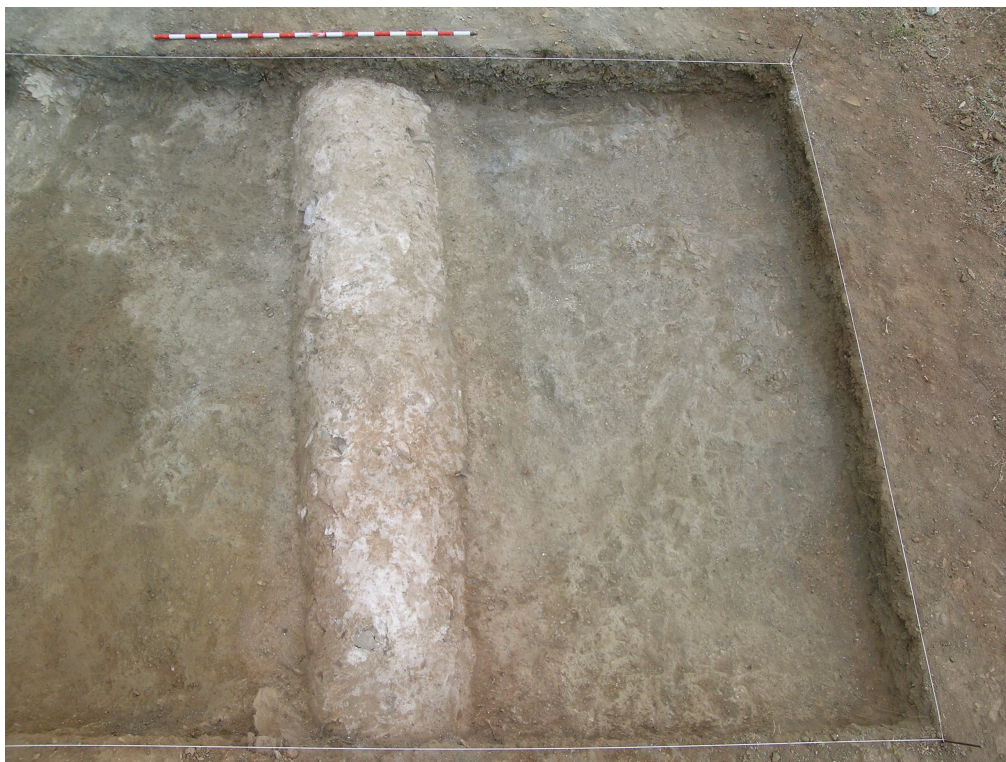
Sondeo 1. vista general

A unos 15 centímetros de la superficie del sondeo, se documentan los restos del acueducto. Solamente hemos documentado la parte superior de la bóveda del acueducto que en este tramo se conserva en perfectas condiciones.

La bóveda está construida a base de pequeñas piedras trabadas con mortero de cal. Dependiendo de las zonas y de la pureza de la cal, se aprecian más o menos piedras.

Tanto en la planta junto a la bóveda como en los perfiles, se aprecia una pequeña zanja de unos 15-20 cm. de ancho, que se realizó a la hora de la construcción del acueducto.

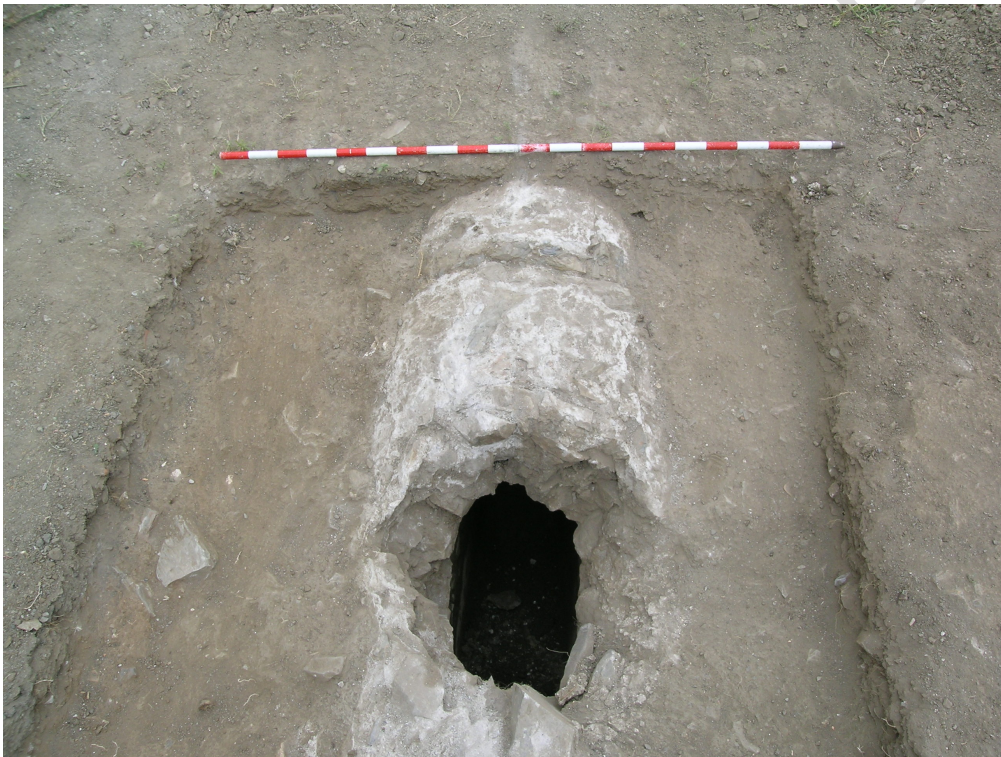
Sondeo 2. vista general.

Los restos del acueducto aparecen a unos 5-10 cm. de la superficie. Como en el caso anterior solamente hemos documentado la parte superior de la bóveda, que en este caso presenta una rotura.

Debido a esta rotura, hemos podido obtener parte de la sección del acueducto. La anchura interior es de unos 50 cm. La altura, igualmente por la parte interna es de 1,10 m. Y el grosor de la pared de la bóveda es de 40cm.

El interior del acueducto está relativamente limpio, con algunos depósitos de tierra muy leves y con algunas concreciones calcáreas debido al paso del agua. Hay humedad ya que el agua sigue pasando en algunas ocasiones.

El sistema constructivo, como en el caso anterior, la bóveda está construida a base de pequeñas piedras trabadas con mortero de cal, dependiendo de las zonas y de la pureza de la cal, se aprecian más o menos piedras. En la parte superior de la bóveda se aprecia una especie de yaga, que puede ser la unión entre dos tramos de obra.

Destacar que el acueducto en esta zona ha sido reparado no hace mucho tiempo, ya que sus paredes están enlucidas con mortero de cemento, hasta una altura de unos 60 cm.

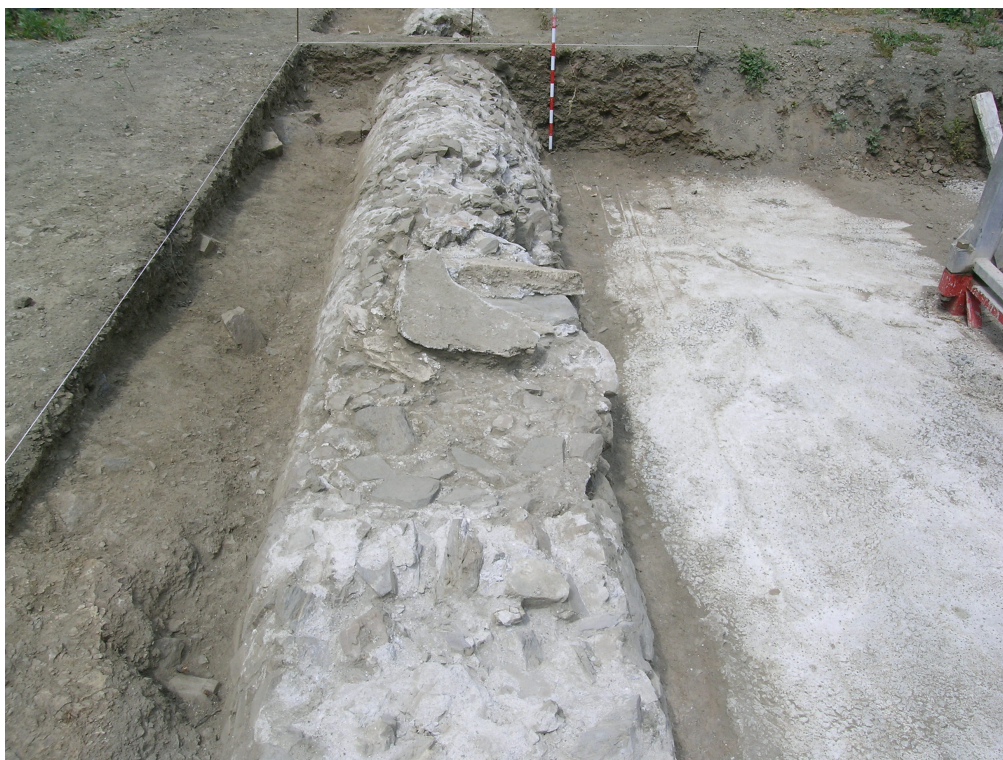
A unos 15 centímetros de la superficie del sondeo, se documentan los restos del acueducto. Solamente hemos documentado la parte superior de la bóveda del acueducto y la cara este del mismo, hasta el nivel en que se ha instalado la grúa.

SONDEO 3. VISTA GENERAL

La bóveda, está construida a base de pequeñas piedras trabadas con mortero de cal. Dependiendo de las zonas y de la pureza de la cal, se aprecian más o menos piedras.

En este tramo la bóveda presenta algunas alteraciones. La zona norte se encuentra en buenas condiciones de conservación. En la zona central se aprecia que ha sufrido una reparación en la que se ha destruido la bóveda y se ha vuelto a cubrir el acueducto con piedras de pizarra y bloques de mortero de la misma bóveda. Y en la zona sur la bóveda se encuentra arrasada en su parte superior, sin llegar a su total desmantelamiento.

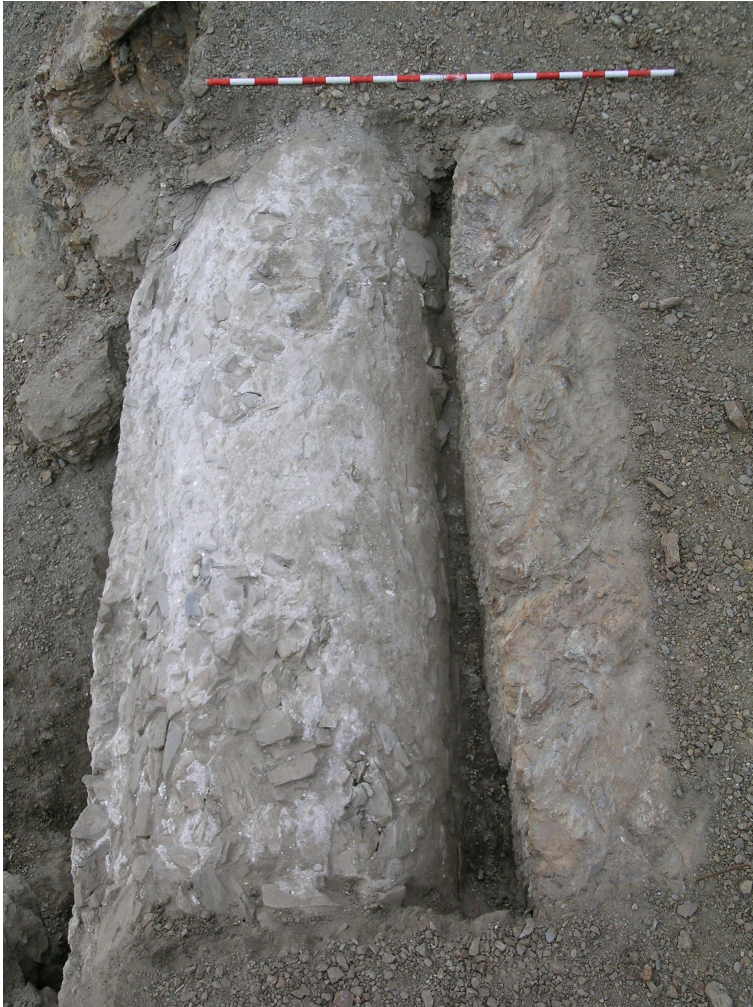
A unos 10 centímetros de la superficie del sondeo, se documentan los restos del acueducto. Hemos documentado la parte superior de la bóveda del acueducto, que en este tramo se conserva en perfectas condiciones, y la totalidad de la cara este.

Sondeo 3. vista general.

Tanto la bóveda, como la pared, están construida a base de pequeñas piedras, algo mayores las de las paredes, trabadas con mortero de cal. Dependiendo de las zonas y de la pureza de la cal, se aprecian más o menos piedras.

En la zona oeste la roca, en este caso de gran dureza, ha sido cortada para embutir el acueducto, quedando una zanja entra la roca y el acueducto de unos 15 cm.

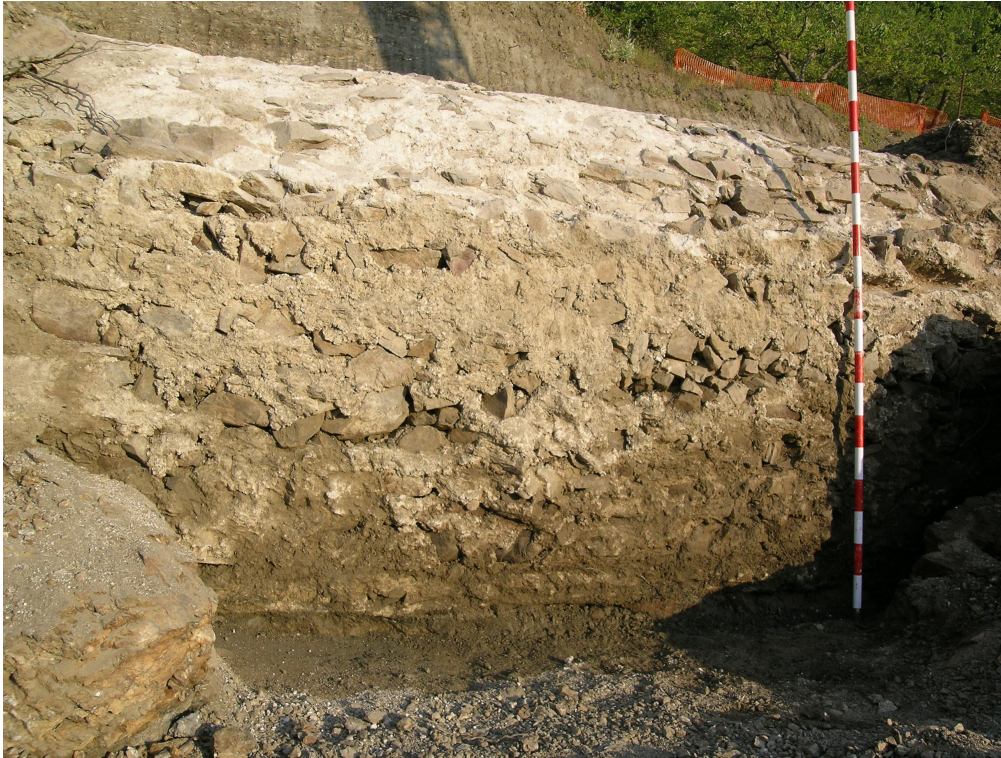
En la zona este, donde se ha producido el corrimiento de tierras, hemos podido excavar hasta alcanzar la base del acueducto. En total el acueducto en esta zona tiene unos 1,70 m. de alto.

Entre la unión del muro lateral y el inicio de la bóveda, se precia una pequeña cornisa o saliente de unos 10 cm.

Sondeo 4. alzado del acueducto

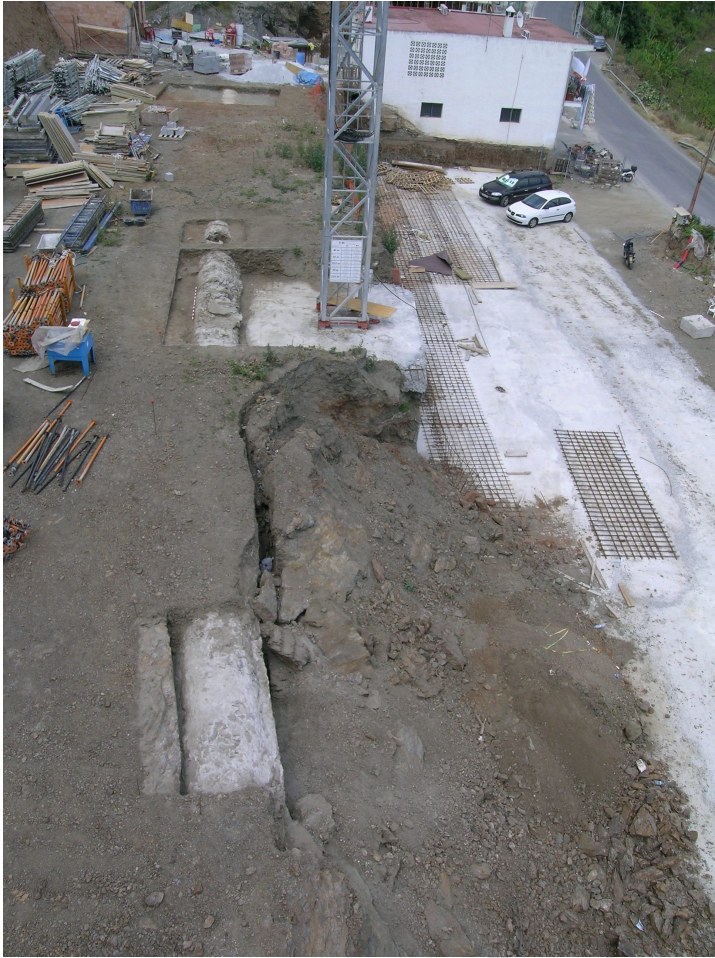
Como conclusiones podemos observar que el acueducto discurre a lo largo de toda la parcela, en la terraza superior, atravesándola de norte a sur, a una profundidad de unos 10-30 cm.

La conservación del acueducto en este tramo es relativamente buena, a excepción de algunas zonas puntuales. En una de ellas, sondeo 2, la bóveda se encuentra rota, con una abertura de unos 80 cm. En otro punto, sondeo 3, la bóveda se encuentra arrasada sin haber llegado a perforarse. Por último, en el sondeo3, se aprecia una reparación de la bóveda, que se cierra con grandes piedras y trozos de mortero.

Vista general del acueducto desde el sur.

Hay que señalar que el acueducto en este tramo, de vez en cuando, sigue llevando agua y se ha reparado no hace mucho tiempo, enlucándose las paredes con mortero de cemento, para impedir las fugas.

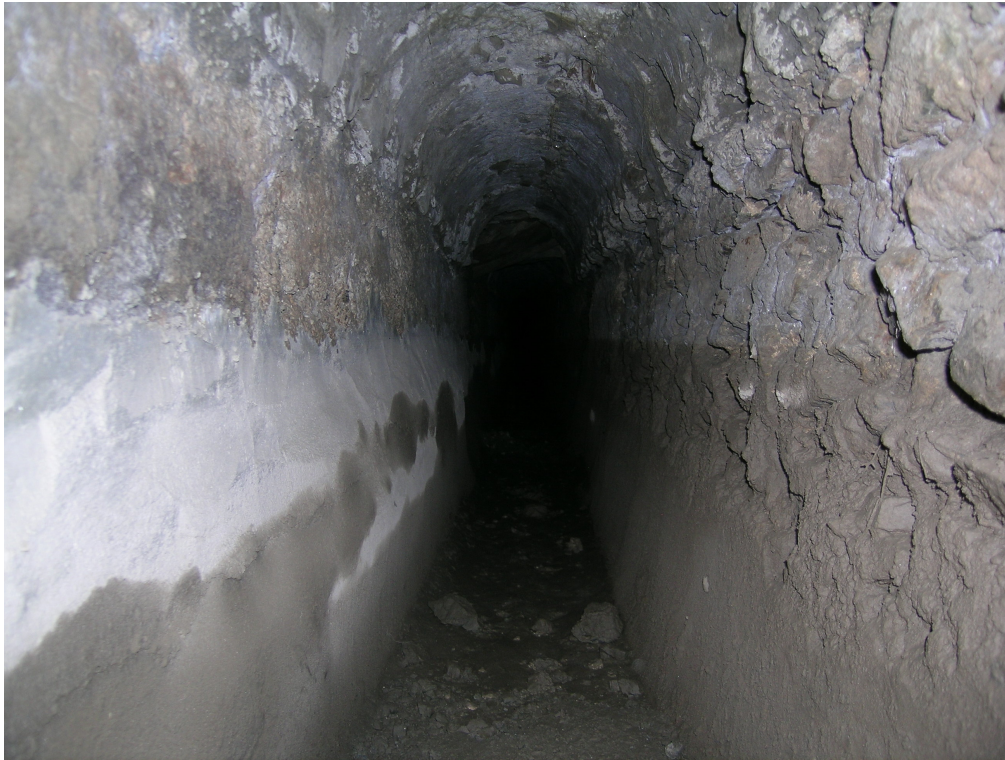
Por la parte interna, el canal del acueducto tiene una potencia de unos 80-90 cm. más unos 30 cm de bóveda. El hecho de que la construcción del canal del acueducto se realice cortando la roca y embutiéndolo en ella, hace que los muros de las paredes laterales no presenten cara hacia el exterior del canal. Tanto la base como parte de los muros laterales están enlucidos con un mortero de opus signinum que los impermeabiliza. El grosor del opus de sus paredes es de unos 4 centímetros.

Sondeo 2 interior del acueducto

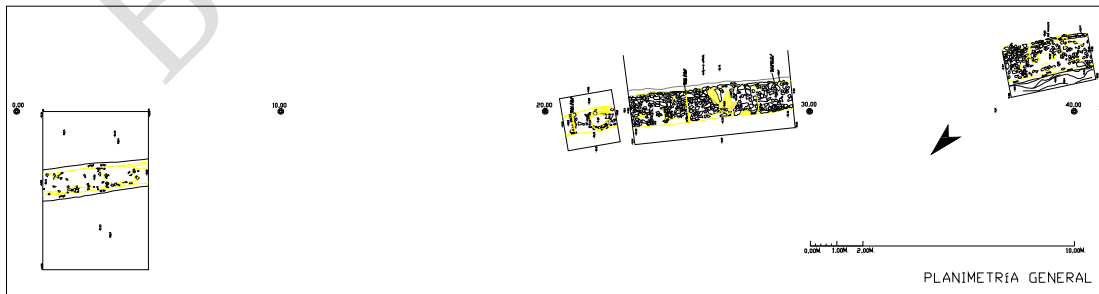
La anchura de la parcela en la zona por las que discurre el acueducto es de unos 60 m. En nuestra actuación, en los cuatro sondeos realizados, hemos dejado al descubierto el acueducto en 15 m., con lo que ha quedado perfectamente reflejado el trazado del mismo.

Planimetría general
