ANUARIO ARQUEOLÓGICO DE ANDALUCÍA

INTERVENCIÓN ARQUEOLÓGICA EN PARAJE CRUZ DE LA VEGA, CONFLUENCIA CTA 323 CON TORREQUEBRADILLA, AV. DE MADRID S/N, Z.A.M.B DE JAÉN

RESUMEN: Durante los trabajos de excavación hemos podido documentar una serie de estructuras auxiliares de la red hidrológico-defensiva Calcolítica, para el aprovechamiento agrario. Así mismo, hemos obtenido datos importantes que rebajarían la cronología del Arroyo B de islámica a Prehistórica.

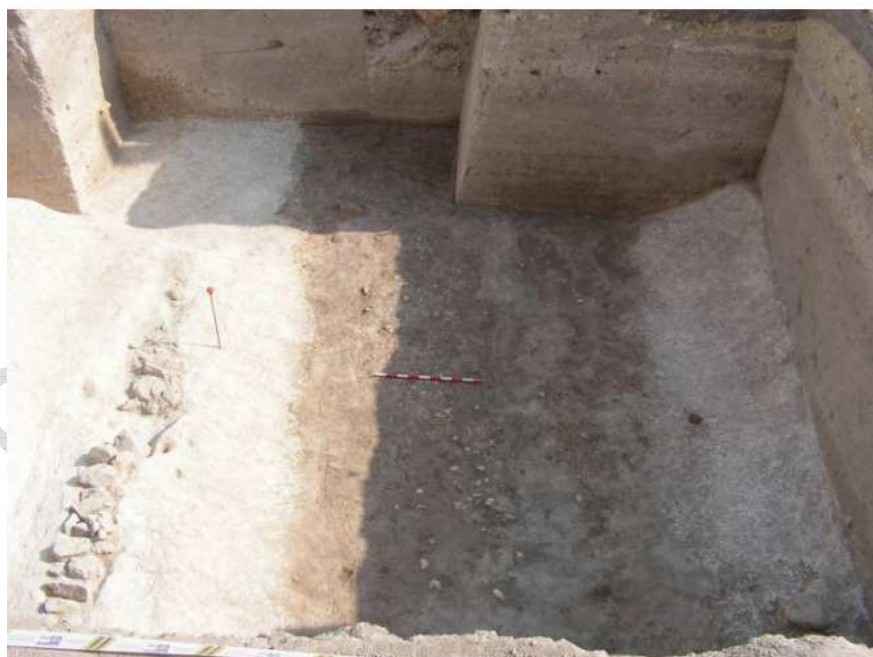
Foto 2

Foto 2: Planta del Arroyo y Murete del margen Oeste

UE XXVII (fosa de inserción del murete): Esta estructura la encontramos sobre el margen Occidental del arroyo, su aspecto es de una brecha cóncava y longitudinal con dirección S-N, tiene escasa profundidad y su anchura no es regular, su función es la de fosa de inserción de un murete (UE XXVIII) fijado con arcilla (US 33) que posa sobre la estructura, este estrato es Calcolítico al igual que las estructuras.

UE XXVIII (murete): Es un alineamiento de piedras de mediano tamaño insertadas en una fosa (UE XXVII) y ligadas con arcilla, toman dirección S-N. Su función sería la de evitar que el agua del arroyo se desmandase por su margen oeste en caso de crecida, permitiendo evacuar al Este, a través del Desagüe del Arroyo (UE X/XI), hacia el Barranco del Valle.

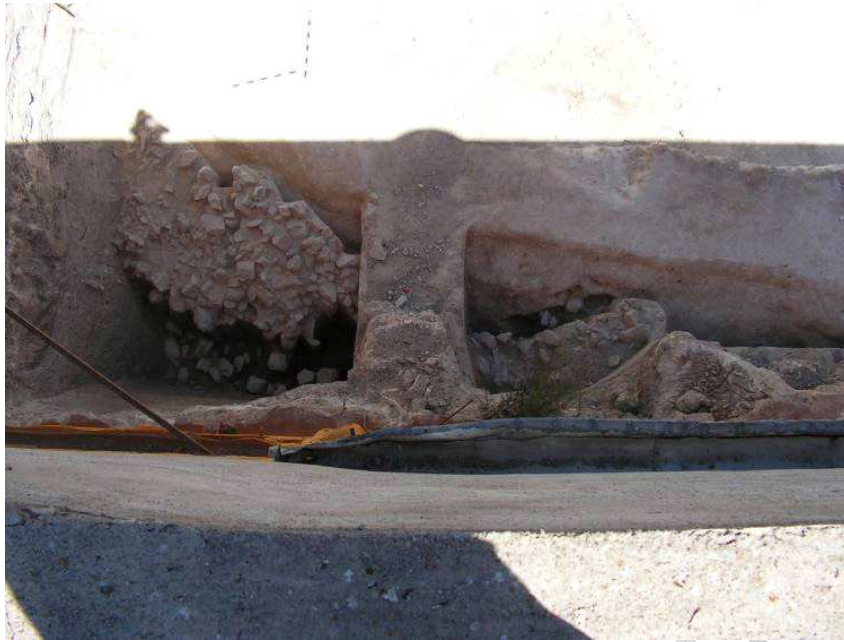
Foto 3

Foto 3: Planta de la Acometida del Arroyo

UE II (acometida excavada en la roca): es un canal cuya función es la de desviar el agua del Arroyo Calcolítico para su aprovechamiento. Está excavado en la roca con una sección en “V” en su margen, aunque no en el fondo, que es plano. Toma dirección SE-NO, siendo, presumiblemente, en su lado SE donde tiene lugar la conexión con el Arrollo y por tanto el inicio de esta estructura. Tan solo hemos podido excavar su margen Norte, y el trazado del mismo, parece dibujar una curva que, con dirección NO, pensamos conectaría con el desagüe de la acometida (UE VII).

UE III (limpieza de la acometida): esta Unidad es una limpieza de lodos que colmataban la acometida, quizá en un momento en el que disminuye el caudal, por lo que tratan de realizar un estrechamiento en los márgenes que permita elevar el agua que corra hasta los niveles apropiados para su aprovechamiento. Esta práctica se manifiesta también en la UE XI, donde de idéntica manera sobre el desagüe existente se realiza uno de menor entidad, lo que nos lleva de nuevo a la idea de un caudal más pobre.

UE IV (empedrado de la limpieza de la acometida): Una vez realizada la excavación de la limpieza de la acometida, se cubre, sobretodo el margen, con piedras. Esta Unidad, tal y como hemos indicado, pensamos que tenía por finalidad la elevación del nivel del agua y quizá dar estabilidad a cualquier trabajo realizado en el borde del canal.

UE V (vertedera): esta estructura forma parte del margen de la acometida (UE II), se trata de una boca que articula el canal con el Subconjunto Estructural 2, es decir, a través de ella se lleva el agua a las Pozas. En planta tiene forma semicircular y, en su margen Este posee un ramal que la conecta con las pozas a las que suministra.

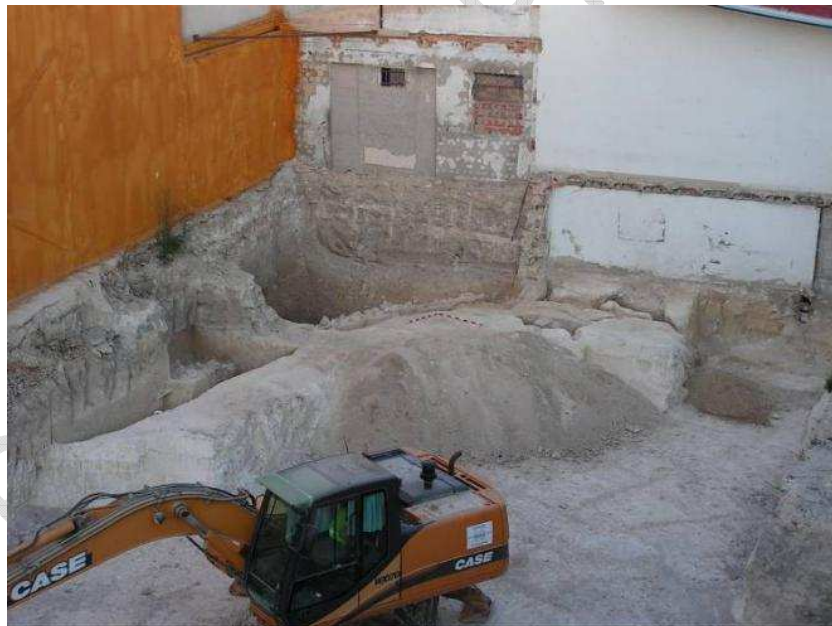
Foto 4

Foto 4: Relación entre la Acometida y las Pozas

UE VI (pozas y ramales): denominaremos así a un conjunto de pozas, hasta cuatro, interconectadas entre sí y a la vertedera de la acometida (UE V). Su aspecto en planta es más o menos rectangular, y su profundidad variable, a medida que nos desplazamos hacia el Este pierden fondo, así mismo, los ramales que las interconectan, tienen el mismo comportamiento e incluso en el punto de conexión con la poza se eleva aun más su altura, quizá para evitar la entrada de lodos. En cuanto a su función, pensamos que tiene un carácter agropecuario, que no hemos llegado a definir.

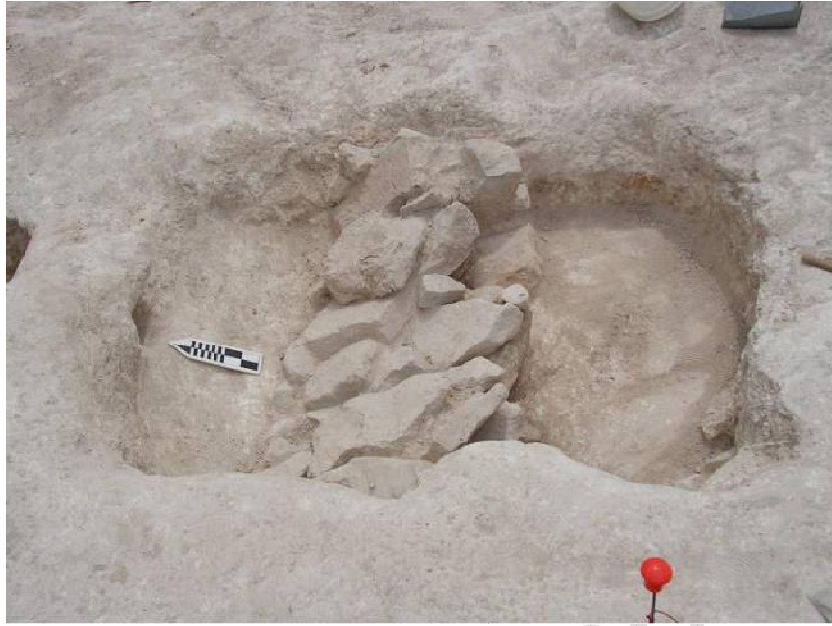
Foto 5

Foto 5: Silo de almacenaje de piedras

UE XXIX (silo de piedras): se trata de una estructura Calcolítica excavada en la roca con piso plano circular y un “pasillo” de acceso en su lado Norte, en cuya parte superior, se sitúan dos huellas de hoyo de poste. Si en el interior se dibuja una planta circular, en el exterior vemos que este dibujo es irregular con entrantes y salientes; a través de su aspecto y la Unidad que lo cubre tras su uso (idéntica a la roca), podemos pensar que se trataba de una estructura abovedada. Se habría excavado siguiendo una dirección N-S, realizando primero la entrada con el pasillo de acceso, y seguidamente tomarían la profundidad deseada realizando al mismo tiempo la techumbre excavada en la roca. Los hoyos de poste podrían ser indicio de una forma de aislar el interior del silo con el exterior a través de una “puerta”. En su interior se hallaba un apilamiento de piedras alineadas con dirección E-O y dispuestas en el final del pasillo de entrada, para que fueran fácilmente accesibles. Por ello podemos pensar que quizá el primer uso que se le dio no fuera el de almacén de piedras, pues quedaría mucho espacio desaprovechado al fondo del silo, pero esto queda solo en una conjetura, pues no

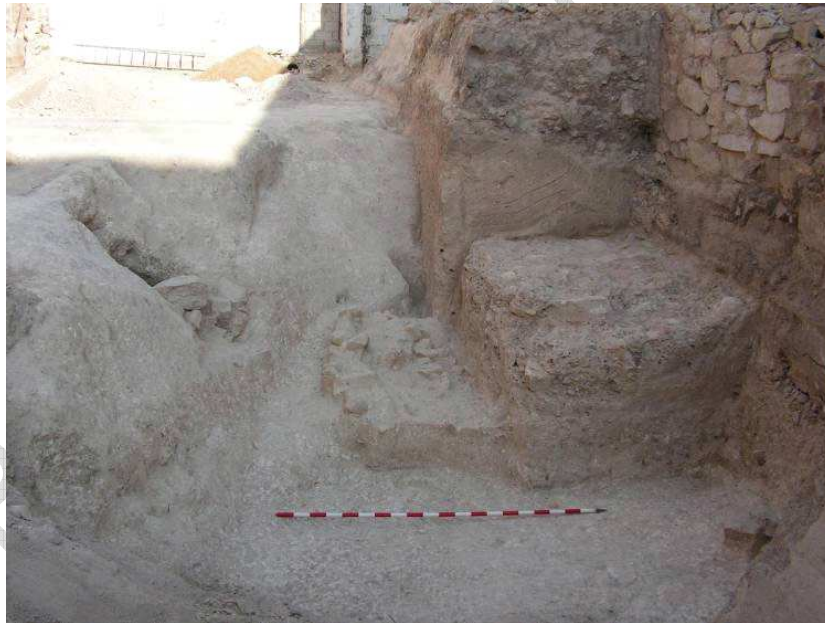
Foto 6

Foto 6: Desagüe de la Acometida

UE VII (desagüe de la acometida): durante el transcurso de las excavaciones hemos tratado de investigar su comportamiento, y aunque en la zona más oriental de la misma, los resultados obtenidos han sido redundantes, sí han sido fructíferos en el trazado occidental. Posee en planta cierta forma de “embudo”, siendo el cauce mucho más estrecho, tomando forma de cajón, en la zona occidental. En su inicio parte de un nivel más alto, adquiriendo a medida que nos desplazamos hacia el Este más profundidad y anchura (superando los 4 metros), en esta zona toma forma de “V” en su margen y plano en el fondo, es en este extremo donde conectaría con el Arroyo, depositando el agua sobrante del circuito.

UE IX (refuerzo del desagüe de la acometida): lo tratamos como un revestimiento del margen Sur del desagüe para evitar la erosión del agua en su superficie.

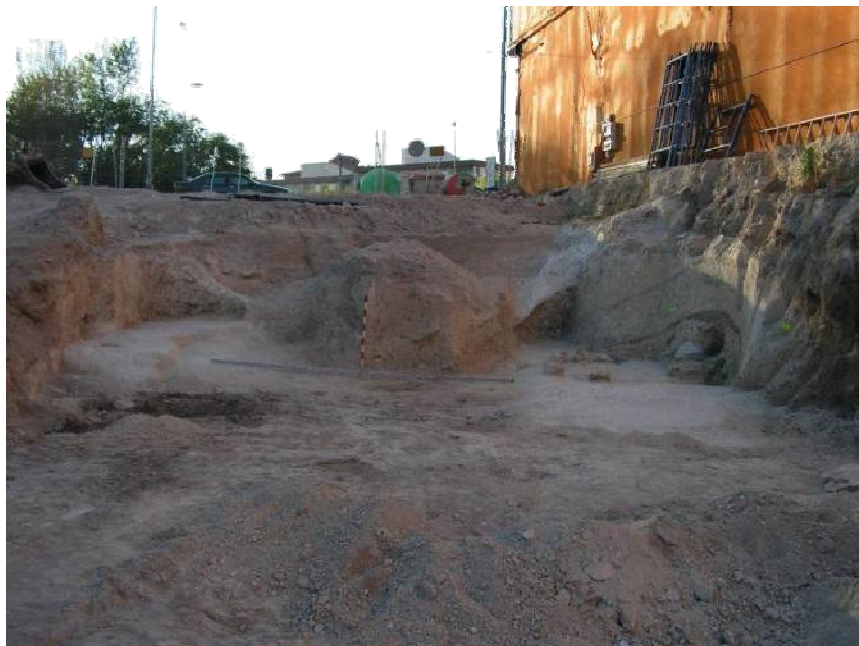
Foto 7

Foto 7: Vista de las tumbas 1 (dch) y 2 (iz) rotas por el Desagüe del Arroyo

UE XII (Tumba 1): se trata de una tumba en forma de túmulo, excavada en la roca y situada en el extremo Suroriental del solar. Aunque muy destrozada tanto en su parte superior por una cimentación contemporánea, como por el Arroyo islámico(UE 1) en su límite Oeste, y por el Desagüe del Arroyo, en el Norte, hemos podido hacer una medición aproximada de su diámetro a través del perfil, llegando a alcanzar los 8'40 metros de ancho. Su planta debió ser circular y tal como hemos dicho estaría cubierta, pues se registran estratos de continuo derrumbe de roca. En ella hemos hallado tanto restos humanos como de animales. Entre los primeros el enterramiento más contemporáneo era de una cabeza exenta de cara al Este y acompañada por restos del cráneo de un cánido.

UE XV (tumba 2): es de idénticas características a la anterior, aunque de menor dimensión. Está rota tanto por el Desagüe del Arroyo por su límite Sur como por el centro por la intrusión de una zapata contemporánea. Presenta restos de cráneos dos enteros muy destrozados y orientados de cara al Este, y uno medio, así como algún resto más sin articular.

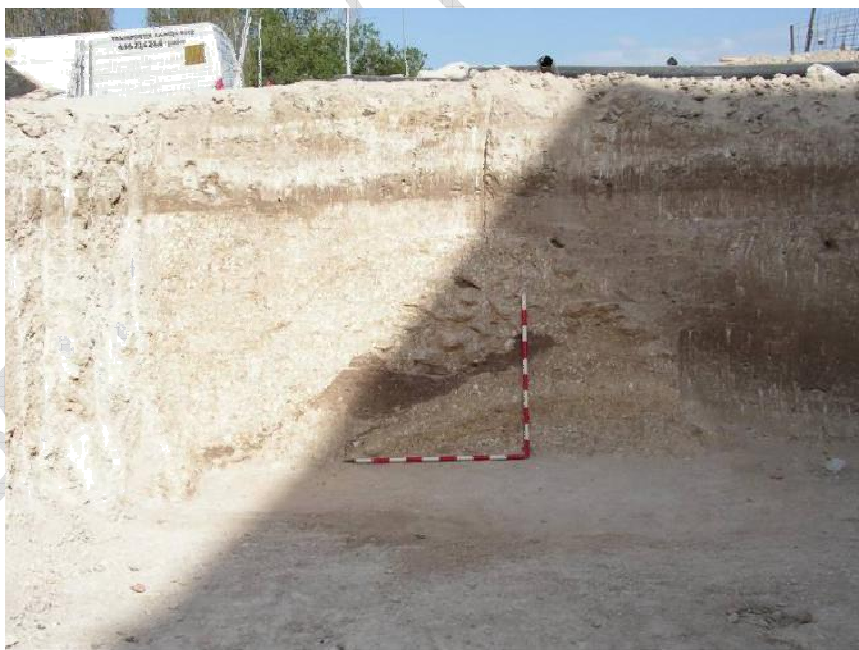
Foto 8

Foto 8: Perfil de la Tumba 3 rota por el Desagüe del Arroyo

UE XVI (tumba 3): esta tumba a penas si pudimos excavar 0'40 metros, limitados por el proyecto de construcción. Posee idénticas características a las anteriores, y también arrasada en su parte superior por la cimentación contemporánea, y en la Sur por el Desagüe del Arroyo. Aunque no hallamos restos humanos, si observamos la estratigrafía que nos muestra podría estar hablándonos de enterramientos colectivos, quizá tres, siguiendo los patrones de las tumbas anteriormente descritas.
