ANUARIO ARQUEOLÓGICO DE ANDALUCÍA

2008

INTERVENCIÓN ARQUEOLÓGICA PREVENTIVA: CONTROL DE MOVIMIENTOS DE TIERRA EN CALLE SORIA Nº 56, EN LA BDA. DE BELLAVISTA, SEVILLA.

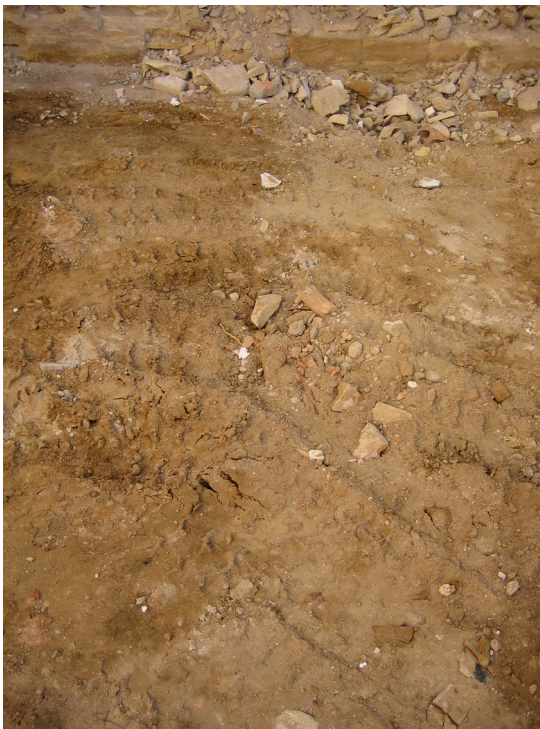
Lám. I - Vista parcial del solar tras el derribo.

Con anterioridad a nuestros trabajos arqueológicos se procedió a la demolición total del inmueble de forma mecánica. Dicha demolición ocasionó un rebaje del suelo de entre 0,20 y 0,30 m con respecto a la rasante de la calle.

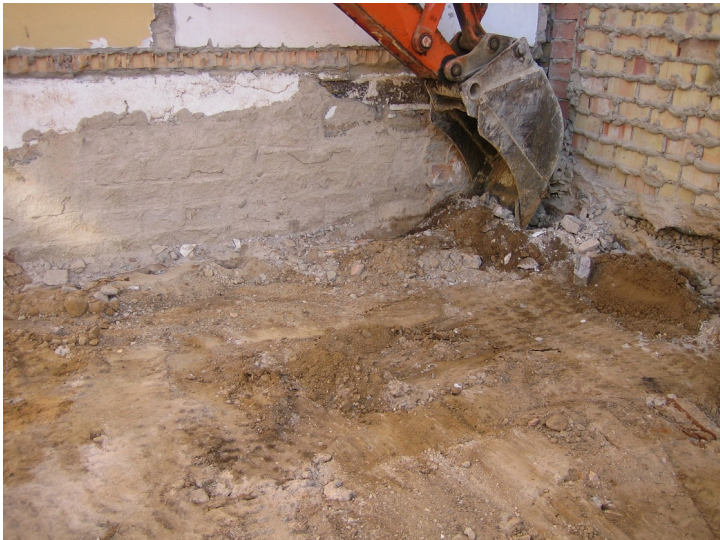
Lám. II - Vista de la excavación mecánica.

Una vez retirados los escombros y realizados los trabajos de acondicionamiento del terreno, comenzó la excavación mecánica que afectaba al sustrato arqueológico. Se planteó una

excavación correspondiente a la disposición de zapatas corridas y pilares a lo largo de la superficie, por lo que el trabajo arqueológico consistió en el seguimiento de las mismas.

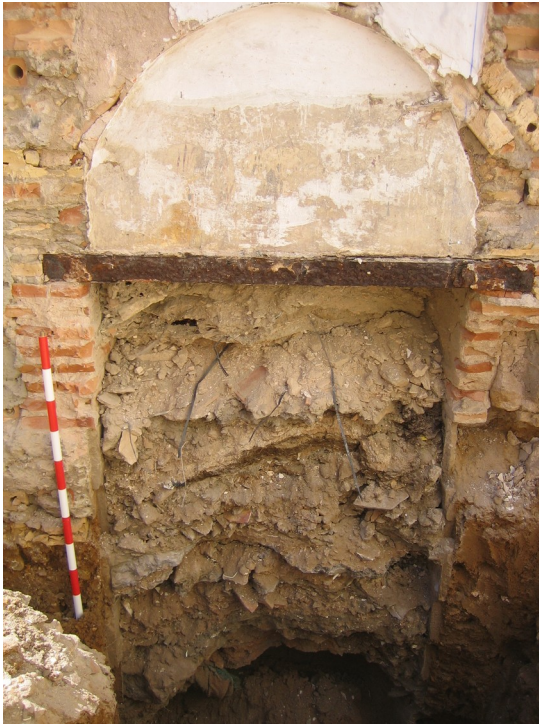
Lám. III - Sección del pozo colmatado. UE 5.

Las cotas alcanzadas oscilaron entre +20,33 y +19,76 m.s.n.m. desde 20,93 m.s.n.m. (-0,60/-1,17 m) variando según el firme. Siendo menor para las zapatas corridas que para los pilares, donde se hacía preciso una mayor profundidad. La salvedad estuvo en el pilar 10, donde apareció un pozo cegado, UE 5, entre medianeras, de época contemporánea. En ese lugar la cota inferior máxima alcanzó +18,03 m.s.n.m. desde 20,93 m.s.n.m. (-2,90m), ya que había que buscar el firme para asegurar una cimentación óptima.

Se fue extendiendo por el flanco meridional con una zanja de 0'54 m por 0,90 m hasta llegar a la zona del pilar 10, de 0,75 m por 1,40 m, lugar correspondiente al pozo colmatado entre medianeras, UE 5 y UE 6, asignada esta última a su relleno. El pozo con una anchura de 1,20

m, alcanzaba una cota inferior máxima de +18,03 m.s.n.m. (fue a esa cota donde se encontró firme y se dejó de excavar). Su facturación en ladrillos toscos (“de taco”) sobresale en altura de la rasante de la calle unos 45 cm. Está cubierto por una viga de hierro. Bajo la UE 6 se localizó un depósito de tierra marrón, arcillosa, limpia, sin inclusiones de ningún tipo, y de granulometría media, a la que se le denominó UE 7.

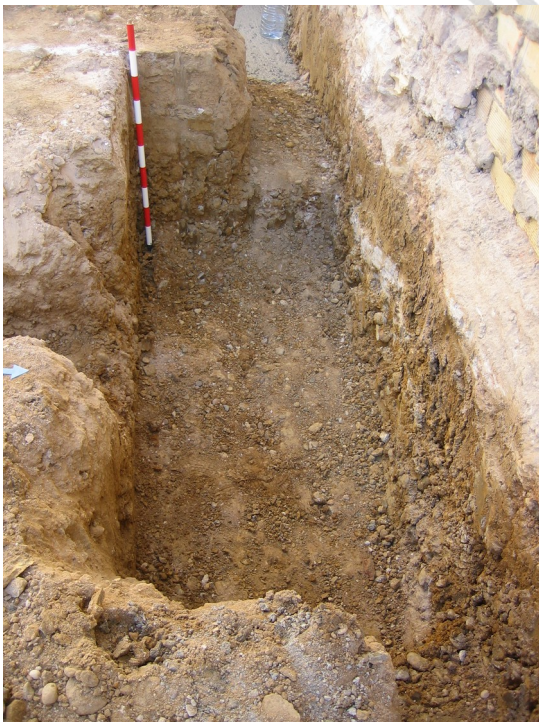
Lám. IV - Vista de zanjas y pozos para pilares.

Las dimensiones de las zapatas corridas y de los pilares variaron entre sí, ajustándose siempre a las necesidades del proyecto arquitectónico. En total se plantearon 13 pilares con las correspondientes zanjas entre sí, como queda reflejado en la planta del edificio (Figura 2).

Los resultados de la intervención respecto a la aparición de restos arqueológicos fueron completamente nulos, ya que no hubo evidencia alguna de vestigios constructivos, cerámicos, faunísticos... Dándose por concluida la intervención tras la finalización de la excavación de las ya citadas zanjas y pozos de los pilares, el día 20 de Junio de 2008.
