ANUARIO ARQUEOLÓGICO DE ANDALUCÍA

INFORME - MEMORIA DE LA ACTIVIDAD ARQUEOLÓGICA PREVENTIVA PARA LA AMPLIACIÓN DEL CENTRO DE CONGRESOS DE CÓRDOBA Y EL CENTRO DE ARTE CONTEMPORÁNEO

M^a Teresa Casal, J. M. Bermúdez, Marina González, J.F. Murillo, Sonia Vargas, Álvaro Canovas, Begoña García, Elena Salinas (G.M.U.-UCO).

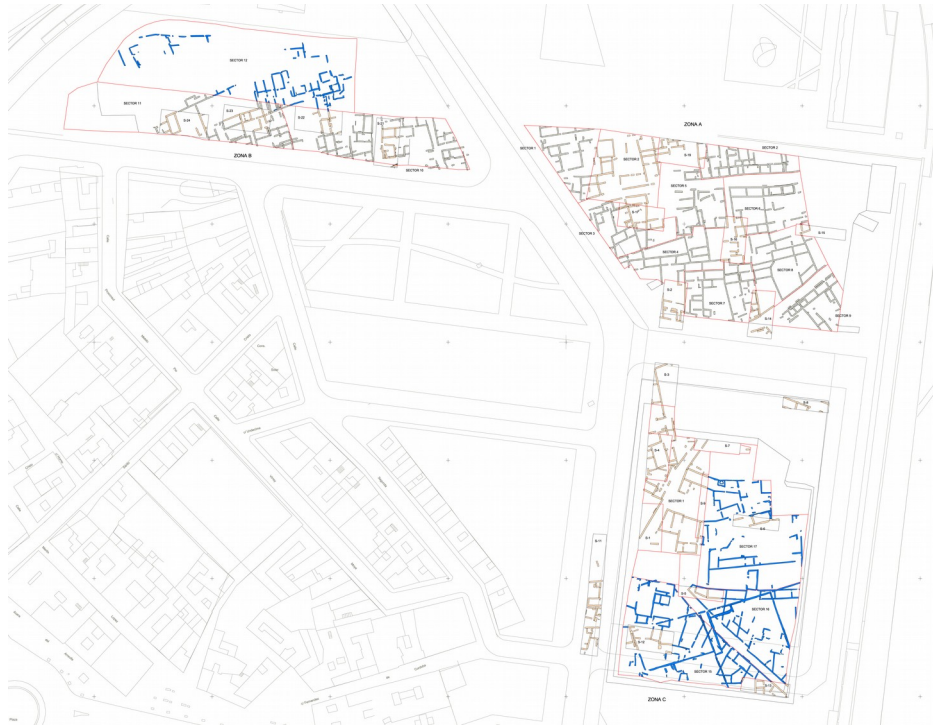
Figura nº 1: Plano de situación de Zonas, Sondeos y Sectores 2001-2002-2006.

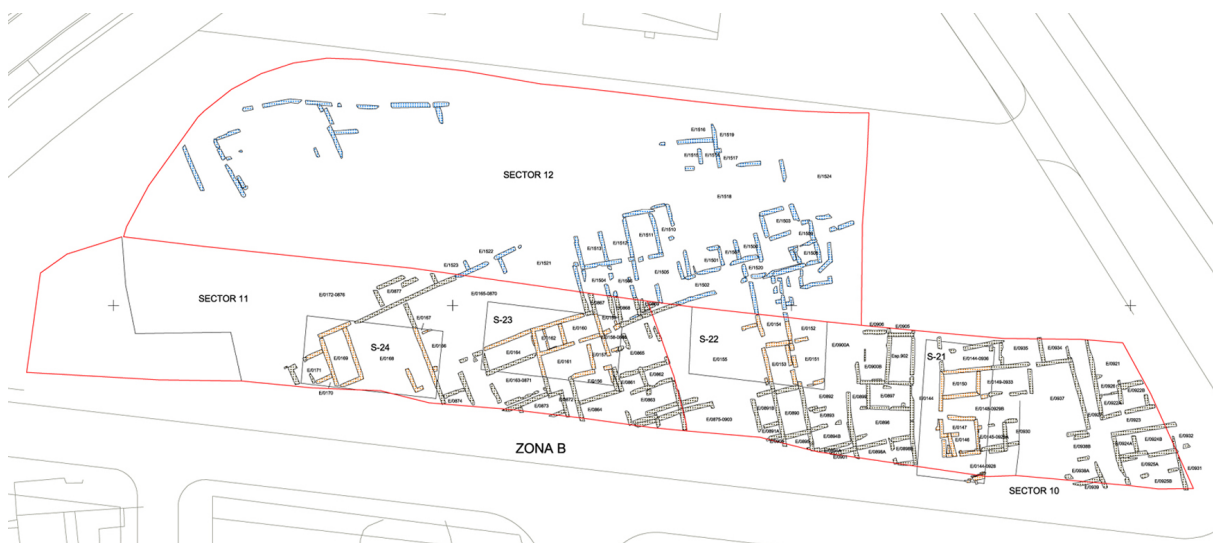
Figura nº 2: Plano de alineaciones de muros y numeración de espacios Sector 12 Zona B.

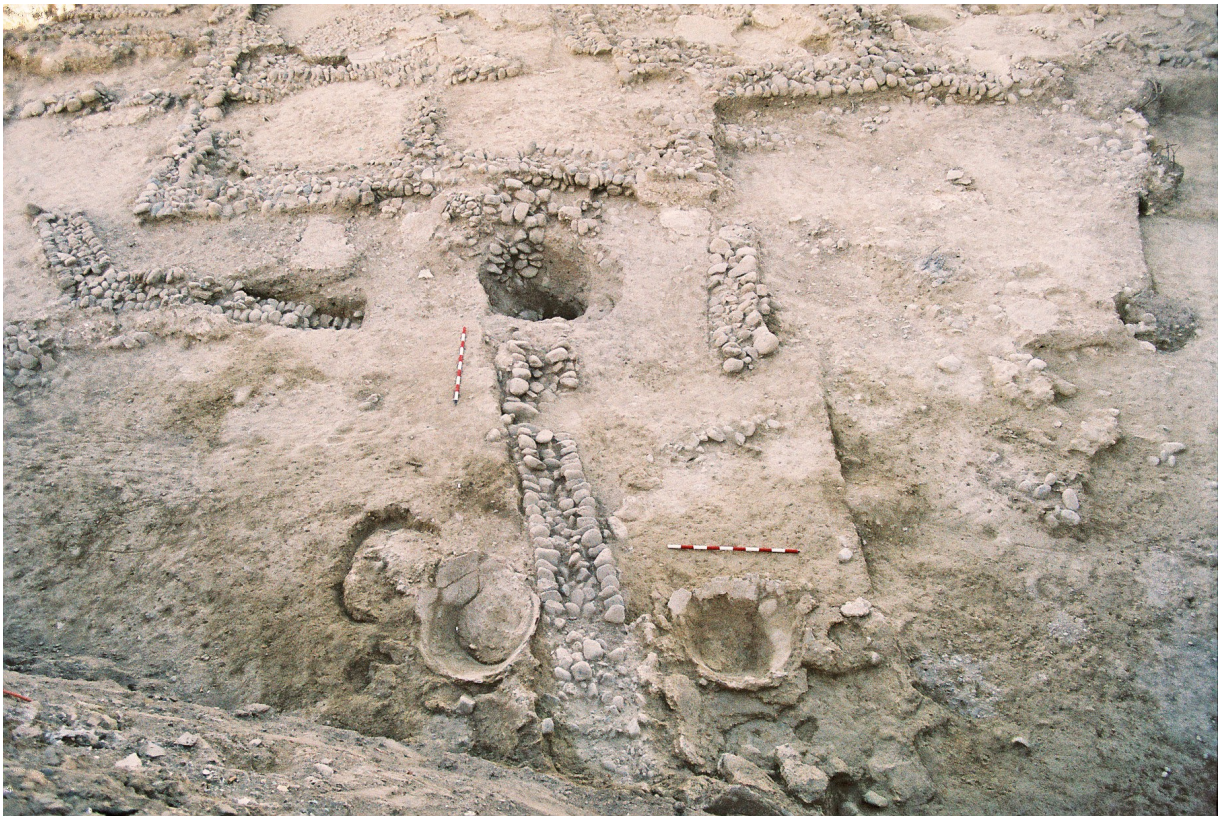
Figura nº 4: Vista general de la zona oriental del sector 12, Zona B. En primer término el muro UE. 5202 y las bases de tinajas UU.EE. 5217, 5218, 5214 situadas al Norte y Sur del muro.

pertenecientes a recipientes de almacenamiento situados tanto a Sur como al Norte del muro UE. 5202, (UU.EE. 5214, 5218 y 5217) que presentan idénticas características a los recipientes situados en el espacio 1518. En la zona más occidental del Sector se localizaron igualmente numerosos fragmentos cerámicos *in situ* pertenecientes a recipientes de almacenamiento, con un elevado grado de arrasamiento. Se constata la presencia de reparaciones de grietas realizadas con mortero de cal y otras realizadas con lañas de plomo. Al extraer individualizadamente cada uno de estos recipientes, pudimos observar como en la parte exterior de las bases de algunas de ellas presentaban diversos signos realizados a molde. La aparición de estos recipientes *in situ* nos lleva a interpretar esta zona como un área de almacenaje de algún producto o productos que no llegamos a identificar.

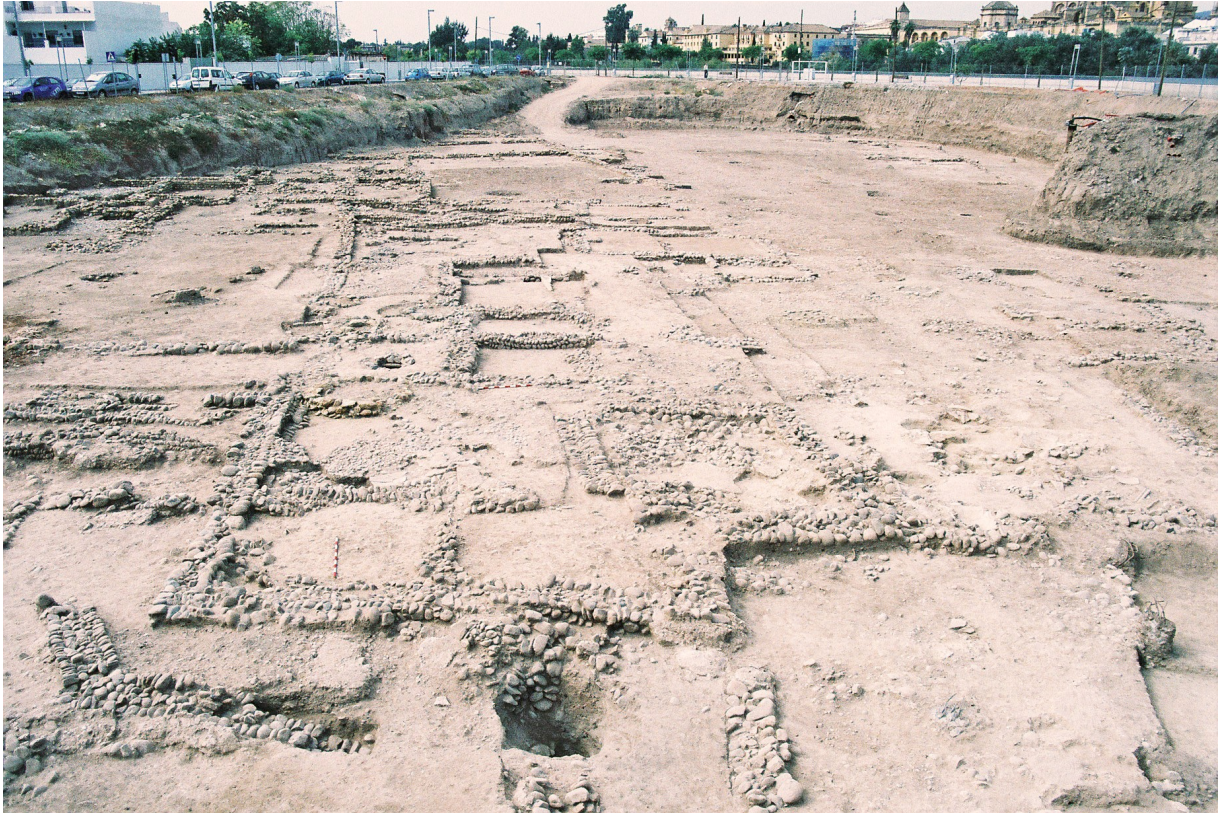
Figura nº 5: Vista general de la Zona B, Sector 12 desde el este.

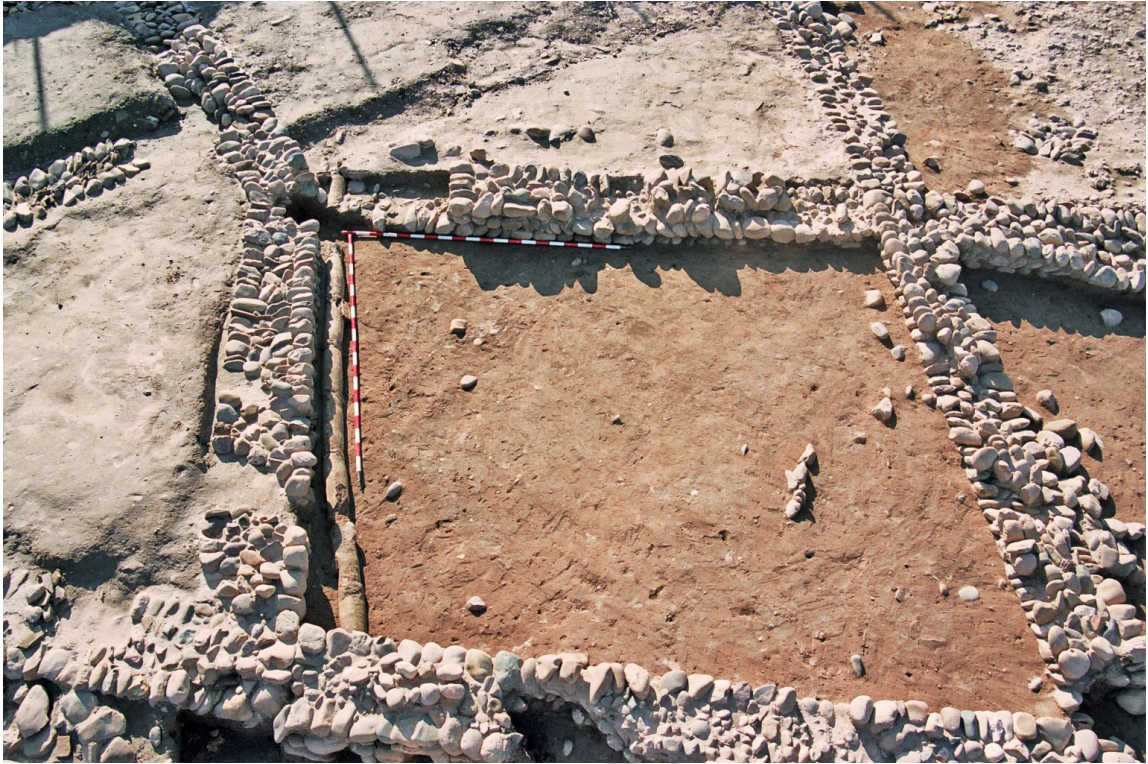
Figura n° 6: Detalle del espacio 1424 (Z.C., S.15) y la tubería de atadores localizada en él que drenaría hacia la calle (espacio 1021, Z.C., S.16).

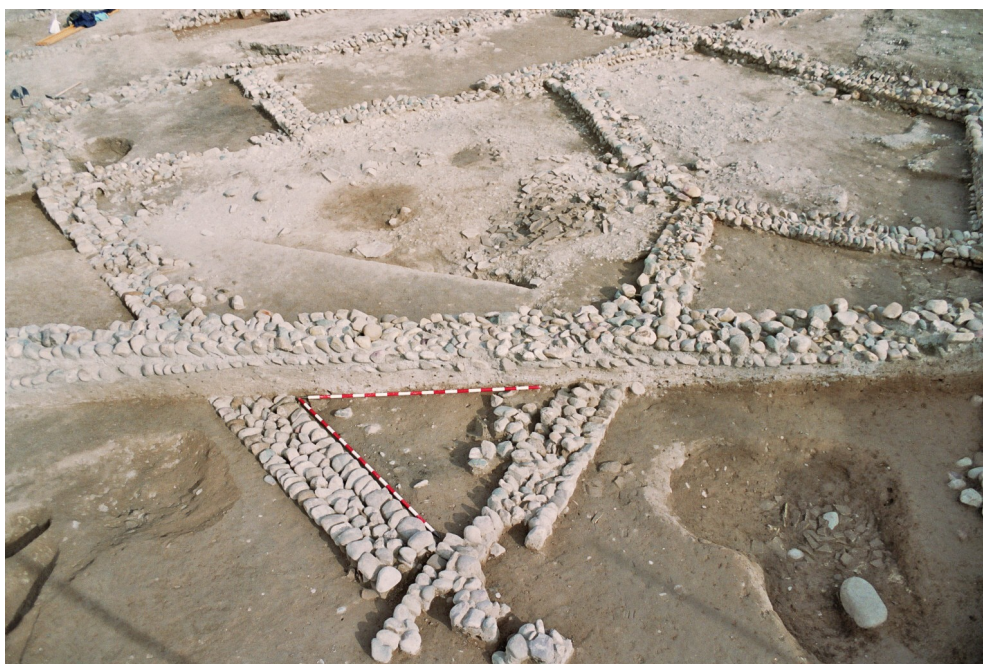
Figura nº 7: Vista general desde el oeste de los espacios 1017, 1016, 1424, 1418, 1425, 1420 (Z.C., S.15), interpretados como un posible edificio

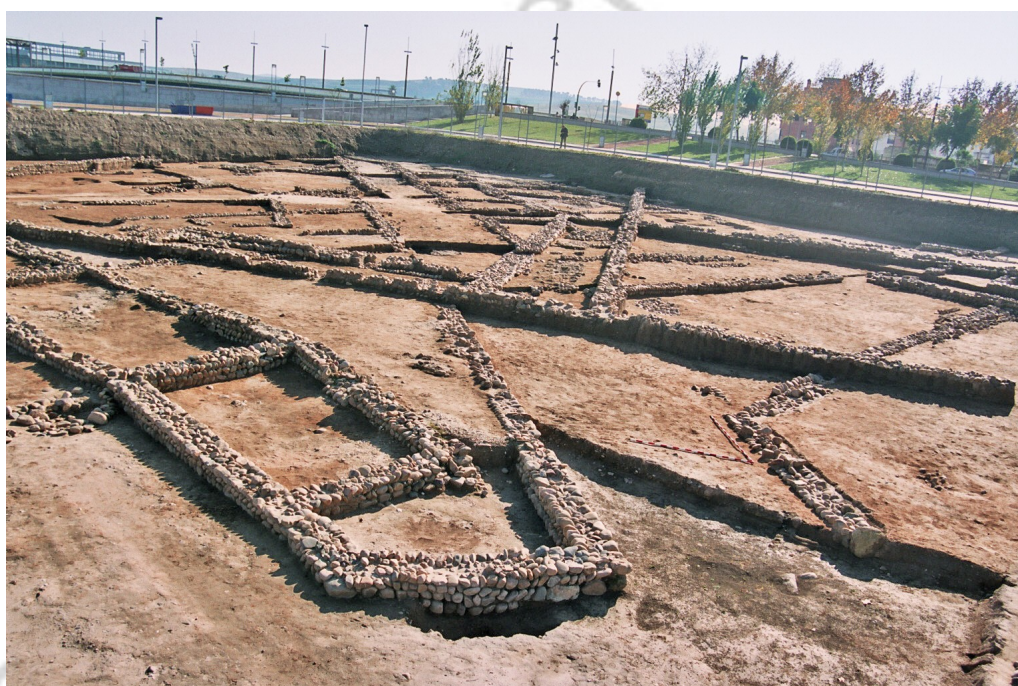
Figura nº 8: Vista general desde el norte de los espacios 1021, 27, 28, 29, 1405, 1026, 1404 (Z.C. S. 16) y 1431, 1410, 1428 (Z.C., S.15).

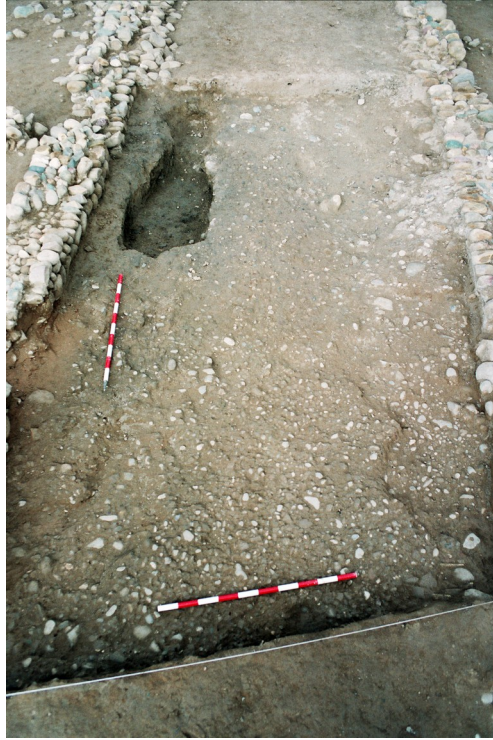
Figura nº 9: Vista final del sondeo 1 realizado en el espacio 1021. Se aprecia el pavimento de gravas (U.E. 4306) de la calle y el basurero colmatado con fragmentos de escoria de metal (U.E. 4307) (Z.C., S.16).

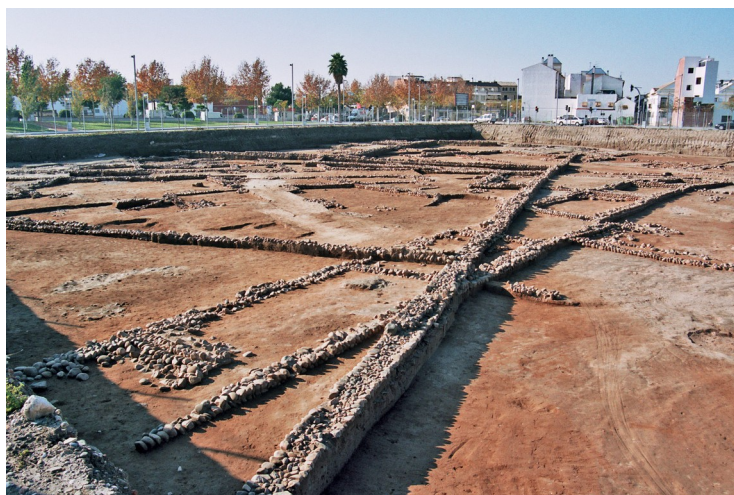
Figura nº 10: Vista general desde el Este de las estructuras localizadas en la Zona C, Sectores 15 y 16. Se aprecia la superposición de estructuras pertenecientes al periodo califal con un cambio de orientación ostensible.
