ANUARIO ARQUEOLÓGICO DE ANDALUCÍA

MEMORIA FINAL: ACTUACIÓN ARQUEOLÓGICA PREVENTIVA EN EL POLÍGONO INDUSTRIAL DE SAN ROQUE DE ARJONILLA (JAÉN), 2005.

SEBASTIÁN R. MOYA GARCÍA.

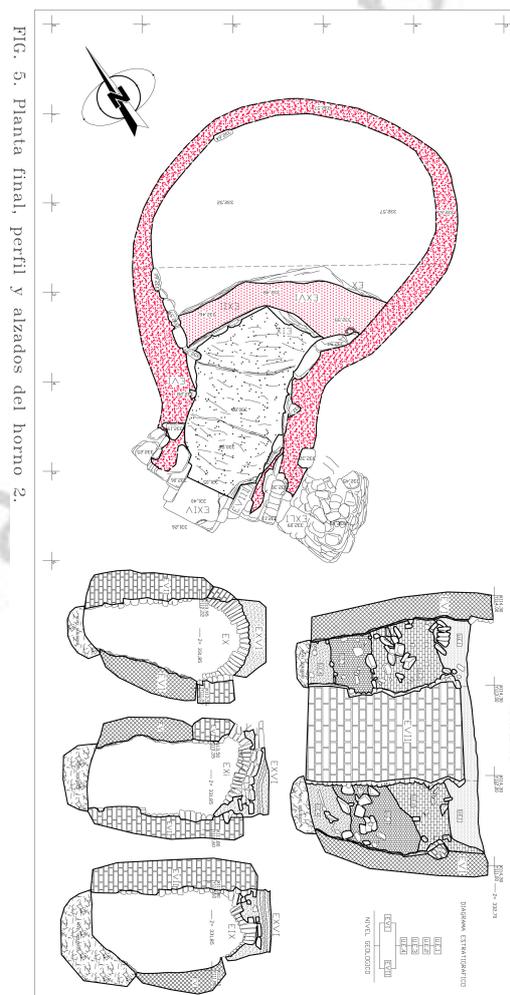
FIG. 5. Planta final, perfil y alzados del horno 2.

El área arqueológica 2 es el complejo estructural 2 y el horno 2. Se encuentra en la zona centro sur de la zona de actuación. Es un horno de planta circular y es el de menor tamaño de los cinco hornos, con un diámetro superior aproximado de 2,50 metros. Se conserva la cámara de combustión completa, habiendo desaparecido toda la cámara de cocción. Las estructuras que componen el complejo estructural 2 son:

- 16 Estructura VI: muro de ladrillos y adobes, para la cara interna, y arcilla roja, para la externa y en contacto con el nivel geológico, que delimita la cámara de combustión y su pasillo de entrada.

- 17 Estructura VII: Pilar central de ladrillo y enlucido con capas de arcilla y fragmentos de desechos de grandes recipientes, ladrillos y tegulas.
- 18 Estructura VIII: arco de medio punto que cubre la entrada al pasillo de la cámara de combustión.

- 19 Estructura IX-X-XI-XII-XIII: arcos de ladrillo que cubre la cámara de combustión y sostienen el suelo de la cámara de cocción. Apoyan en el muro exterior del horno y en el pilar central y se disponen de manera radial ordenados en la planta circular del horno.

- 20 Estructura XIV: escalón de entrada al pasillo de la cámara de combustión.
- 21 Estructura XLI: banco construido a base de desechos de material de los hornos, como grandes recipientes, ladrillos o tegulas, y algunas piedras. Se adosa al pasillo de entrada a la cámara de combustión, a su lado este.

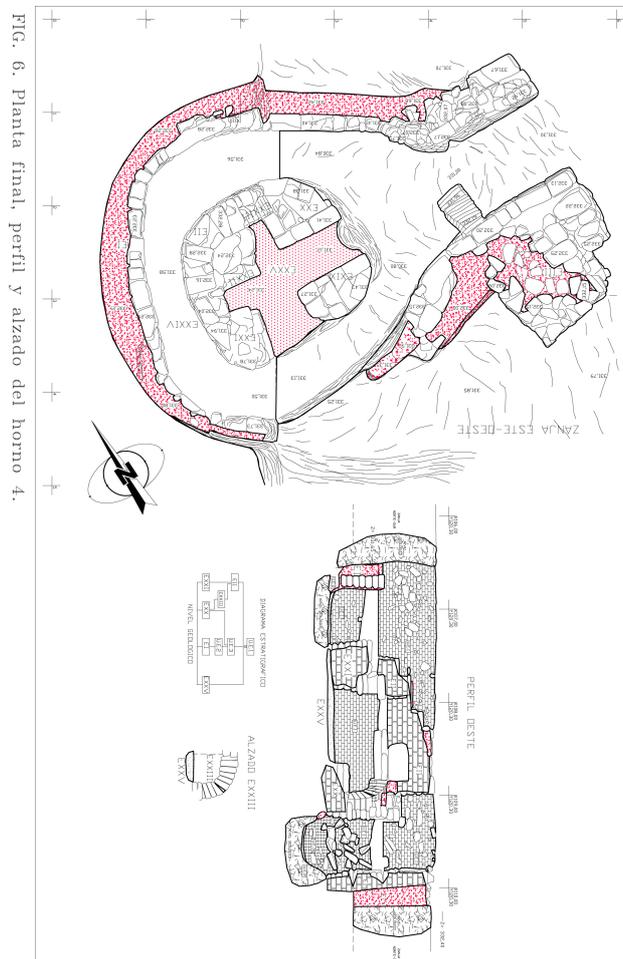
FIG. 6. Planta final, perfil y alzado del horno 4.

El área arqueológica 4 es el horno o complejo estructural 4. El horno 4 se encuentra en la zona oeste de la actuación, es de planta circular y tienen un diámetro superior aproximado de 3,70 metros. Se conserva parte de la cámara de combustión, debido a los efectos destructivos de la máquina excavadora que realizó la zanja noreste-suroeste en el años 93. Está compuesto por las siguientes estructuras:

- 22 Estructura I: muro de ladrillo, en la cara interna, y arcilla roja, en la externa y en contacto con el nivel geológico, que delimita la cámara de combustión y su pasillo de entrada.

- 23 Estructura II: pilar central de ladrillos y adobes, que hace la función de soporte de la estructura del horno en la parte superior de la cámara de combustión y apoya en cuatro pilares de menor tamaño que trasladan el peso al suelo.

- 24 Estructura III: banco construido a base de desechos de material de los hornos, como grandes recipientes, ladrillos o téglas, y algunas piedras. Se adosa al pasillo de entrada a la cámara de combustión, a su lado sur.

- 25 Estructuras XIX-XX-XXI-XXII: pilares de cuarto de esfera de ladrillo sobre los que apoya el pilar central o estructura II, anteriormente comentada.

- 26 Estructuras XXIII-XXIV: arcos de medio punto de ladrillo, que trasladan el peso del pilar central o EII a los cuatro pilares de cuarto de esfera anteriormente comentados.

- 27 Estructura XXV: suelo de arcilla blanca en el espacio entre los cuatro pilares de cuarto de esfera.

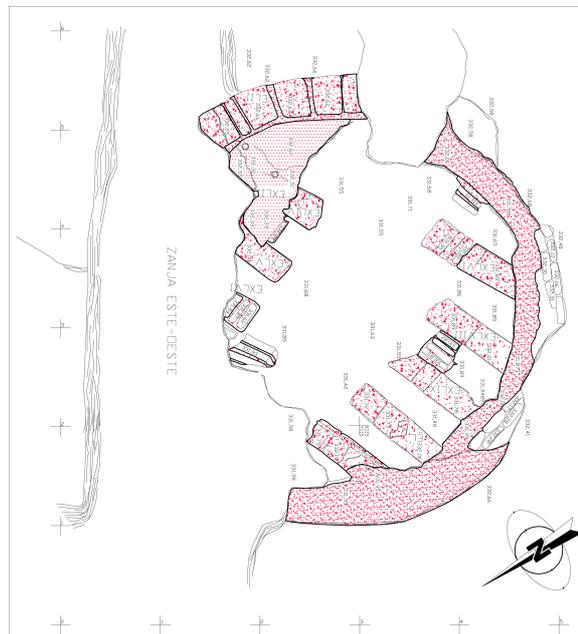
FIG. 7. Planta final del horno 5.

El área arqueológica 5 hace referencia al complejo estructural 5 (horno 5), del que sólo se realiza su limpieza, debido a su grado de arrasamiento por los efectos de la máquina excavadora que realizó los destierros en 1993 y vació su contenido. En este horno 5 definimos las siguientes estructuras:

- 28 Estructura XLII: muro de ladrillos y arcilla roja que delimita la cámara de cocción.
- 29 Estructura XLIII: suelo de arcilla de la cámara de cocción.
- 30 Estructura XLIV-XL-XLVI-XLVII-XLVIII-XLIX-EL-ELI: muros de adobes y ladrillos que compartimentan en estrechos espacios los laterales de la cámara de combustión.
