ANUARIO ARQUEOLÓGICO DE ANDALUCÍA

A.A.P. CONTROL DE LOS MOVIMIENTOS DE TIERRA EN LA EJECUCIÓN DE LOS APEADEROS DE ESPERA, DRENAJE GENERAL, CENTRO DE SEGURIDAD Y SERVICIOS Y NUEVO EDIFICIO TERMINAL PARA AVIACION CIVIL Y GENERAL EN LA AMPLIACIÓN DEL AEROPUERTO DE MÁLAGA

Ignacio Saúl Pérez Juana del Casal

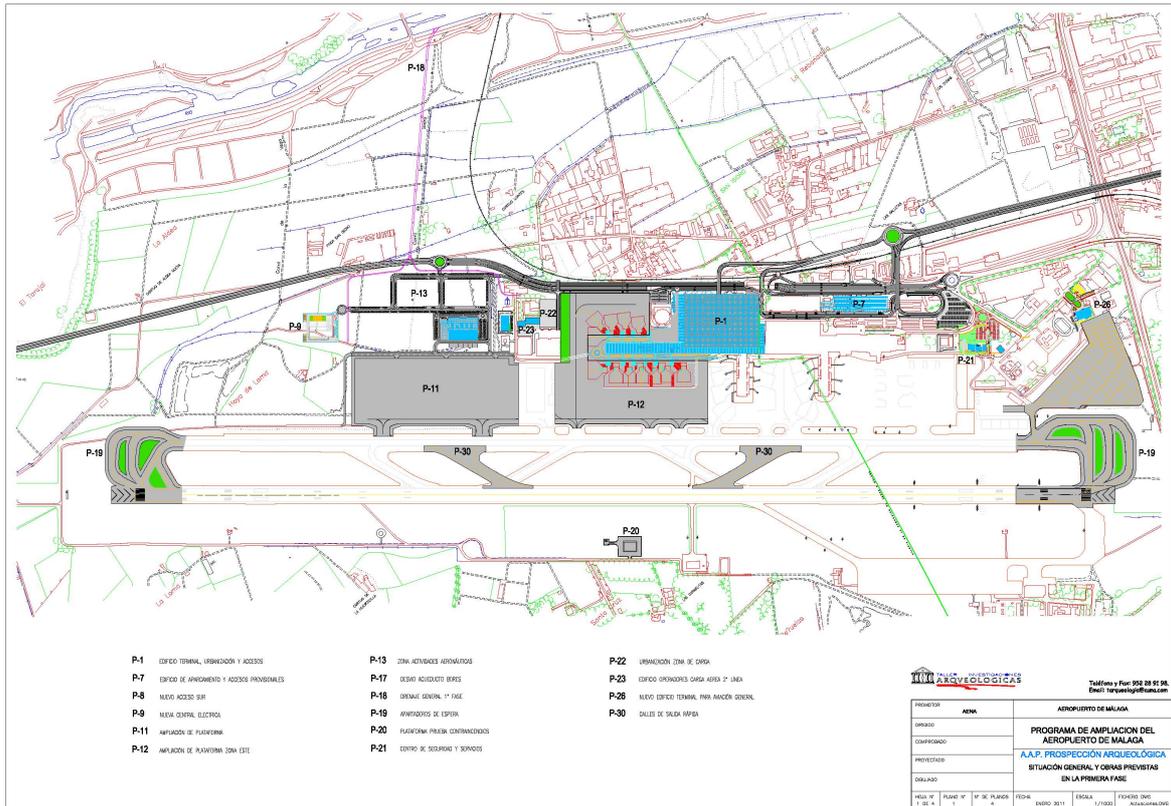
Figura 1: Plano general de Actuaciones en el Aeropuerto

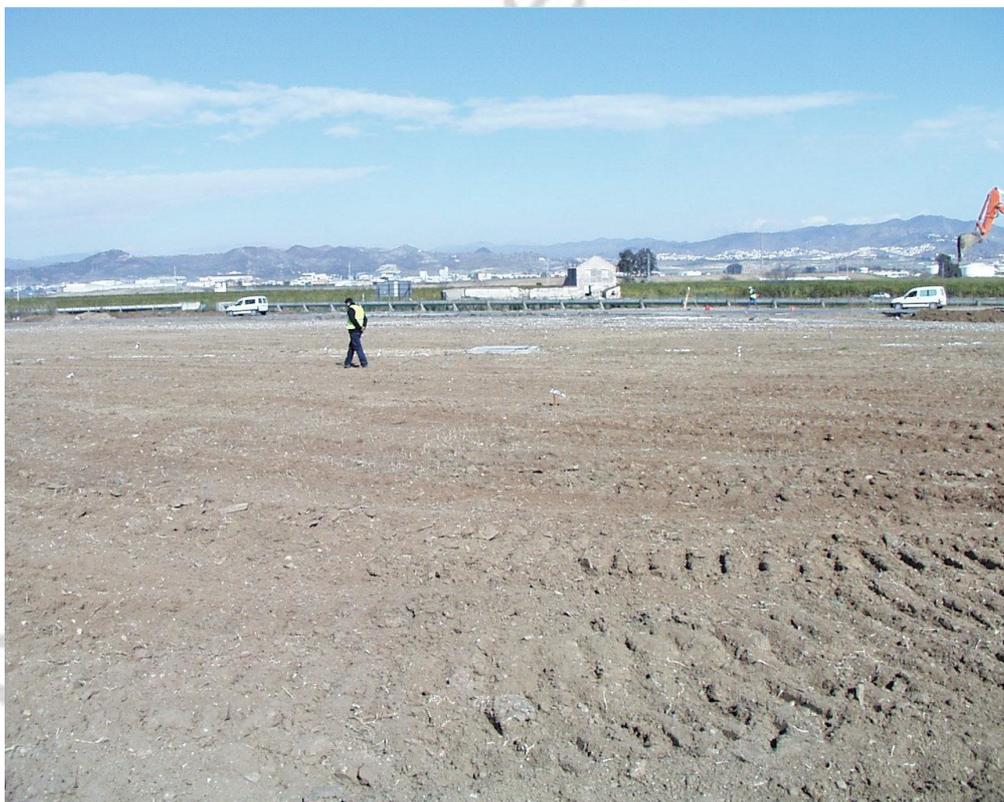
Lámina 1: Desbroce Apartaderos de Espera.

Tras el desbroce de las cabeceras T – 14 y T – 32, se inspeccionó la superficie sobre la que se localizaron algunos materiales cerámicos modernos y antiguos, fruto de aportes relativamente recientes, relacionados con movimientos de tierra de regularización del terreno.

Por otro lado, durante los rebajes ejecutados, hemos podido documentar varias secuencias estratigráficas cuyo denominador común es la **ausencia de materiales arqueológicos**. Así por ejemplo, en la zona de la cabecera T – 14, hemos observado un importante nivel de relleno actual que aparece dispuesto sobre un terreno de naturaleza arcillosa, mientras que en la T – 32, bajo la cobertera vegetal, cuya potencia oscila entre los 40 y 60 cm, afloran arcillas de plasticidad media – alta con un grado medio de expansividad. Ante las inadecuadas características de estos materiales, se realizó un

rebaje sobre las mismas de aproximadamente un metro, excavación sobre la que se colocaron drenes subterráneos interpuestos con geotextiles.

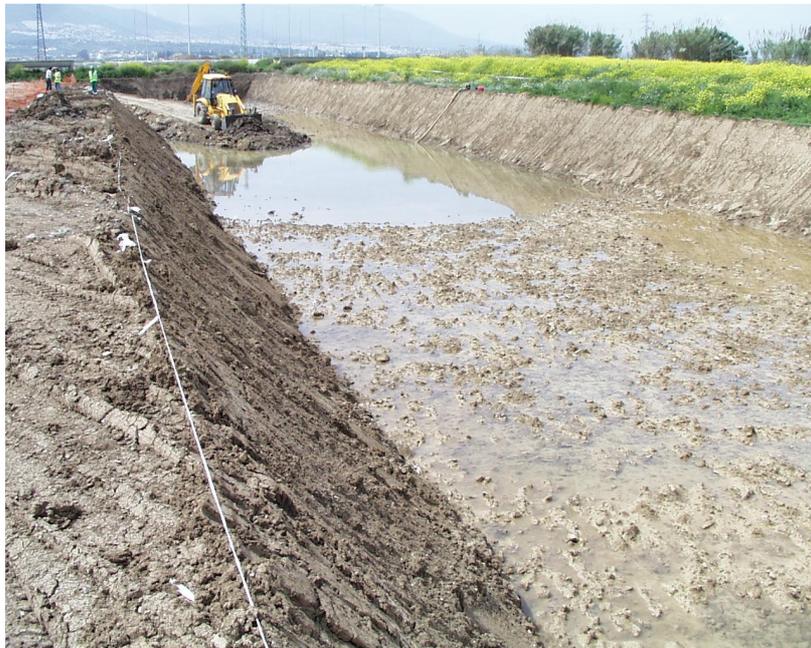
Lámina 2: Excavación Drenaje General.

Ya durante el rebaje pertinente para el C - 1, observamos la existencia de un potente estrato de arcillas limosas de tonalidad marrón, estériles desde el punto de vista arqueológico. Estos niveles arcillosos se corresponden con suelos de deposición aluvial,

procedentes de arrastres, entre los que se incluyen cantos y gravas de diferentes tamaños. Dichas arcillas se presentan estériles desde el punto de vista arqueológico.

A diferencia del colector principal, la secuencia estratigráfica documentada durante la excavación de los ramales secundarios, puso al descubierto una serie de materiales arcillo limosos con muy bajo contenido en arenas y nulos en gravas. **En esta zona tampoco se han documentado evidencias arqueológicas de ningún tipo.**

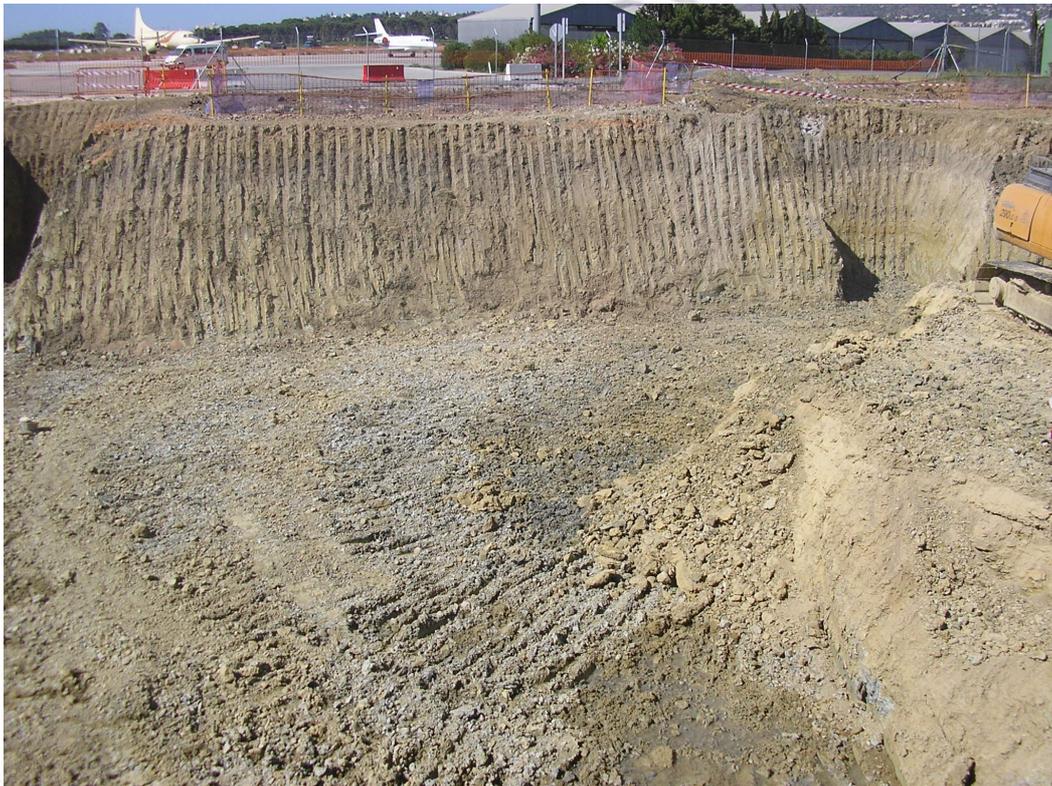
Lámina 3: Excavación Nuevo Edificio para Aviación General.

Durante el seguimiento, hemos podido documentar un potente nivel correspondiente con un préstamo superficial que descansaba sobre una formación de tierra vegetal oscura, la cual a su vez, se apoya sobre un estrato arcilloso con un grado medio de expansividad y plasticidad. En la zona de accesos, aparcamientos y áreas verdes, hemos observado también la existencia de zahorras naturales seleccionadas para ser utilizadas como préstamo, que al igual que en el caso anterior se presentan estériles desde el punto de vista arqueológico. Dichas zahorras, se superponen igualmente sobre la tierra vegetal que comentábamos con anterioridad y en la base de la misma reaparecen las gredas de distinta coloración.

En ninguna de las dos formaciones se observó anomalía estratigráfica ni se recuperó material arqueológico alguno para poder adoptar algún otro tipo de cautela en

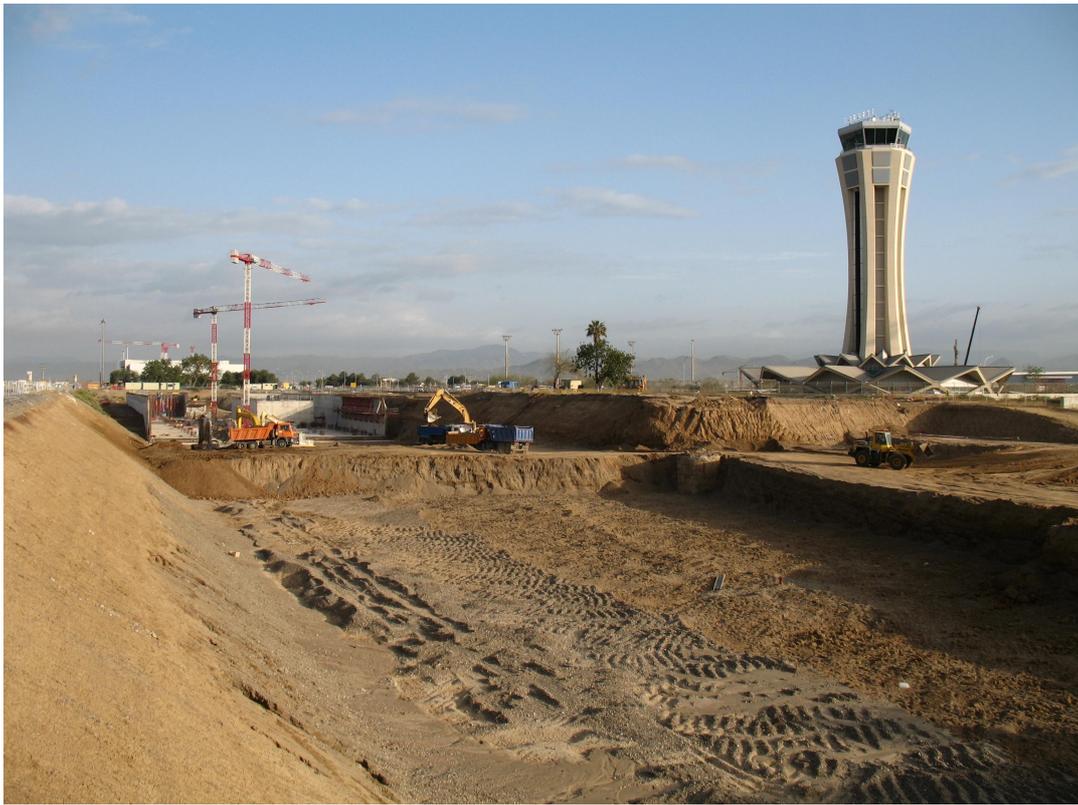
Lámina 4: Excavación Nuevo Edificio Terminal de Aviación Civil.

El edificio proyectado para la nueva Terminal se sitúa al norte del existente Pablo Ruiz Picasso. Sus 65.700 m² de superficie y sus varias plantas sótano, han supuesto una excavación considerable y un largo seguimiento arqueológico de los movimientos de tierra realizados. La Terminal, se ha edificado sobre los antiguos aparcamientos y accesos del lado tierra, tomando también parte de la actual plataforma del lado aire. Para su edificación, ha sido necesario efectuar un rebaje en toda la superficie a ocupar de aproximadamente 12 metros bajo la cota de la rasante actual.

A pesar de que el área a excavar contaba con unas dimensiones imponentes, a lo largo del seguimiento hemos podido documentar una secuencia estratigráfica homogénea y **estéril desde el punto de vista arqueológico**, por lo que haremos una descripción general de la misma. Los primeros niveles con los que nos encontramos, tras levantar los pavimentos pertinentes como los del aparcamiento y derribar algunas edificaciones, se corresponden con rellenos vertidos para la preparación y adecuación del terreno. En la mayoría de los casos, estos rellenos se corresponden con arenas y gravas además de depósitos de arenas compactados de diferente coloración y arcillas, vertidos de forma lineal. Además de estos depósitos, hemos documentado sistemas de saneamiento, pozos, canalizaciones, cimentaciones y un amplio etcétera de instalaciones residuales que en algunos casos aparecen como intrusiones en niveles de índole geológica.

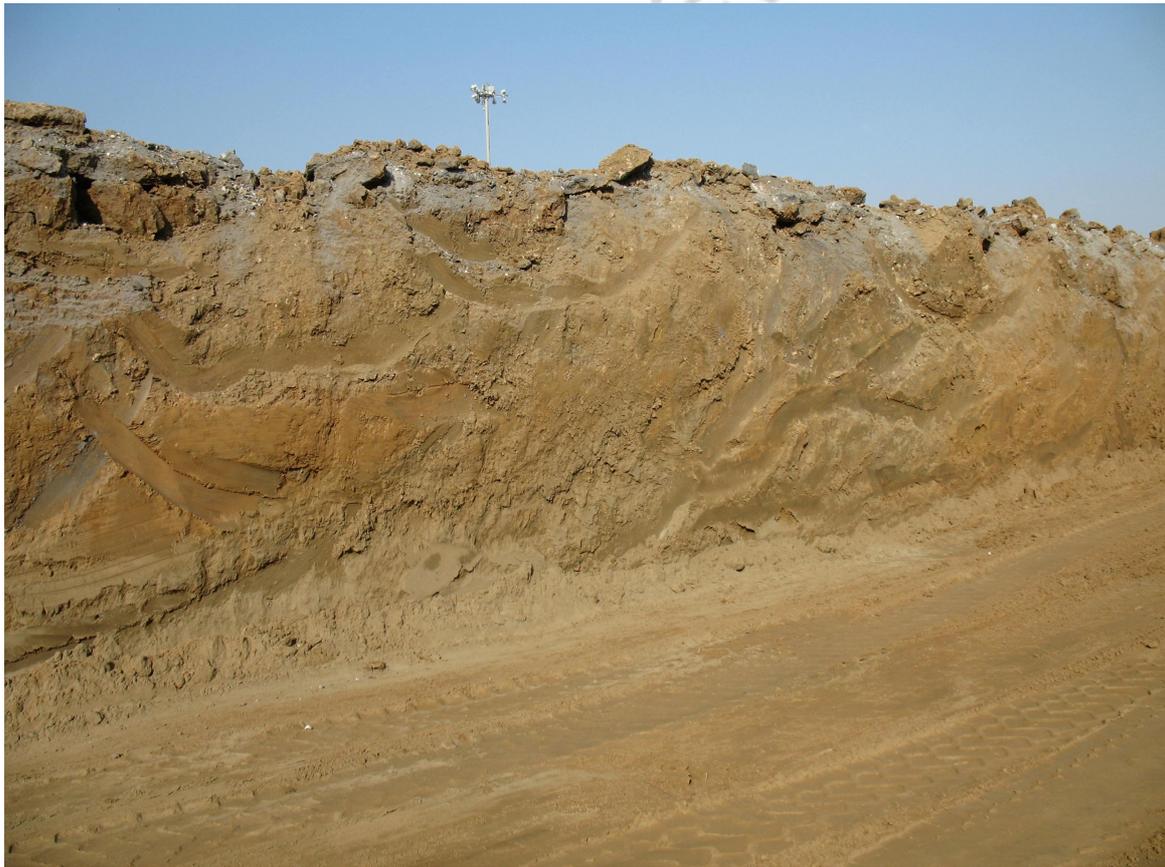
Lámina 5: Perfil con arcillas.

limo arcillosa y tonalidad marrón o amarillenta cuya formación debe remontarse al cuaternario. El origen de estas arcillas, debe buscarse en los continuos procesos de inundación o crecidas del cauce fluvial, caracterizadas por cargas sedimentarias de alta energía, que configurarían un ambiente deposicional a partir del cual se fue configurando la conocida llanura o ensenada del Guadalhorce. Estos limos y arcillas, colmataría durante el cuaternario los espacios que por entonces se encontraban ocupados por arenas de playa, cosa que hemos podido documentar a lo largo de las intervenciones realizadas en la zona.

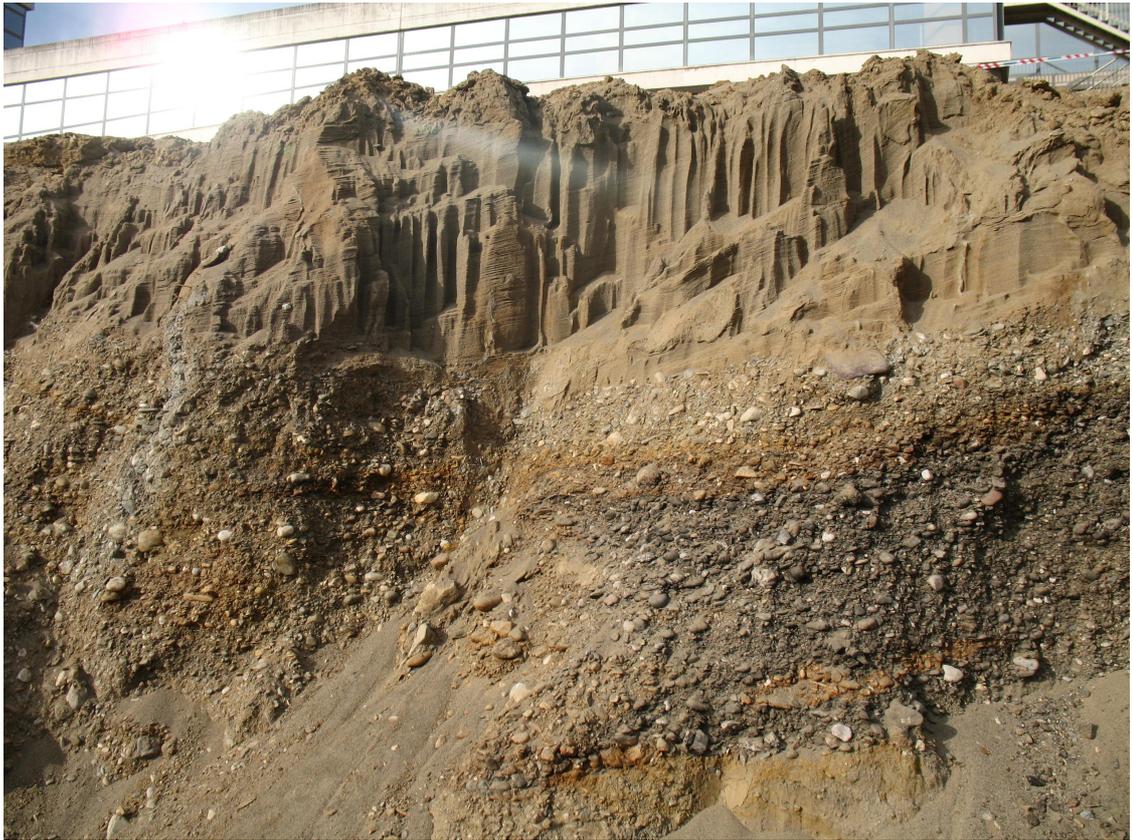
Lámina 6: Perfil con arenas de playa.

Efectivamente, bajo estos limos hemos documentado un estrato de arenas de playa en ocasiones con gravas parcialmente encastradas, que constatan la existencia de líneas de playazo a partir de las cuales se formarían una serie de estuarios delimitados por dichos cordones dunares. Lógicamente, en este depósito **tampoco hemos registrado evidencias arqueológicas de ningún tipo**, al tratarse de niveles geológicos, al igual que en el caso de las arcillas.
