ANUARIO ARQUEOLÓGICO DE ANDALUCÍA

2005

CONSERVACIÓN Y RESTAURACIÓN DEL YACIMIENTO “LOS MOLINILLOS”. C/ GARCÍA LORCA ESQUINA AVDA. ANTONIO MACHADO DE BENALMÁDENA.

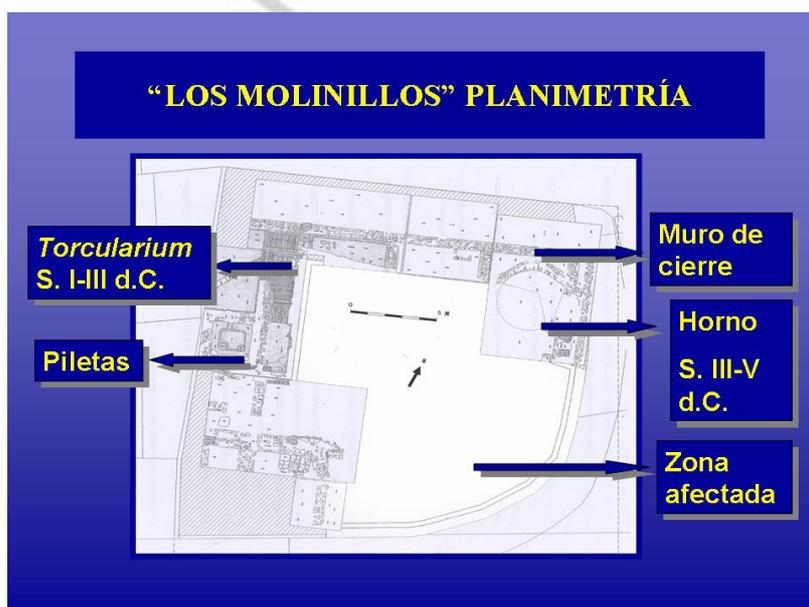
LAM. III. Planimetría del yacimiento.

Gracias a la distribución, superposición de estructuras y lectura de las secuencias estratigráficas, se ha podido corroborar varias fases de ocupación en la zona: primero con la producción de aceite y posteriormente con la de salazones.

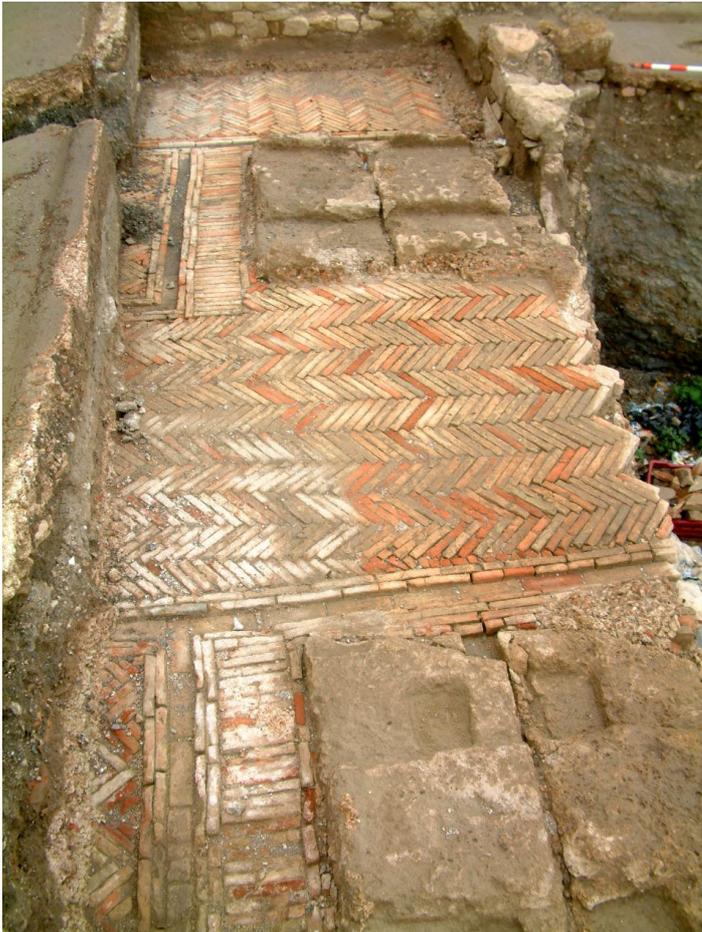
LAM. IV. *Torcularium*.

La producción de aceite debió de cumplir una importante función en la villa de Benalmádena Costa desde donde posiblemente se exportó en grandes cantidades. Este producto, de reconocida fama en la Bética a partir del siglo I d. C. y con una importante presencia en el mediterráneo en época de los antoninos (Rodríguez 1972), fue elaborado en un *torcularium* de ara *quadrata* y pavimento de *opus spicatum* con al menos dos prensas que vertían el líquido oleaginoso a piletas o *labrum* hoy desaparecidas.

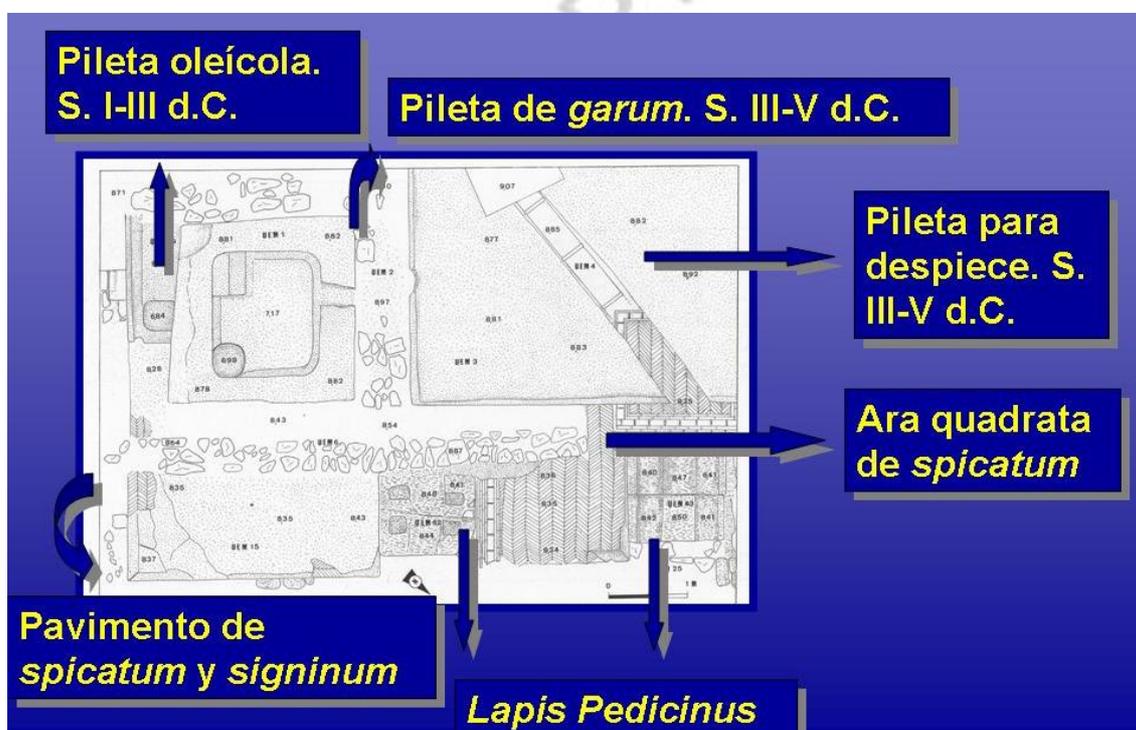
Con el cese de la producción de aceite, no se abandona el enclave, sino que se produce una transformación en el tipo de actividad industrial, sustituyéndose la producción de aceite por las de salazones y derivados de la misma. Este cambio queda sobradamente atestiguado con la superposición de estructuras.

LAM. V. Superposición de estructuras.

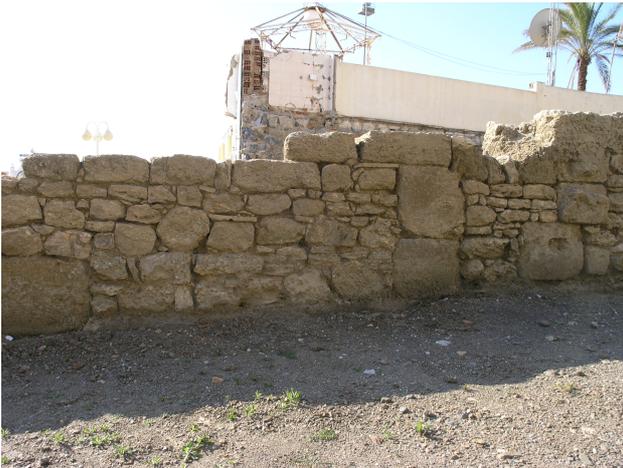
Con respecto al estado de conservación existe movilización de mampuestos, pérdidas de argamasas y presencia de plantas superiores sobre los paramentos.

LAM. VI. Paramento una vez limpio.

Previo a la aplicación de la nueva argamasa de cal, fue indispensable la realización de limpieza de las estructuras. Dada la gran cantidad de suciedad acumulada sobre las estructuras decidimos realizar una primera limpieza con máquina de agua a presión. Para controlar la fuerza de incidencia del chorro de agua, se utilizó una máquina con regulador de presión. Para toda la operación situamos la presión en cinco bares, utilizando siempre el chorro de agua con apertura en abanico, con lo que la fuerza de arrastre es mucho menor.

Tras esta primera limpieza en la que se eliminaron las acumulaciones de tierras, se procedió a una limpieza más minuciosa, en la que se suprimieron argamasas en mal estado que no estaban realizando su función. Se procedió también a la limpieza de todas las juntas que iban a recibir nuevas argamasas.

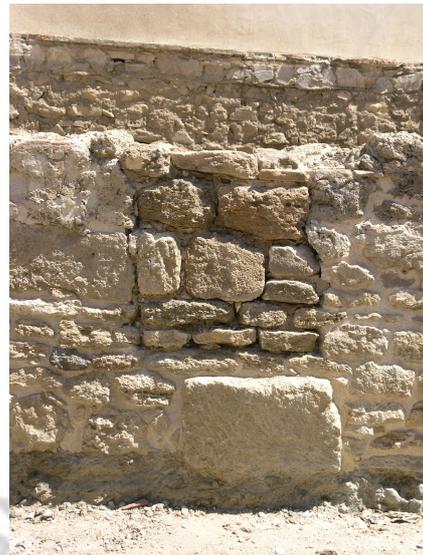
Fue necesario realizar una consolidación de tipo estructural en el muro que recorre el yacimiento en sentido noroeste-noreste, dado que presentaba al inicio del mismo una falta bastante grave de material lo cual confería al mismo un cierto grado de inestabilidad.

LAM. VII. Muro una vez consolidado.

Una vez limpios y preparados todos los paramentos, procedimos a la aplicación de nuevas argamasas. Antes de inclinarnos por una, realizamos una serie de pruebas con las que pretendíamos conseguir una argamasa de dureza media, de color similar a la original y a la piedra de los muros del yacimiento.

Los materiales que utilizamos fueron dos tipos de cal, en pasta e hidráulica, arena fina amarilla y arena fina de río. Los dos tipos de arena fueron seleccionados y cribados en el yacimiento pasándolos por una criba de 0.2 mm.

Tras realizar varias pruebas nos inclinamos por una argamasa de proporciones 1:3, siendo la proporción de cal 1:1 y la de arena 2:1.

Como hemos visto una vez decidida la argamasa comenzamos el trabajo de encintado. Trabajamos la argamasa de manera que una vez seca se pueda ver perfectamente el árido que la compone consiguiendo así un juego de colores que combina perfectamente tanto con la argamasa antigua como con la piedra. El acabado es liso y ligeramente rehundido.

Para realizar la reposición usamos aparejo recogido durante la excavación, por supuesto esta reposición de aparejo es perfectamente discernible del original ya que esta zona se ha retranqueado ligeramente con respecto al original, usamos también una argamasa ligeramente mas oscura que la usada en el resto del yacimiento; estas dos características hacen que la zona reintegrada se diferencie perfectamente del muro original.

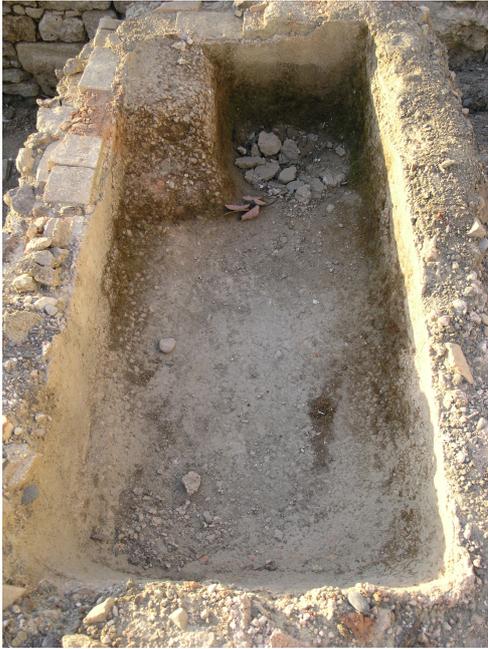
El estado de conservación de estas estructuras era bueno en lo que se refiere a la cohesión del material aunque los bordes de fractura y las lagunas eran zonas con alto riesgo de degradación, por ello se hizo necesaria la consolidación de los mismos realizando antes una exhaustiva limpieza para eliminar depósitos de tierras y material suelto para la posterior aplicación de argamasa.

LAM. VIII. Tanque antes de la intervención.

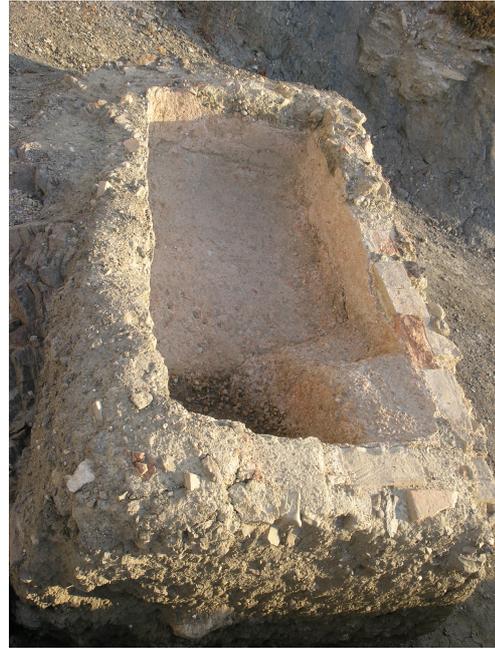
LAM. IX. Tanque una vez limpio y consolidado.

Al igual que para los muros, se realizó una argamasa de cal con áridos de diferentes granulometrías (blanco y amarillo), tono que se consiguió por la adición de ladrillo triturado consiguiendo así una argamasa semejante al *opus signinum* original, de esta manera conseguimos que nuestra intervención sea reconocible aunque este perfectamente integrada.

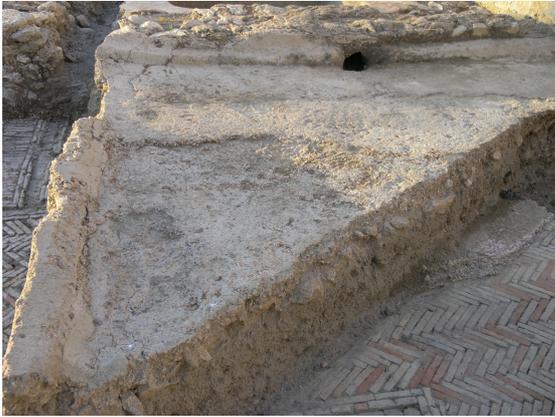
El tanque de mayor tamaño había perdido mucho material en el corte transversal; también en una de sus caras se había producido un derrumbe, encontrándose los trozos caídos sobre el pavimento de *opus spicatum* por lo que pudo ser viable la reconstrucción.

De los tanques existentes, el que más nos preocupaba era el de mayor tamaño ya que en los últimos meses había perdido mucho material. El desprendimiento del relleno sobre el que se realizó este tanque, provocaba la fisuración y posterior caída del *opus signinum*.

LAM. X. Inicio.

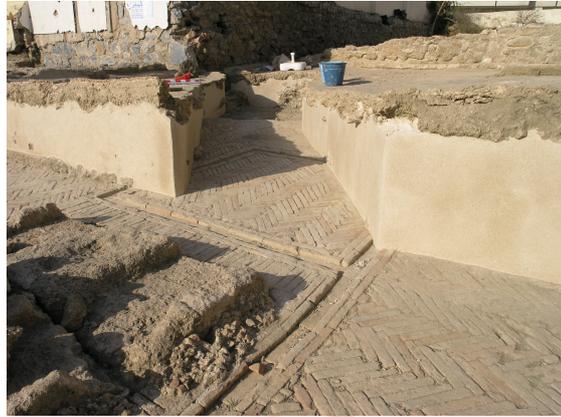
LAM. XI. Al término de la intervención.

En el tanque de mayor tamaño presente en el yacimiento, fue necesario realizar la consolidación de los perfiles sobre los que se asienta, ya que estos se encontraban en proceso de derrumbe lo cual hacía peligrar la estabilidad del mismo. Para realizar la

mencionada consolidación realizamos una pared de argamasa de cal, con la misma composición que la usada en los encintados de los muros. También en este mismo tanque se recolocaron una serie de fragmentos de matacán que se encontraban en el suelo.

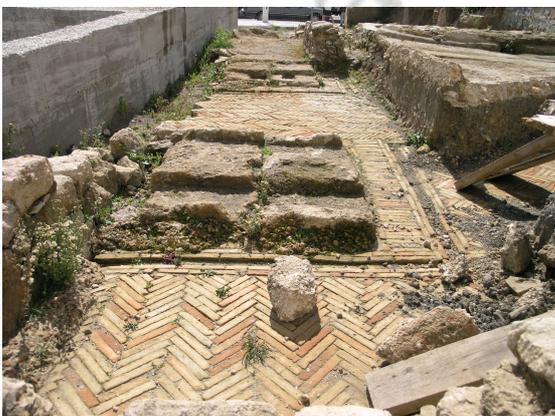
Su estado de conservación era bueno. A pesar de este estado aceptable de conservación, se hacía evidente la presencia de vegetación tanto en forma de microflora como de planta superiores. También aparecían depositados sobre su superficie, fragmentos del tanque de *opus signinum* y depósitos terrosos.

LAM. XII. Vista del spicatum al inicio.

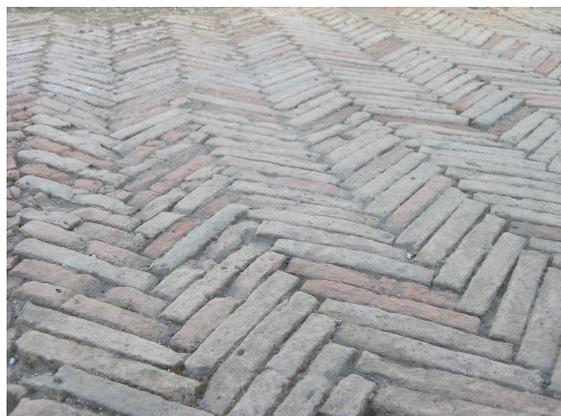
LAM. XIII. Spicatum tras la limpieza y tratamiento.

En este pavimento se realizó una limpieza mecánica con punzones de madera para retirar los musgos localizados en las juntas entre ladrillos. Además se llevó a cabo una limpieza general con cepillos de cerdas de dureza media.

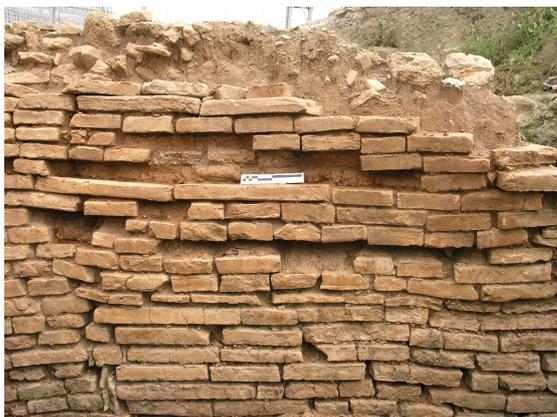
Aparecía en esta estructura una notable pérdida de material (ladrillos) lo que provocaba cierta debilidad estructural en la misma. El horno ya se encontraba en un estado de conservación bastante delicado, después este se vio agravado por el derrumbe parcial de una de las paredes de la entrada. Por todo ello se hizo necesaria la aplicación de una argamasa que volviera a rejuntar al aparejo previa limpieza de superficies. Hay que destacar la presencia de una fuga (o similar) de aguas residuales quedándose estancadas en lo que sería la cámara de cocción del horno.

LAM. XIV. Pérdidas de material estructural.

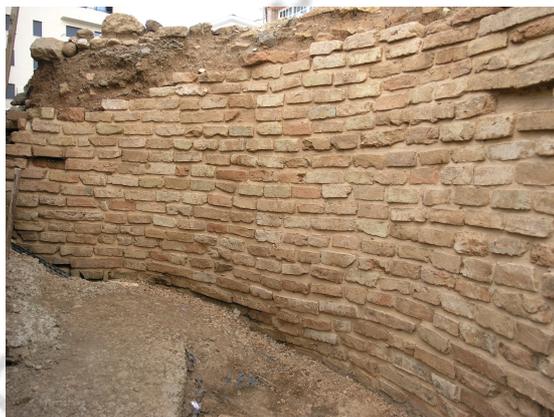
LAM. XV. Horno consolidado y juntas ya reintegradas.

La consolidación estructural se realizó con el encintado del aparejo de ladrillo para dar más consistencia al paramento y evitar la actuación de agentes de deterioro como el agua. Se aplicó una argamasa de cal que al igual que en casos anteriores tuvo un color parecido al del ladrillo, para evitar así contrastes cromáticos bruscos.
