ANUARIO ARQUEOLÓGICO DE ANDALUCÍA

INTERVENCIÓN ARQUEOLÓGICA PREVENTIVA EN MONASTERIO DE SAN JERÓNIMO DE BUENAVISTA (SEVILLA).

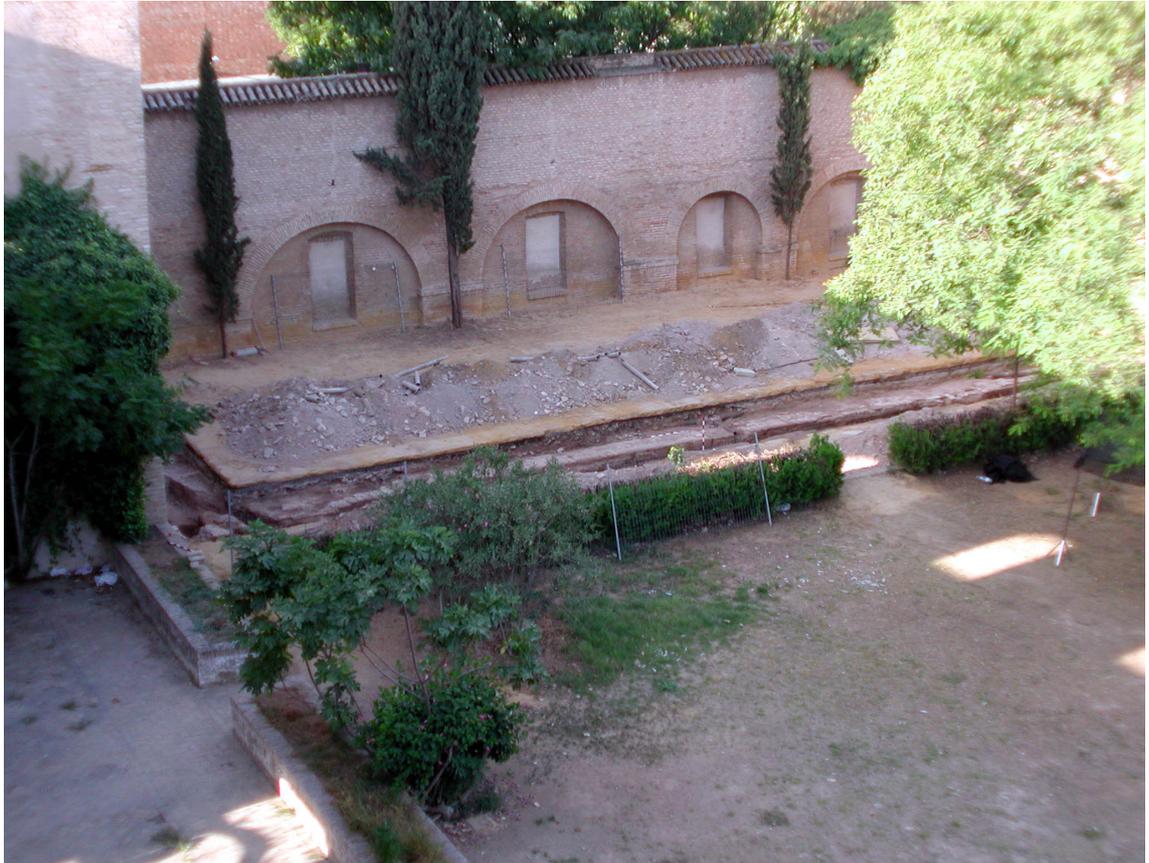
Lámina II. Vista general del muro de cierre sur, junto al que se sitúa el Corte 2. Dicho muro se conserva en alzado y en él destacan grandes vanos rematados en arcos de medio punto.

Planteado al sur del Corte 1, se identifica con el espacio interior de la construcción localizada en éste. Está delimitado al este y sur por muros emergentes (**Lámina II**), el primero de los cuales corresponde al cierre del ante-refectorio de monjes. Las dimensiones del área de excavación son 2,00 x 12,25 m, alcanzándose una profundidad de -1,90 m, lo que permite seguir definiendo los terrenos arcillosos con abundantes carbonatos de origen natural, ya observados en el Corte 1. Superpuestos a

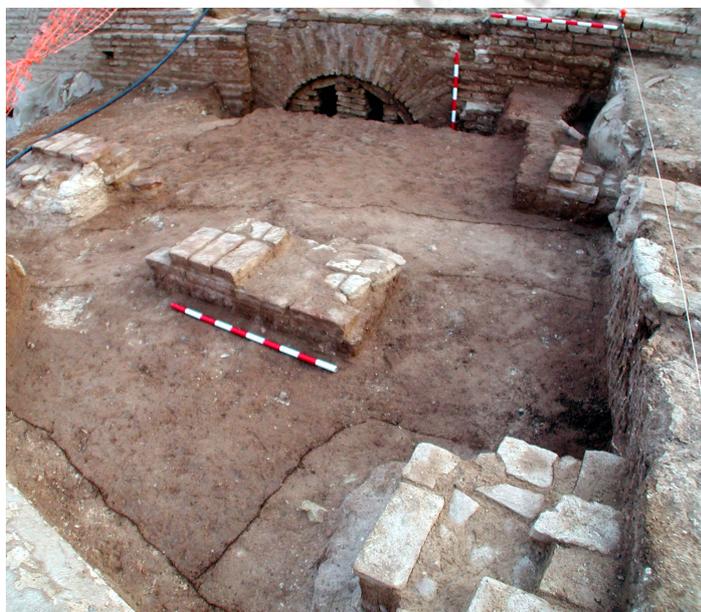
Lámina III. Vista general del Corte 4 con cimentaciones pertenecientes a una construcción monacal del siglo XV, anulada por la erección del claustro de Levante a principios del siglo XVI y visualizada al fondo. En ella se observa un vano asotanado y nunca habilitado como tal, pues en él aún se conserva el apeo y formero de construcción.

Anexo a la pared exterior del muro sur de cierre del claustro de Levante, se plantea con unas dimensiones de 13 x 3,5 m y 1,0 m de profundidad (**Lámina III**). Se identifica como espacio abierto colindante a la cerca de delimitación del monasterio.

Bajo la rasante general de +9,70 m se sitúan los terrenos arcillosos con abundantes carbonatos de origen natural. Sobre ellos y fruto de su remoción antrópica, se dispone un relleno también arcilloso, que puede haber servido como tierra de labor en momentos previos a la ocupación monacal (principios del siglo XV). Las primeras construcciones son muros de ladrillos, conservados precariamente, a nivel de cimentación. A ellos se asocian restos de pavimentos de ladrillo que marcan una cota de rasante a +10,40 m. El uso de este espacio constructivo lo desconocemos pero, si lo relacionamos con los cimientos documentados en el Corte 3 y en las excavaciones desarrolladas en el año 2003, hemos de pensar que estamos ante un edificio claustral en el que se definiría una esquina de dos deambulatorios que delimitan un patio columnado (Ver Corte 3).

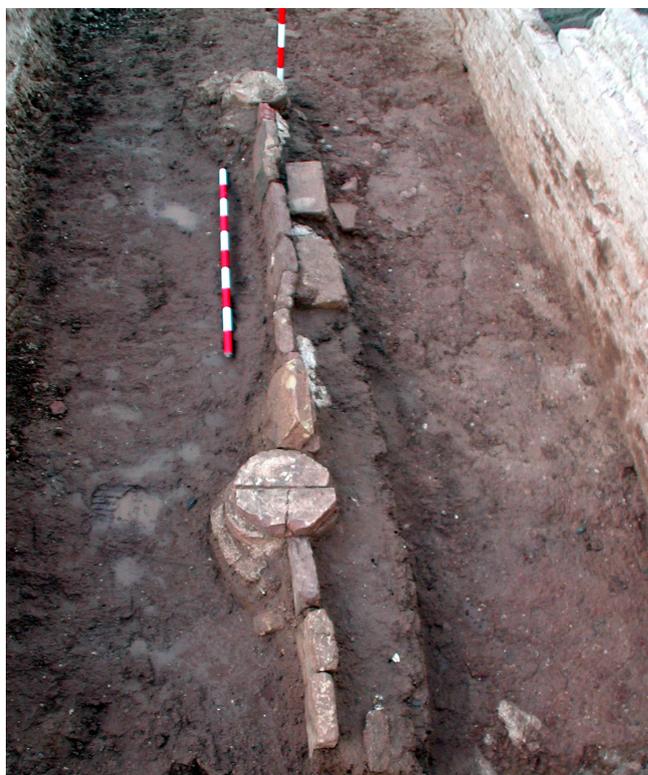
Lámina IV. Restos de columnas y escalón de ladrillos del Corte 3, asociados de un patio fechado en el siglo XV.

Sobre la rasante general de +9,70 m que coronan los terrenos arcillosos con abundantes carbonatos de origen natural, se superpone un relleno arcilloso que sirve de base a su vez a una serie de elementos constructivos monacales datados a fines del siglo XV. Se trata de una serie de tres bases de columnas que formarían parte de un patio con galerías perimetrales (**Lámina IV**). Las columnas tienen 0,26 m de diámetro y se encuentran equidistantes unas de otras 1,75 m. El encachado y el terreno apisonado situados al este indican que se trata de la base del pavimento de una de esas galerías o pasillos. La cota de rasante se situaría en torno a +10,24 m. Al oeste de la alineación de columnas se localizaría un patio. Todos estos elementos constructivos lo relacionamos con los cimientos documentados en el Corte 4 y con las excavaciones desarrolladas en el año 2003. Tal y como ya hemos apuntado, hemos de pensar que estamos ante un

edificio claustral, en el que se definiría la esquina de dos deambulatorios, que delimitan un patio de columnas.

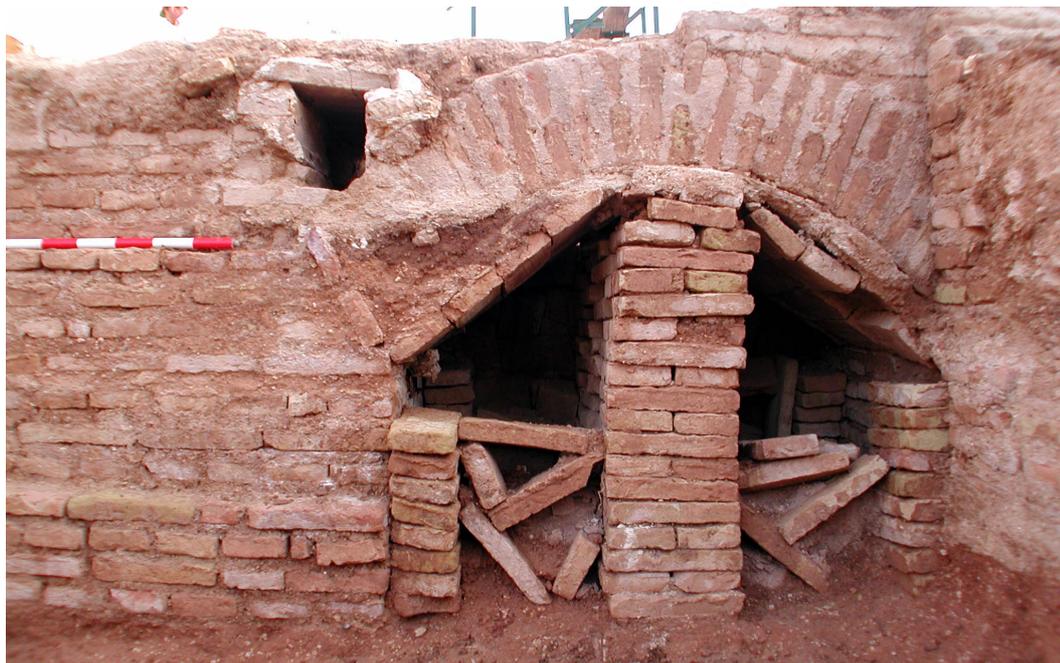
Lámina V. Corte 3. Vista frontal de la cimentación del claustro de Levante, construido a principios del siglo XVI, en la cual se inserta un arco de ladrillos de un posible respiradero que nunca llegó a ser habilitado, como prueba el hecho de que el formero de ladrillos utilizado para su construcción no fue retirado en ningún momento.

Esta edificación se vería anulada por la construcción del claustro de Levante a principios del siglo XVI. La zona ocupada por el Corte 3 se convierte en una estancia de la crujía sur del mencionado claustro, con unas dimensiones interiores de 7,90 x 3,30 m. Tiene puerta de acceso en el muro norte, dando al deambulatorio (**Figura 4**). El uso proyectado de esta habitación debió estar relacionado con un semisótano a modo de fresquera, puesto que en los muros sur y norte, se encuentran sendos arcos rebajados, abiertos en su fábrica. No obstante, éstos obedecen a un plan de obra no ejecutado, puesto que los vanos (posiblemente ideados como respiraderos), nunca llegaron a ser liberados de sus formeros de ladrillos (**Lámina V**).

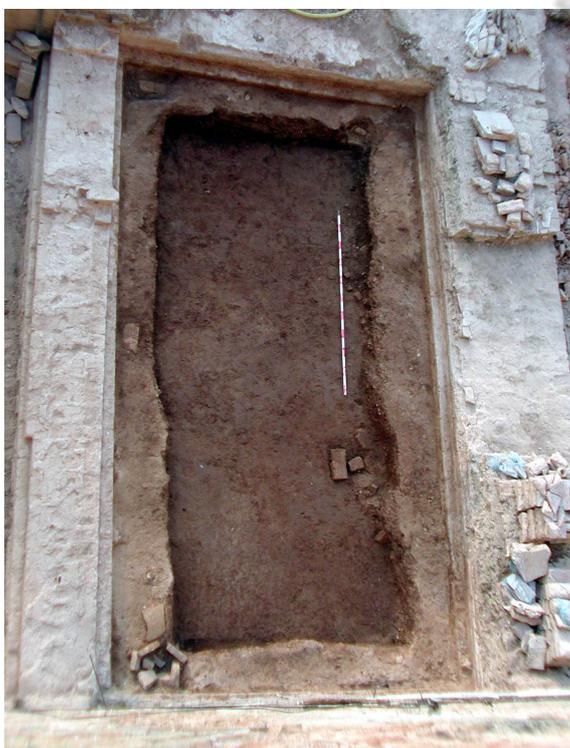
Lámina VI. Seguimiento 6. Cimentaciones y zanja de cimentación de la sala de conexión entre la galería este del claustro principal y la galería oeste del claustro de Levante.

Se abre con unas dimensiones de 6,65 x 3,55 m, identificándose con el interior de una sala de conexión entre la galería este del claustro principal y la galería oeste del claustro de Levante (**Lámina VI**).

Con su excavación, queda constatado el proceso de sustitución de edificaciones medievales monacales, por las construcciones claustrales de principios del siglo XVI. De esta forma, sobre rasante general +9,91 m, se definen rellenos de demolición de las edificaciones previas, así como las zanjas de expolio de dos muros dispuestos perpendicularmente en los extremos sur y oeste del corte. Tras la construcción de las cimentaciones de los cuatro muros que perimetran la estancia de conexión entre el claustro principal y el de Levante, se instalan los andamios para la construcción de dichos muros en alzado. Las bases de los mismos se anclan en 6 huecos excavados en rellenos y terrenos de mejora. Finalmente, se coloca una solería de olambrillas de azulejos de arista a la rasante +10,65 m, identificada en la Intervención del 2003.

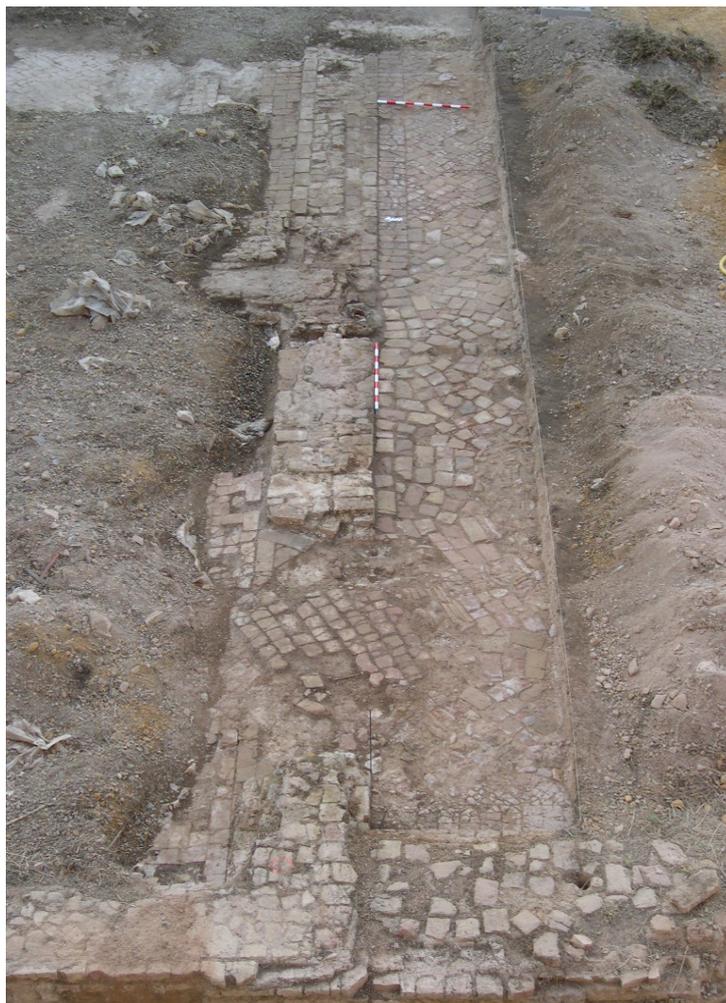
Lámina VII. Vista general del Corte 5 desde el oeste.

Ocupa parte del deambulatorio norte del claustro de Levante, en un área de 13,15 x 1,30 m, alcanzándose 1,80 m de profundidad de rebaje (**Lámina VII**). Planteado al este del Seguimiento 5 y al sur del Corte 6, perpendicularmente dispuesto a este último. Está delimitado al norte y oeste por los muros de la sacristía y sala de la escalera.

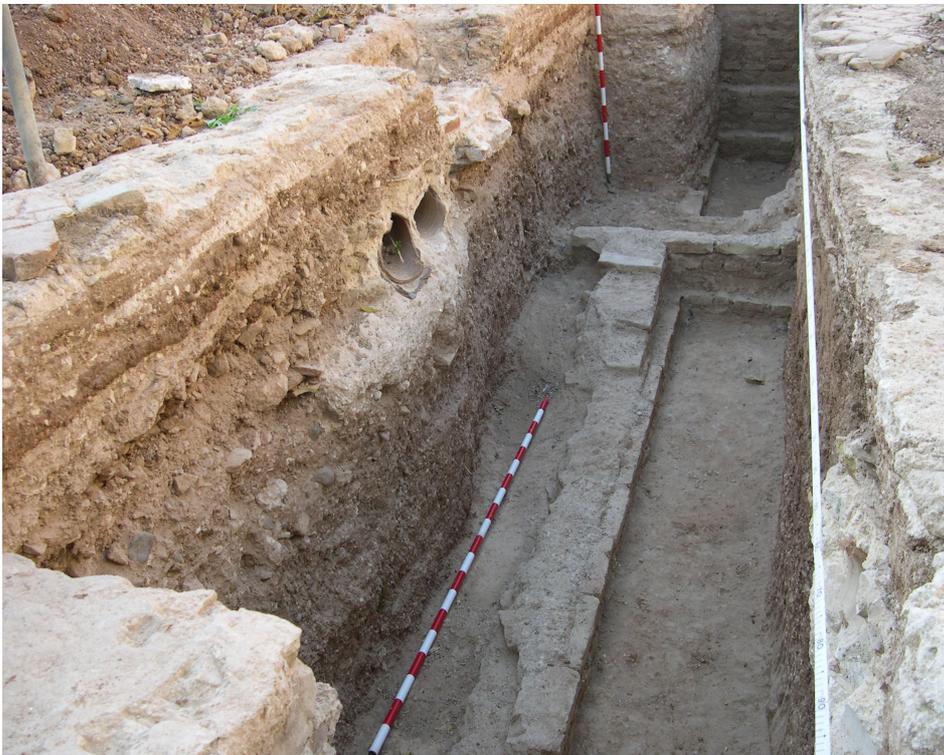
Lámina VIII. Vista general del Corte 6 con la documentación de cimientos que obedecen a un plan de obras nunca ejecutado.

En el primer tercio del siglo XVI se amplía el espacio de la sacristía, que ocupaba en el siglo XV un espacio reducido, colindante al ábside. En este contexto de renovación, situamos la construcción de las zapatas de cimentación de dicha ampliación, la cual forma parte de la crujía norte del claustro de Levante. Dos pilastras adosadas a los nuevos muros, deben constituir la base de sustentación de un arco

formero, de la bóveda que cubriría la sacristía. Junto a estos elementos murarios, constatamos la construcción de dos cimientos que no llegan a erigirse en altura, obedeciendo posiblemente a un plan de obras no ejecutado, que plantearía inicialmente una división interior del espacio (**Lámina VIII**). Sea como fuere, previamente a la colocación de la solería, se superponen rellenos de nivelación y mejora del terreno, así como una atarjea, con doble tubería de atanores machihembrados con uso de riego o alimentación de fuentes de áreas cercanas. Finalmente la obra de este espacio culmina con la instalación de la mencionada solería, con cota de rasante +10,80 m, y en la que se intercalan losas de 28 x 14 cm con olambrillas de arista, con dibujo de estrella azul sobre fondo blanco.
