# **ANUARIO ARQUEOLÓGICO DE ANDALUCÍA**

## **INTERVENCIÓN ARQUEOLÓGICA PREVENTIVA EN EL INMUEBLE SITO EN LA CALLE CALATRAVA 26-28, SEVILLA.**

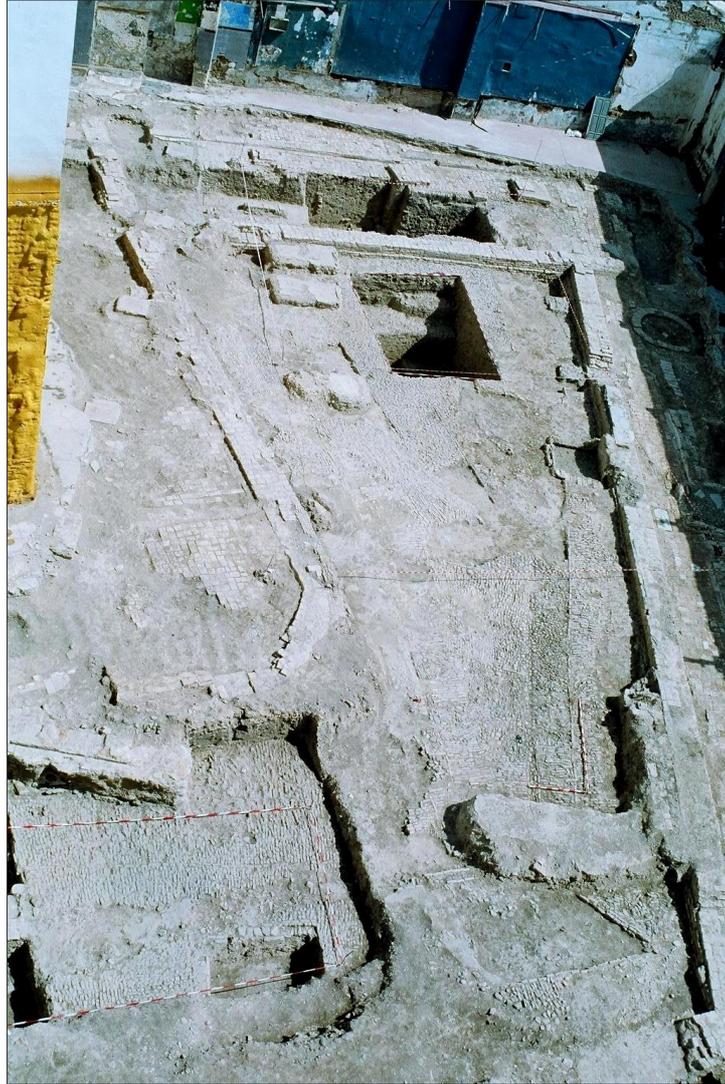
*LÁM. III.* Fotografía de conjunto del proceso de excavación de los niveles de Edad Moderna.

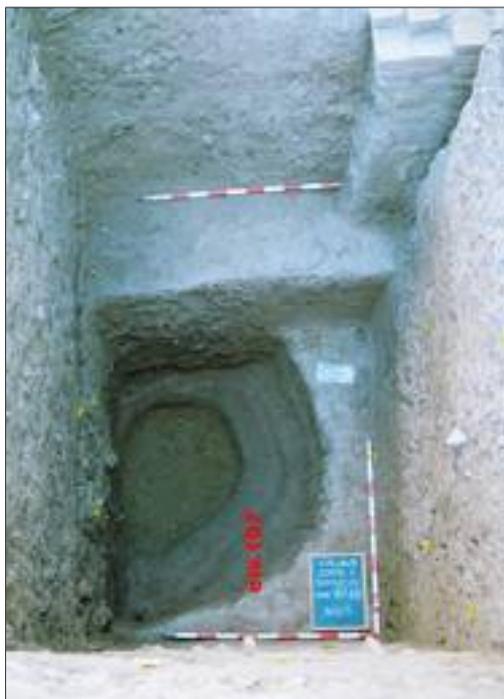
*LÁM. IV.* Planta del sondeo norte del corte A. Existían zanjas abiertas en los depósitos de limos y arenas fluviales en la que se depositaron sucesivas capas de desecho de restos cerámicos, constructivos y cenizas (nivel 6).

uso marginal al inmueble. Se documentaron sucesivos vertidos en fosa situados en la zona norte, y abiertos en los estratos de arenas y limos de origen fluvial (Niveles 8 y 7). Estos depósitos fueron identificados como Nivel 6, sus materiales también proporcionaron una cronología almohade, con algunas cerámicas anteriores pero no más allá de la primera mitad del siglo XII. La abundancia de piezas fragmentadas y de tejas, así como, por la presencia de algunas fallos de cocción (aunque no la mayoría) nos llevó a interpretar la funcionalidad de la zona como de basurero, en el que se hicieron vertidos de cerámicas partidas, desechos orgánicos, carbones procedentes de hornos y cocinas y también desechos de alfar. La profundidad máxima que alcanzaba el primer vertido, el ued. 96 fue de  $-4,37$  metros ( $+3,13$  m.s.n.m.) y la cota superior del último vertido, ued. 59, se registró a  $-1,57$  metros ( $+5,93$  m.s.n.m.).

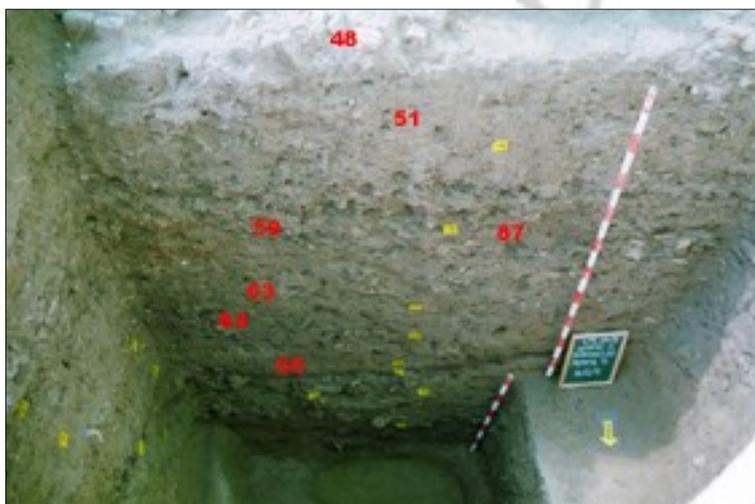
*LÁM. V.* Perfil sur del sondeo norte del corte A. Los niveles son depósitos oblicuos de material cerámico y constructivo de cronología almohade (nivel 6).

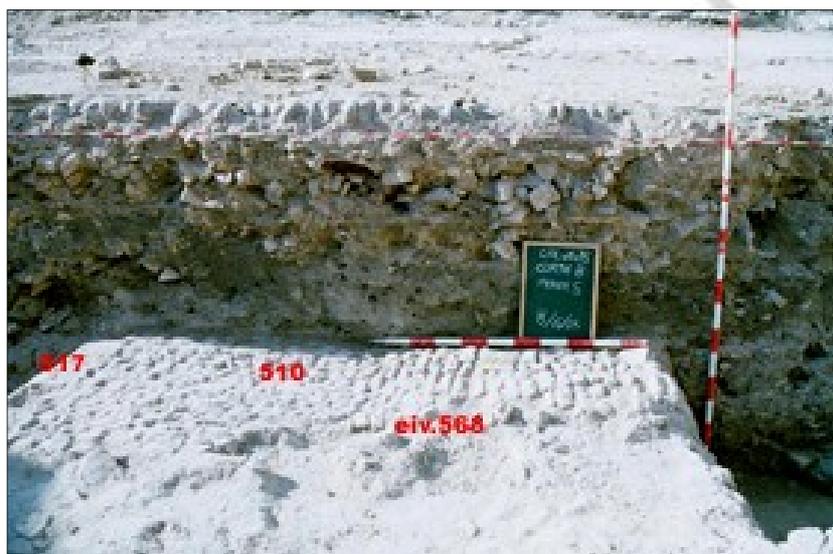
LÁM. VI. Superposición de los pavimentos de Edad Moderna.

- Las primeras estructuras edilicias de entidad (Nivel 4) documentadas fueron de cronología moderna (siglos XVII-XVIII) y consistieron principalmente en los diversos fragmentos de un pavimento de fábrica de ladrillos de taco partidos dispuestos de canto y chinos propio de un área abierta, calle, patio o compás. Este pavimento presentaba desnivel hacia el Este, ya se tratara de los fragmentos documentados en el sector norte (corte A) como del fragmento hallado en el sector suroeste (corte B), desnivel marcado por las hiladas radiales de ladrillos dispuestos de canto de orientación O-E. Las cotas superiores variaban entre + 6,43 m.s.n.m. y + 6,11 m.s.n.m.

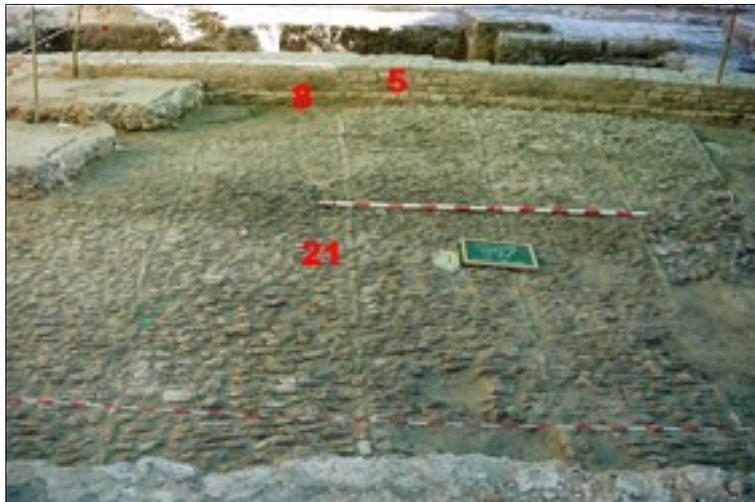
LÁM. VII. Pavimento del patio del nivel de ocupación 3, se aprecia la fábrica consistente en ladrillos fracturados.

uec. 21 consistente, a grosso modo en un suelo de ladrillos de taco recortados dispuestos de canto y cantos rodados de mediano tamaño alineados y separados en bandas de tendencia radial por hiladas de ladrillos y también dispuestos de canto, que cerrándose desde la periferia se convertían en canales de desagüe abiertos hacia un pozo negro acampanado (uec.300), situado en la zona “sureste” del patio. Unidades deposicionales como las uuee. 67, 68, registradas en el “sondeo sur” del corte A, selladas por el pavimento uec.21, nos proporcionan la cronología de la construcción de

este pavimento, situándola en la segunda mitad del siglo XVIII. Las cotas de uso de este patio se situaron entre +6,97 m.s.n.m. y +6,45 m.s.n.m. La escasa diferencia de cota de los fragmentos de pavimentos del patio 4 y los fragmentos de pavimento del patio 3, que varía entre los 62 centímetros de máxima y los 34 de mínima, así como su fábrica similar y diseño nos llevó a plantear la hipótesis de que el pavimento del patio 4 fuese el original del complejo edificio de Edad Moderna descrito en el nivel 3, encontrándose por lo tanto rehundido respecto a los pavimentos de las galerías, al igual que estas se encontraban a nivel más bajo que los pavimentos de los edificios correspondientes, salvándose la diferencia de altura mediante uno o varios escalones. Deteriorado este pavimento original por el paso del tiempo y/o por inundaciones y siendo necesarias labores de reforma de la red de saneamiento y desagüe, se elevó la cota mediante depósitos que nos proporcionaron la cronología de la construcción del nuevo pavimento en la segunda mitad del siglo XVIII. Igualmente, se reforzaría la pendiente de recogida de aguas y desagüe del nuevo pavimento hacia el pozo negro uec.300, quedando dicho pavimento a ras de la solería de la galería “norte”. Este complejo edificio en forma de “L” invertida sería el representado en el plano de la ciudad levantado a instancias de Pablo de Olavide en 1771, identificado como Comunidad religiosa masculina de San Benito de Calatrava con el número 79.

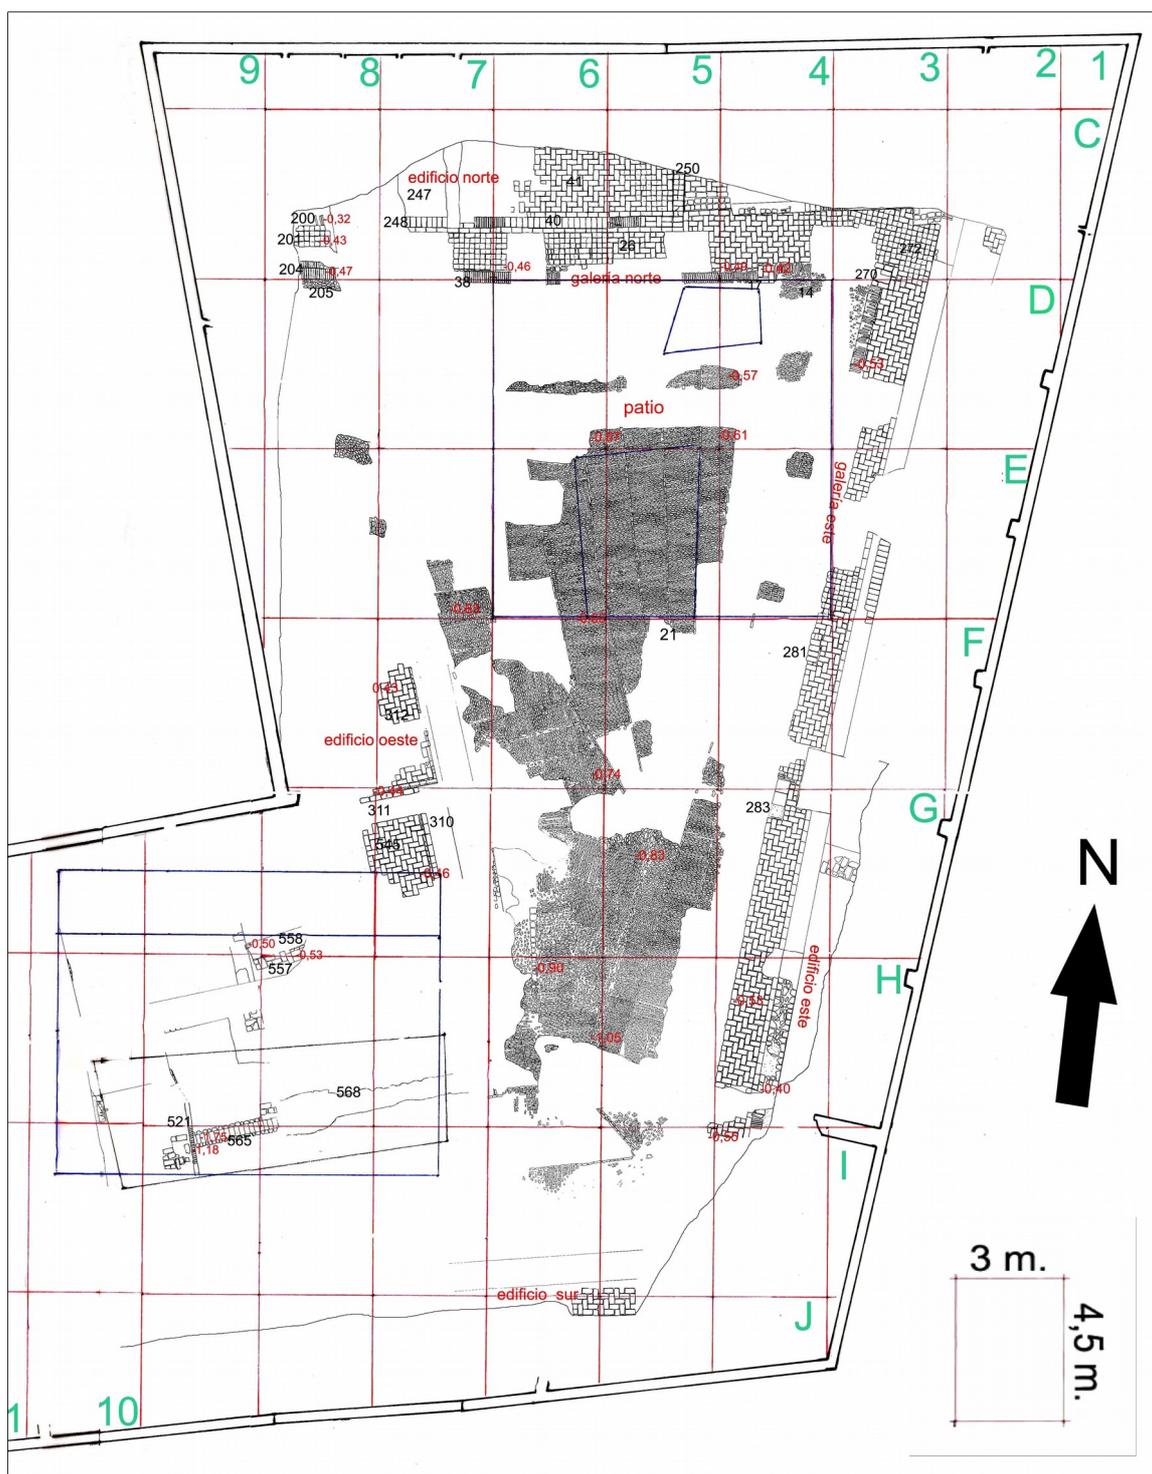
FIG .4. Planta arqueológica, nivel 3. Etapa moderna fines s. XVIII - pp. XIX.

- A fines de la Edad Moderna (mitad s. XVIII y pp s. XIX) fechamos el Nivel 3. En él se situaban las unidades estructurales más desarrolladas registradas en la intervención arqueológica. Era un complejo edificio del que se documentaron el trazado

de las alas “norte” y “este” y pequeños restos de la “sur” y la “oeste”, que en un esquema básico se componía por edificios y galerías cubiertas soportadas por pilares cuadrados, estructuradas en torno a un patio o compás al que se abrían dichas galerías. La cota de uso del pavimento de losetas a la palma del edificio “norte” se situaba entre +7,22 m.s.n.m. y +7,18 m.s.n.m. y la cota de los pavimentos de las galerías “Norte” y “Este”, también de losetas a la palma, variaban entre +7,07 m y +6,94 m.s.n.m. El patio identificado como patio 3, estaba pavimentado principalmente por la

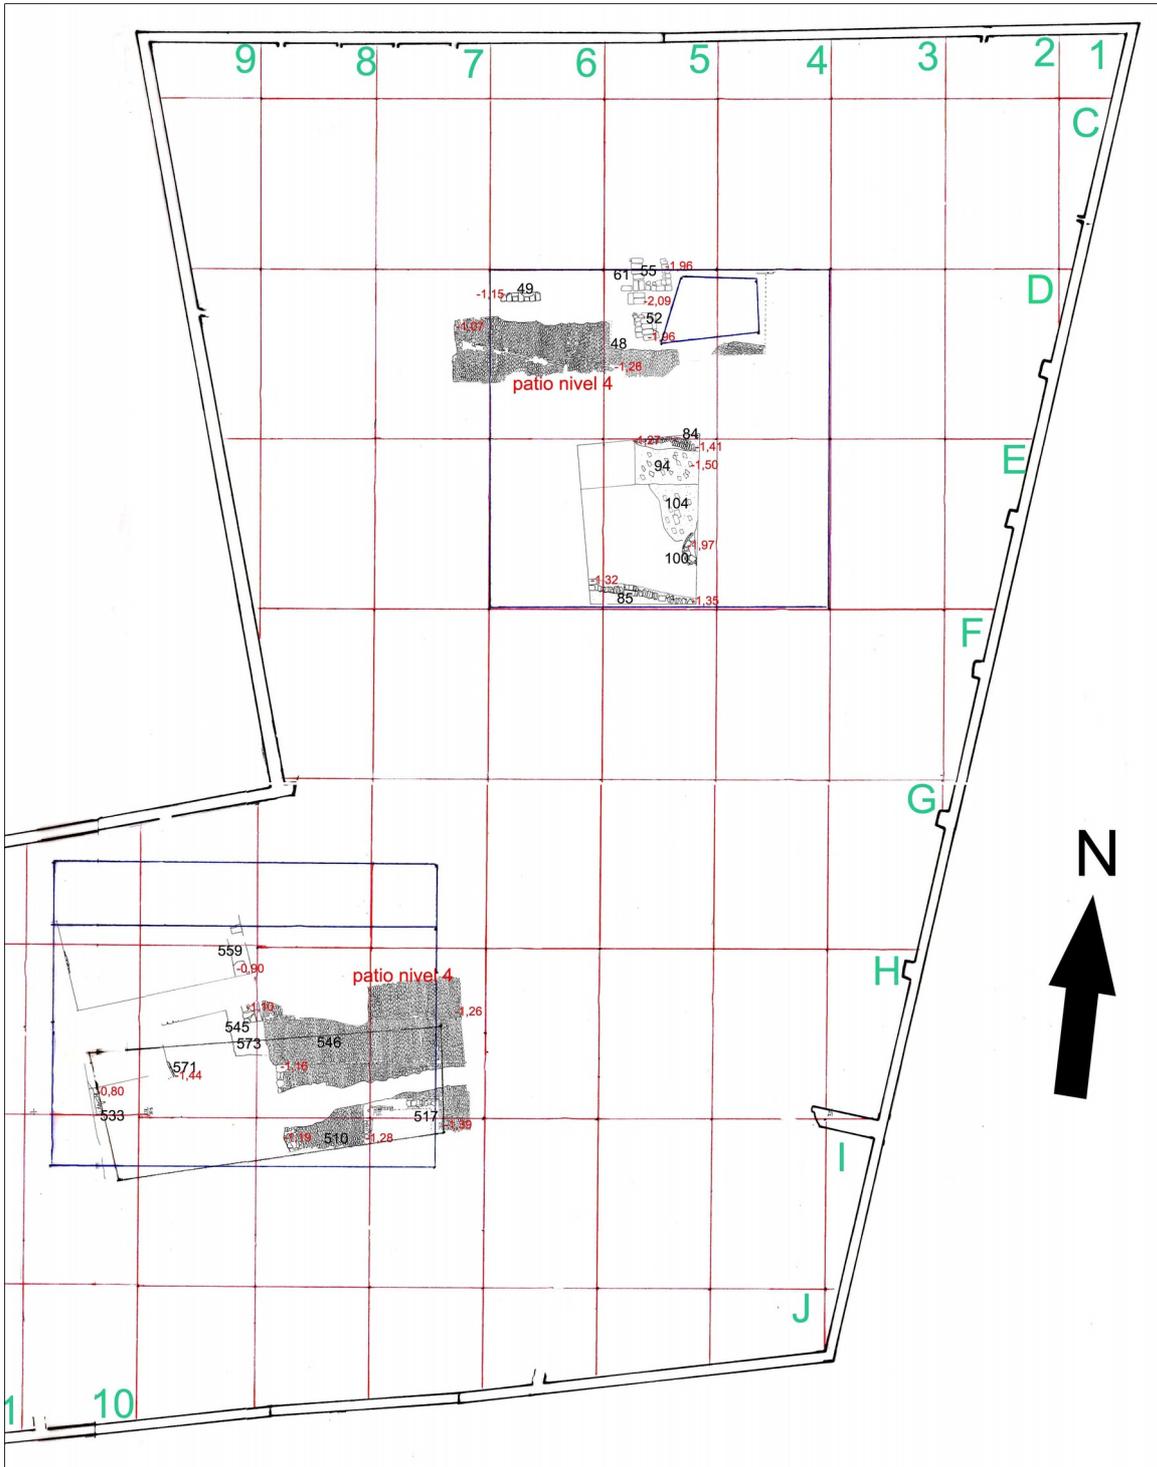
FIG. 5. Planta arqueológica, nivel 4. Etapa moderna s. XVII – s. XVIII.
