# **ANUARIO ARQUEOLÓGICO DE ANDALUCÍA**

# **ACTIVIDAD ARQUEOLÓGICA PREVENTIVA CALLE SAN VICENTE Nº 4 Y 12, CALLE ABAD GORDILLO 7, 9 Y 11. SEVILLA**

ELENA VERA CRUZ  
ANA ORTIZ NAVARRETE

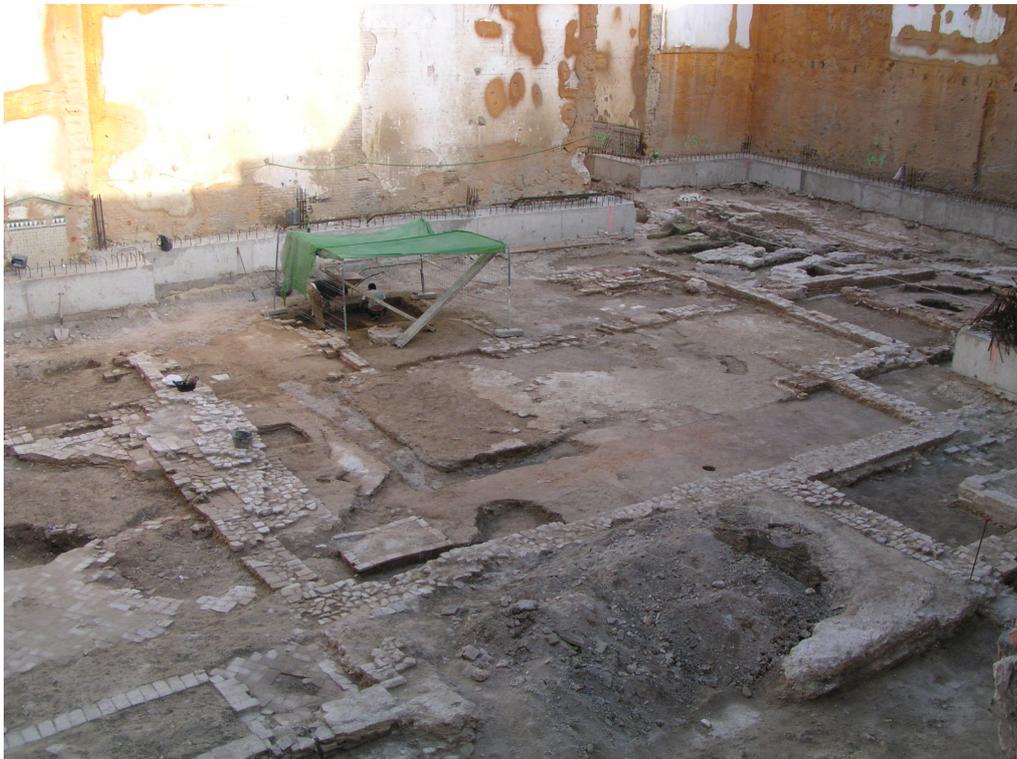
Figura 1. Vista general de la excavación en extensión.

A tenor de los resultados obtenidos durante la I Fase de la Intervención, donde se puso de manifiesto una estratigrafía con una ocupación antrópica que va desde mediados del siglo XII hasta la actualidad sin solución de continuidad, identificándose la fundación del convento, así como las importantes reformas realizadas durante el siglo XVIII y todo el proceso de destrucción y derribo tras su exclaustación, se modificó la metodología y se planteó para la excavación, que tiene como objetivo identificar la planta del convento, realizar la apertura en extensión de todo el solar utilizándose medios mecánicos y manuales.(Fig.1)

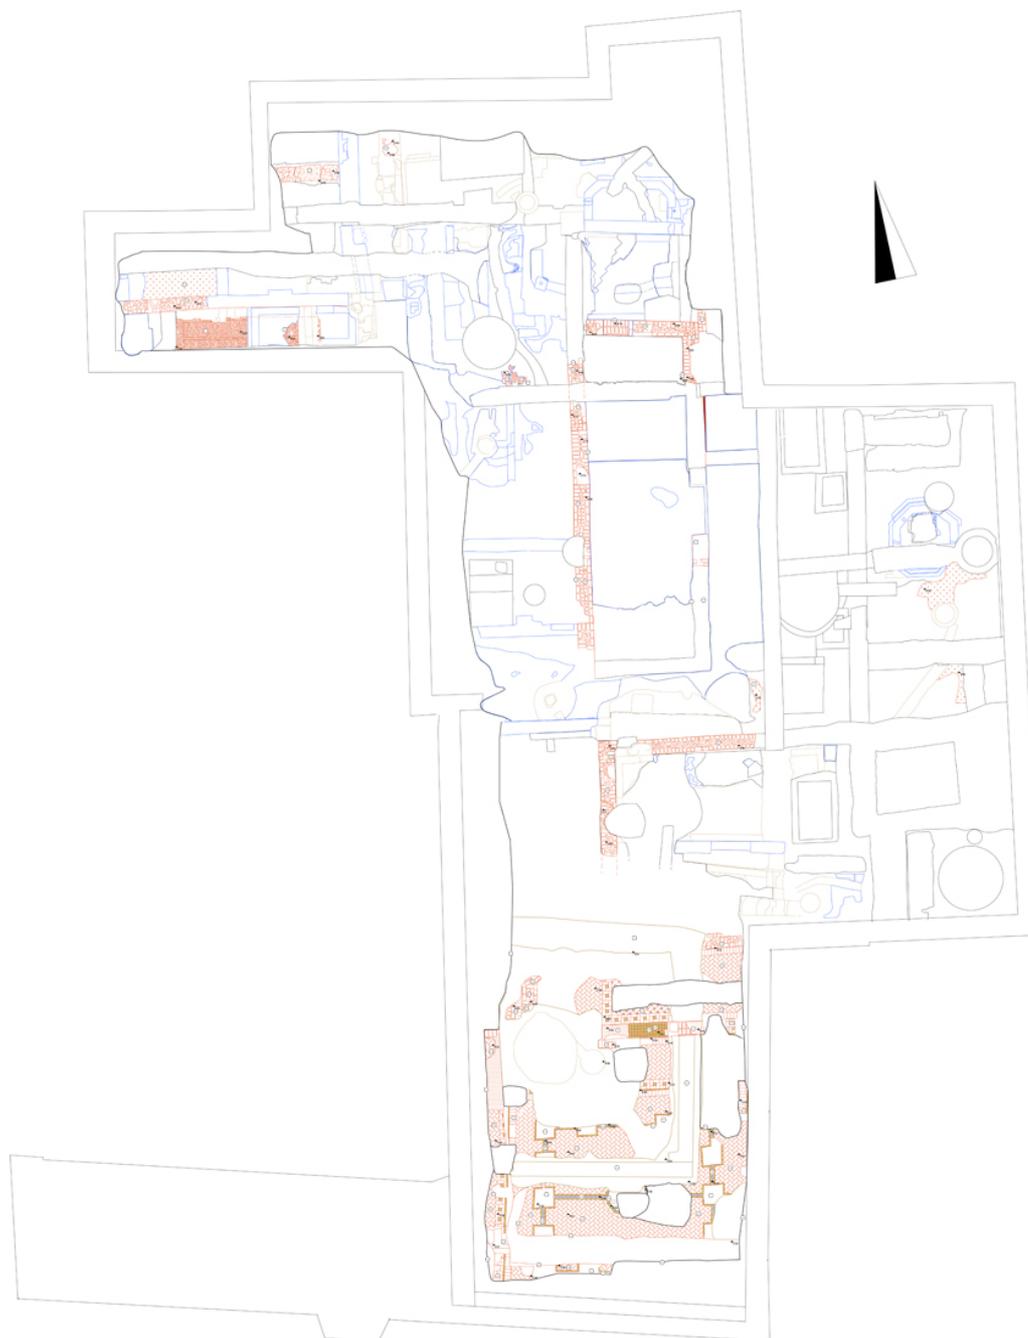
Actividad Arqueológica Preventiva en Calle San Vicente nº 4 y 12 y Abad Gordillo nº 7, 9, 11 de Sevilla		
Designación:	Fecha:	LA ARQUEOLOGA:
Planta Convento Siglo XVI	2006-2007	Elena Vera Cruz

Lámina III. Plano general de las estructuras del siglo XVI.

La fase constructiva iniciada a finales del siglo XV tiene una continuidad en la primera mitad del siglo XVI. Entre las cotas 5,57-5,41 m.s.n.m. se documentó una serie de estructuras que mantienen las alineaciones de momentos anteriores con una ligera variante en cuanto a su orientación, se corresponden con muros, pavimentos e infraestructuras, que por su mayor número establece que la ocupación del actual solar se completa con la construcción de diversas casas que se alinean fundamentalmente en torno a los dos grandes ejes vertebrados del barrio, la actual calle Alfonso XII y calle San Vicente.(Lám.III)

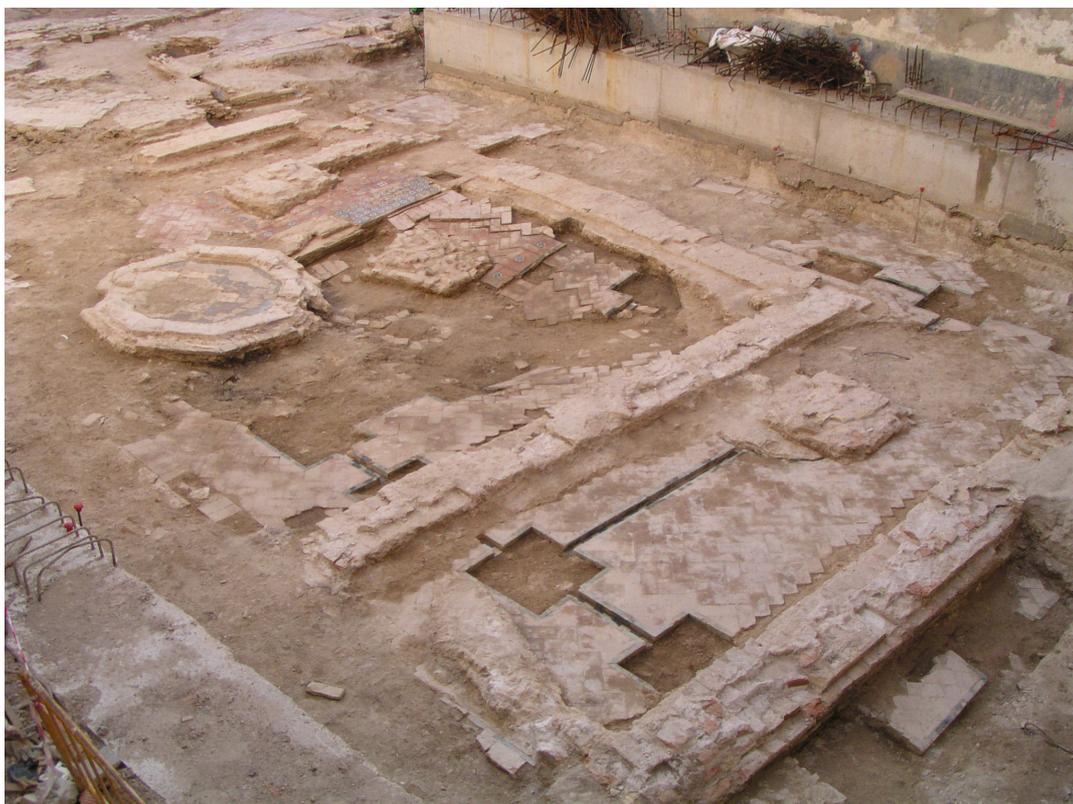
Figura 4. Zona del patio de la Casa del siglo XVI.

En el sector Sur del solar, en la zona por donde se hace el ingreso, se documentan una serie de estructuras que no van más allá de mediados del siglo XVI. En la cuadrícula E, situada en la zona de entrada se documentó una estructura hidráulica con desagües de tejas que podría corresponderse con un pilón o abrevadero de animales. En la cuadrícula D, y posteriormente en la excavación en extensión, hemos documentado un patio con galerías perimetrales, abriéndose directamente en la galería norte dos estancias. (Fig.4)

El patio, con una forma cuadrangular y una orientación Norte Sur, se configura a partir de una fuente central octogonal de la que nos ha quedado resto de su canalillo perimetral rematado en el borde con guardillas de arista policromas, recortadas. De esta fuente salen dos canalillos, hacia el Este y el Oeste, que llevan el agua hasta un sistema de alcorques comunicados entre sí por canalillos y rodean la fuente central en todo el perímetro del patio; no se han documentado

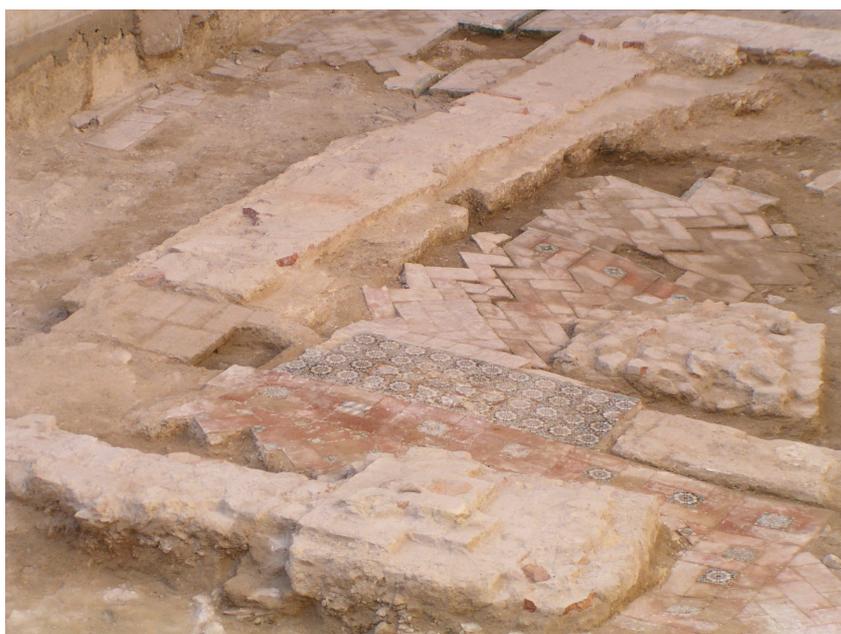
Figura 5. Galería norte y estancias pavimentadas con azulejería en la Casa del siglo XVI.

En la galería norte se abren dos estancias cuyos umbrales se sitúan en la zona centro-este de la galería. La más centrada se abre con un umbral que presenta azulejos geométricos de arista (13x13 cm) y da paso a una estancia pavimentada con ladrillos de solera de 27x13,5 cm. colocados al cartabón con olambrillas de arista (6,5x6,5 cm) y una orla helicoidal que enmarca azulejos de arista policromos (13x13 cm). (Fig. 5)

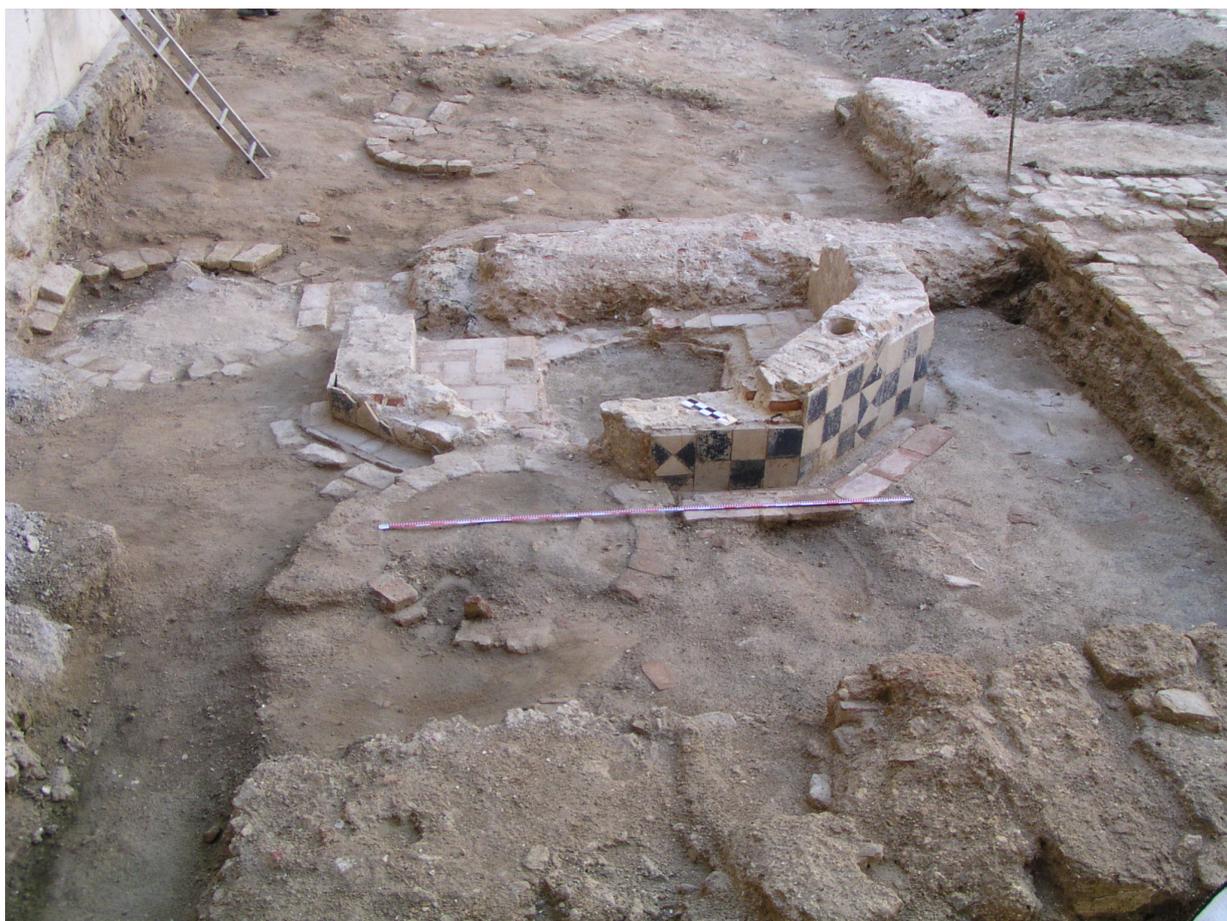
Figura 6. Fuente del patio de la Novicias.

En la zona este del solar se han documentado pocos restos correspondientes al convento debido a la gran incidencia de las infraestructuras de cimentación y saneamiento que se construyeron a partir de la exclaustación, primero con la construcción de las casas a finales del siglo XIX y posteriormente con las reformas sufridas en ellas en los nuevos usos dados a finales del siglo XX. Tan sólo se han documentado los restos de una fuente de forma octogonal decorada exteriormente con ajedrezado de azulejos monocromos azules y blancos variando esta decoración en el centro de cada uno de los paños, se supone que estaría rematada por alizares

blancos y azules alternos en su parte superior, puesto que estos alizares han aparecido en su limpieza y no pueden pertenecer al canalillo perimetral, ya que éste es de ladrillos. Dicha fuente se localizaría en el centro de un segundo patio de menores dimensiones y próximo a calle Abad Gordillo.(Fig.6)

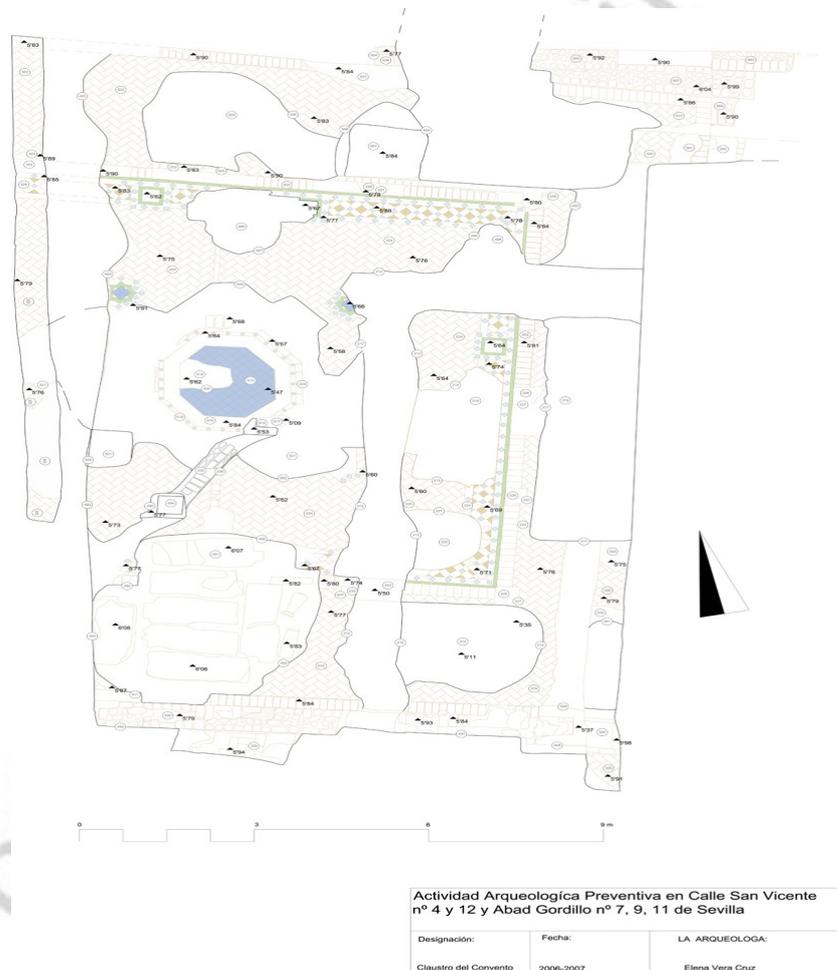
Lámina V. Detalle de la zona claustral excavada.

tipo Delf figurativos y costumbristas de 13,5x13,5 cm, alizares policromos y de escenas costumbristas, estos últimos de 22,5x6,5x6,5 cm. En la orla se documentan, en cada uno de los laterales del patio, dos alcorques enmarcados por alizares policromos figurativos.(Lám.V)

El patio estaba rodeado por una galería perimetral con una arcada, en cada uno de sus lados existen cinco columnas con cuatro intercolumnios de 2 m., tan sólo se ha conservado el negativo de la cimentación de las columnas por lo que no sabemos la composición de estas. La galería perimetral tiene unas dimensiones en cada uno de sus lados de 3 m. de ancho por 15,50 m. de largo aproximadamente, está pavimentada con ladrillos colocados al cartabón y delimitado por una orla a tizón. En la esquina noreste del claustro existen, sobre el muro norte de cerramiento, los restos de un paño de azulejo del que quedan “in situ” algunos listeles azules que enmarcarían la composición.

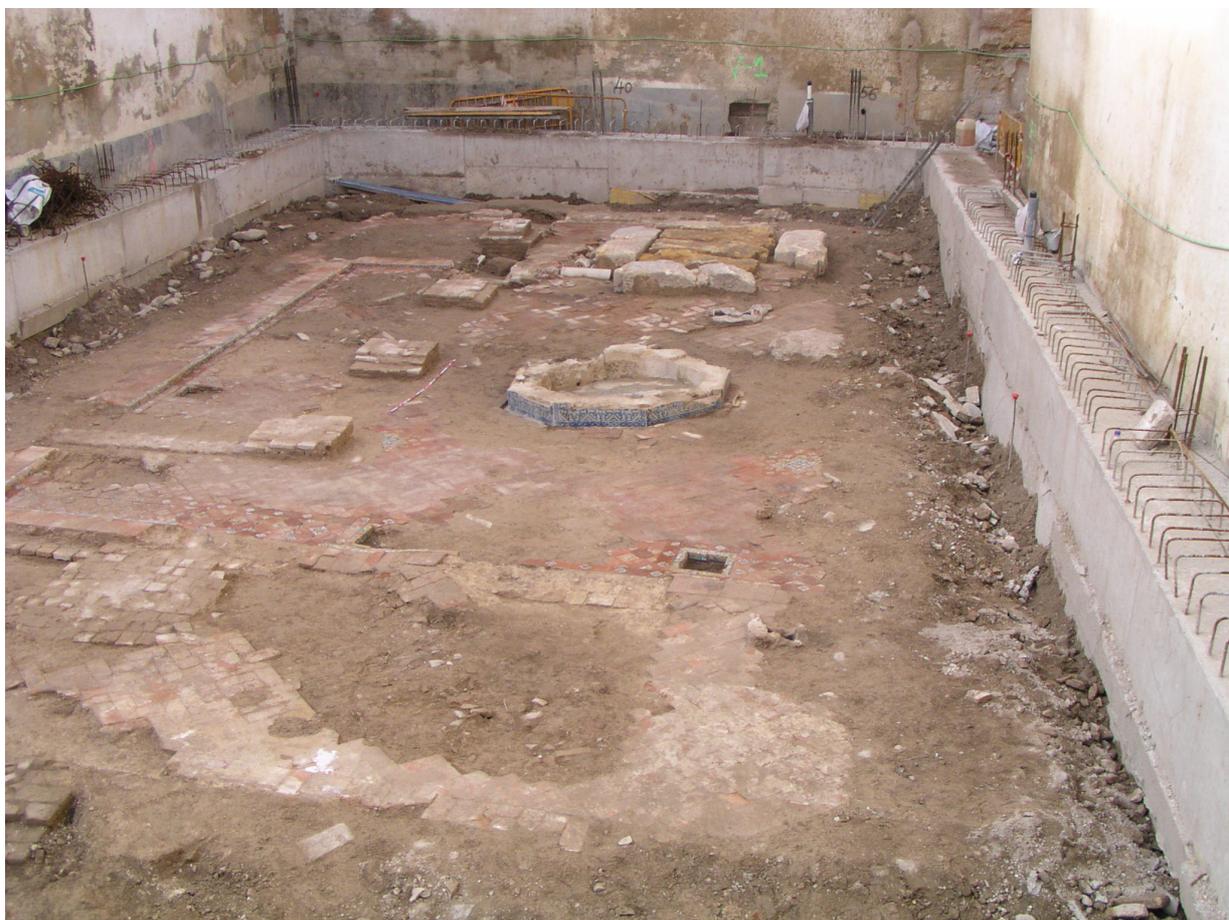
Figura 2. Zona del Claustro en el siglo XVIII.

Cronológicamente la vida del convento va desde finales del siglo XVI hasta la segunda mitad del siglo XIX. A lo largo de su historia el recinto ha sufrido grandes modificaciones, que han quedado plasmadas en las estructuras que hemos documentado en la intervención, lo que nos ha permitido realizar un análisis evolutivo de su construcción.(Fig.2)

Existen estructuras murarias y de pavimentación que por su tipología nos llevan a datarlas en el siglo XVI: muros con un ancho de 0,62 m y pavimentos realizados con mortero de cal, o bien colocados a sardinel. Estas estructuras pertenecerían a las casas preexistentes a la fundación del convento que se mantienen en pie o bien sirven como cimentación de los nuevos muros que se construyen, perdurando estas primeras alineaciones en momentos posteriores.

Existe un gran momento de reformas que se documenta con la construcción de nuevos muros (0,52 m. de ancho), pavimentos y elementos ornamentales, que se construyen a lo largo del siglo XVII. Serían la mayoría de las estructuras documentadas, que durante el siglo XVIII sufren algunas remodelaciones como son la repavimentación de algunas de las estancias, el refuerzo y reconstrucción de muros.

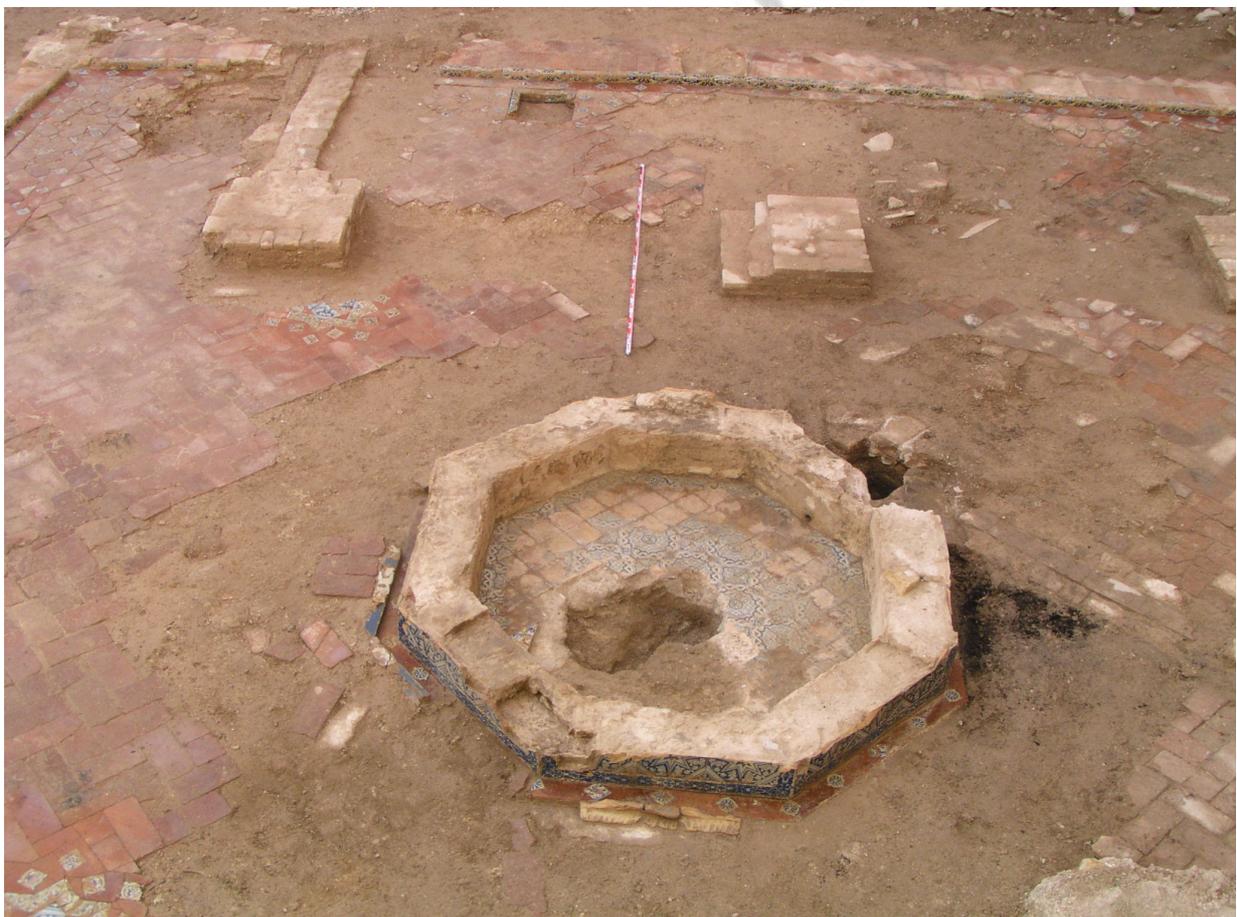
Figura 3. Detalle de la zona claustral y restos de la fuente central.

La zona del claustro se construye en la segunda mitad del siglo XVII, cuya fecha nos la da la pavimentación de las galerías y la construcción de la fuente central revestida con azulejos azules y blancos con motivos florales, que cronológicamente se sitúan en estos momentos. La pavimentación de la zona del patio se realiza a principios del siglo XVIII, cronología que se establece a través de la azulejería de la orla perimetral; azulejos policromos de tipo Delf y figurativos, olambrillas policromas figurativas y alizares policromo florales, figurativos y costumbristas. A partir de estos momentos las únicas reformas que se documentan son los sucesivos enlucidos que se realizan sobre las paredes, con blanqueados de cal.(Fig.3)

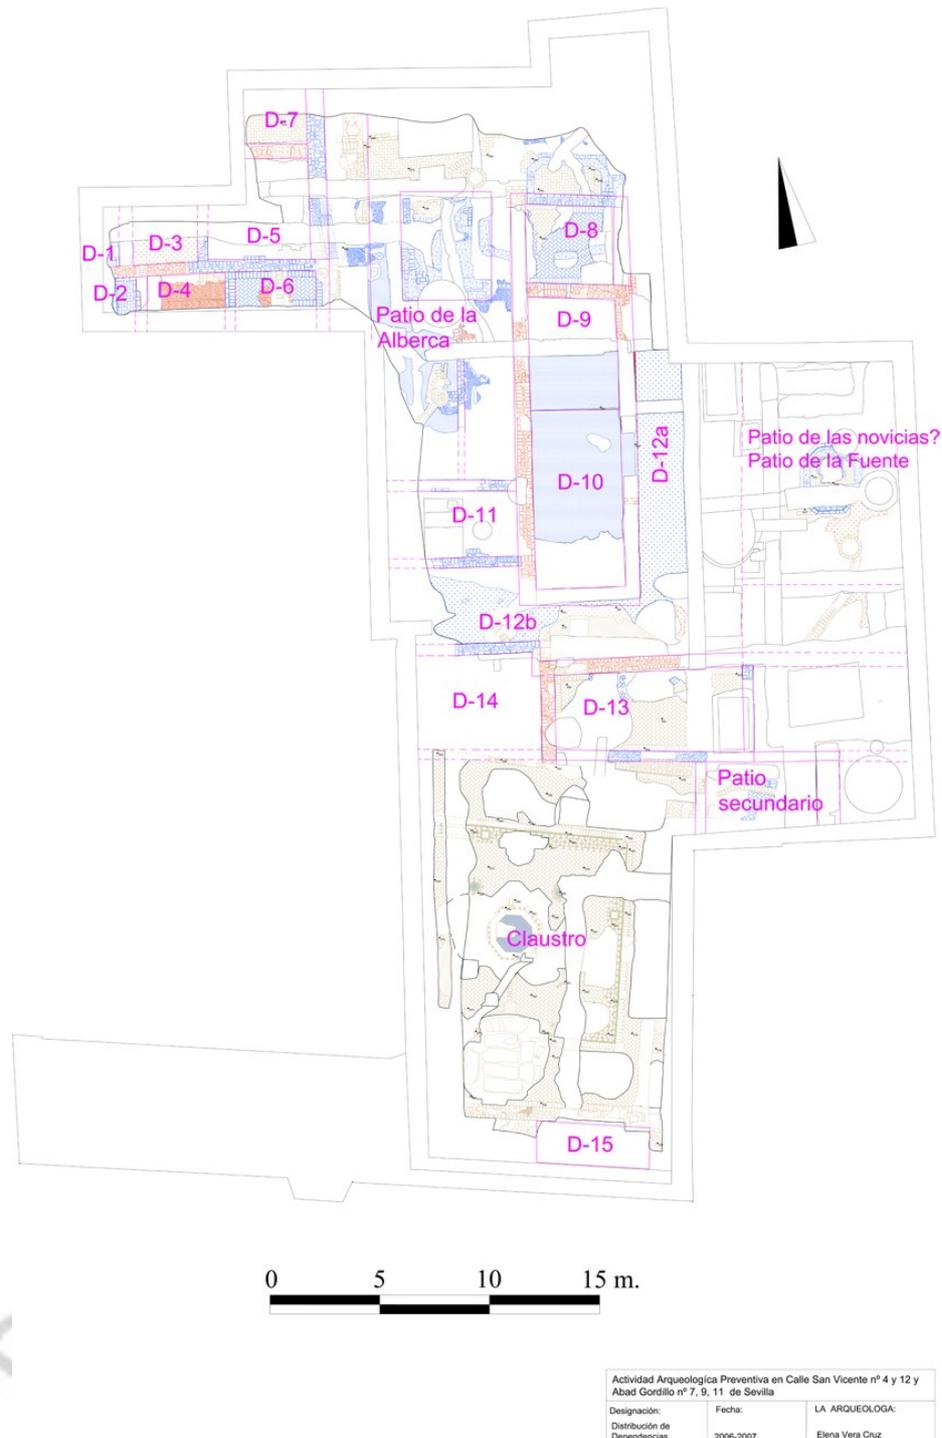
Lámina VI. Distribución de las dependencias del convento documentadas durante la excavación.

Una vez analizada la estratigrafía resultante de la intervención arqueológica, donde hemos documentado parte de la planta conventual, y poniéndola en relación con la documentación histórica consultada del Convento de la Asunción, podemos acercarnos a la distribución

espacial e identificación de algunas de las dependencias conventuales, haciendo una lectura generalizada de la disposición de las estancias que han sido excavadas, a la vez que aproximarnos a la identificación de aquellas que se encuentran o encontraban soterradas bajo los edificios aledaños al solar por nosotras excavado.(Lám. VI)

Por la descripción somera que existe del convento sabemos que la Iglesia se localizaba, en la zona recayente a calle Alfonso XII, espacio que actualmente esta ocupado por dos bloques de pisos con sótano para garaje, por lo que todo vestigio que pudiera existir ya ha desaparecido. La iglesia se separaría del Claustro por una crujía intermedia, donde podrían existir dependencias relacionadas con el culto y la oración (sacristía de afuera, sacristía interior, confesionario), al igual que las dependencias que se situarían al norte de la cabecera de la iglesia y estarían abiertas a la galería este del claustro (antecoro, coro bajo, coro alto, escalera), localizándose bajo las parcelas edificadas de los números 1, 3 y 5 de la calle Abad Gordillo. A la galería norte del claustro se abren dos estancias, pudiendo ser una de ellas, la de mayor dimensión, la Sala Capitular y la otra, de menor dimensión, despacho o sala de estar.
