ANUARIO ARQUEOLÓGICO DE ANDALUCÍA 2016

A.A.P. DE CONTROL DE MOVIMIENTO DE TIERRAS EN CALLE FUENTE DEL CAÑO, S/N PARCELA 111 DEL SECTOR IV DE MARTOS, (JAÉN)”

El presente artículo expone los resultados obtenidos durante la **“I.A.P. de control de movimiento de tierras en calle Fuente del Caño, s/n parcela 111 del sector IV de Martos, (Jaén)”**

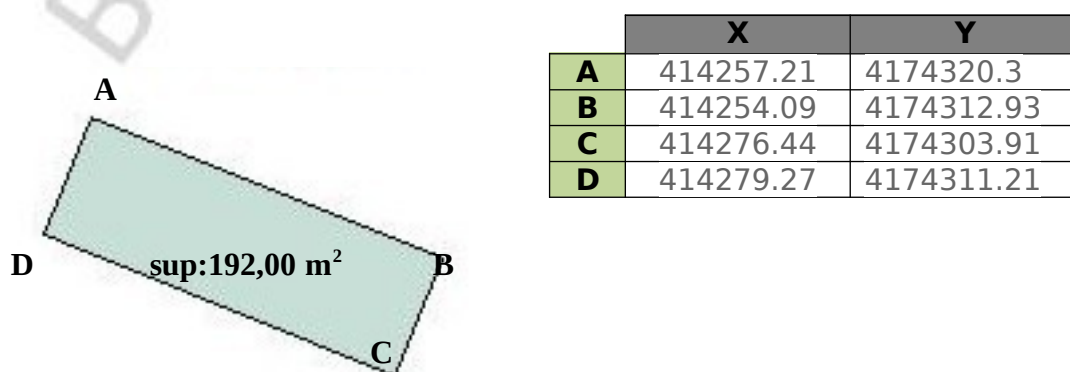
Geoméricamente, la parcela cuenta con forma rectangular, contando con 8,00 m. de fachada, y 24,00 m. de fondo aproximadamente.

La superficie total del solar, objeto del presente proyecto, es de 192,00 m².

Fig 2: Plano de superficie y coordenadas UTM 30 UTRS89

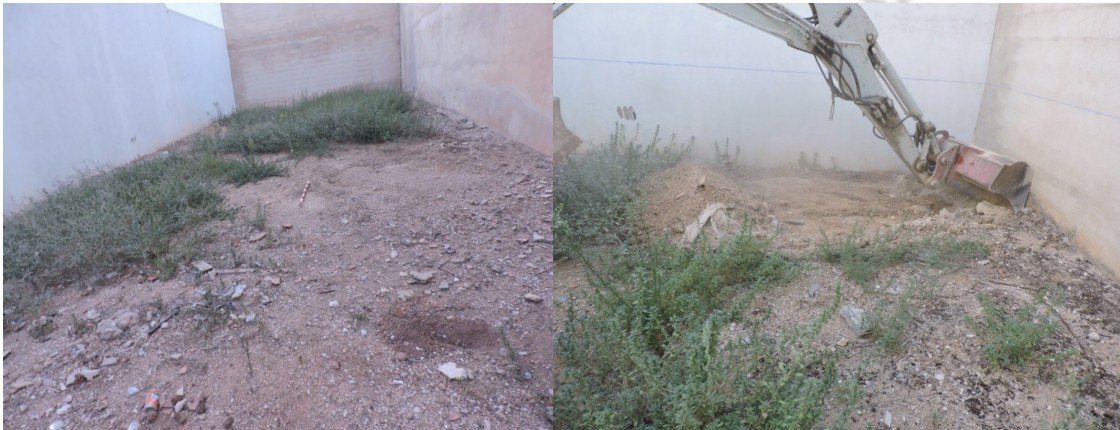
El primer paso ha sido la limpieza del mismo, consistente en el desbroce de la maleza y escombros provenientes de la construcción de los tres solares lindantes (laterales y traseros)

Lám 1 y 2: Vista previa e inicio de las labores de limpieza

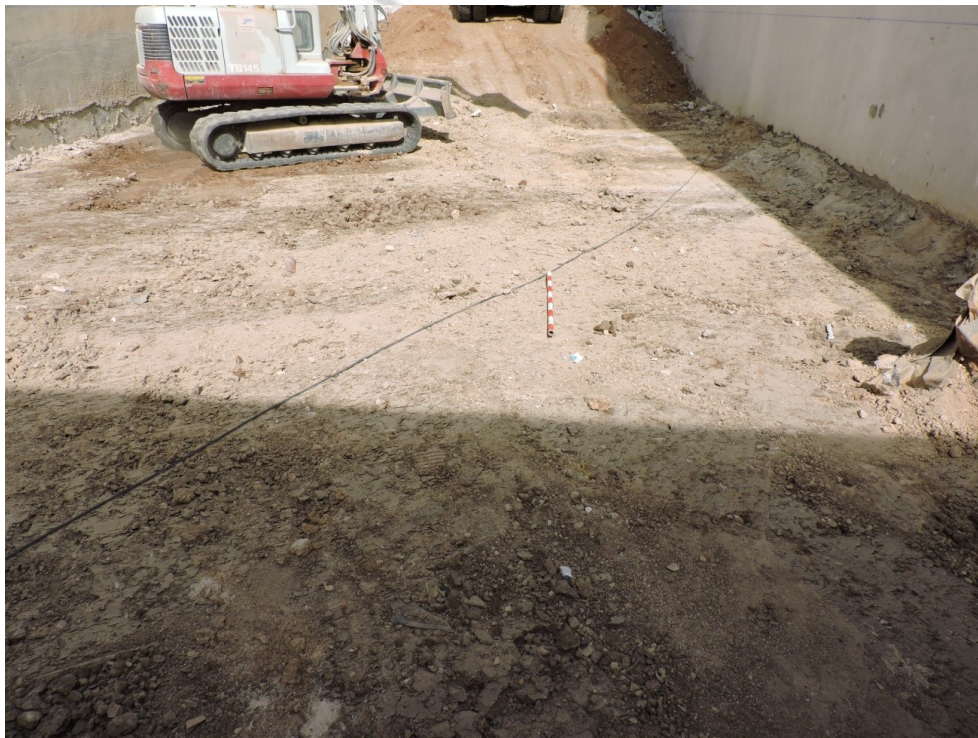
Lám 3: Solar limpio de maleza (vista de unidad sedimentaria 2)

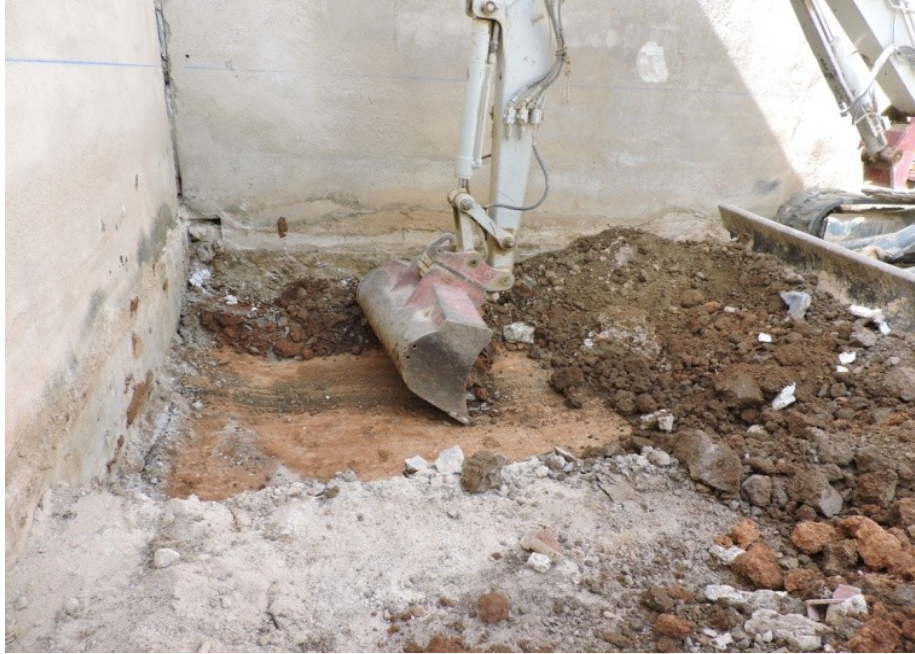
Lám 4: Desmonte de la unidad sedimentaria 2 (tierra de cultivo) y vista del sustrato geológico

La unidad sedimentaria 2, estrato de tierra de cultivo, posee apenas 20-30 cm. Este estrato estaba muy alterado con restos de construcción contemporáneo como hormigón, ladrillos y desechos como plásticos. Se encontraba cortada por las zanjas de cimentación de los edificios colindantes (unidad constructiva 1, unidad constructiva 2 y unidad constructiva 3)

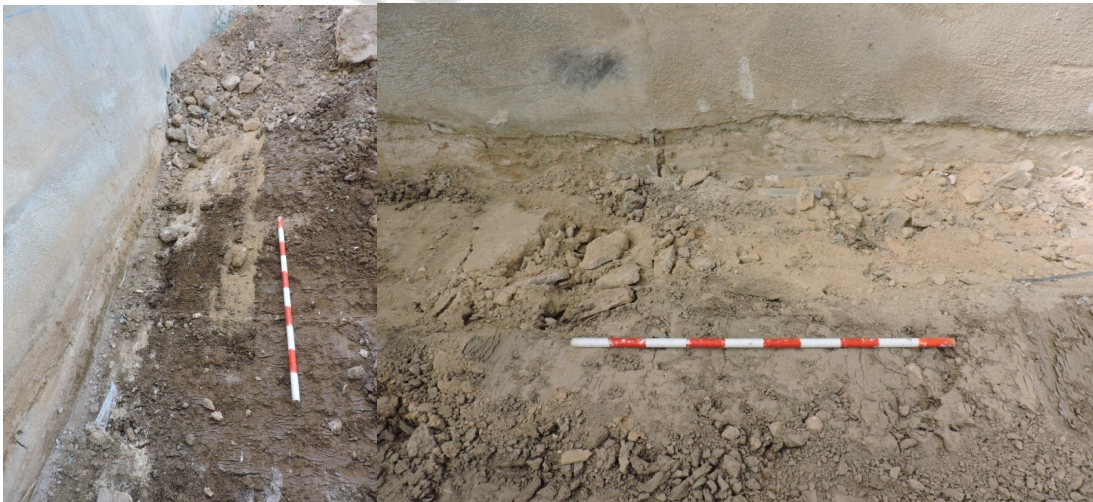
Lám 5 y Lám 6: Zanja de cimentación del edificio situado al norte del solar y al sur

Unidad constructivas 5, 6 y 7: Zanjas de cimentación de los edificios limítrofes. Se encuentran rellenas por arena, grava, hormigón y plásticos.

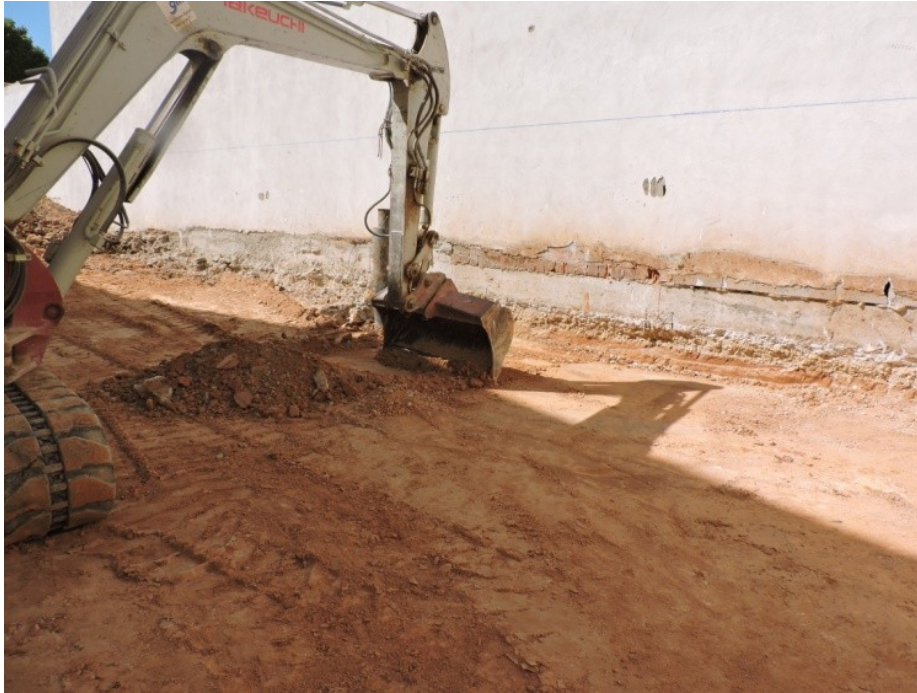
Continuamos las labores de excavación de la tierra de cultivo que cubre al sustrato geológico de naturaleza arcillosa. Esta vez dejando limpio el sustrato geológico para examinar la existencia o no de alguna estructura excavada en él.

Lám 7: Limpieza del sustrato geológico

Próximo a la calle y al solar situado al sur encontramos tras la limpieza del sustrato geológico: una huella de cultivo de morfología cuadrada achatada en sus esquinas, y otra de apariencia similar cortada por la cimentación del inmueble lindante. Las zanjas se quedan a cota de cimentación, aún así procedimos a la excavación de la mitad de una de ellas en el intento de localizar algún material que pudiera servirnos para darle cronología a estas zanjas. Pensamos que están relacionadas con el cultivo, dada la escasa potencia de las mismas así como su forma y el estudio de resultados de otras intervenciones en las inmediaciones. Poseen una potencia de unos 3 cm, posiblemente el inicio de las mismas se encontrarán a una cota superior cortando el nivel de cultivo, sin embargo la alteración del depósito de tierra no nos ha permitido localizarlas en su cota superior. En el relleno de una de las fosas hemos localizado el pie de una sigilata hispánica adscrita al siglo I-II d.C. Sabemos que la localización de este fragmento no puede dar cronología absoluta a las zanjas, dado que hace apenas unas décadas este lugar se encontraba dedicado al cultivo del olivar, pero el hallazgo de una estructura antigua un par de solares más abajo nos evita descartar que haya cierta simultaneidad temporal entre el complejo estructural y estas huellas.
