ANUARIO ARQUEOLÓGICO DE ANDALUCÍA 2016

ACTIVIDAD ARQUEOLÓGICA PREVENTIVA MEDIANTE SONDEOS ARQUEOLÓGICOS EN CALLE MADRE MÓNICA Nº 14, BAEZA (JAÉN)

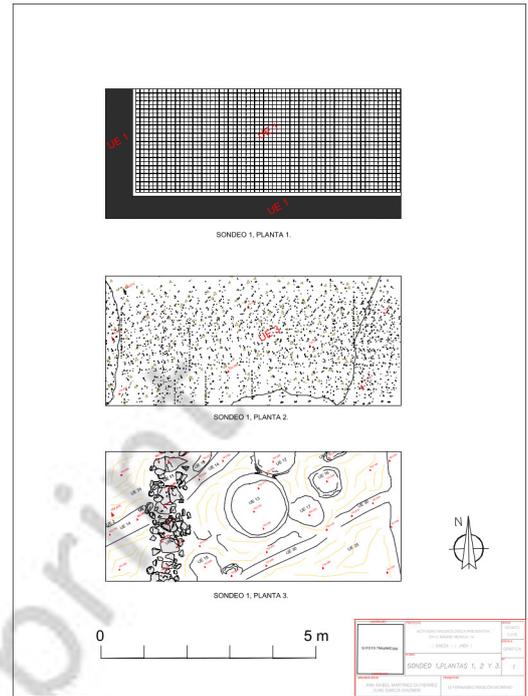
Fig. 2. Plano 1. Sondeo 1. Plantas 1ª, 2ª y 3ª. Escala gráfica.

en ambos sondeos (Fig. 2 y 3). Esta zona sabemos que se encontraba sin urbanizar, estando ocupada por sembrados y eras para el trillado del grano y ocupaba los alrededores de los caminos de Úbeda y del que iba a Ibros.

-2ª. Principios del S. XX. Construcción de una atarjea que canalizaría aguas residuales de construcciones situadas más arriba y las conduciría al desagüe situado a cotas más bajas. A continuación se procede a la pavimentación de la zona con pequeñas piedras y tierra compactada o apisonada (UE3) que formaría parte de un camino (Fig. 2 y 3), este camino discurriría perpendicularmente a la actual calle Madre Mónica.

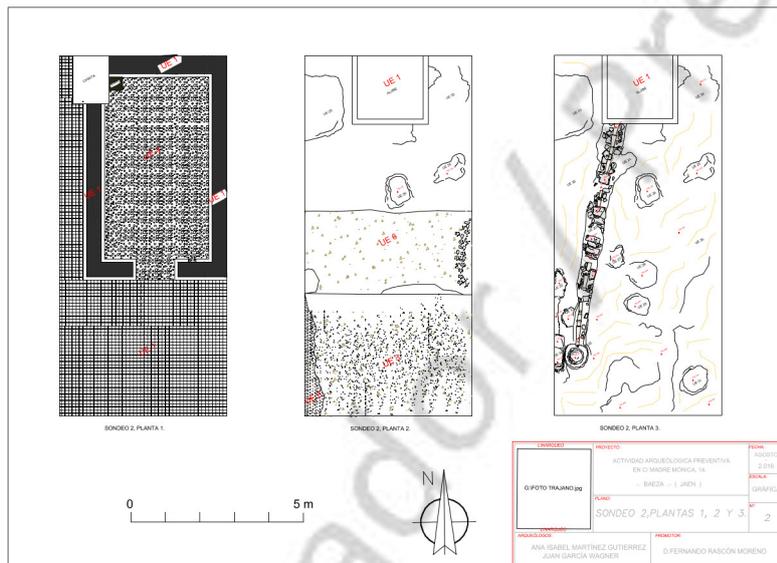
Fig. 3. Plano 2. Sondeo 2. Plantas 1ª, 2ª y 3ª. Escala gráfica.

-1ª. Mediados o finales del XIX. Encontramos una canalización o atarjea (UE20 y UE21) que desagua en un pozo (UE36 y UE22) y que amortiza parte del sistema hidráulico del periodo anterior, esta estructura aparece en el sondeo 2 (Fig. 3).

-3ª. Segunda mitad del S. XX (1960). Construcción de la casa con su pozo medianero y un aljibe situado en el patio (Fig. 3), además de arriates y algunas huellas de cultivo necesarias para los árboles frutales que en ellos se plantaron (Fig. 4).

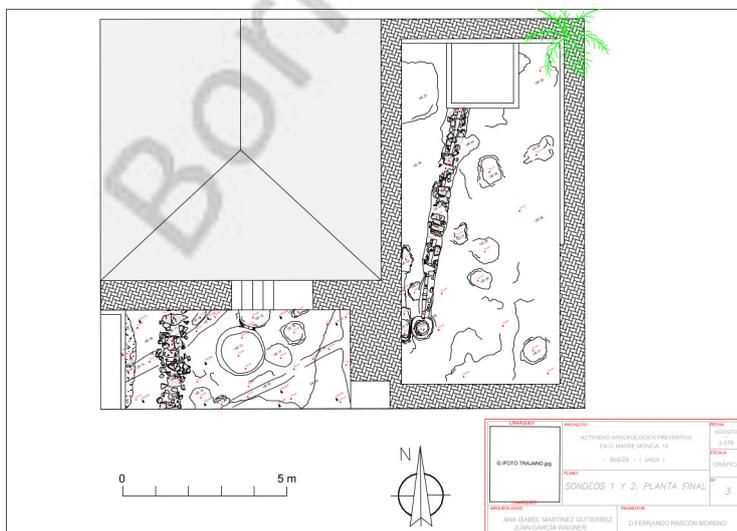
Fig. 4. Plano 3. Sondeos 1 y 2. Planta final. Escala gráfica.

La superficie excavada total está compuesta por dos sondeos (Fig. 4) y se encuentran situados ocupando toda la superficie del patio.

de las escorrentías y que excavamos tras retirar la cobertera. Continuamos limpiando y bajando y encontramos en toda la superficie del sondeo, una gran acumulación de fosas y depresiones que no son sino fosas asociadas a los sistemas de drenaje documentadas en el sondeo 1 (UE32, UE33 y UE34) (Lám. VIII) y huellas de cultivo (UE23, UE24, UE25, UE26, UE27, UE28, UE29, y UE31) (Lám. VII) (Fig. 4).

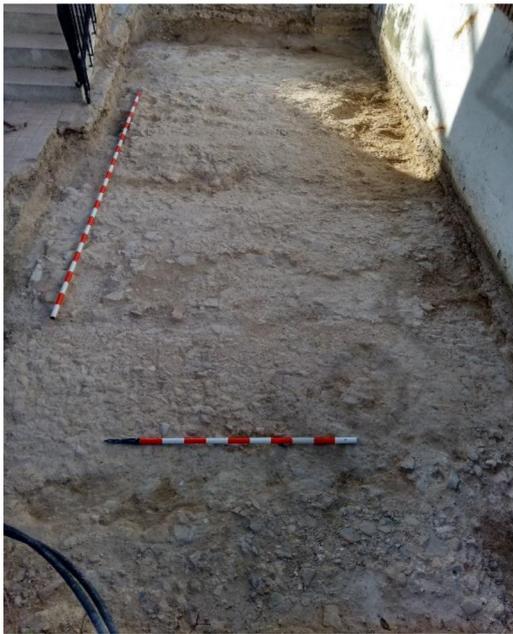
Lám. III. Sondeo 1. Planta 2. Vista de la UE 3 desde el O.

Se comienza la excavación arqueológica en este sondeo retirando la cobertera superior compuesta por el pavimento del patio (Lám. I). Tras la retirada del pavimento de baldosas (UE1) y su solera (UE4) encontramos otro suelo de piedras pequeñas y tierra apisonada (UE3) (Lám. III). Continuamos retirando la UE3 con un martillo neumático porque estaba muy dura, compactada. Debajo encontramos un nivel de tierra de color marrón, suelta y con fragmentos de cerámica moderna y contemporánea, además de tejas y ladrillos (UE8) (Lám. V) que sirvieron de nivelación para la UE3. En el extremo O del sondeo encontramos una atarjea (UE10) (Lám. VI) que discurre con una orientación N- S y que excavamos tras retirar la cobertera (UE9). Continuamos bajando y encontramos en el lateral N dos fosas (UE12 y UE13) y a continuación una gran acumulación de fosas, canales y huellas de cultivo (UE14, UE15, UE16, UE17, UE18, UE19 y UE30) (Lám. IX), cubriendo casi toda la superficie del estrato geológico (UE 35) y del sondeo (Lám. X).

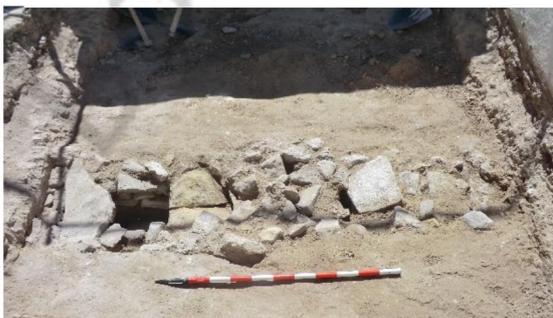
Lám. VI. Sondeo 1. Vista de UE 10.

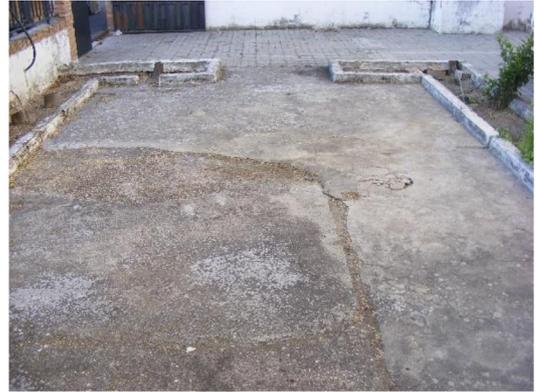
Lám. II. Sondeo 2. Vista de UE 1 y UE 5

Comenzamos la excavación en este sondeo retirando la cobertera superior que sería el pavimento más superficial (UE1) y su solera (UE4) además de otro pavimento de hormigón que ocupaba la mitad del sondeo (UE 5) (Lám. II). En el lateral N estaba situado un aljibe de época actual (Lám. IV).

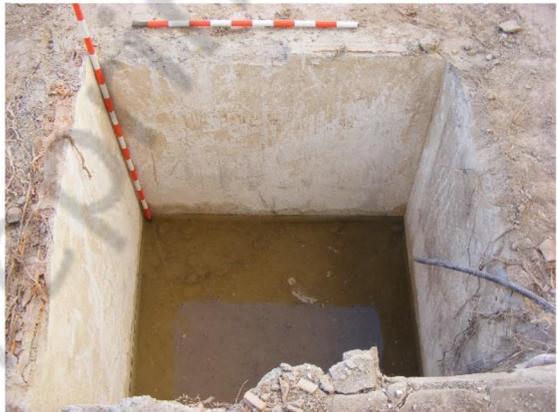
Lám. IV. Sondeo 2. Vista del aljibe actual.

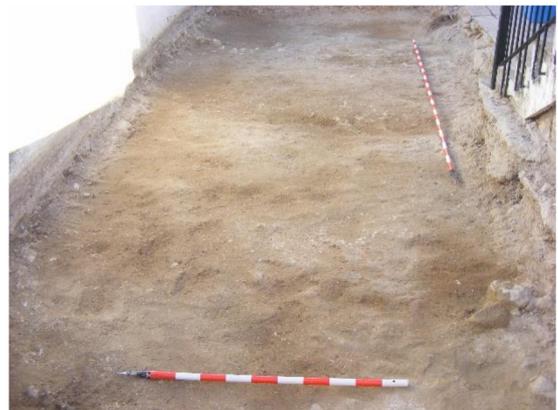
Lám. V. Sondeo 1. Vista de UE 8

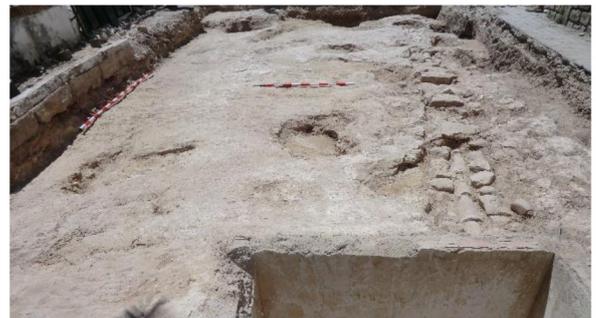
Lám. VII. sondeo 2. Planta final, vista desde el N.

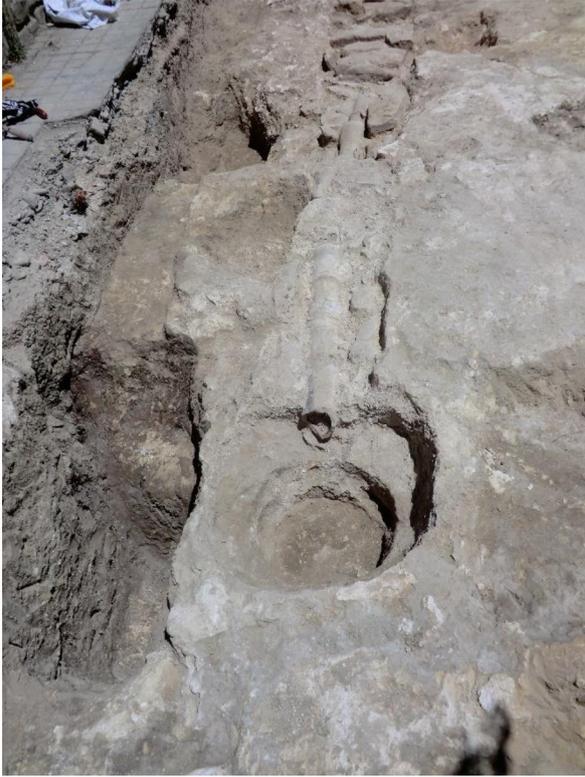
Lám. VIII. Sondeo 2. Vista de las UE 20, 21, 22, 32, 33 y 34.

Seguimos con la limpieza y retirada de depósitos y encontramos una atarjea (UE20) (foto 25) compuesta por atadores cerámicos (UE21) que desemboca en otra estructura cubierta por piedras (UE36) y que no es sino un pequeño pozo (UE22) que recoge las aguas

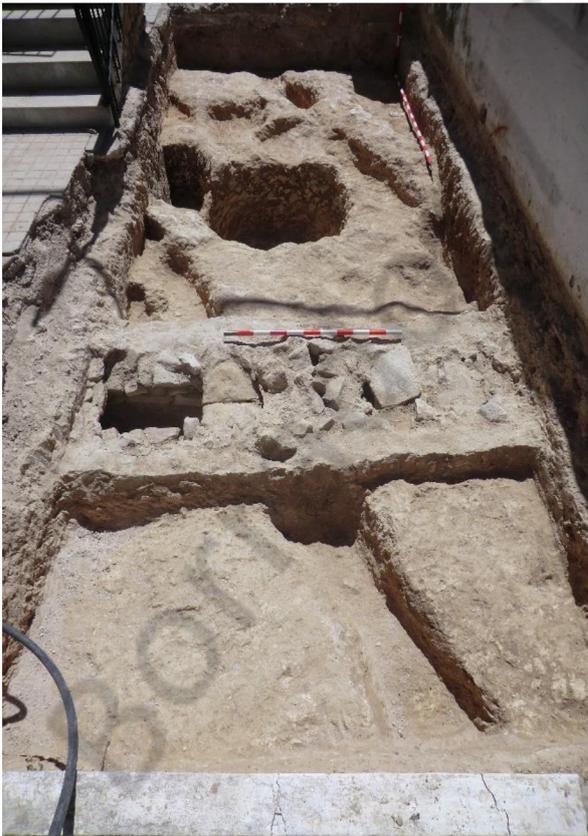
Lám. X. Sondeo 1. Planta final desde el O.

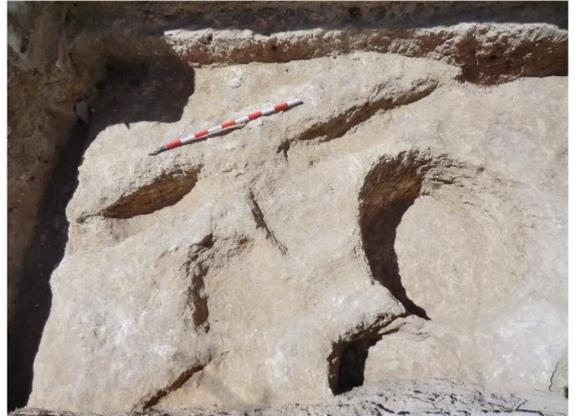
Lám. IX. Sondeo 1. Vista de las UE 12, 13, 15, 16, 17 y 18
