# ANUARIO ARQUEOLÓGICO DE ANDALUCÍA 2016

# **ACTIVIDAD ARQUEOLÓGICA URGENTE MOTIVADA POR EL PROYECTO DE RECALCE DE CIMENTACIÓN DE LA PARROQUIA DE SAN ANDRÉS APÓSTOL DE VILLANUEVA DEL ARZOBISPO (JAÉN)**

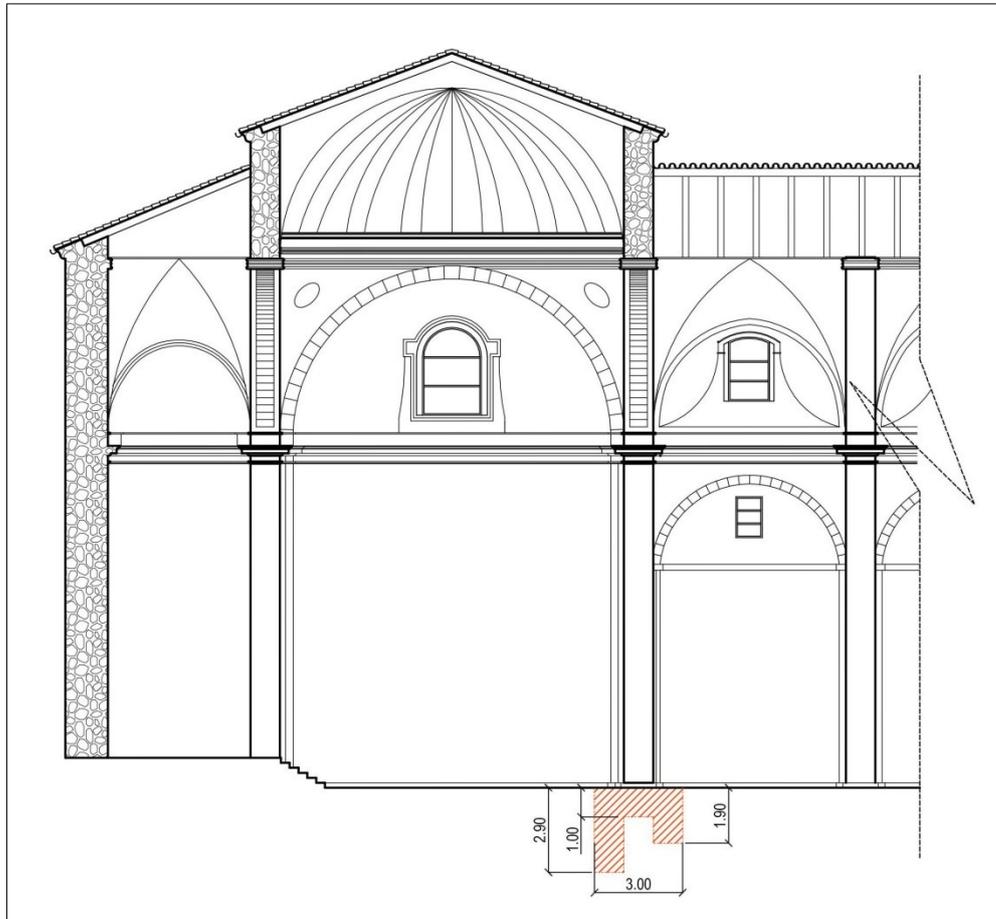
Fig. 2. Sección del templo, ubicación del Sondeo 1.

El registro arqueológico obtenido en la excavación procede de un único sondeo, con unas dimensiones de 3 x 3 m., efectuado en el interior del templo y localizado junto a una de sus pilastras. La existencia de un zuncho de cimentación, denominado E015, determinó la división del sondeo en dos sectores para facilitar el proceso de registro arqueológico, el Sector A localizado en la parte este y el Sector B localizado en el lado oeste. Este registro ha permitido la caracterización e identificación de los depósitos arqueológicos existentes en función de su naturaleza (contextos funcionales, características físicas) formación, procesos deposicionales y alteraciones sucesivas. Los

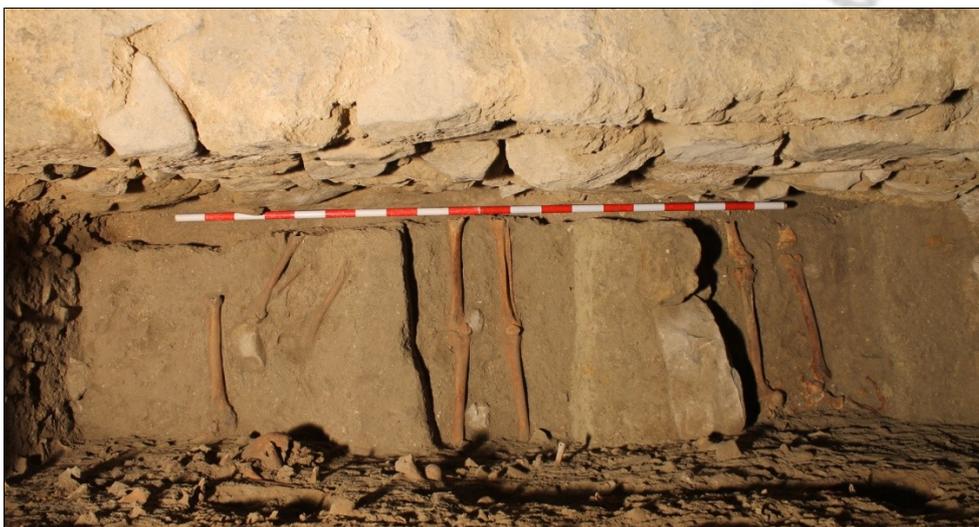
Lám. 1. Detalle del nivel deposicional de las Tumbas 45, 46 y 47.

Las sepulturas adscritas a esta necrópolis corresponden a las Tumbas 27, 45, 46, 47 y 48. Todas estas sepulturas han sido documentadas de forma parcial, ya que se extienden tras los límites del área de excavación. Además, en el caso de la T-27, se prolonga bajo la zapata norte de una de las pilastras de la iglesia renacentista, mientras que el resto de las tumbas han sido seccionadas por la misma cimentación (E015).

El sistema constructivo de estas tumbas partió de la excavación de una fosa rectangular excavada en el sustrato natural de arcillas expansivas. Algunas de ellas, como las Tumbas 27 y 48, presentan paredes de mampostería revistiendo los laterales de la propia fosa y cubierta plana de losas. En el primer caso el suelo de la tumba también es de losas (E122) mientras que en la T-48 el piso lo forma el sustrato natural de arcillas.

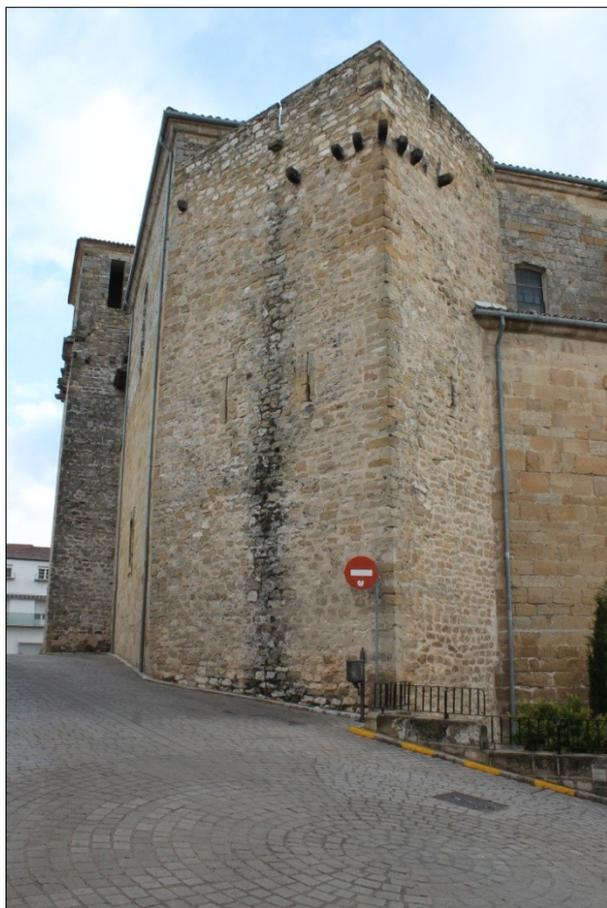
Lám. 3. Detalle de la torre esquinera suroeste.

*La transición entre la fachada Sur y Oeste se soluciona con la segunda torre de la primitiva fortaleza que se mantiene en pie, en disposición oblicua, conformando un esquinazo de potente efecto visual. El volumen medieval ofrece, en mampostería ordinaria, dos saeteras y restos de ménsulas a la altura de su remate como huella de apoyo para posibles matacanes. Restos de un primer momento constructivo del templo se advierten en la ventana ojival con parteluz bajo rosetón de tracería.*

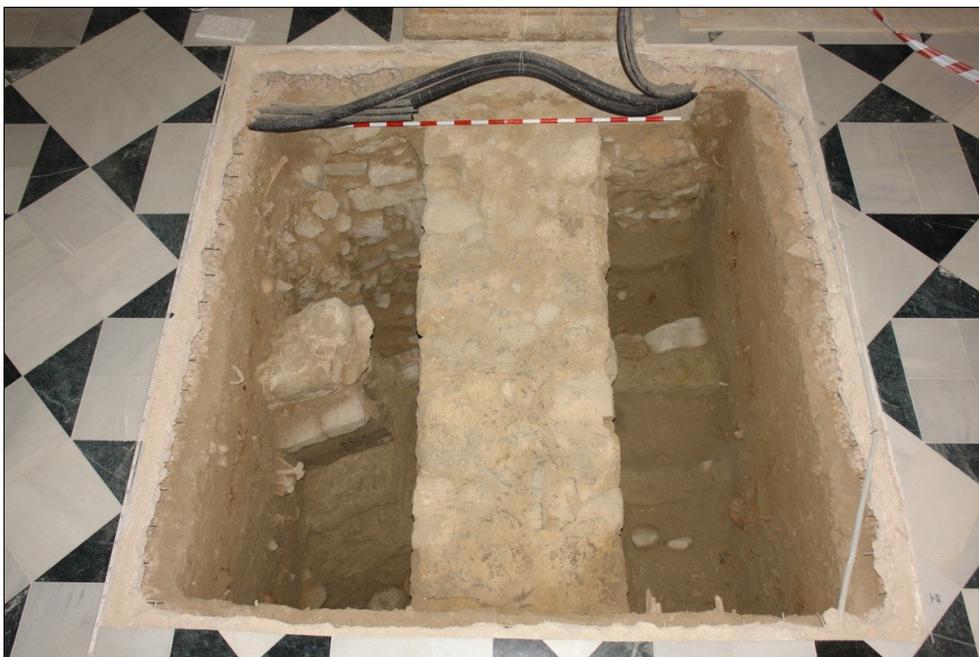
Lám. 4. Detalle en planta del E015, planta final del sondeo.

Esta circunstancia puede leerse en la secuencia estratigráfica obtenida. Los rellenos más recientes seccionados por la cimentación del nuevo templo (CE-1) se identifican con el nivel sedimentario correspondiente al E030 en el que se practican los primeros enterramientos tras la edificación de la nueva iglesia.

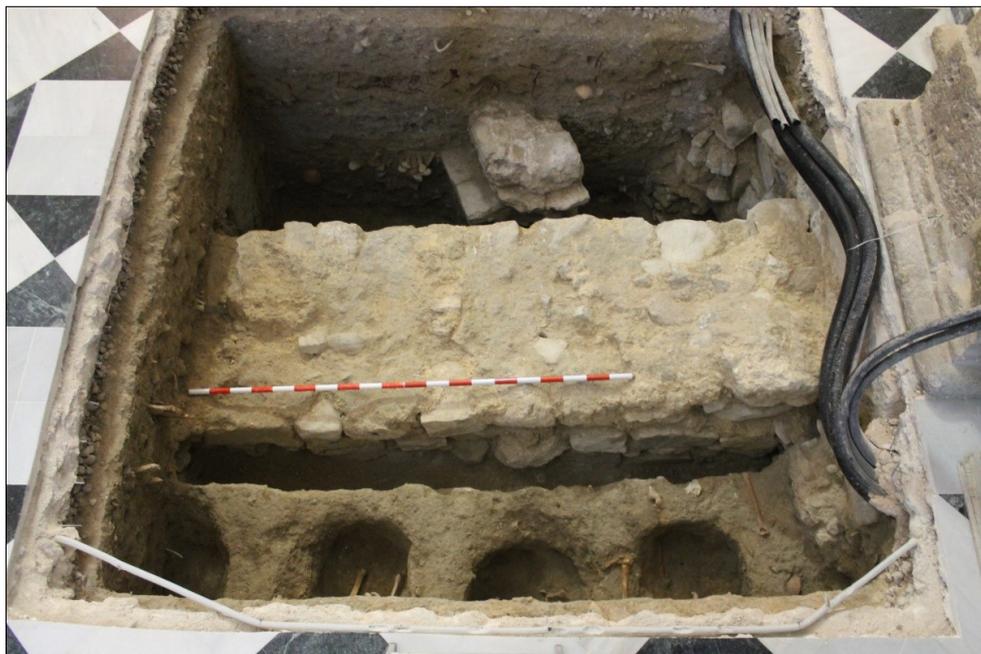
Lám. 5. Detalle del nivel deposicional de las Tumbas 18, 19, 20 y 21.

Las primeras sepulturas asociadas al nuevo templo corresponden al grupo formado por las Tumbas 18, 19, 20 y 21 y sobre ellas se sitúa otro nivel de inhumaciones en el que se incluyen las Tumbas 1, 2, 12 y 50. Están dispuestas

Las sepulturas son fosas rectangulares muy próximas entre sí y todas ellas están orientadas en sentido oeste-este (cabecera-pies). En ninguna de ellas se han registrado evidencias de ataúdes por lo que la inhumación se realizó directamente en la fosa sepulcral. Son fosas simples excavadas en el terreno y rellenas con la propia tierra extraída al practicar las fosas sepulcrales. En el relleno de las sepulturas del primer nivel de enterramientos (Tumbas 18, 19, 20 y 21) se han registrado restos de vestimenta, tanto de tejidos entrelazados con láminas metálicas como de restos del calzado. Es significativa la separación de estas tumbas de la zapata de cimentación E015, lo que podría deberse al conocimiento de su existencia y a la práctica de los sepelios en un momento no muy alejado de la construcción de la nueva iglesia, que se podría remontar a la primera mitad del siglo XVIII. En las sepulturas del nivel más reciente (Tumbas 1, 2, 12 y 50), los individuos se encuentran en posición decúbito supino, con las piernas extendidas y los brazos flexionados sobre la zona abdominal. Este nivel de enterramientos se localiza justo encima del zuncho de cimentación de la iglesia y los fondos de las fosas constructivas de estas sepulturas dejaron su impronta en la zona superior o coronación de este cimiento.

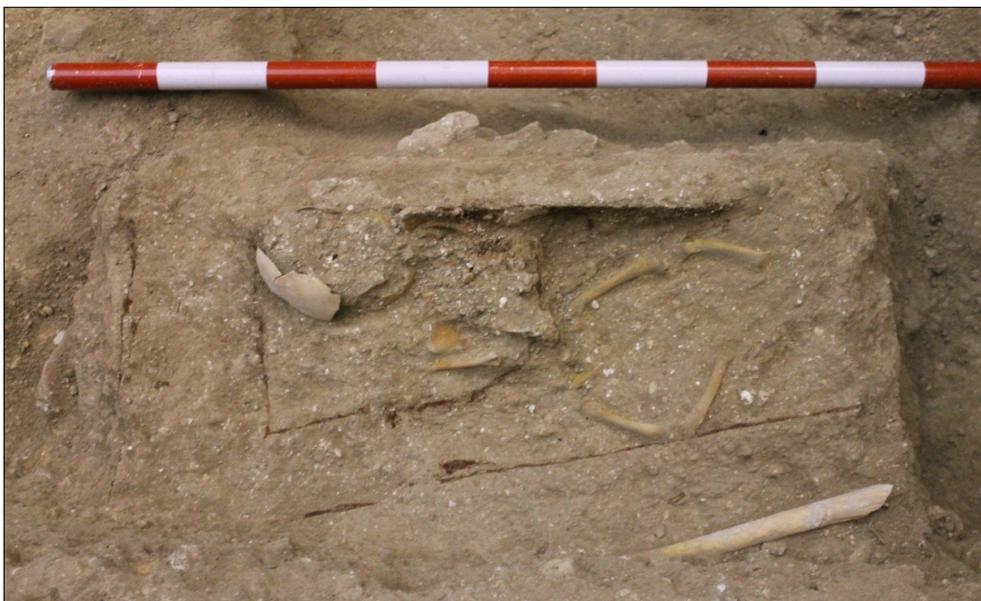
Lám. 6. Detalle del nivel deposicional de las Tumbas 3 y 4.

En el primer caso, las sepulturas incluyen a individuos de edad adulta (Tumbas 8, 9, 10 y 49) y de edad infantil (Tumbas 3 y 4) y todas ellas tienen una orientación general oeste-este (cabecera-pies). Las sepulturas de los adultos se localizan en la zona oriental del sondeo y los ataúdes se disponen de manera paralela, mientras que las tumbas infantiles se localizan en la zona sureste. Los féretros presentan un alto grado de descomposición.

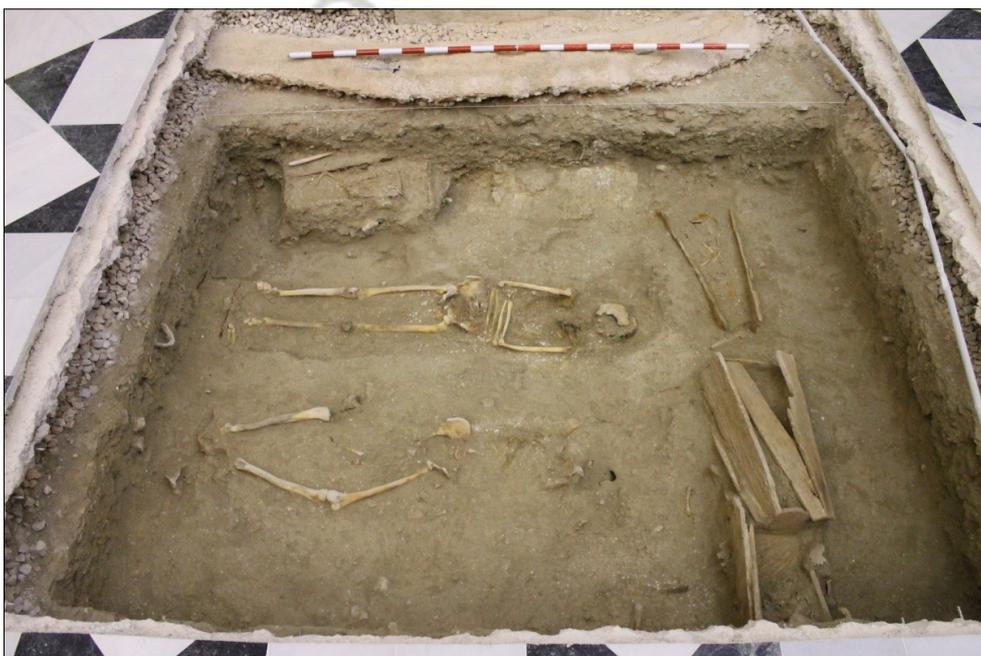
Lám. 7. Detalle del nivel deposicional de las Tumbas 1 y 2 y de las Tumbas 5, 6 y 7 (ataúdes).

El nivel de sepulturas más reciente (Tumbas 5, 6 y 7) se localiza en la zona occidental del sondeo y todas ellas corresponden a inhumaciones infantiles. Tienen una orientación completamente distinta a las anteriores, ya que las Tumbas 5 y 6 se disponen en sentido sur-norte y la Tumba 7 se dispone en sentido norte-sur. Otras diferencias significativas con respecto a las sepulturas del nivel de enterramiento previo, resultan de su disposición alineada y del buen estado de conservación de sus féretros en relación con la realización de estos sepelios en un momento más reciente.

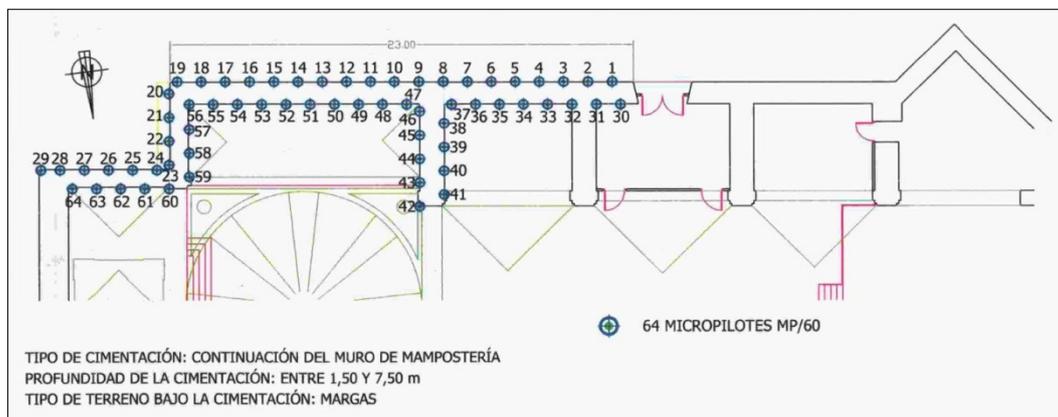
En los trabajos de recalce de la cimentación se ha realizado la inyección de micropilotes de acero roscado MP/60 de 62 mm de diámetro con adherencia mejorada. El proceso de roscado externo del micropilote le otorga una mayor rugosidad y adherencia, aumentando la superficie de fricción en un 46%. El corrugado se realiza mediante un moldeado plástico a partir de cuerpos giratorios sin que se produzcan virutas ni rebabas y sin eliminación de material. De este modo se obtiene una mejora en las propiedades (resistencia a tracción, a torsión y a fatiga).

Fig. 3. Ubicación en planta de los micropilotes.

La hincas se ha realizado tanto desde el exterior como desde el interior. Una vez realizada la operación se han recolocado las baldosas (interiores y exteriores) para el tapado de la cabeza del micropilote.

Dado que de las distintas pruebas realizadas se ha comprobado que el mortero de ligazón de la mampostería de la cimentación (situada a -4.50 metros respecto al nivel de la plaza) está muy degradado y presenta importantes oquedades, se ha realizado la mejora del conglomerado mediante una inyección previa de mortero de cal a altas presiones. Una vez realizado este trabajo se procedió a realizar el micropilotaje. Las cabezas de los micropilotes se adherirán a la cimentación consolidada con mortero de cemento de alta adherencia.
