ANUARIO ARQUEOLÓGICO DE ANDALUCÍA

2006

EXCAVACIÓN ARQUEOLÓGICA PREVENTIVA EN C/ TARIFA Nº 2 DE ALGECIRAS (CÁDIZ). NOTAS SOBRE PALEOGEOGRAFÍA TARDOMEDIEVAL EN AL-YAZIRAT AL-HADRA.

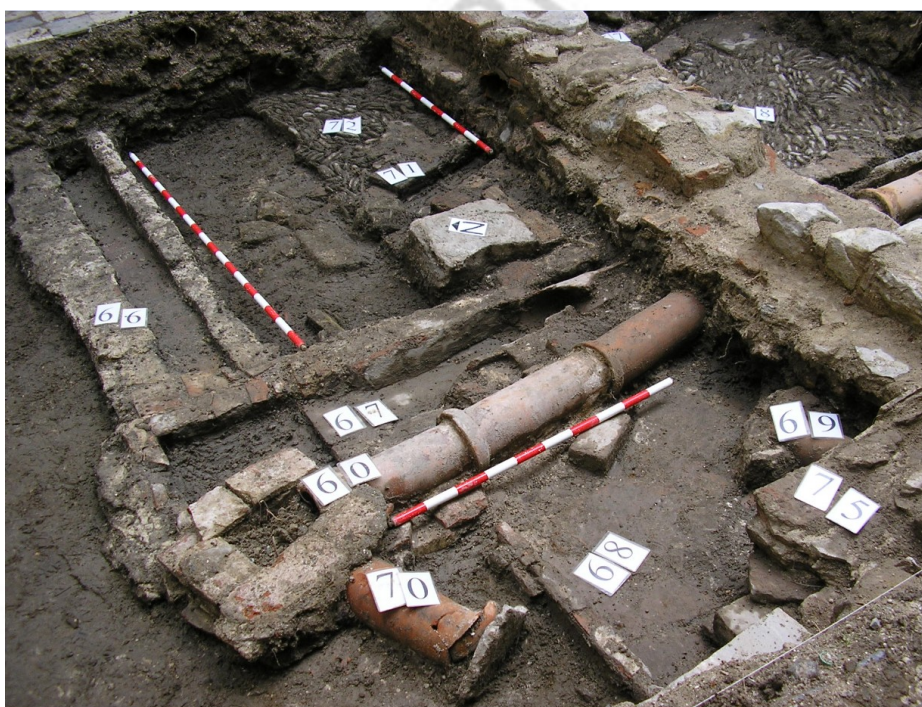
LÁMINA 1. Vista parcial de estructuras de las fases III y IV.
