# ANUARIO ARQUEOLÓGICO DE ANDALUCÍA

## **ACTIVIDAD ARQUEOLÓGICA PREVENTIVA DESARROLLADA EN LA PARCELA 2.14 DEL PLAN PARCIAL RENFE, CÓRDOBA**

Marina L. González Vírseda

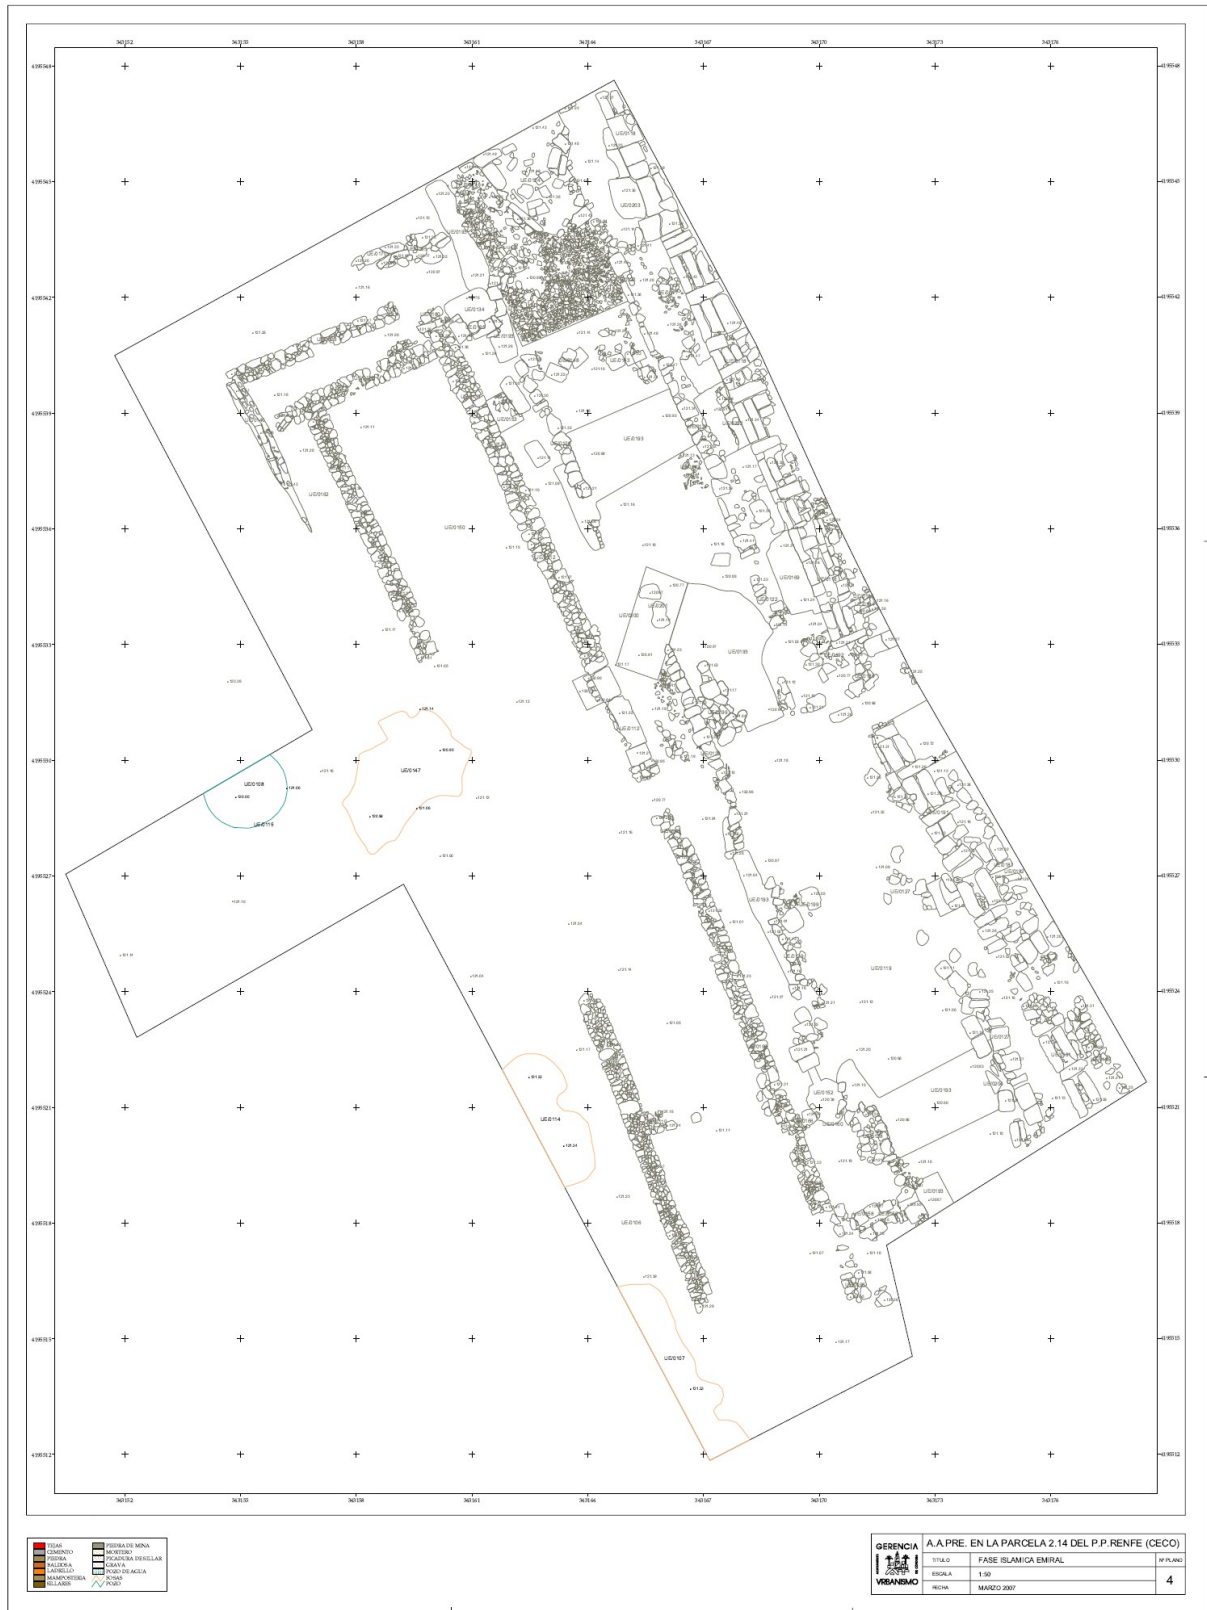
Fig. 4.- Fase medieval islámica, emiral.

- Fase medieval islámica emiral (Fig. 4) (UU.EE. 107, 108, 114, 115, 147). Estaba constituida básicamente, por los restos de algunos basureros en los que en una matriz rica en materia orgánica descompuesta, aparecen restos óseos junto con material cerámico de cronología emiral. El hecho de que los estratos de esta cronología aparecieran de forma dispersa y, casi de forma general, formando parte de basureros o rellenos de pozos negros como también pudimos comprobar en los resultados desprendidos de los sondeos arqueológicos previos, nos estarían indicando la presencia de una ocupación de cronología emiral aunque más bien relacionada con la existencia en este punto de la ciudad de zonas de con algunas zonas de hábitat disperso.

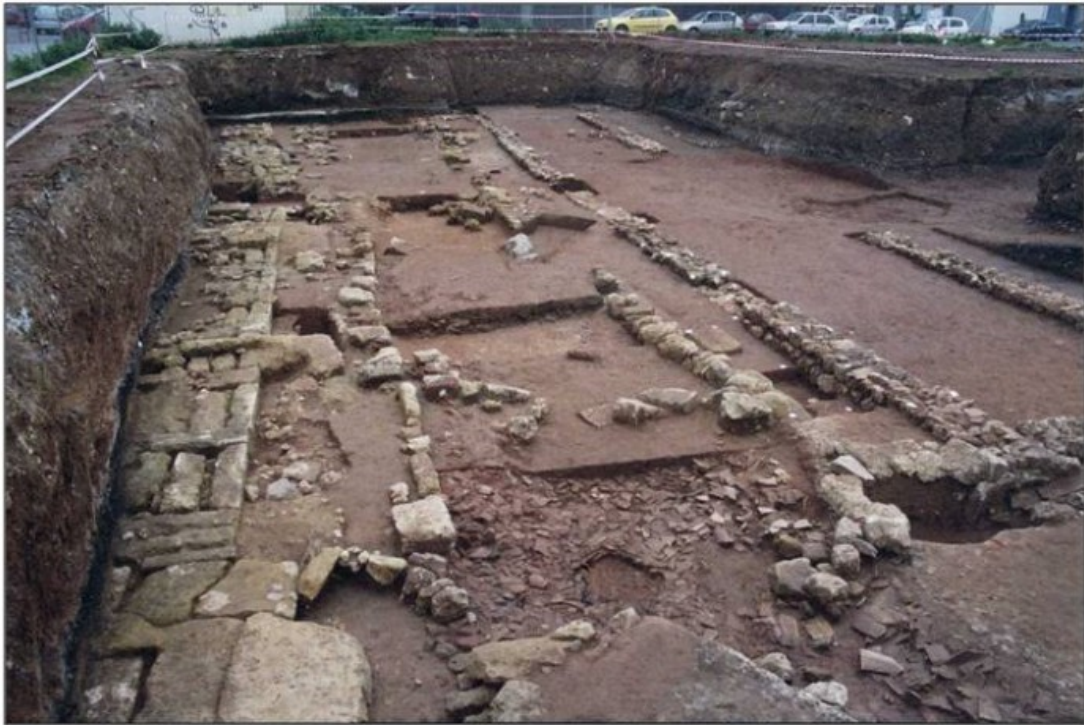
Lám. 1.- Vista general del Corte 6.

La localización de estructuras arqueológicas en los sondeos 3 y 5 determinaron la apertura de una amplia área de excavación a la que denominamos Corte 6 con unas dimensiones de 504.886 m<sup>2</sup>. (Lám. 1) .

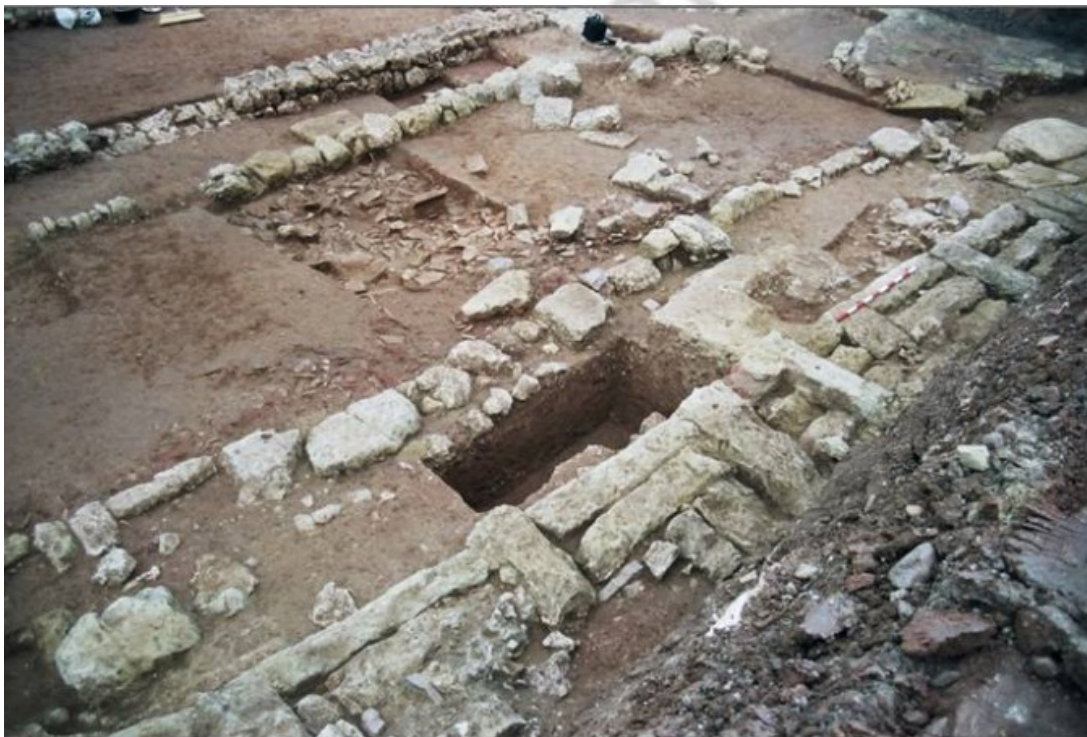
Lám. 2.- En primer término, muros UU.EE. 118 y 122, la calle y los muros UU.EE. 129 y 122.

A grandes rasgos las estructuras pertenecían a dos unidades constructivas diferentes separadas por un espacio longitudinal, posiblemente una calle. Todas las unidades documentadas presentaban idéntica orientación en sentido Noroeste-Sureste (Lám. 2).

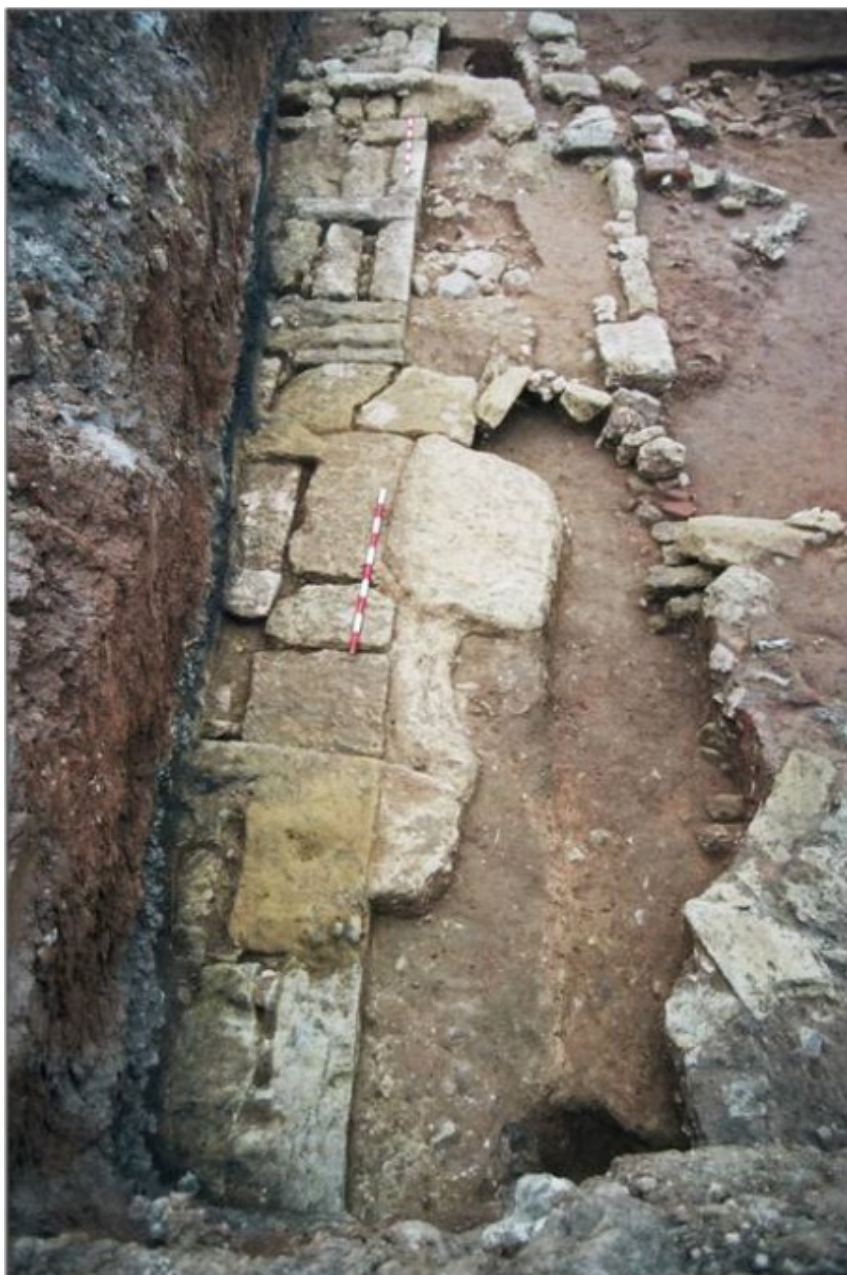
Lám. 3.- Vista desde el Norte del Corte 6. En el centro la calle ya un lado y otro de ésta, las unidades constructivas documentadas.

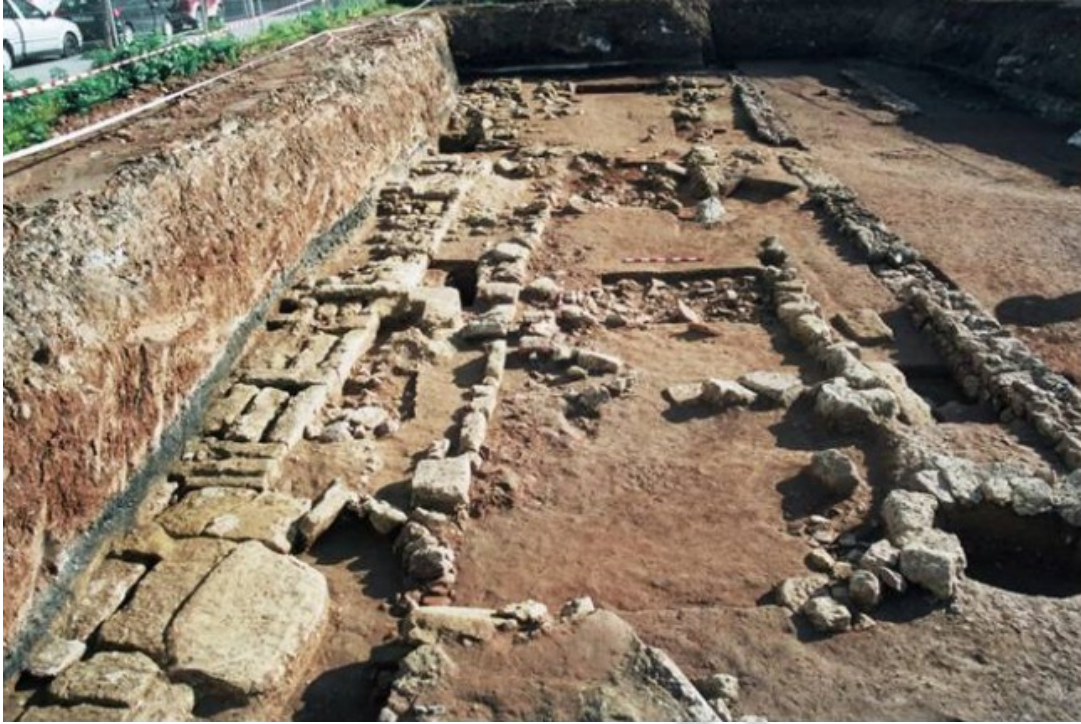
Lám. 4.- Detalle de la técnica edilicia del muro UE. 118.

Entre ambas construcciones existía un espacio de aproximadamente 2.90 m. de anchura en el que no hemos localizado ningún tipo de compartimentación interna por lo que pensamos que podría tratarse de un espacio abierto que discurría en sentido Noroeste-Sureste, el mismo sentido que los muros que lo flanquean a Este y Oeste (Lám. 4).

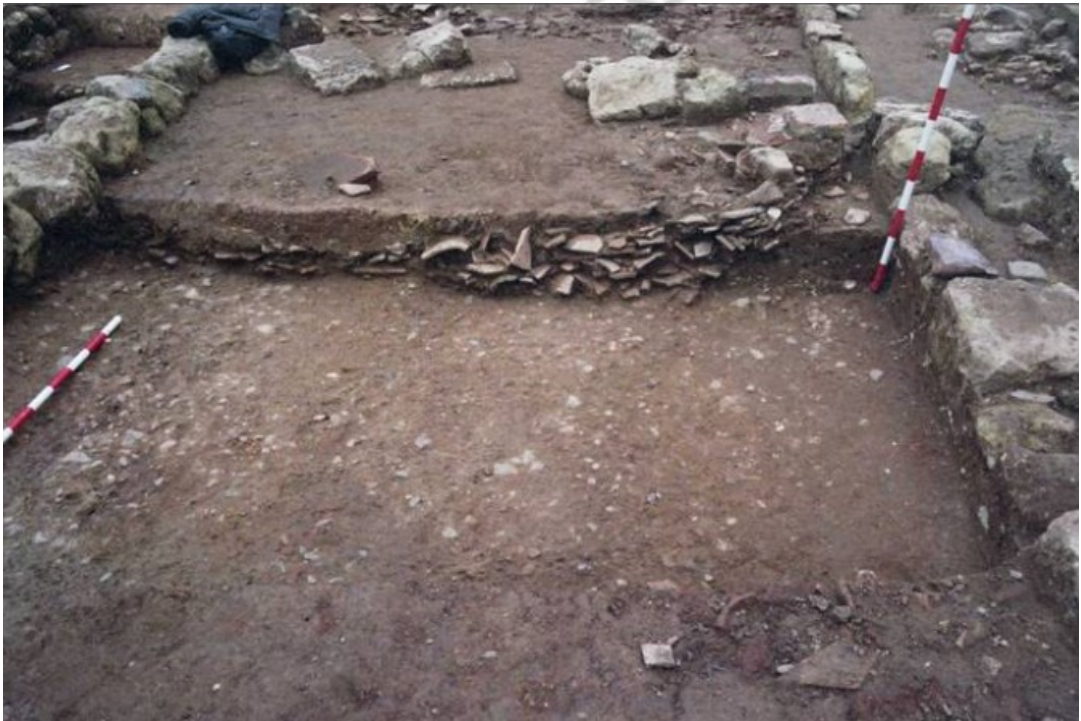
Lám. 5.- Detalle del derrumbe de tejas sobre la calle (U.E. 186).

Pero quizá el hecho de mayor importancia al referirnos a este espacio es la sección que éste presenta y que precisamente hemos podido constatar de manera fehaciente, por la presencia del mencionado pavimento de gravilla. El espacio tiene un buzamiento tanto en sentido Este-Oeste como Oeste-Este confluyendo hacia el centro de la infraestructura, creando una depresión central longitudinal muy suave, es decir describe una sección en "v". (Lám. 5).

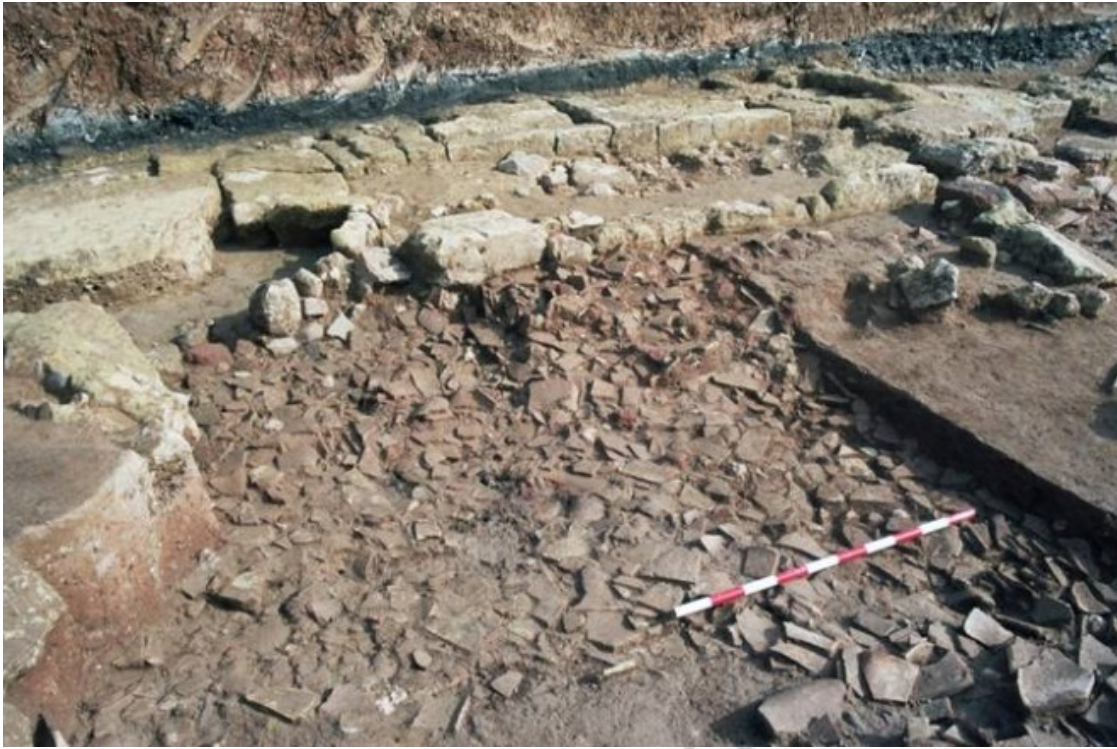
Lám. 8.- Detalle del muro U.E. 112.

central, así como por la aparición del importante estrato de derrumbe de tejas (Lám. 8), procedentes de igual forma, de las cubiertas de los edificios situados a uno y otro lado de este espacio y que aparece de forma continua hasta desaparecer bajo los perfiles Sur y Norte de la parcela.
