ANUARIO ARQUEOLÓGICO DE ANDALUCÍA

ACTIVIDAD ARQUEOLÓGICA PREVENTIVA EN LA MANZANA 2 DEL PLAN PARCIAL 0-7, DE CÓRDOBA

Antonio Molina Expósito (ARQVEOBETICA S.L.)

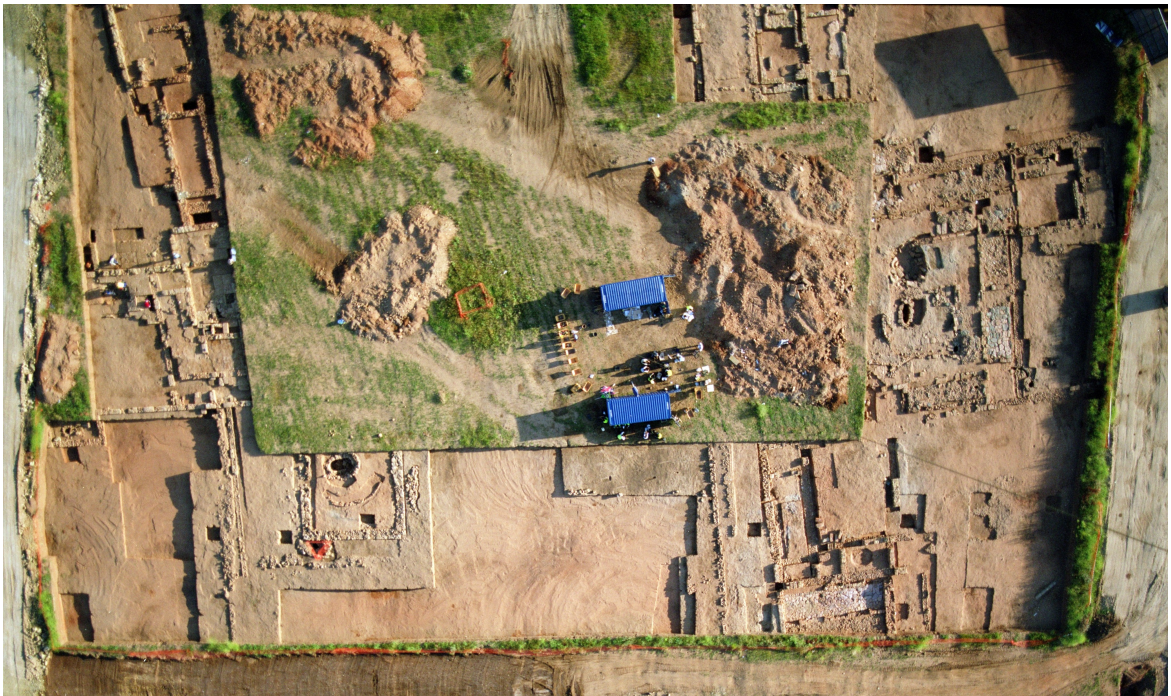
Lám 1. Vista aérea de la excavación de la Manzana 2 del Plan parcial O-7

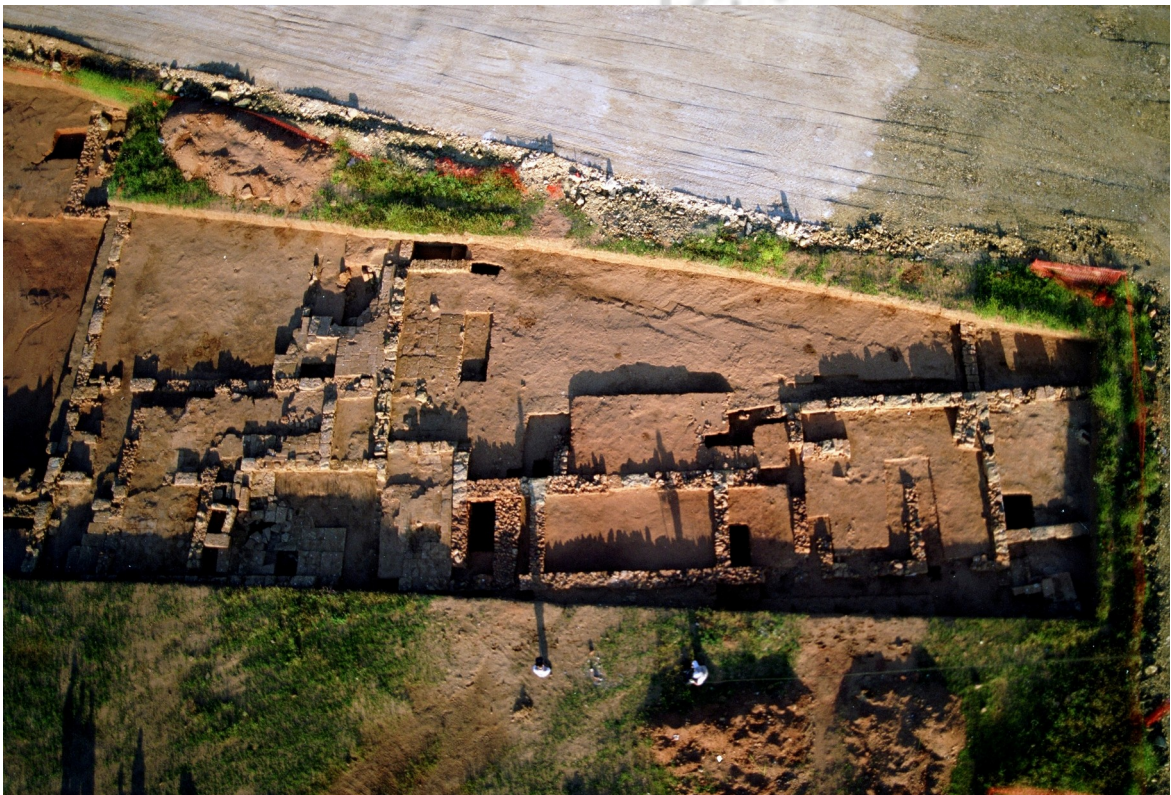
Lám. 2. Vista aérea del Edificio Califal 1

Se localiza en el ángulo Noroeste de la excavación y realizaremos la descripción de la parte Sur hacia la Norte. Partimos de un gran patio (A) con dos partes diferenciadas: una en la zona centro/sur ocupada posiblemente por jardines y/o huertas, y otra al Norte en la que se hallaría un espacio abierto o porticado (en esta zona se documentó un cimacio) de planta rectangular compuesto por un pavimento de lajas de calcarenita rectangulares a modo de andén y en el área central losas de gran tamaño, presentado una de ellas un rehundimiento cuadrangular destinado a la colocación de una estructura de madera. Posiblemente existiera un pozo que no hemos documentado porque se hallan otras reformas posteriores encima de la original.

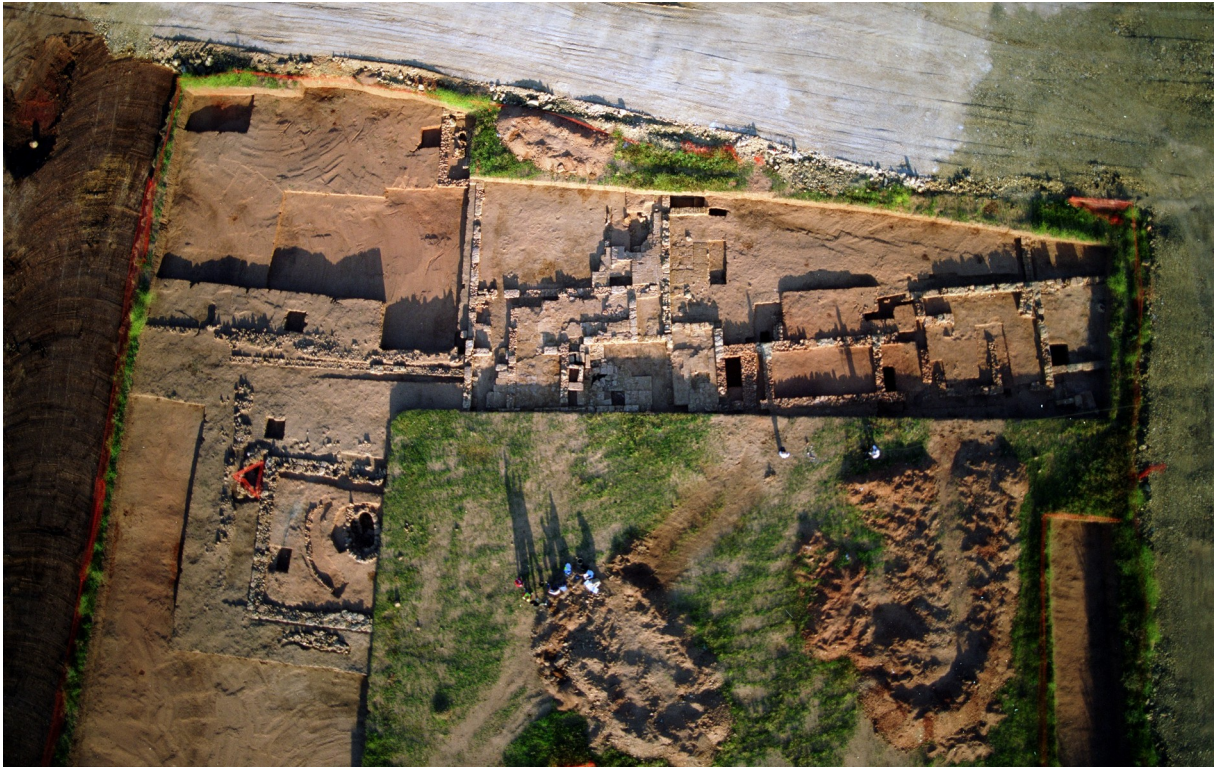
Lám. 3. Vista de los Edificios 1 y 2 Califal (complejo Oeste).

El edificio del Oeste, estaría formado por el Edificio 1 y 2 Califal. Aprovecha la antigua construcción emiral, desarrollándose hacia el Norte y el Sur. Este edificio 1 tendría una función residencial y estaría asociado al edificio 2 que tendría una función de servicio a este primer edificio, bien aportándole agua, bien llevando agua además a las posibles zonas de huerta cercanas. Entre las dos construcciones y el camino se observan áreas vacías, pertenecientes con toda probabilidad a este edificio, que serían destinadas a huertas o ganadería.

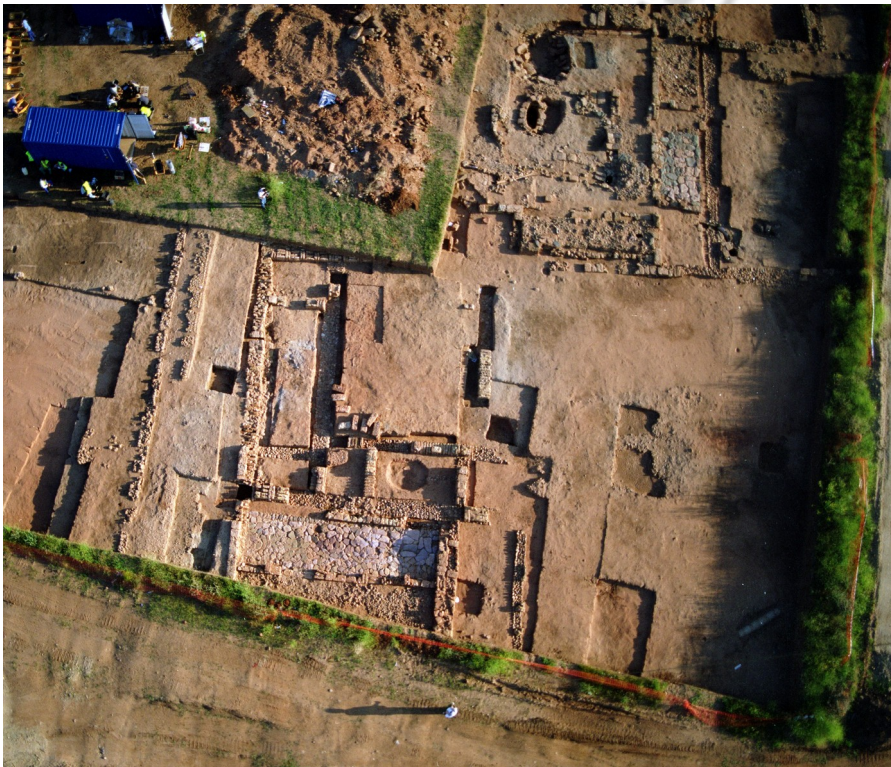
Lám. 4. Vista del Edificio 3 Califal.

Se localiza en la zona Sureste de la excavación. Aparece delimitado en el lado Oeste por una vía de comunicación formada por una capa más o meno horizontal y plana de grava muy compacta. Tanto el camino como el edificio presentan una orientación NO-SE. Realizaremos la descripción de este edificio de Sur a Norte.

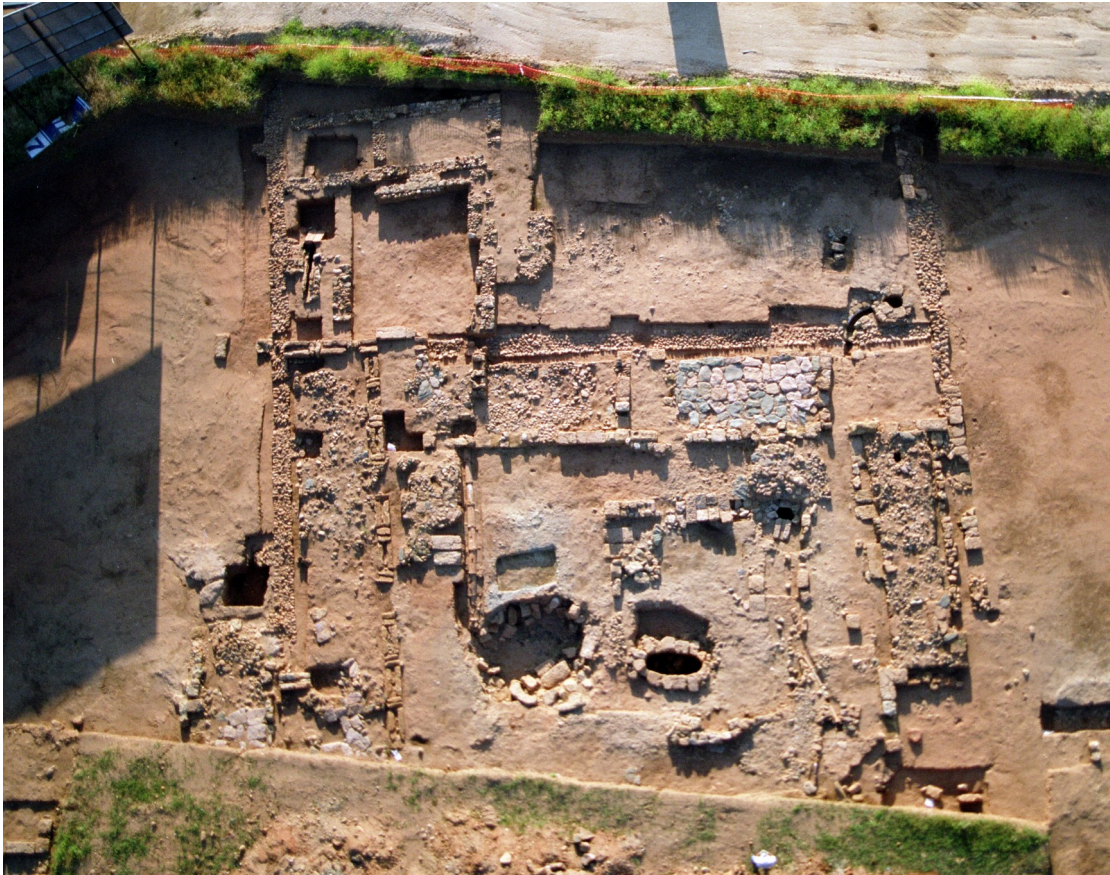
Lám. 5. Vista del Edificio 4 Califal.

Se halla en el lado Este, zona central, de la intervención realizada. Se trata de un gran edificio de orientación NO-SE delimitado por muros en los lados Sur y Norte, no estando documentados los lados Este y Oeste por hallarse fuera de la zona de intervención. Destaca el muro Norte por estar reforzado en el exterior con tres contrafuertes cuadrangulares de iguales características, y situados a una misma distancia.

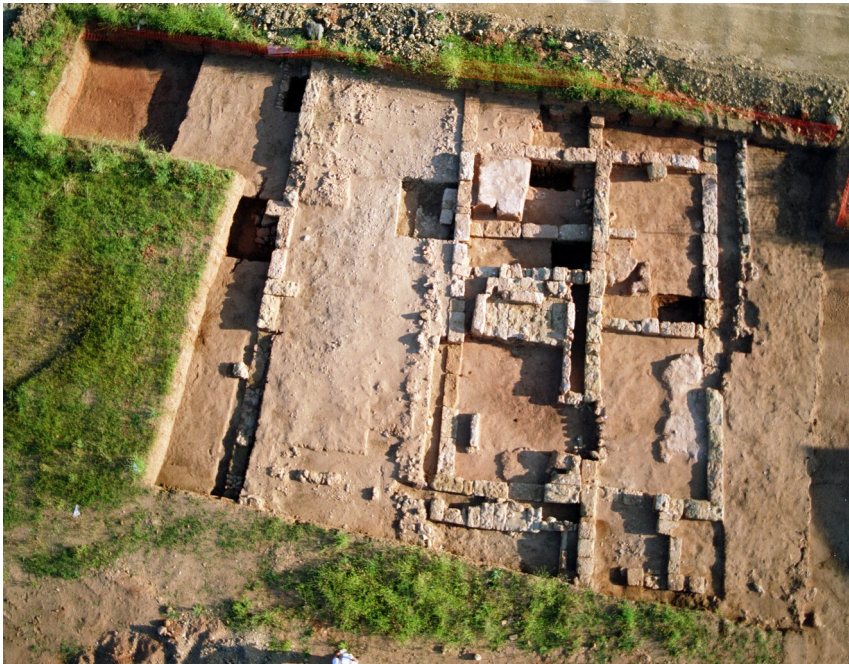
Lám.6. Vista general Edificio 5 Califal

Este quinto edificio se localiza en zona Noreste de la excavación. Presenta, a priori, una planta rectangular de orientación NO-SE. Comenzando desde la izquierda, nos encontramos primeramente con una gran zona vacía (vendría desde el Edificio 1 y que se ha visto reflejado en el sondeo 46) destinada posiblemente a huerta, que queda delimitada por un gran muro de sillares de orientación NO-SE. En la zona norte, centro y sur de este muro por su cara occidental, se han detectado tres estructuras cuadrangulares, de dos hiladas de altura que podrían funcionar como contrafuertes. Junto a un contrafuerte, se ha documentado una pequeña estructura alineada formada por sillarejos y bolos de cuarcita paralela al muro anterior, cuya función no podemos definir, aunque pudiera tratarse de los restos de un andén. Al interior, también se observan dos salientes cuadrangulares que podrían tener la función de sujeción del muro.

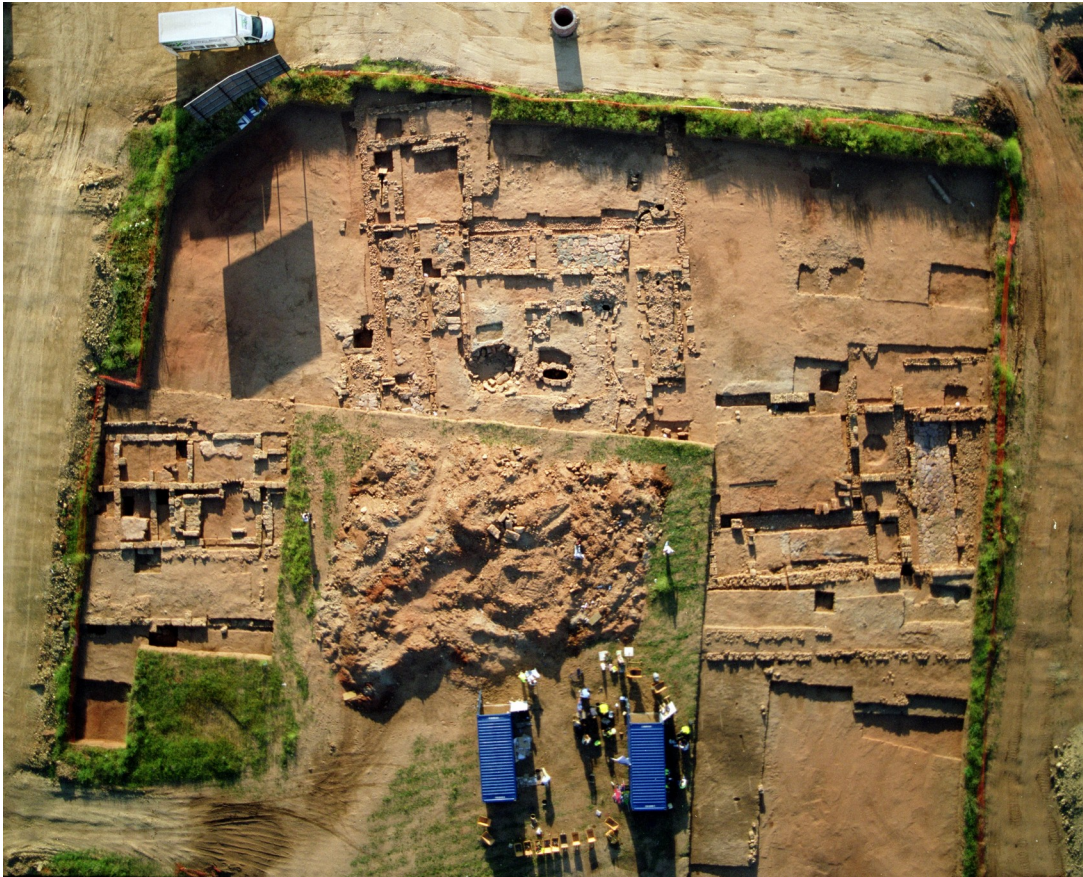
Lám. 7. Panorámica general del complejo Este.

El edificio del lado Este presenta características similares al anterior. Estaría formado por los edificios 3, 4 y 5 califales y entre ellos se han documentados zonas vacías que estarían destinadas a labores agrarias. La particularidad de este complejo se observa en que tendría una zona residencial al Norte, una zona de servicios en el centro, con un gran patio para extracción y almacenaje de agua y cuadras, además de una parte doméstica en el ángulo

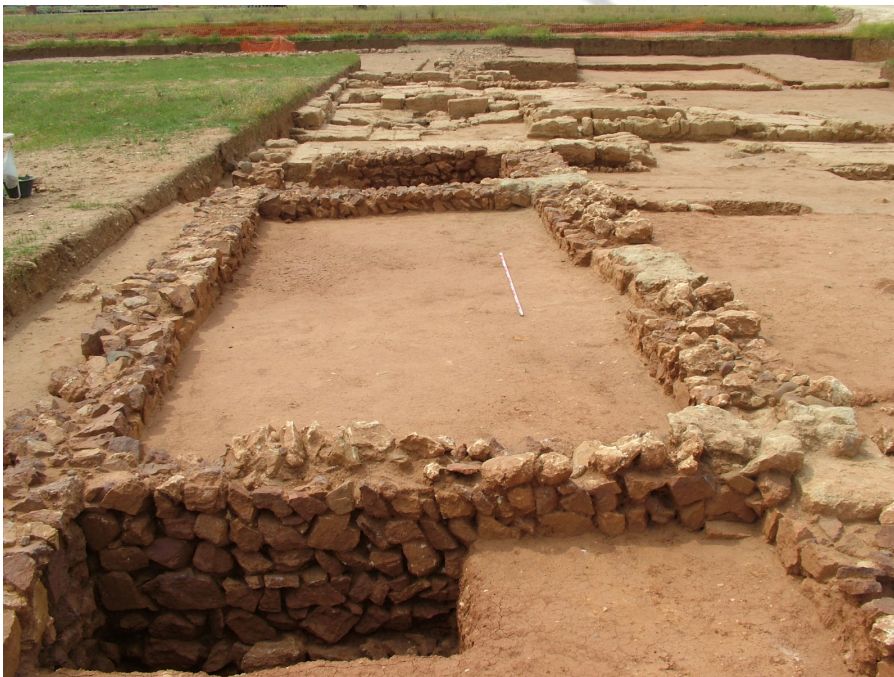
Lám 8. Vista general Edificio Emiral.

Esta primera fase de ocupación islámica solamente se ha documentado en el ángulo Noroeste de la excavación, correspondiéndose con una construcción que hemos denominado Edificio 1 Emiral. Se trata de un edificio de planta rectangular, de orientación NO-SE, dividido en tres espacios o habitaciones, la central rectangular y las de los extremos cuadrangulares, con una longitud de 14 metros y una anchura de 4,75 metros. La habitación central, la de mayor tamaño, presenta unas dimensiones de 6,75 metros de longitud y 2,75 metros de anchura. En los extremos Norte y Sur de esta habitación se hallan dos nuevos espacios de idénticas dimensiones: 2,5 metros de longitud y 2,75 metros de anchura máxima. En total este edificio emiral presenta una superficie construida de 66,50 m².

La técnica edilicia de las cimentaciones es de mampostería con piedra violácea de tamaño medio procedente de la sierra de Córdoba. Llama poderosamente la atención la potencia de los cimientos, 1,40 metros, con una anchura media de 0,50 metros. Esta potente cimentación puede indicar que el edificio tuviera una planta superior, pero los restos recuperados durante la intervención no aclaran este aspecto. Los cimientos se han realizado mediante sucesivas hileras de mampuestos, muy bien alineadas y apenas trabadas con tierra y/o fragmentos de piedras de menores dimensiones y en algunos puntos el muro aparece reforzado con sillería de calcarenita. Desde un plano aéreo el muro se ha ejecutado mediante dos hiladas de mampuestos (extremos), con relleno de piedras menores en la zona central.

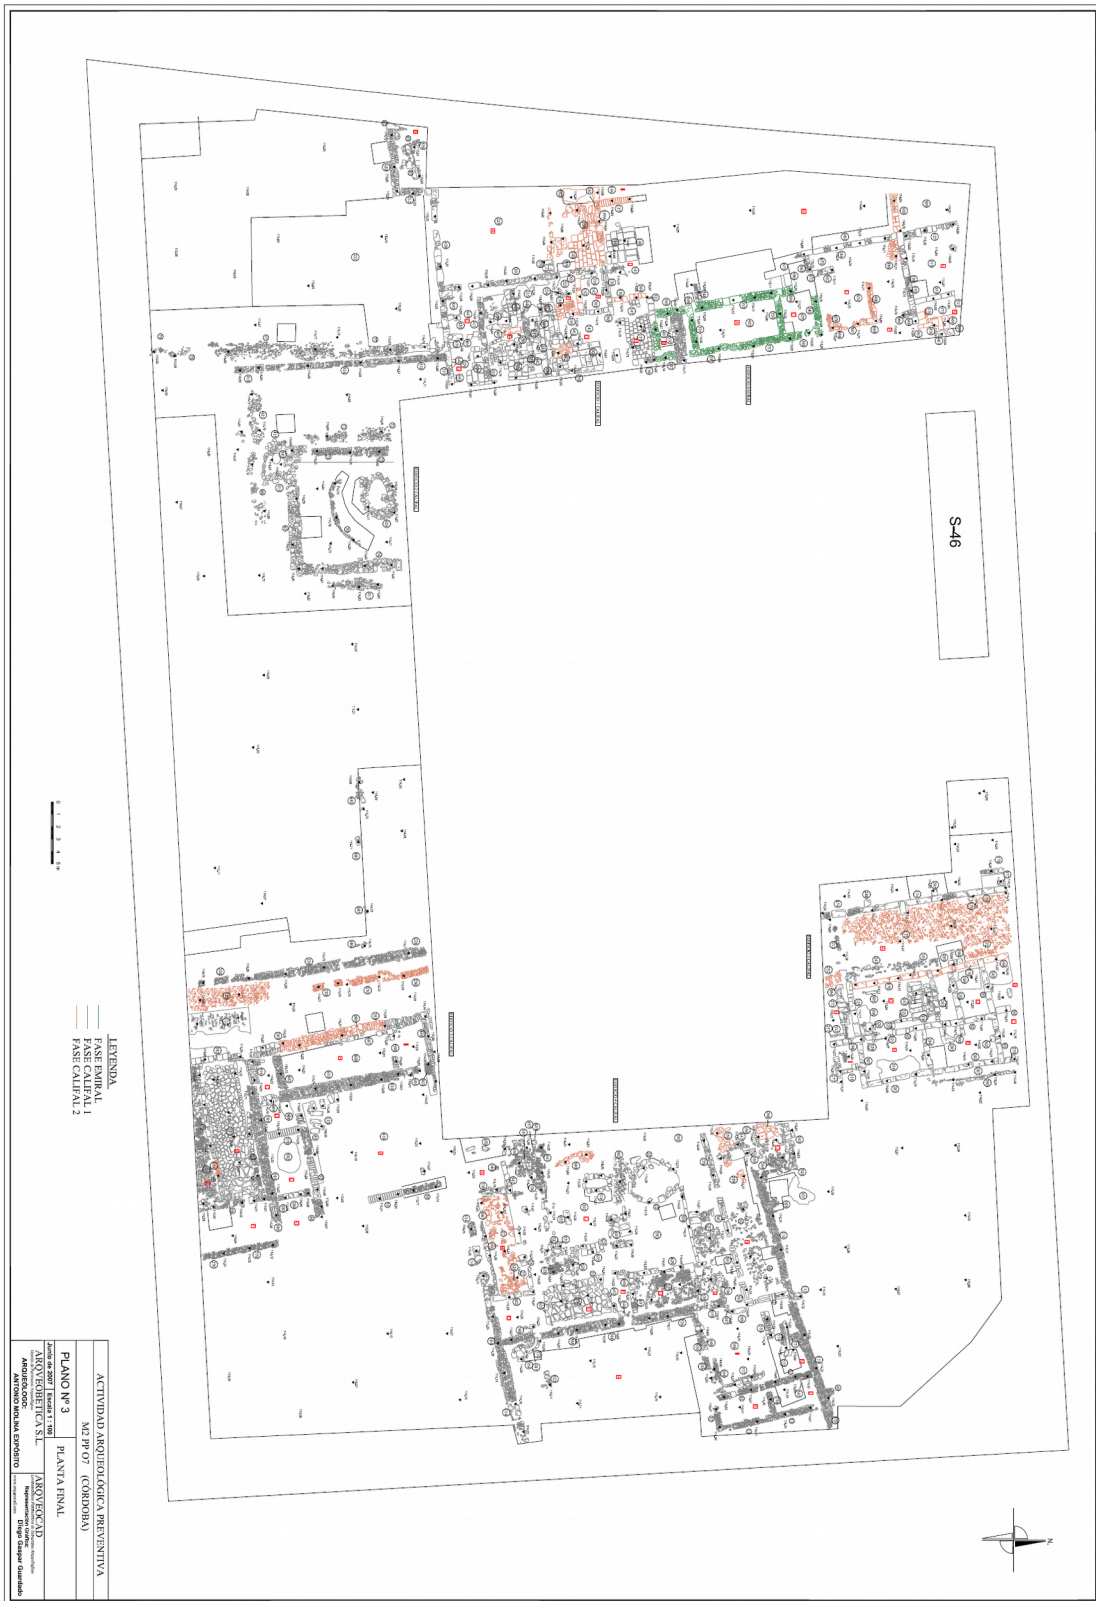
Fig. 2. Planta general excavación
