ANUARIO ARQUEOLÓGICO DE ANDALUCÍA

2006

EXCAVACIONES ARQUEOLÓGICAS EN EL YACIMIENTO IBÉRICO DEL CERRO DE LA CRUZ (Almedinilla-Córdoba): 2006-2007

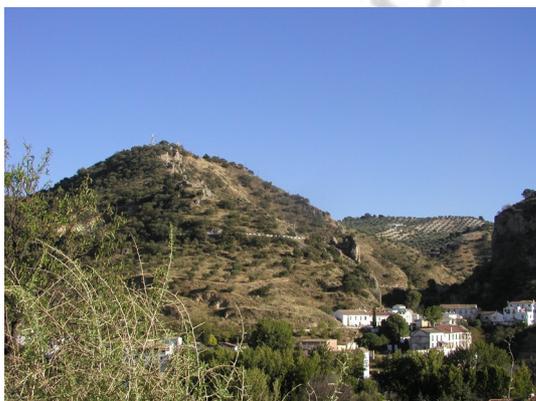
Lámina 1

El Cerro de la Cruz es un cerro rocoso de forma aproximadamente triangular, cuyas vertientes Norte y Oeste, sobre el cauce del río de Almedinilla, son muy escarpadas y de acceso difícil a pie, impracticable para caballerías o vehículos (Lámina 1). En cambio, por la fachada Este y Sur el recorrido es más practicable (Figura 1)

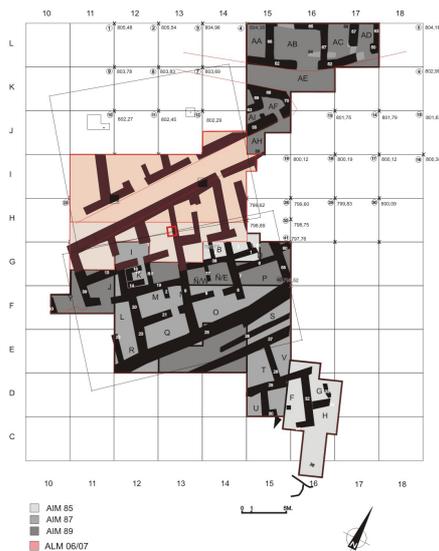
Figura 2

Se excavaron dos áreas a media falda de la ladera meridional del cerro, separadas por unos metros (Figura 2). En todo este espacio, de doscientos cincuenta metros, el patrón arqueológico que se revelaba era común: restos muy bien conservados de estructuras arquitectónicas con zócalos de piedra irregular bien colocada y alzados potentes de adobes. Entre ellas una enorme cantidad de vasos de almacenamiento, ánforas y tinajas, así como molinos rotatorios de piedra.

Nuestras campañas tuvieron distintas prioridades: en el primer caso (2006) el objetivo principal fue la verificación de una calle ibérica o espacio de tránsito entre las viviendas igualmente ibéricas, construcción que ya se intuía (antes de proceder a excavar) merced a las evidencias superficiales. Secundariamente se perseguía el descubrimiento del cierre meridional de una manzana de viviendas ibéricas en su límite con la mentada calle. Ambos objetivos se cumplieron satisfactoriamente y tanto la calle como el cierre de manzanas ibéricas que daban a ésta fueron documentados (Figura 2).

El área que se proyectó excavar comprendía el sector en donde se ubicaba parte del camino de visita al yacimiento, que prolongaba el recorrido museístico por el Norte del área excavada en campañas anteriores. Esta superficie, de más de 200 m², fue delimitada, marcando un amplio rectángulo en el que se preveía excavar al menos el 75% de la extensión. Esta superficie fue dividida en cuadrículas de 5 x 5 m. de lado (Figura 2).

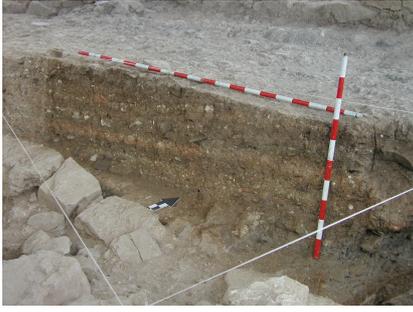
Lámina 2

Con el fin de ofrecer una descripción sencilla del área excavada en esta campaña, dividiremos este espacio en tres zonas. Por una parte, en la zona central del sector se sitúa la calle (UC 1006), un espacio de tránsito flanqueado por dos grandes muros, al Norte UC1002 y al Sur UC1035. Este espacio como decimos se encuentra compuesto por varios niveles constructivos, un primer relleno para nivelar el terreno, una segunda nivelación a partir de bloques de adobe y arcilla, sobre la que se ubica el pavimento de calle, formado por restos de cerámica fragmentada y rodada, restos fauna (bóvidos, suidos, etc.), en donde localizamos un moneda (As de Jano-Proa mandado acuñar por Publio Cornelio Blaso) (Lámina 2).

La calle ibérica UC 1006 se compone de una serie de estratos superpuestos, algunos de los cuales podemos identificar como de relleno, mientras que otros pertenecen al nivel original de ocupación de la calle. Deducimos que al menos dos de esos estratos obedecen a momentos de ocupación de época ibérica, niveles de uso como superficie de calle. El resto de estratos que componen la calle corresponden únicamente a rellenos artificiales de la misma ejecutados en el momento de construcción, coetáneo al momento de construcción de las estructuras de habitación a ambos lados de la calle, o bien a la restauración de la calle que se aprecia entre los dos niveles de ocupación (Lámina 2).

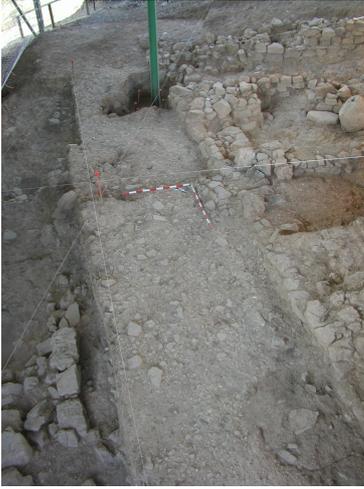
Lámina 3

Desde esta calle se accede hacia el Norte (Lámina 3) a dependencias domésticas, de las que únicamente se excavaron los espacios de entrada. La primera de ellas cuenta con un vano de entrada (UC1025) que corta un zócalo de muro (UC1015) que separaría la habitación del espacio comunitario de tránsito, en donde hemos localizado una sucesión de recipientes cerámicos de gran tamaño apoyados directamente en el muro (que posiblemente tendrían una función de recipientes de almacén) situación que se repite en la pequeña superficie excavada en la cuadrícula I15, de a penas 5 m² (al sur de la calle), donde se localizaron gran cantidad de recipientes cerámicos de tipos muy diversos, abundando los recipientes tipo olla y jarras (vinculados a un espacio doméstico destinado a almacén).

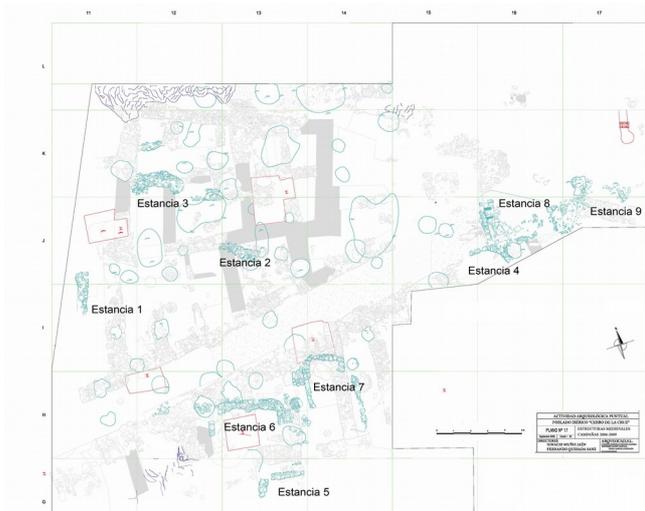
Figura 3

Destacamos tres hallazgos destacados: en un caso hallamos dos fragmentos de cerámica romana imperial de la denominada *terra sigillata*. En otro caso un objeto de bronce de tocador, posiblemente para la aplicación de *khol*. Por último, y en la misma fosa que en el caso anterior, hallamos un fragmento de escultura en piedra caliza de reducidas dimensiones (c. 30 x 40 cm.) cuya cronología (a tenor de sus características estéticas) es de época ibérica. Su estado de conservación es muy deficiente e incompleto, parece aparentar un tejido ondulante y podría representar la mitad inferior de una figura humana, si bien por el momento cualquier interpretación está muy sujeta a la especulación (Figura 3).

propiedad de reaccionar en contacto con el agua, endureciéndose. Si esa reacción se produce con ayuda de arena o algún conglomerante sólido, el resultado es el denominado mortero de cal, de cualidades muy similares a las del cemento. La cal del yacimiento podría haber recibido agua de la superficie a través de la lluvia y el conglomerante de su unión con otros restos derruidos de las estructuras edilicias (Figura 3).

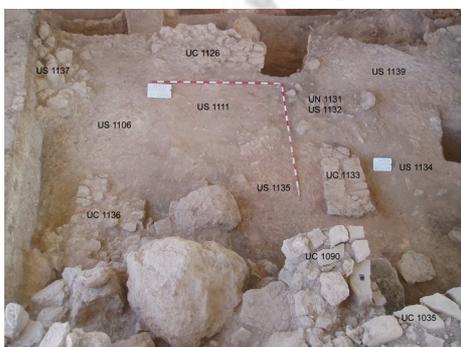
Lámina 6

Bajo las estructuras de derrumbe hallamos, en la práctica totalidad de los casos estratos cenicientos con estructuras carbonizadas. Dichos estratos cuentan con algunas de las mayores densidades de material ibérico, tan sólo superadas por algunos estratos de derrumbe inmediatamente superiores a ellos. A su vez, bajo los estratos cenicientos hallamos estratos de tierra fina, coloración blanquecina muy clara y completamente estériles en materiales arqueológicos. Este último género de estrato lo interpretamos como suelos o niveles de ocupación correspondientes con el pavimento de las habitaciones. Este hecho se aprecia con especial claridad en las estancias 1ª y 5ª, menos claramente en la 4ª. La estancia nº 3 resta a la espera de la consumación de su excavación mientras que en el caso de la estancia nº 2 hallamos los niveles de cenizas no sobre el pavimento térreo sino pétreo. En el caso de la estancia nº 1 la identificación del estrato blanquecino como pavimento ibérico queda refrendada por la presencia de la piedra inferior de un molino ibérico encastrada en él (Lámina 6).

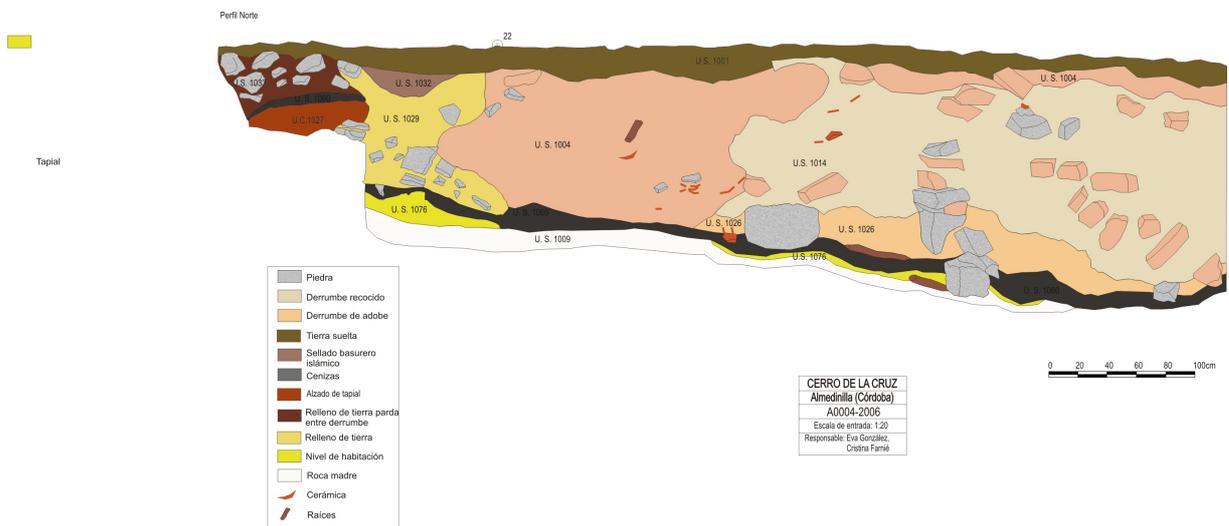
Figura 4

Posteriormente, y de forma paulatina a lo largo de años, el nivel de incendio quedaría a su vez cubierto por el derrumbe de los niveles superiores de los muros ibéricos circundantes. Siendo éstos, como pensamos, muros de zócalo de piedra y alzado en adobe, sus niveles superiores serían los primeros en caer derrumbados. Esto explicaría la presencia de estratos de derrumbes de adobe inmediatamente encima de los niveles de incendio (Figura 4).

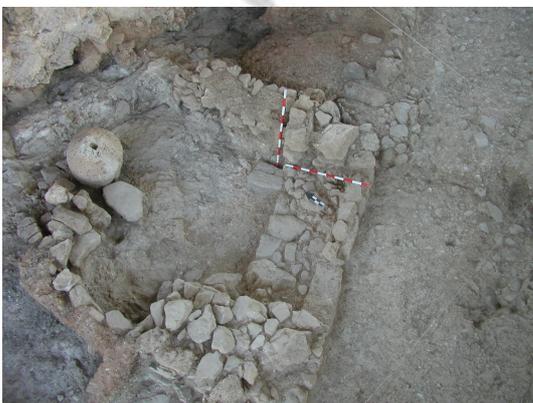
L6mina 7

La estancia ibérica nº 1 (Lámina 7 y 8) la hallamos inmediatamente al sur de la vía pública UC 1006, presenta una planta rectangular de 5,20 x 2,25 m. Cuenta con un pavimento de tierra blanquecina probablemente debido a su alto contenido cálcico. En el pavimento hallamos la pieza inferior de un molino giratorio, cuya peculiar forma (cónica invertida) le permite afianzarse firmemente al suelo. La estancia presenta dos accesos, uno en forma de vano en el muro meridional, que comunica con una estancia menor, trasera, probablemente con función de almacén (estancia nº 6).

La segunda estancia (Lámina 7 y 8) presenta unas dimensiones de 3,05 x 2 m. y al occidente de la estancia comunica con otra, igualmente al sur de la calle 1006. Esta segunda estancia o “estancia nº 2” guarda una disposición y orientación muy similar a las de su vecina estancia nº 1. Sus dimensiones son algo más reducidas (4,15 x 2,10 m.). Destaca por dos circunstancias principales: la presencia de un pavimento a base de lajas de piedra (que se conserva parcialmente) y por la presencia de altas cantidades de material cerámico y férreo. Estas últimas se concretan en varios platos cerámicos, un trébede de hierro, dos picos igualmente de hierro y una larga serie de piezas cerámicas por identificar. Podría tratarse de un pequeño patio (no aparecen niveles de incendio) o

Del mismo modo esta estancia (L6mina 7) destaca por presentar gran cantidad de derrumbe calc6reo o mortero de cal del que ya hemos hablado. A su vez, esta estancia cuenta con un vano que la comunica con una estancia menor, trasera, y dos accesos m6s, a oriente y occidente, que comunican con las estancias 3 y 5 respectivamente. Como decimos, la estancia 5 se presenta al occidente de la n6 4 y se caracteriza por contar con un claro pavimento blanco sobre el que hallamos niveles de ceniza que identificamos con el momento de destrucci6n del poblado. Cuenta, asimismo, con una colecci6n entera de pesas de telar, seg6n todo indicio, *in situ*. Esta estancia parece ocupar la esquina de un bloque de viviendas o manzana, a tenor de la ausencia de vano hacia otra estancia m6s occidental y el destacado grosor del muro que la delimita por ese mismo lado UC 1193). No obstante, y al igual que la pr6ctica totalidad de las estancias que venimos diciendo, cuenta con un vano hacia otra estancia menor, al meridi6n.
