# ANUARIO ARQUEOLÓGICO DE ANDALUCÍA

## **INTERVENCIÓN ARQUEOLÓGICA DE APOYO A LA RESTAURACIÓN DEL PALACIO DE LA MADRAZA, GRANADA. (2006-2007)**

ANTONIO MALPICA CUELLO  
JOSÉ MARÍA MARTÍN CIVANTOS  
LUCA MATTEI  
ÁNGEL GONZÁLEZ ESCUDERO  
ANA RUIZ JIMÉNEZ

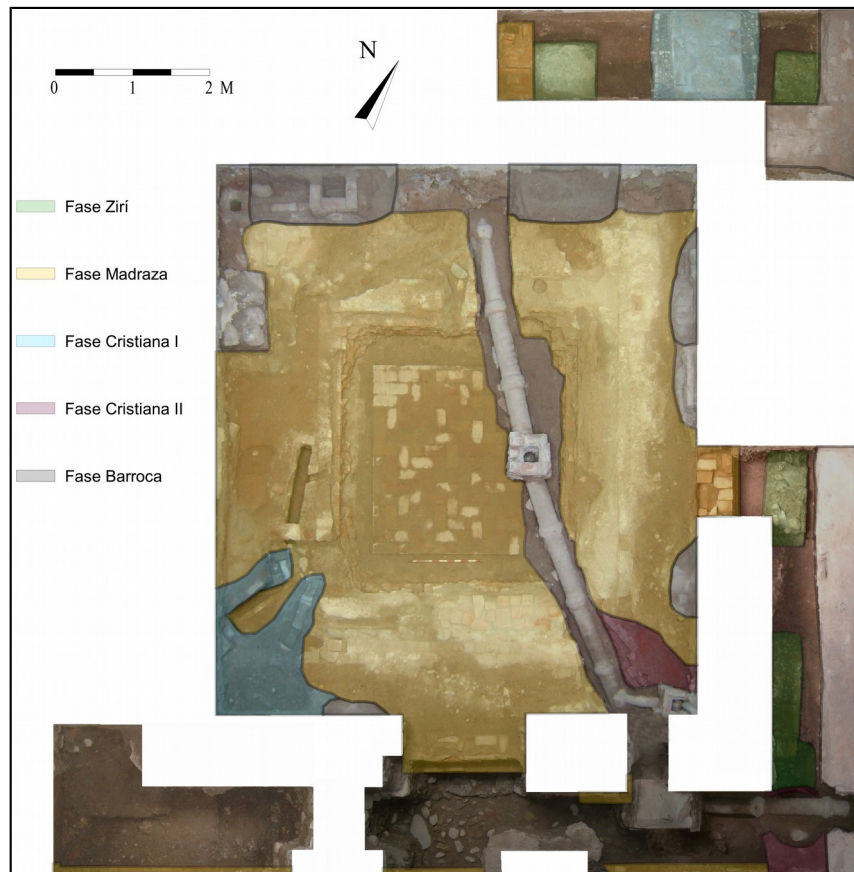
Foto 2 – Foto rectificada con las fases de los sondeos del patio

La excavación en el patio ha confirmado la existencia de una alberca, citada en algunas fuentes<sup>iii</sup>, y que formaba parte de la Madraza, junto a un muro en mampostería encintada que rodeaba todo el perímetro y sobre el que se levantaba seguramente las columnas o pilares (extremo éste imposible de confirmar) del patio. Destaca en la parte porticada sur la

presencia de una cimentación de un pilar que hubiera podido soportar uno de los pilares o columnas de un porche situado en la zona próxima al entrada del oratorio.

Además se ha podido determinar la extensión del mismo patio gracias a los pavimentos, el empedrado en damero de primera época castellana y el otro empedrado posterior, pero de fechas un poco anteriores a la reforma barroca que presentaba una decoración en orla con seis grandes pétalos.

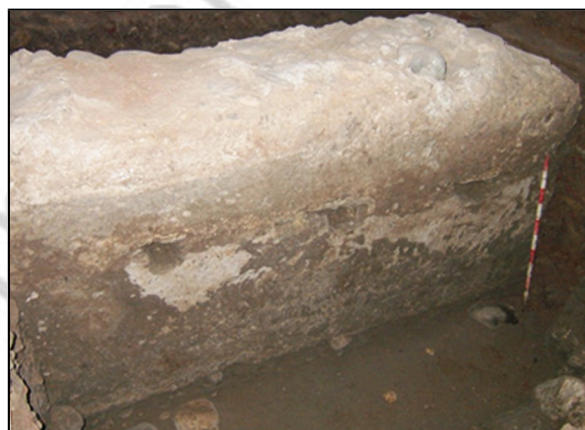
Foto 5 – Muro de tapial en el interior del oratorio

El más imponente, se ha documentado desde el sondeo en la cercanía de la entrada al edificio hasta el sondeo situado en el oratorio, apareciendo también en el sondeo 8000 suponiendo que cruzaba todo el sondeo del patio. De los tres muros es el más espeso, llegando a medir poco más de 80 cm documentándose una longitud que supera los 23 m, y una altura que alcanza 1,5 m. Está claro que debía ser aún más alto y largo visto que el cajón superior se queda a medio y que superaba en ambos extremos los límites de los dos sondeos. En el sondeo del oratorio se pudo también apreciar su cara este en toda su magnitud, definiendo algunos detalles sobre su técnica constructiva y características tipológicas.

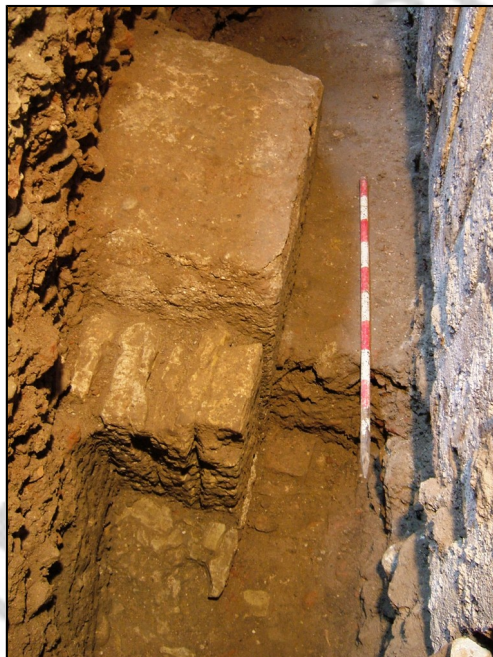
Foto 6 – Muro de tapial con sus respectivas jamba y quicialera

El segundo muro de tapial de cal y canto se hallaba al este de lo anteriormente citado y a una distancia aproximadamente de 2,30 m. Sus restos se evidenciaban sólo en los sondeos orientales del patio. Si el primero parece un único lienzo continuo, el segundo se interrumpe para dejar sitio a dos grandes vanos. De hecho en el sondeo 6000 se hallan dos partes de muro con la terminación del cajón de tapial, a la cual se adosan unas piedras de arenisca tallada, que forman las jambas de los vanos. Son con toda seguridad dos puertas. Confirma esta hipótesis el hallazgo de la quicialera de la puerta formada por una piedra de arenisca con un hueco de forma circular, en conexión con el respectivo umbral. Quedaban muchos fragmentos de piedra calcarenita aún *in situ*.

Si se considera el muro de tapial un único tramo, visto que con toda probabilidad las dos puertas tenían, posiblemente, un arco de herradura o un arquitrabe, la longitud máxima de este segundo muro es de 9 m y su anchura es de 70 cm en todas sus partes conservadas.

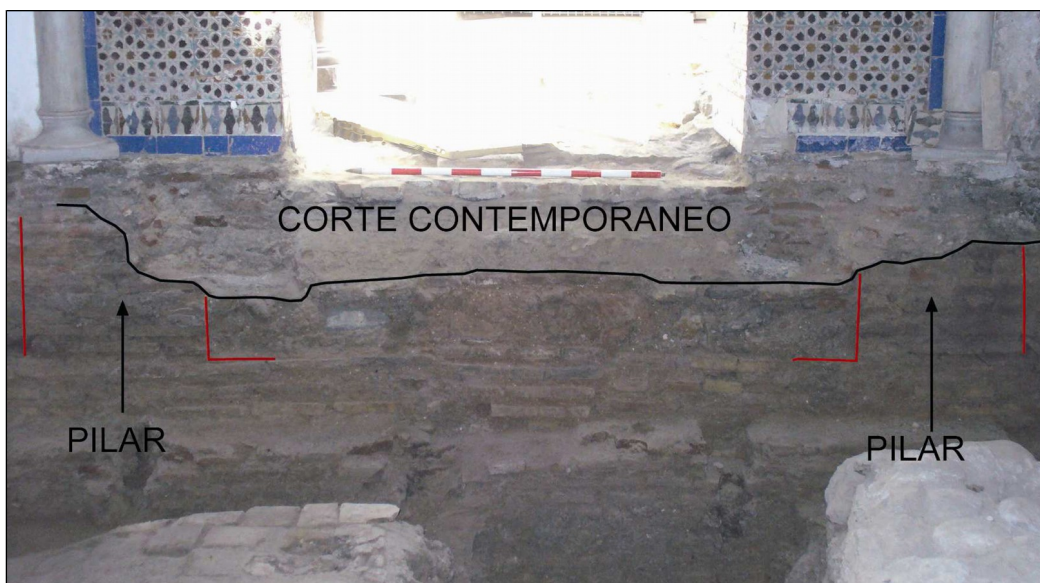
Foto 7 – Entrada originaria del oratorio más amplia de la actual

presentes en los muros. En el muro norte, el de acceso al oratorio, se ha podido comprobar que la puerta de entrada originaria tenía un anchura más amplia de la que tiene actualmente. De hecho en la parte central, justo por encima de su cimentación, se aprecian dos pilares, totalmente de ladrillo que distan entre sí 2,15 m y que servían de cimentación para las jambas original del oratorio. Sin embargo, el mirhab no ha cambiado de anchura ni orientación.

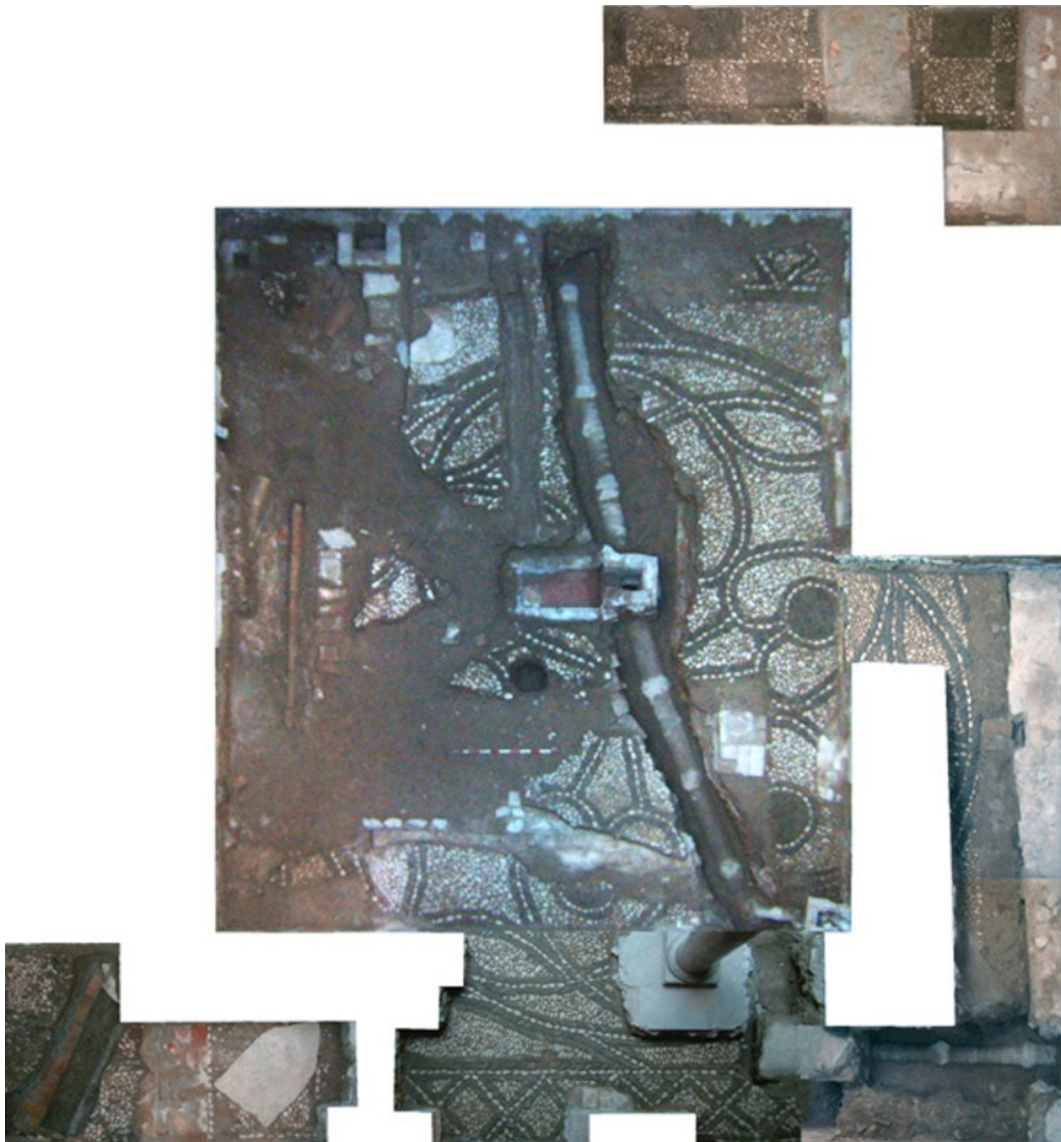
Foto 8 – Totalidad del empedrado decorado y visión parcial del empedrado en damero

Es en este momento, cuando se tuvieron que hacer reformas importantes, que se manifiestan en tres evidencias arqueológicas de relevancia y que nos fuerzan a concluir que la alberca no fue utilizada a partir de ese momento. La primera de ellas es la destrucción intencionada, aunque de forma parcial, de las cuatro paredes de la alberca. Casi la totalidad de los ladrillos, fue tirada dentro de la alberca, colmatándola en buena parte de su altura. Después de haber rellenado con tierra, se construyó un nuevo sistema hidráulico para que confluyera hacia el sureste, cruzando en más puntos la alberca. Estas dos evidencias están relacionadas con una tercera, la construcción de un empedrado que tenía decoración en formas geométricas. Este empedrado se extendía por toda el área ocupada por el patio y también por sus partes porticadas meridional y oriental, configurando un dato muy importante: el patio se veía reducido en la parte norte y oeste. De tal manera se configuraba un nuevo complejo con sus respectivas paredes. Es muy probable que esta reducción se diese por la construcción de la «Sala Caballeros XXIV» en la planta superior, que suponía un apoyo para descargar en la planta inferior, apoyo que coincidía justo con la esquina noroeste donde no se han encontrado evidencia del empedrado decorado.
