ANUARIO ARQUEOLÓGICO DE ANDALUCÍA

INTERVENCIÓN ARQUEOLÓGICA DE LA NECRÓPOLIS IBÉRICA DE TÚTUGI EN GALERAS, GRANADA

M^a OLIVA RODRÍGUEZ-ARIZA
FRANCISCO GÓMEZ CABEZA
EVA MONTES MOYA

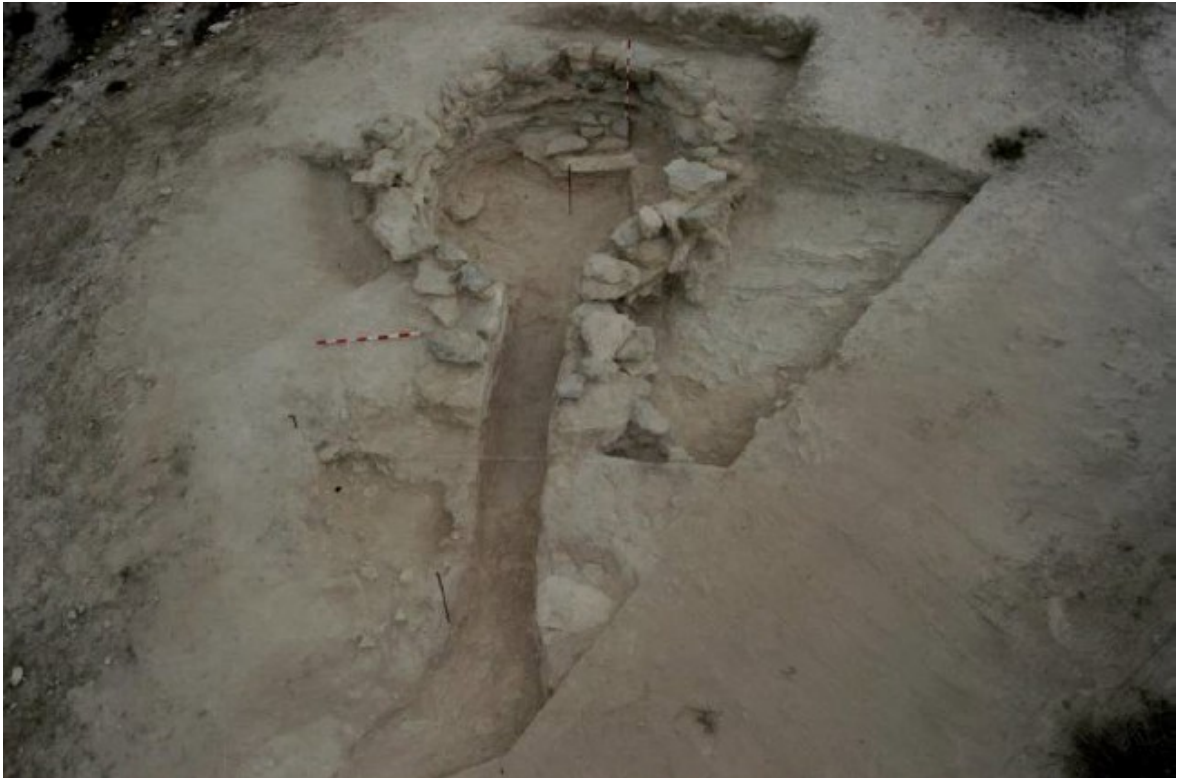
Lámina I: Túmulo 21. Vista general tras su documentación.

- el sector F se sitúa al sur del anillo de la cámara. La limpieza de ésta zona nos ha permitido documentar el túmulo, realizado mezclando la tierra del lugar con yeso y agua, lo cual le da una compacidad y dureza muy grande.
- el sector G comprende el inicio del pasillo, que había quedado sin definir en las campañas anteriores (Lám. I).

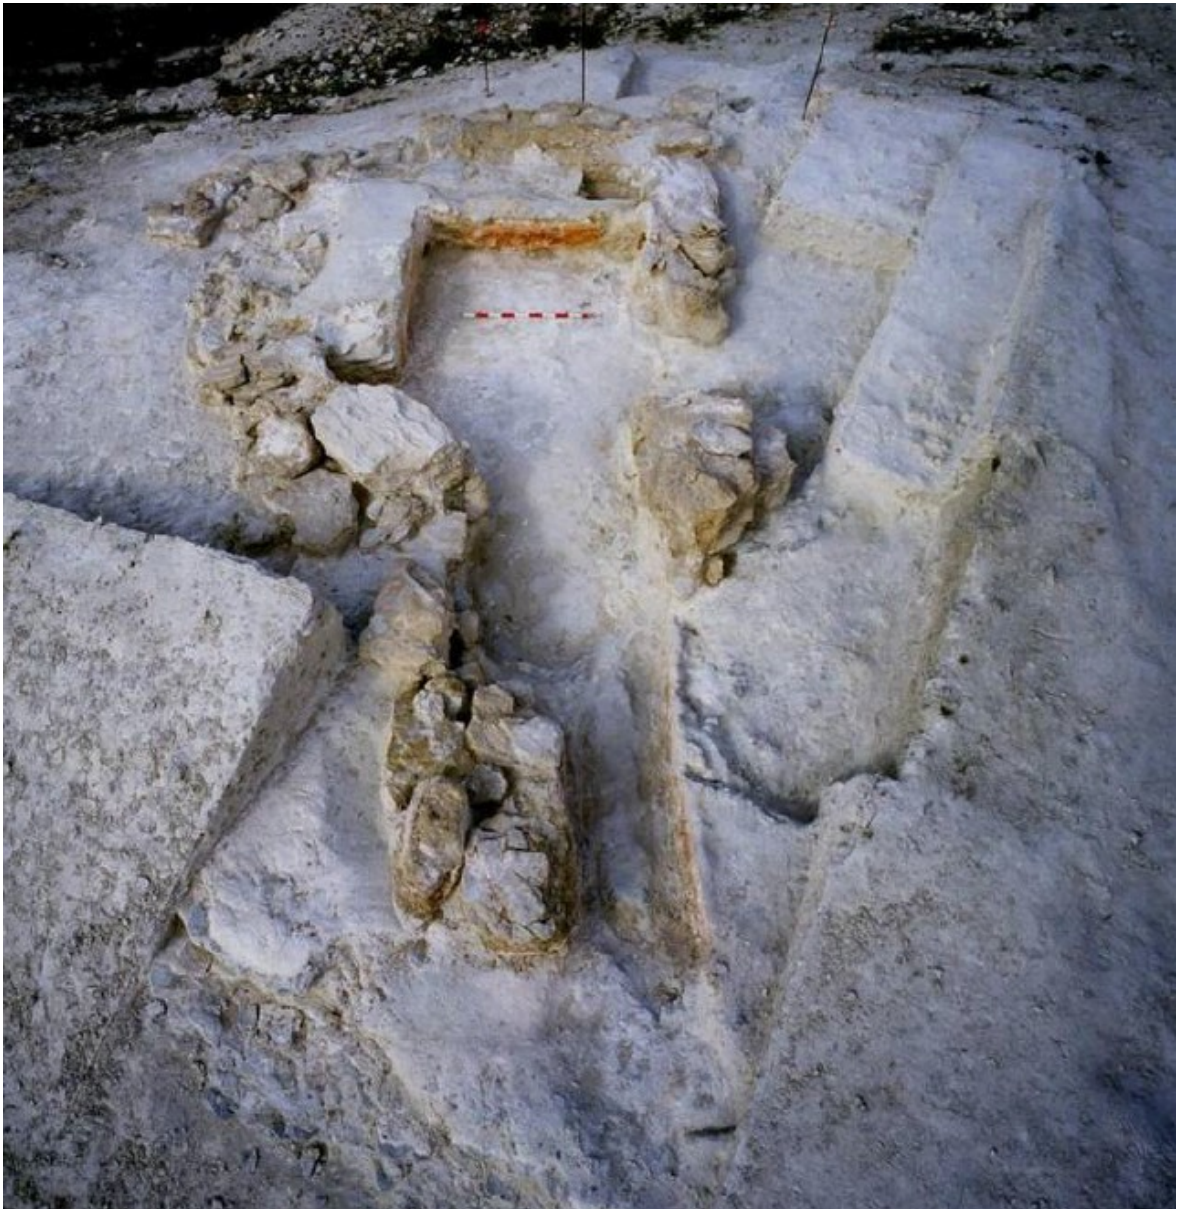
Lámina II:Túmulo 22. Vista general tras su documentación.

La excavación completa de este túmulo ha permitido documentar su compleja estructura. Aunque realizado en una única fase, la adaptación de la construcción al terreno en cuesta, ha supuesto utilizar soluciones inusuales dentro del conjunto de la necrópolis (Lám. II).

Debido a la topografía de la zona, el terreno se recorta para obtener una plataforma sobre la que construir la cámara. Al corte del terreno se le adosa el muro oriental de la cámara y de

parte del pasillo, mientras que los muros Norte y Oeste, al tener que salvar un mayor desnivel, se adaptan al terreno de una forma irregular, presentando su lado Suroeste una forma circular. El interior de la cámara presenta un banco realizado con adobes que se recubren de yeso y pintura roja, regularizando la planta en una forma rectangular, más acorde con la tipología común de la necrópolis.

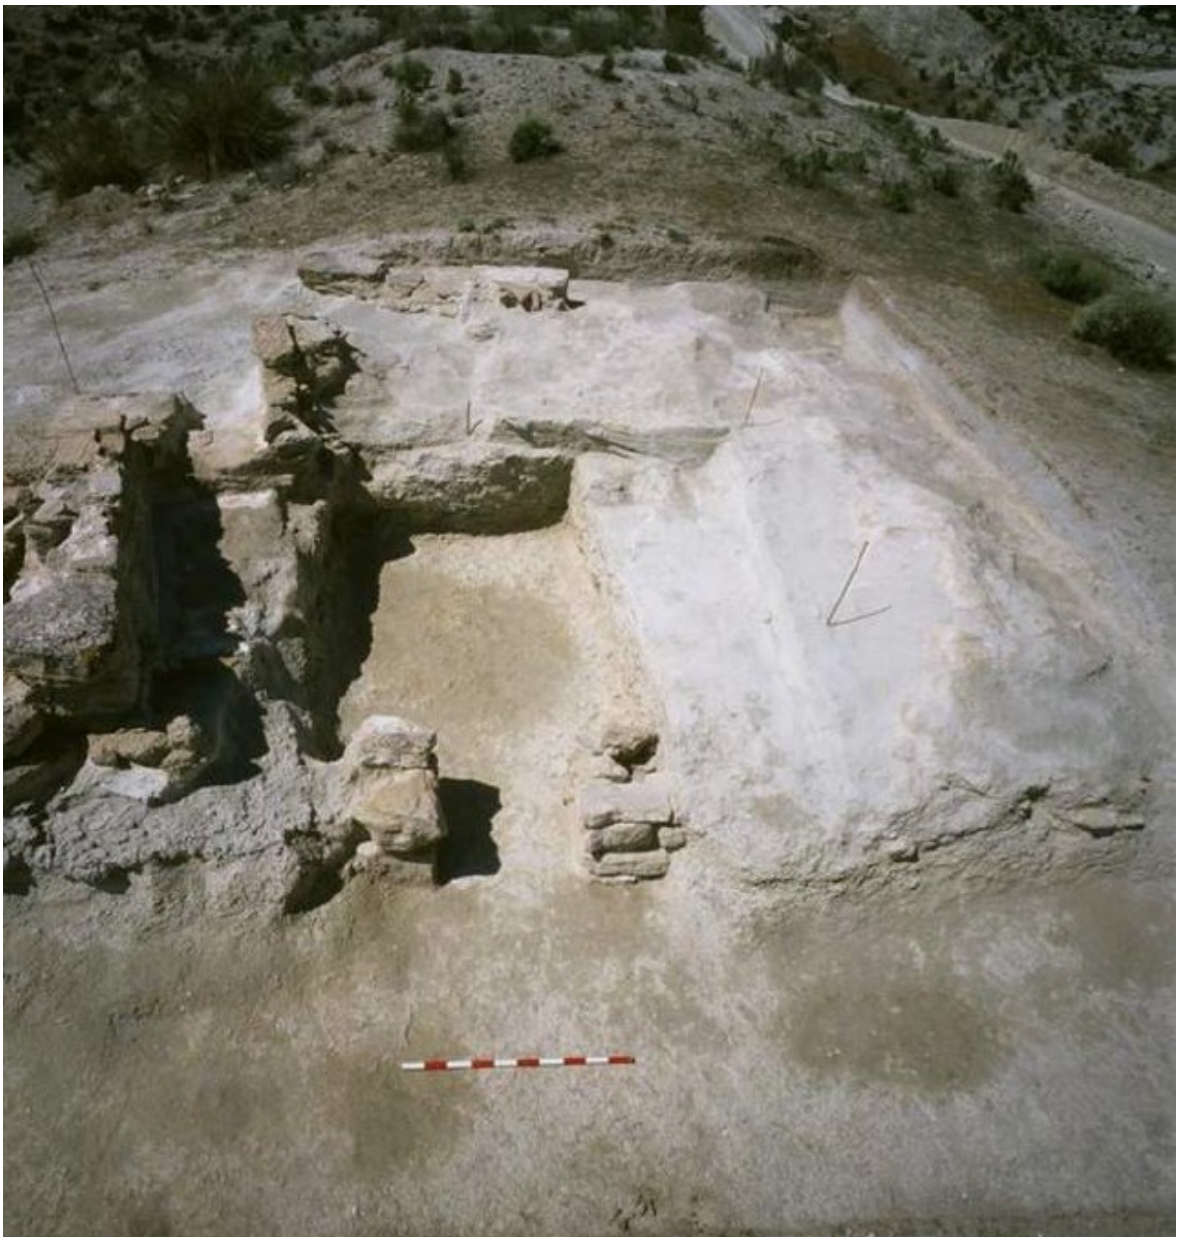
Lámina III: Túmulo 32 tras su excavación.

En este túmulo sólo se trabajó en la Campaña del año 2000. Se planteó su excavación dividiendo la superficie en 4 cuadrantes, de los cuales se comenzaron a excavar los sectores C y B, documentándose una cámara funeraria cuadrangular a la que se accedía mediante un corredor, con restos de revoco de yeso y pintura roja.

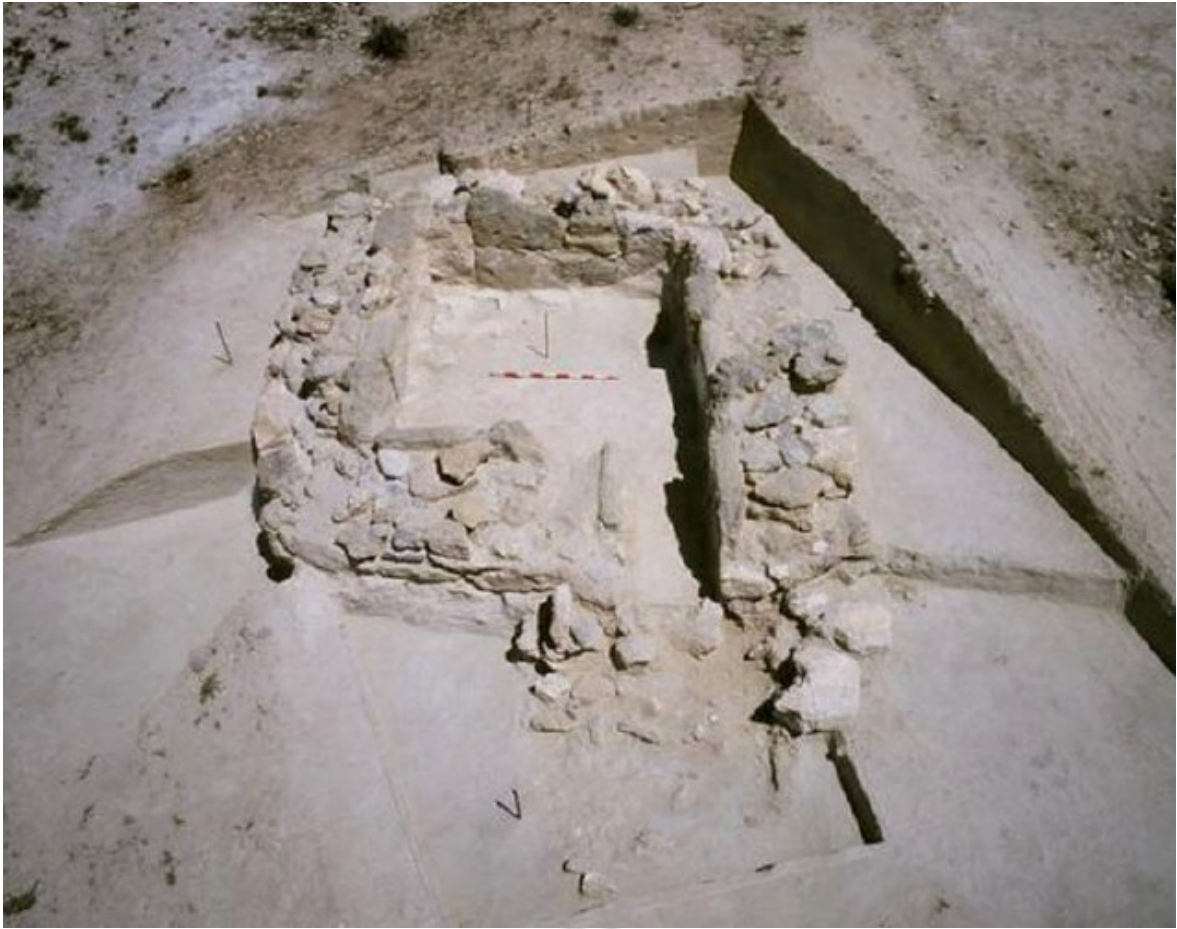
Lámina IV: Túmulo 78 tras su excavación

Para completar la documentación de campañas anteriores sólo faltaba delimitar la esquina este del túmulo, para ello se planteó un sector de excavación de 50 cm. ancho por 7 m. de largo (Sector F). La documentación obtenida nos permite visualizar por completo el muro meridional de la estructura y la esquina oriental, observando como éste da cara tanto al exterior como al interior de la cámara y como ésta se construye exenta sobre un pequeño rebaje del terreno. Posteriormente el estos muros son tapados por la construcción del túmulo.

También se ha trabajado en un nuevo sector, el G, con objeto de definir el suelo original delante del pasillo. La sorpresa vino al levantar ortostato de forma rectangular que había aquí, pues se vió que su cara inferior estaba revocada de yeso y con una franja de pintura roja, al igual que los ortostatos del pasillo y la cámara. Por tanto, hemos supuesto que este procedía de la prolongación del pasillo, lo cual confiere a éste una longitud mayor de lo que había supuesto anteriormente, haciendo que sobresalga al exterior del muro de la cámara (Foto 13). Por lo que en la restauración del túmulo se ha colocado allí.

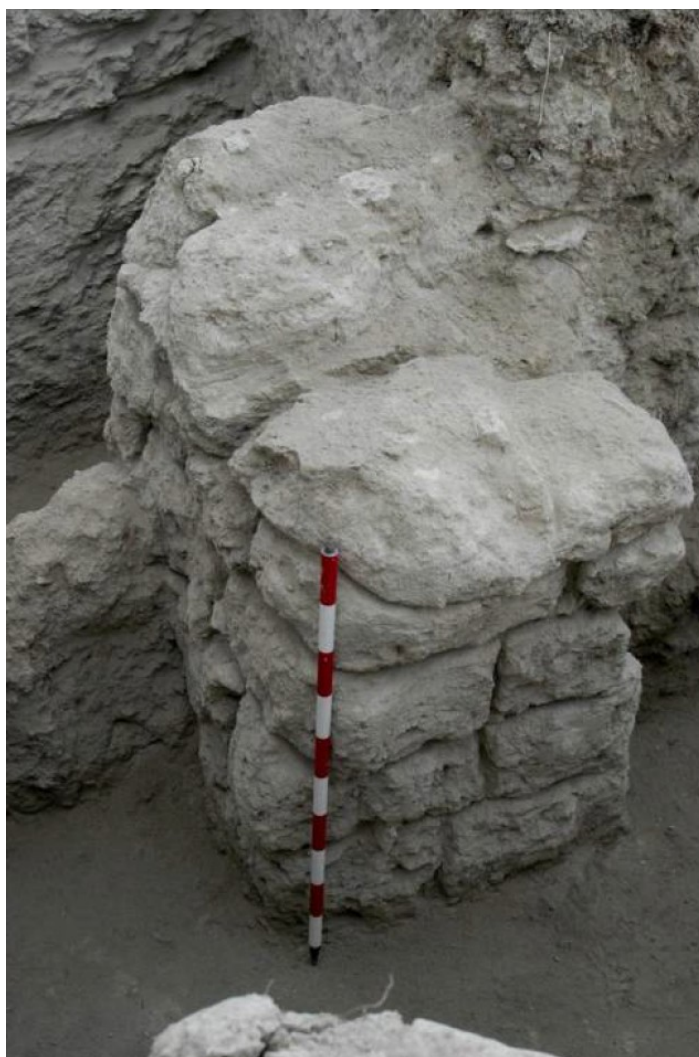
Lámina V: Pilar central de adobes del Túmulo 20.

Los resultados obtenidos nos inclinan a plantear el hecho de que estamos ante una sepultura que en su origen tendría la misma estructura tumular que el resto de las tumbas de la necrópolis, con una cámara funeraria rectangular excavada en la roca, con unas dimensiones de 4,1 metros de largo por 2,6 metros de ancho en su base y una profundidad de 1,65 metros, y un corredor de entrada, igualmente excavado en la roca, de 5,4 metros de largo por 68 centímetros de ancho medio y una profundidad de unos 75 centímetros. Aproximadamente localizado en el centro de la cámara, sobre el suelo de ésta, se ha podido documentar un pilar de adobes de gran dureza que serviría para sostener la techumbre de la cámara (Lám. V). Este pilar central tiene una planta rectangular, con unas dimensiones de 1 metro de largo por 0,8 metros de ancho y presenta una altura conservada de 1,36 metros.

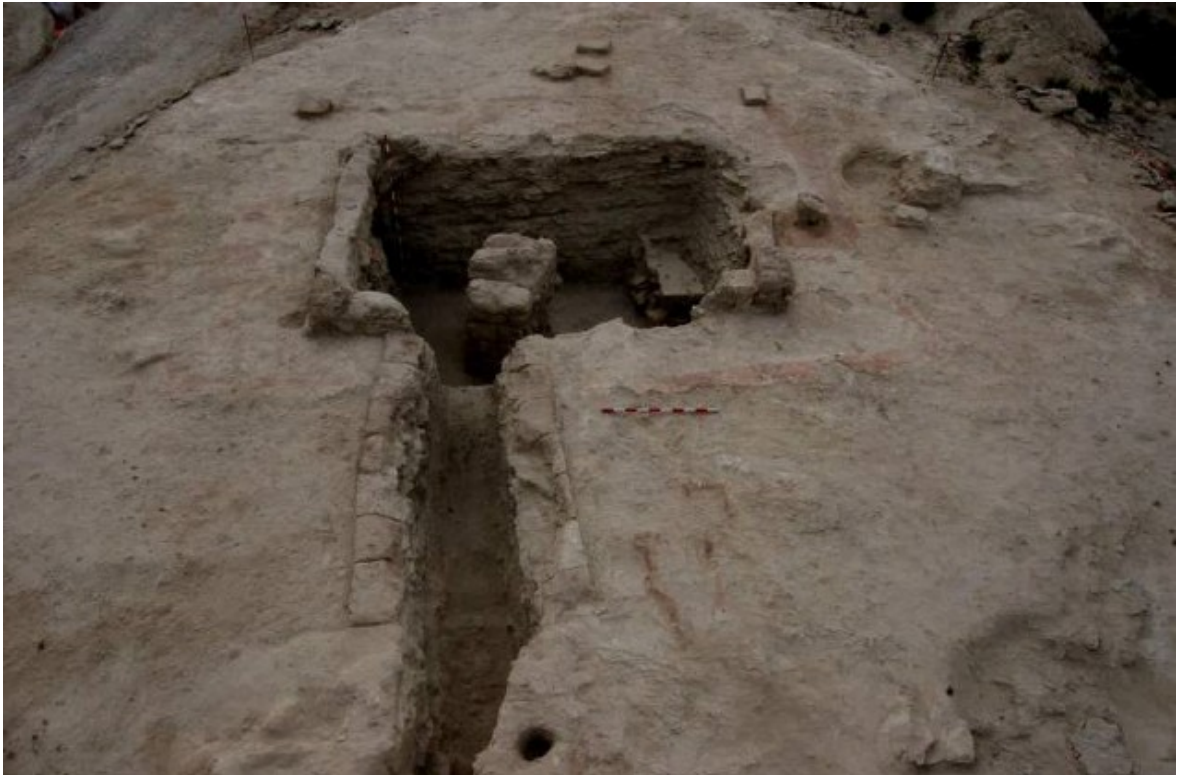
Lámina VI: Vista general del Túmulo 20 tras su excavación.

En una segunda fase se retiraría la tierra del túmulo y se recortaría la roca para conformar una plataforma circular de 13 metros de diámetro que es pintada de rojo. En el centro de esta plataforma se construyen, como proyección de las estructuras subterráneas anteriores, mediante adobes, un edificio exento que quedará enmarcado dentro de la plataforma por la forma del lingote chipriota en blanco (Lám. VI).

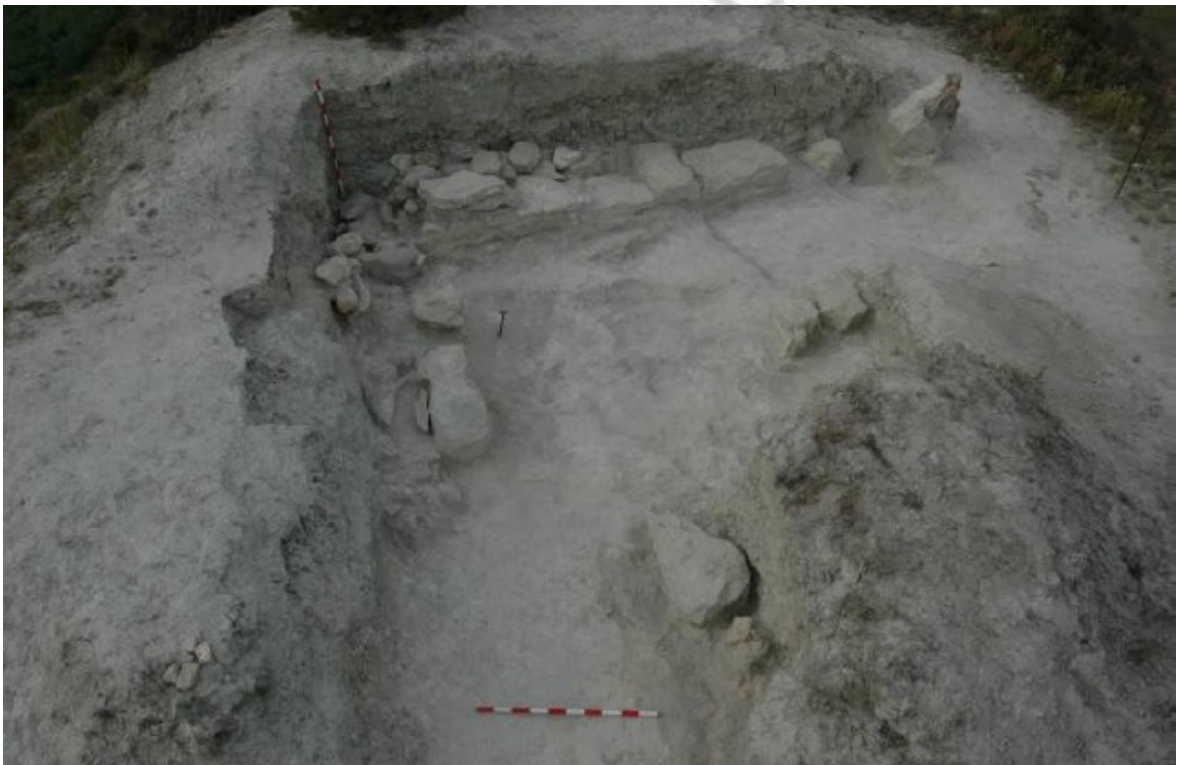
Lámina VII: Túmulo 50 tras su excavación.

Para la construcción de la estructura funeraria, se realizó un recorte del terreno natural, con la intención de crear la estructura tumular. Al interior de ésta, se realiza otro nuevo recorte del terreno para la inserción de los muros que conforman la cámara. El sistema constructivo de los muros consiste en colocar grandes piedras cuadrangulares muy bien careadas. El espacio existente entre la roca recortada y el muro, se rellena con piedras más pequeñas y cascotes (Lám. VII).

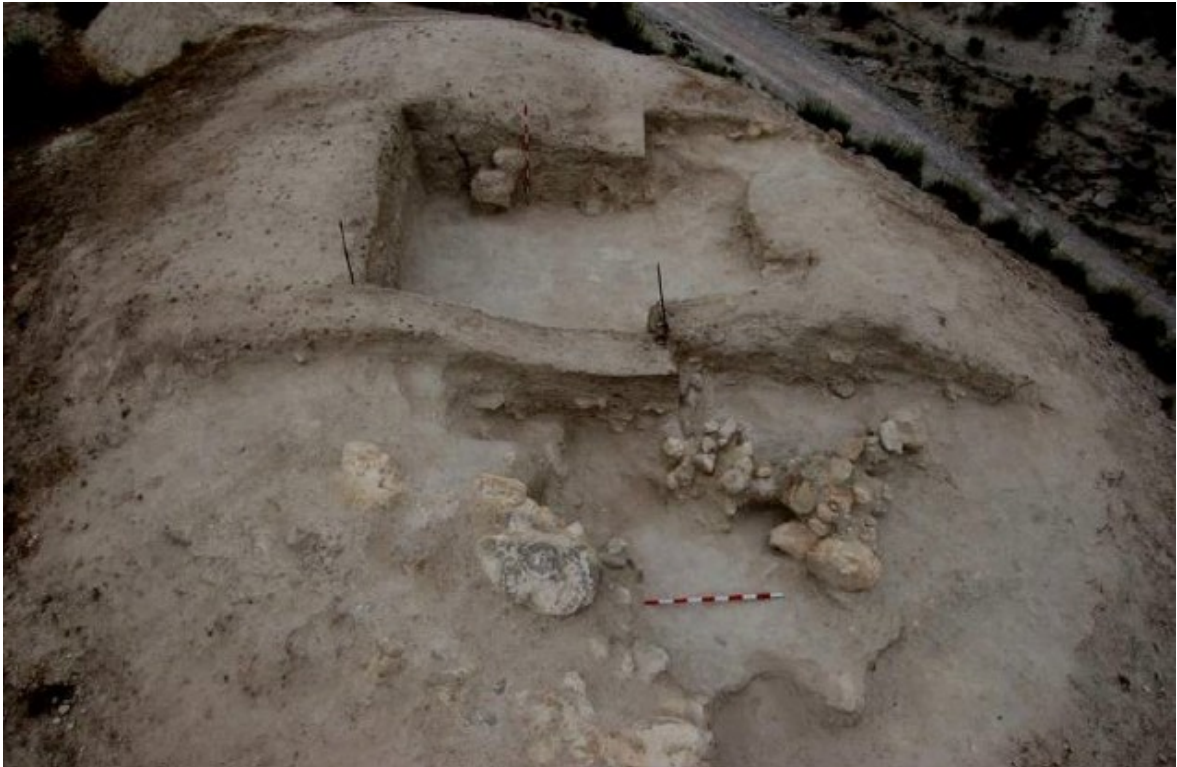
Lámina VIII: Vista general del Túmulo tras su intervención.

La técnica de construcción del túmulo consiste en la colocación de piedras de gran tamaño que se alternan con piedras medianas y pequeñas para conseguir dar volumen y

consistencia al túmulo y posteriormente esta acumulación de piedras sería cubierta por un nivel de tierra con gran cantidad de yeso con el que se le daría la forma final al túmulo. Esta tierra aparece muy compactada, probablemente por el hecho de haber sido apisonada durante el proceso constructivo.

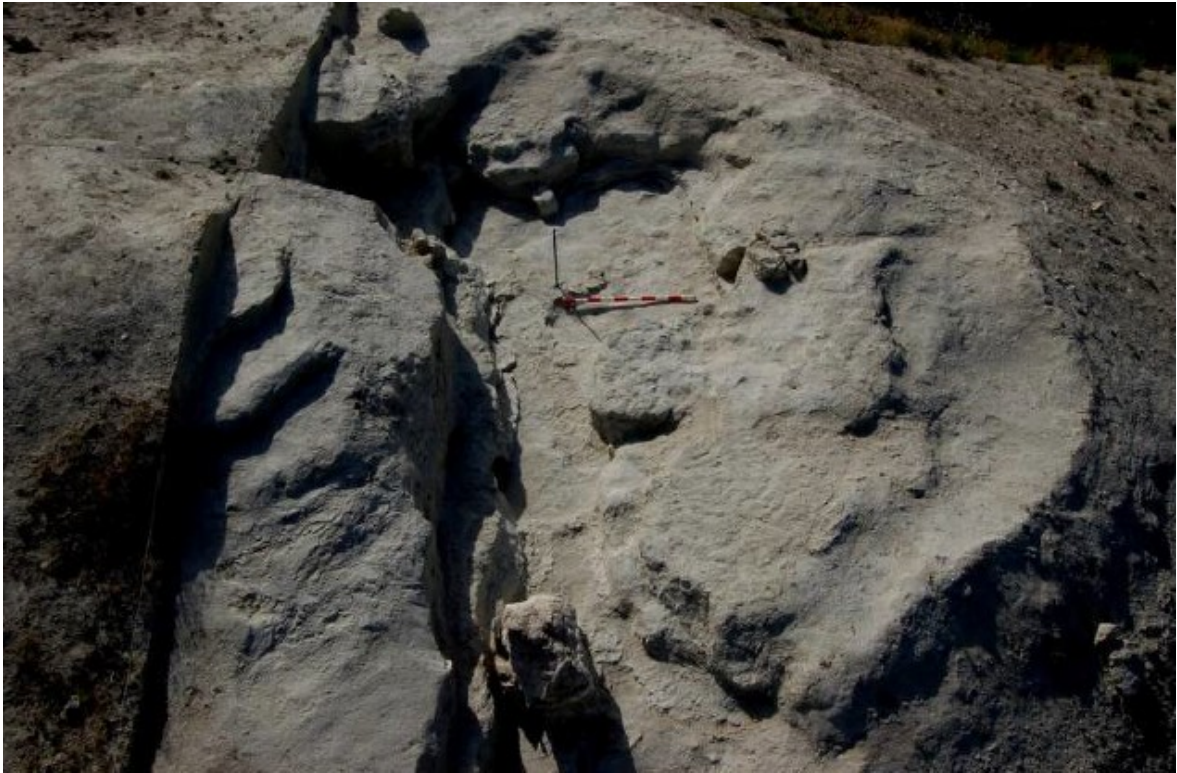
Lámina IX: Vista general del Túmulo 73 tras su excavación.

El túmulo 73 se encuentra situado en la zona 1c de la Necrópolis y a diferencia de otros, está totalmente excavado en la roca. Así, se realiza un allanamiento o recorte del terreno para la formación de la estructura tumular. Esta zona es recortada a su vez para la construcción del espacio que conforma la cámara y el pasillo. El recorte de la roca para la construcción de la cámara tiene forma cuadrangular y unas dimensiones de 1,70 m. de largo por 2 m. de ancho y una profundidad de unos 0,70 m. El pasillo tiene una longitud de 2,80 m. por una anchura media de 0,60 m. Al igual que la mayoría de los túmulos, también se encuentra orientado al Oeste (Lám. IX).

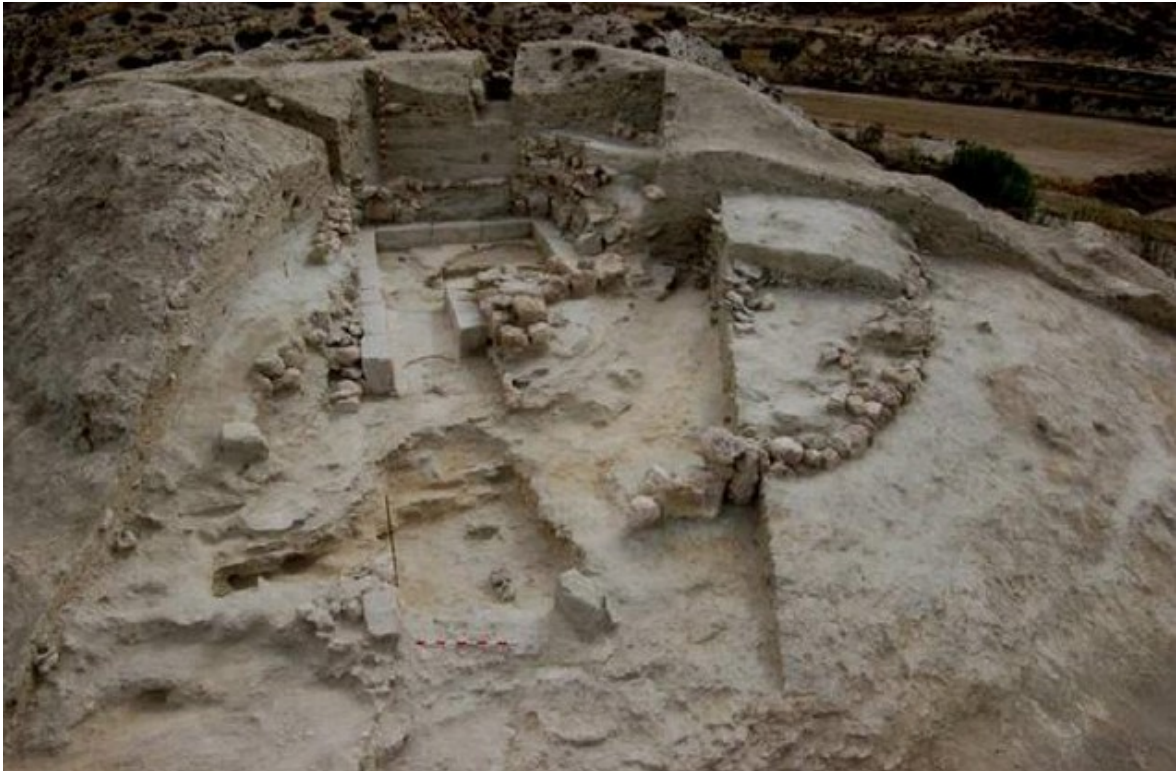
Lámina X: Vista general del Túmulo tras su excavación.

En el centro de la cámara funeraria se localiza una fosa (Lám. X) que se corresponde con la ubicación de la columna que dibuja Cabré, aunque ésta desapareció en los expolios de la sepultura y sólo se pudo recuperar la zapata que actualmente se expone en el Museo Arqueológico Nacional.

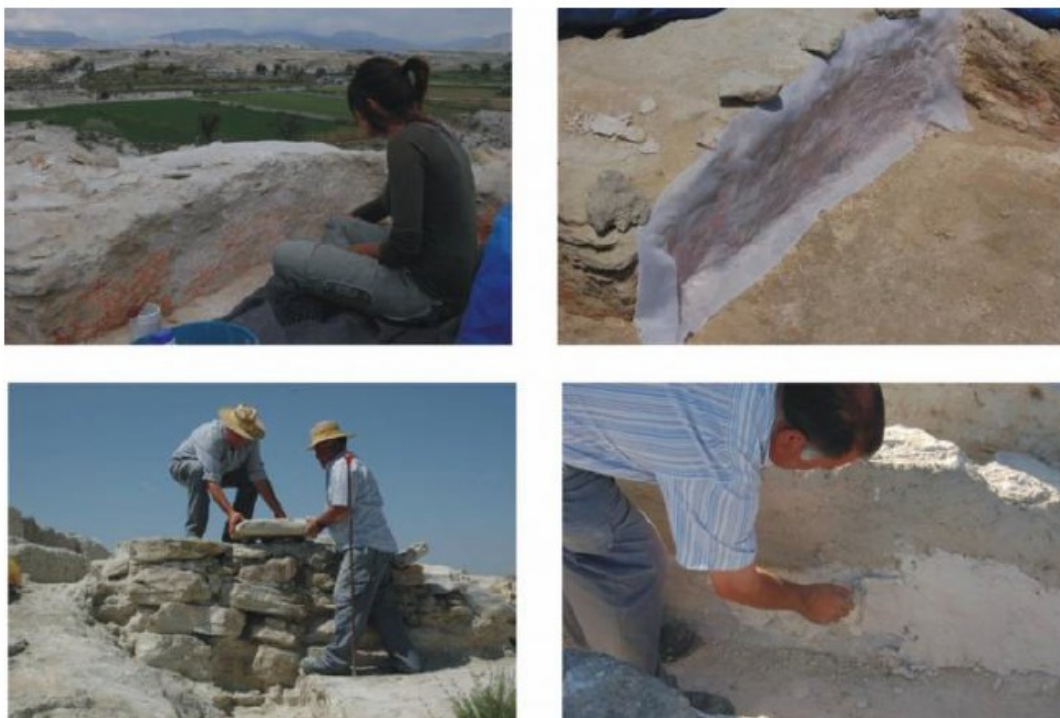
Lámina XI: Trabajos de consolidación y restauración del Túmulo 22.

Los trabajos de consolidación y restauración de los túmulos 21, 22, 32, 57 y 78, han seguido, en general, un proceso de trabajo en varias etapas que seguidamente enumeramos, aunque no siempre se hayan realizado en este orden (Lám. XI):

- Tratamiento de las pinturas originales: consistente en la limpieza de las pinturas eliminando de forma manual las concreciones de arcilla adherida a su superficie (Lám. XIa). El siguiente paso fue su consolidación y fijación sobre los yesos con un consolidante.
