ANUARIO ARQUEOLÓGICO DE ANDALUCÍA

INTERVENCIÓN ARQUEOLÓGICA PUNTUAL PREVENTIVA DE SONDEOS ESTRATIGRÁFICOS EN EL LIENZO NORESTE DE LA MURALLA DE CÁSTULO, Linares (Jaén). 2006

Choclan Sabina, Concepción

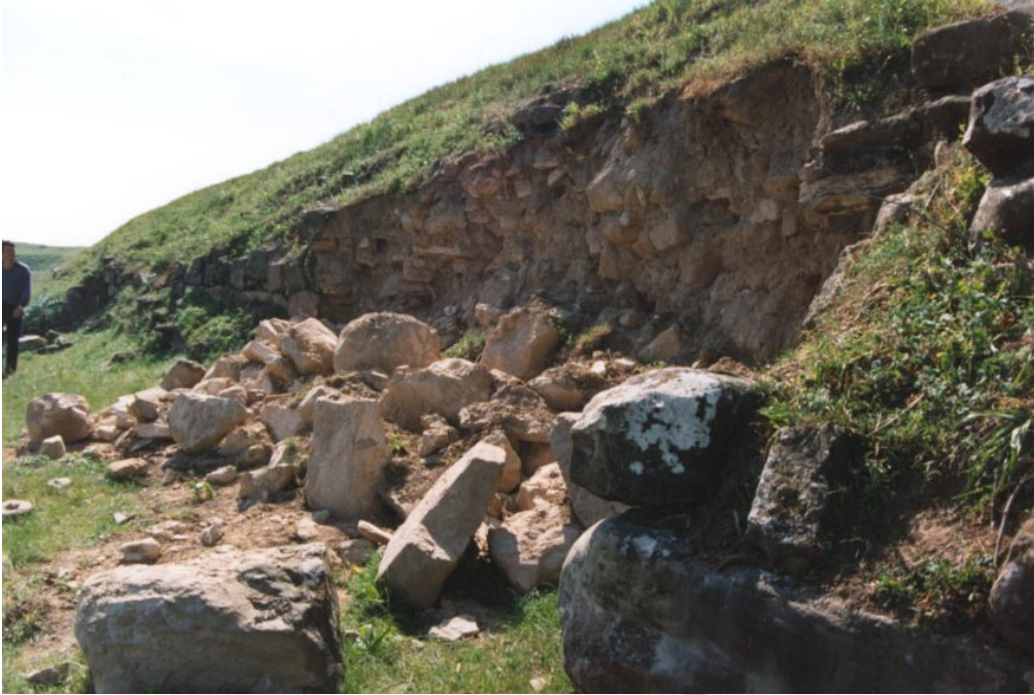
LAM. I- Derrumbe de la muralla. Año 1997

El proyecto de intervención se inicia a instancias de la Dirección General de Bienes Culturales que, ante el derrumbe parcial de parte del lienzo Este de la muralla Norte de Cástulo, ocurrido en 1997, así como el avance paulatino de los daños causados por tal derrumbe y el constante aumento de la erosión en la muralla, junto con los daños que la lluvia había producido en la muralla, promueve la formalización de diversas propuestas de intervención en Cástulo, entre las que se incluye actuaciones de excavación en la Muralla de Cástulo y un proyecto de restauración de la zona afectada por los derrumbes de ésta (LAM. I). La intervención se produce, por tanto, con carácter preventivo, para conocer la forma de construcción de la muralla, estado de conservación de la cimentación y con ello, la obtención de documentación para las futuras actuaciones de conservación de ésta.

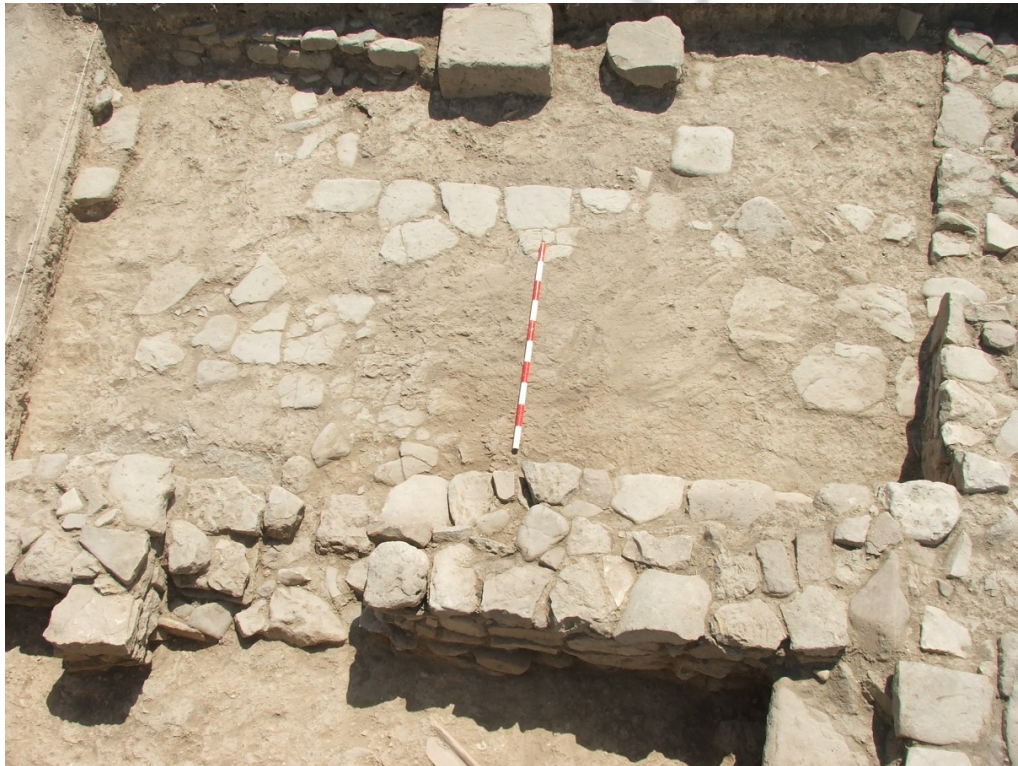
LAM. II- Sondeo CM-1. Sector oeste.

El área excavada **intramuros** se diferenció a lo largo del trabajo en dos sectores, en la zona Oeste, se respetaron las estructuras habitacionales tardorromanas (LAM. II) y en la más próxima a la muralla profundizamos hasta la roca natural. Esto nos permitió la documentación estratigráfica de una etapa altoimperial de edificación defensiva y de dos momentos ocupacionales, ibérico y del Bronce Final, respectivamente.

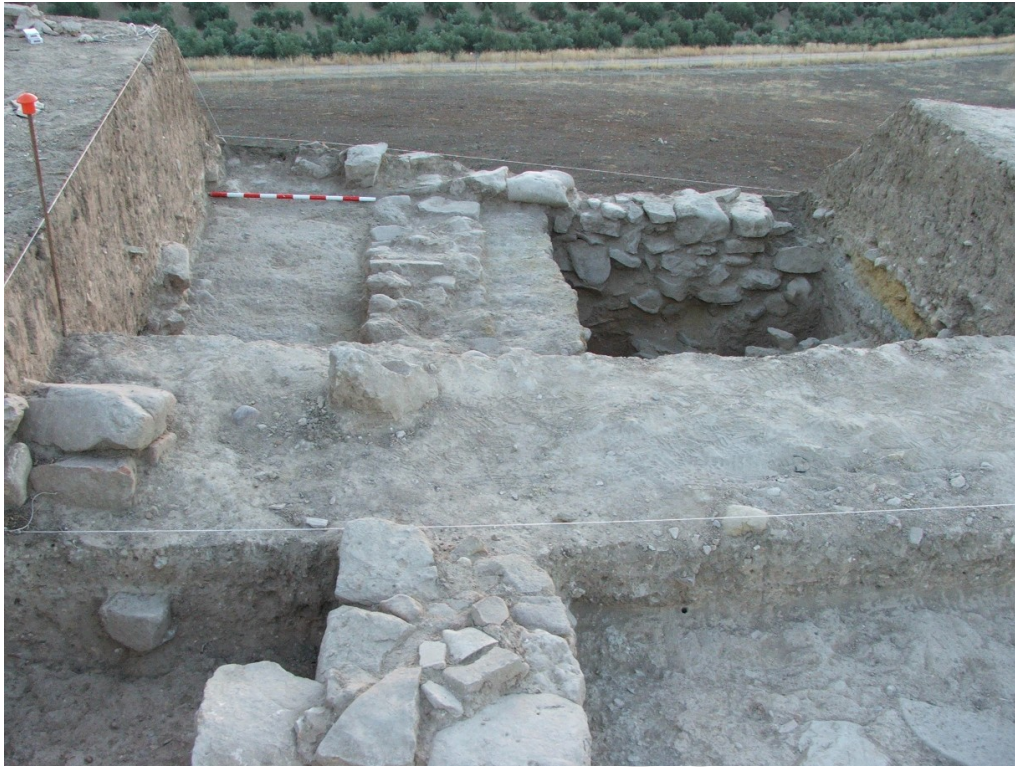
LAM. III- Sondeo CM-1 Edificación romana adosada al lienzo de muralla.

Los niveles superiores de esta área se corresponden con las tres fases de ocupación de las estructuras de habitación de la casa romana. Esta tiene su origen en el siglo I d.C. y sufre las modificaciones documentadas en dos momentos diferentes: en el siglo III y en el siglo IV, resultando pues, una estructura utilizada y reutilizada a lo largo de más de 300 años. Además, estas estructuras son contemporáneas a la utilización y amortización de la muralla, de forma que la estructura **E-5** utiliza la muralla, y la casa, en su conjunto, utilizan la muralla como un muro más de la misma en la **fase 3**, altoimperial (LAM. III); lo mismo sucede con el empedrado de la **fase 2**, bajoimperial, que llega hasta la línea de alzado de la muralla, con la que también conviviría cronológicamente y espacialmente.

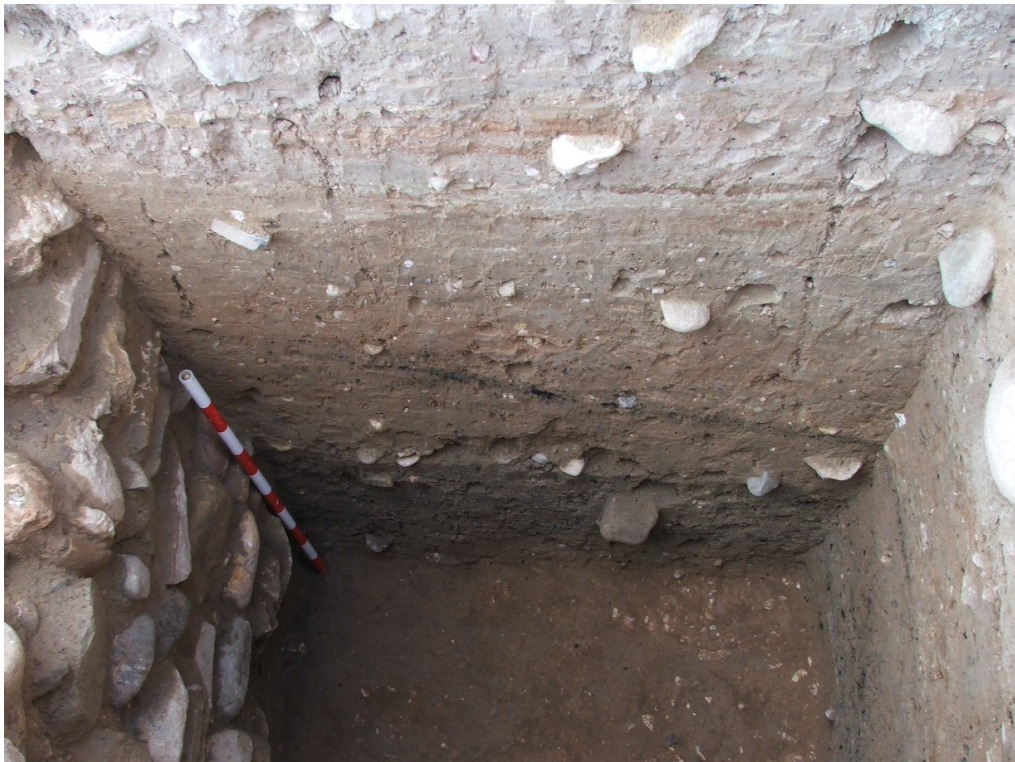
LAM. IV- Sondeo CM-1 Niveles ibéricos. Espacio 3.

Una serie de suelos-pisos de época ibérica se suceden bajo estas estructuras, en lo que hemos venido a denominar **espacio 3 ibérico**. Entendemos esta zona como un área de paso, reutilizada crono-estratigráficamente a lo largo de más de dos siglos (IV-II a.n.e). Una continua superposición de vertidos y nivelación de suelo, con abundante detritus, viene a corroborar esta tesis (Lam. IV). Por último, un nivel datado en el Bronce Final, sin estructuras documentadas en este espacio 3, pone en relación espacial la extensión del poblado prehistórico en el yacimiento que, como veremos en el sondeo C-M2 (LAM. X), se encontraba defendido y fortificado por un sistema murario que se extendía hasta la denominada Puerta Norte.

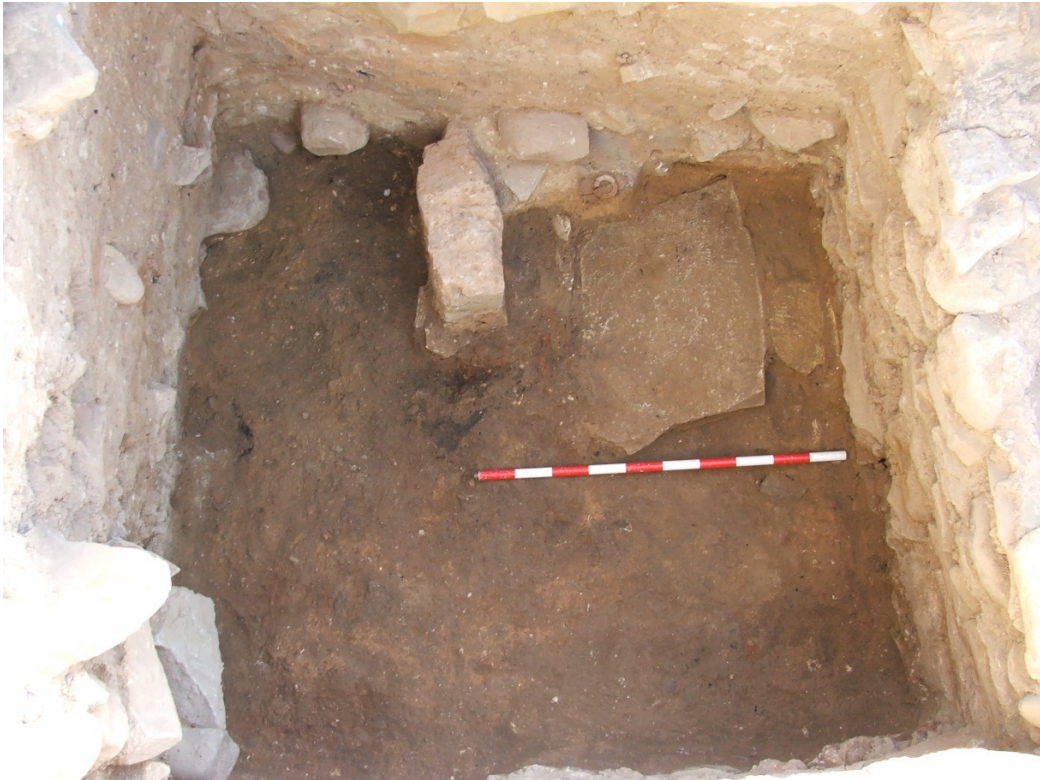
LAM. V- Sondeo CM-1 Espacio 3

Uno de los niveles estudiado, la **UE-1044 en el espacio 2**, (LAM. V) se ha podido localizar sobre un suelo de uso en la etapa ibérica, un hogar ubicado sobre una piedra caliza plana de grandes dimensiones y cerrado por el Norte con un murete de ladrillos de adobe, que interpretamos como una cocina. Debajo del suelo ibérico localizamos un nivel de detritus fechado en el Bronce Final, sin estructuras asociadas directamente apoyado sobre los estratos geológicos naturales.

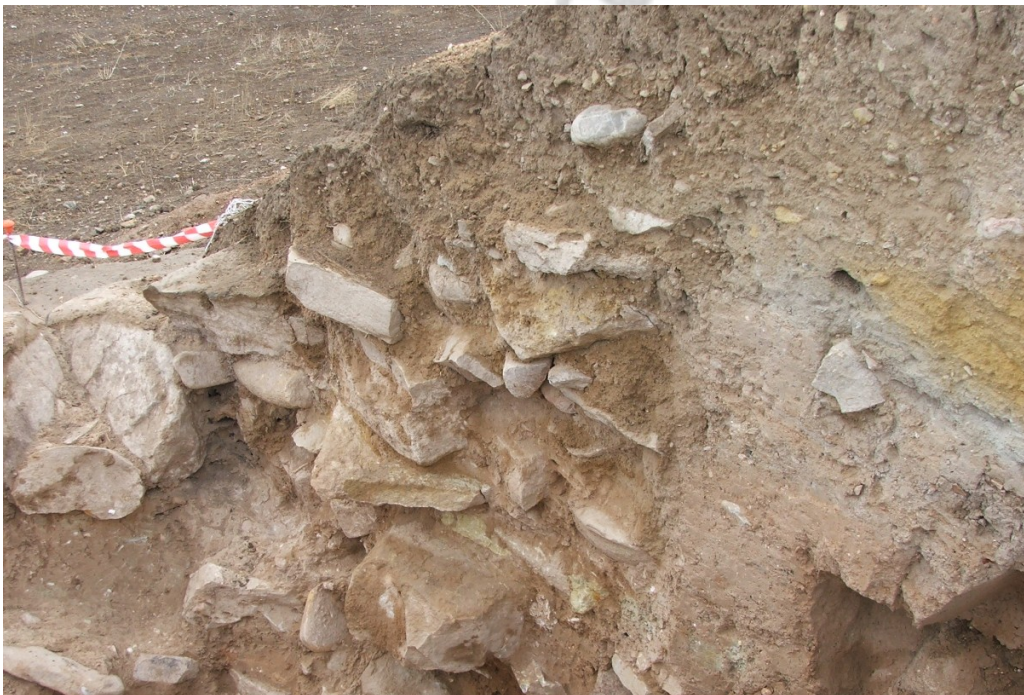
LAM. VI- Sondeo CM-1. Niveles ibéricos afectados por la construcción de la muralla romana.

En cuanto a la muralla, se pueden observar dos fosas de cimentación y dos momentos constructivos. La unidad **UE-1045**, en la que se encuentra excavada la fosa **UE-1042**, es un relleno intencionado para homogeneizar el suelo-piso en época romana (nivel de arenas amarilla) (LAM. VI). Por debajo de ésta, observamos el conjunto de la caída y derrumbe de la casa ibérica que cuenta con un suelo de arcilla compactada y cal.

El primer dato que obtenemos en el sondeos sobre su construcción está en los perfiles Norte y Sur, en los que se aprecia la fosa de cimentación, **UE-1042** (rellena de tierra clara esponjosa), correspondiente a la reforma definida como **fase I**, la más reciente de la muralla (LAM. VI).

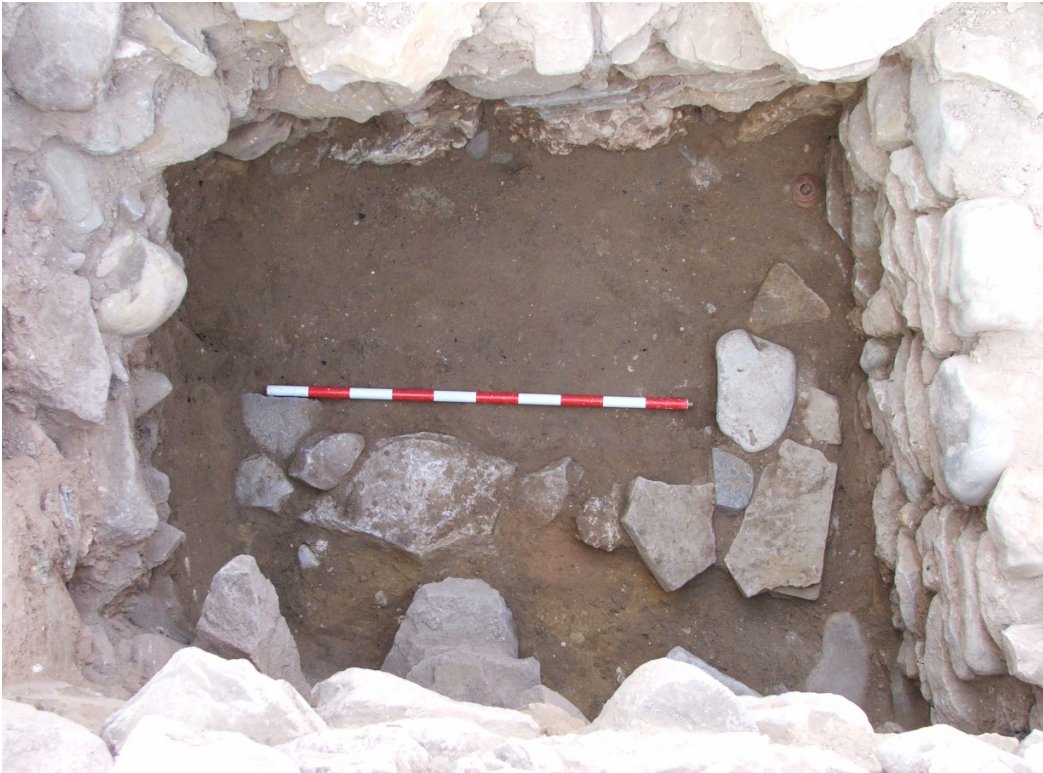
LAM. VII- Sondeo CM-1. Muro correspondiente a niveles del Bronce Final.

Pero bajo el suelo ibérico pudimos documentar la existencia de una estructura prehistórica, en la que registramos cerámica adscribible al Bronce Final. Se trata de un conjunto de grandes bloques líticos alineados que conforman una estructura que el escaso espacio disponible no ha permitido definir en su caracterización (LAM. VII).

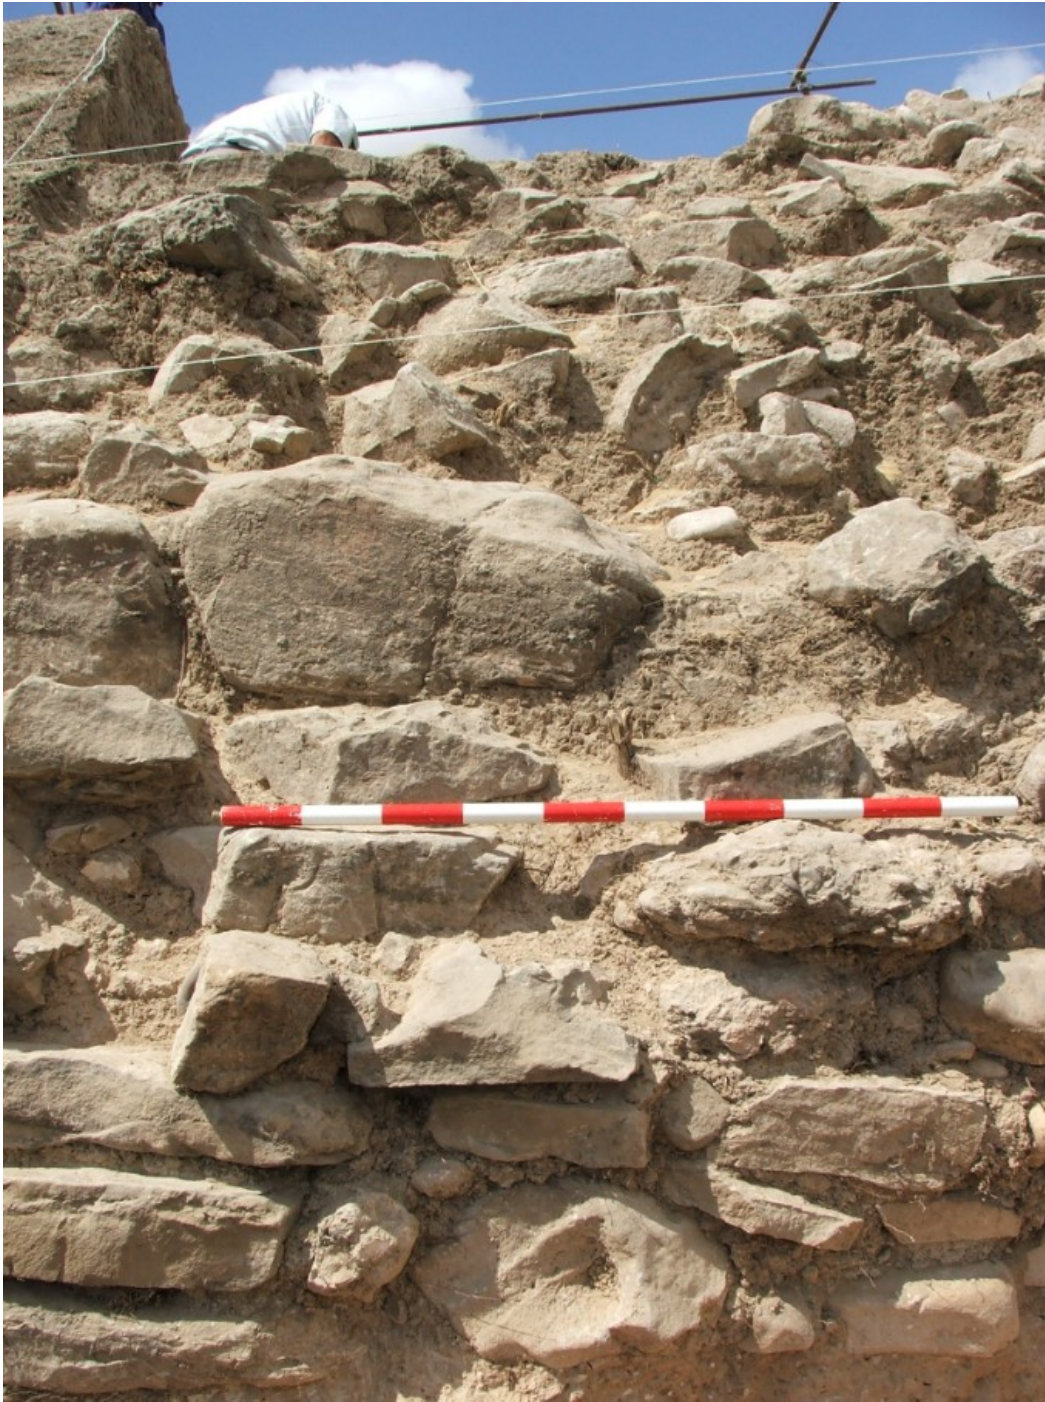
LAM. VIII- Sondeo CM-1 Extramuros.

Entre los numerosos datos obtenidos debemos destacar que en el C-M1 el nivel geológico,

extramuros, ha sido recortado para agudizar la pendiente topográfica de la ladera, de modo que el escalón artificial sobre el que apoya E-10 (el parapeto anterior a la muralla) propiciaría la defensa de la ciudad romana, máxime teniendo en cuenta la “debilidad” de la estructura defensiva superior.

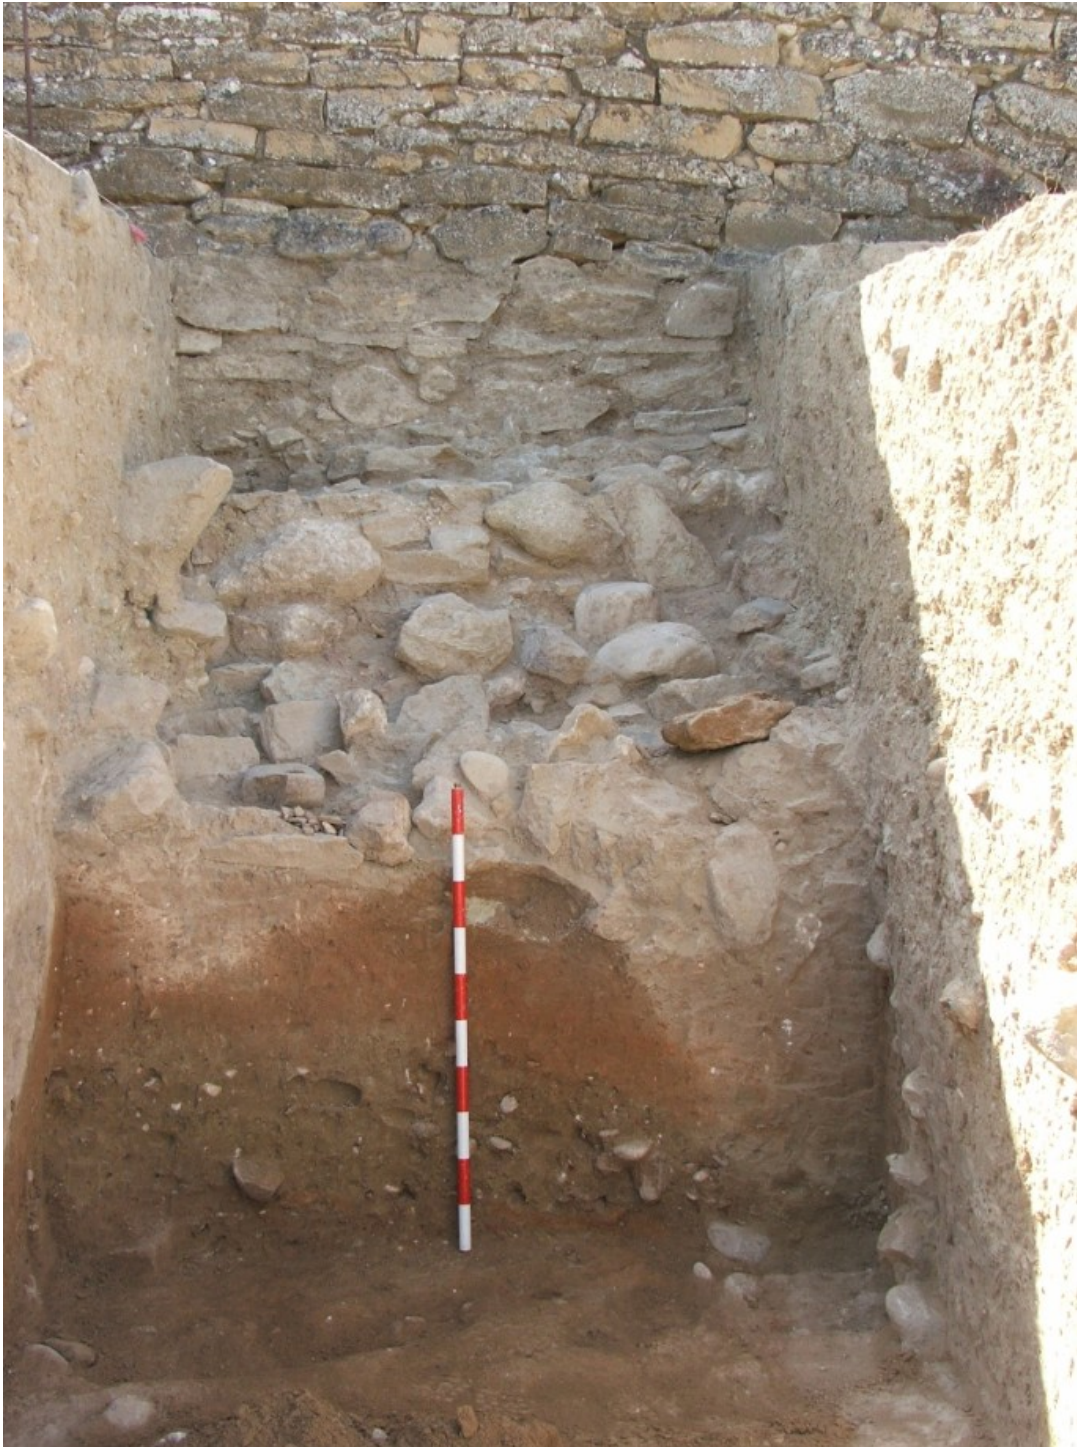
LAM. IX- Sondeo CM-2 Muralla romana sobre los restos de la muralla ibérica

Muralla romana: Desde que se inicia la propuesta de excavación en esta zona se planteó la posibilidad de superposición de esta muralla romana sobre una estructura defensiva anterior, que vendría a mostrar la continuidad funcional del conjunto de estructuras defensivas ibéricas. Los trabajos realizados han venido a confirmar esta hipótesis.(LAM. IX)

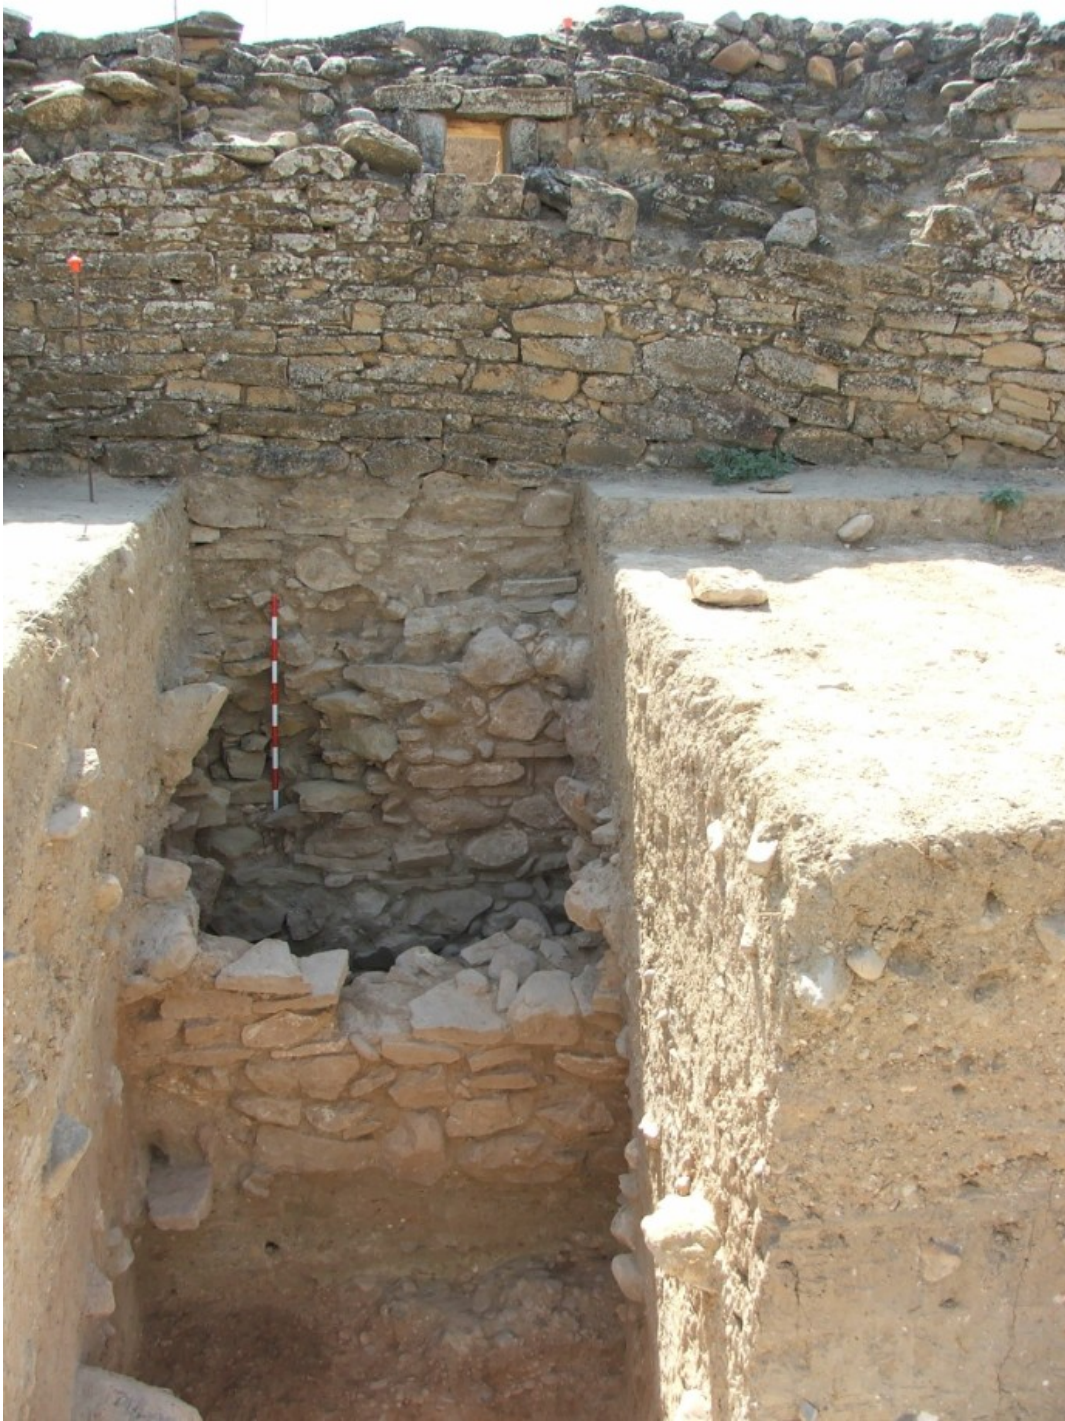
LAM. X- Sondeo CM-2. Muralla y paramento externo ibérico

Muralla ibérica (UEc-2043): Los restos, muy alterados, de esta construcción cuentan con un alzado de 1,14 m. Los materiales asociados a la Unidades superiores (cerámica romana de imitación *campaniense* y barniz rojo), nos acercan a los años próximos al cambio de era. No obstante, los elementos arqueológicos documentados en las Unidad inferiores se

adscriben a los siglos III-II a.n.e. Paralelamente, en los niveles inferiores de la muralla ibérica aún son visibles restos de reboco arcilloso como enlucido. La **UE-2041** es el derrumbe de la muralla ibérica hacia el exterior y, a la vez que sella los niveles ibéricos extramuros, cubre otra interesante estructura muraria exenta, identificada como parapeto que presenta el mismo aparejo que la muralla ibérica (UEc-2043), de la que dista 48 cms hacia el exterior. (LAM. X)

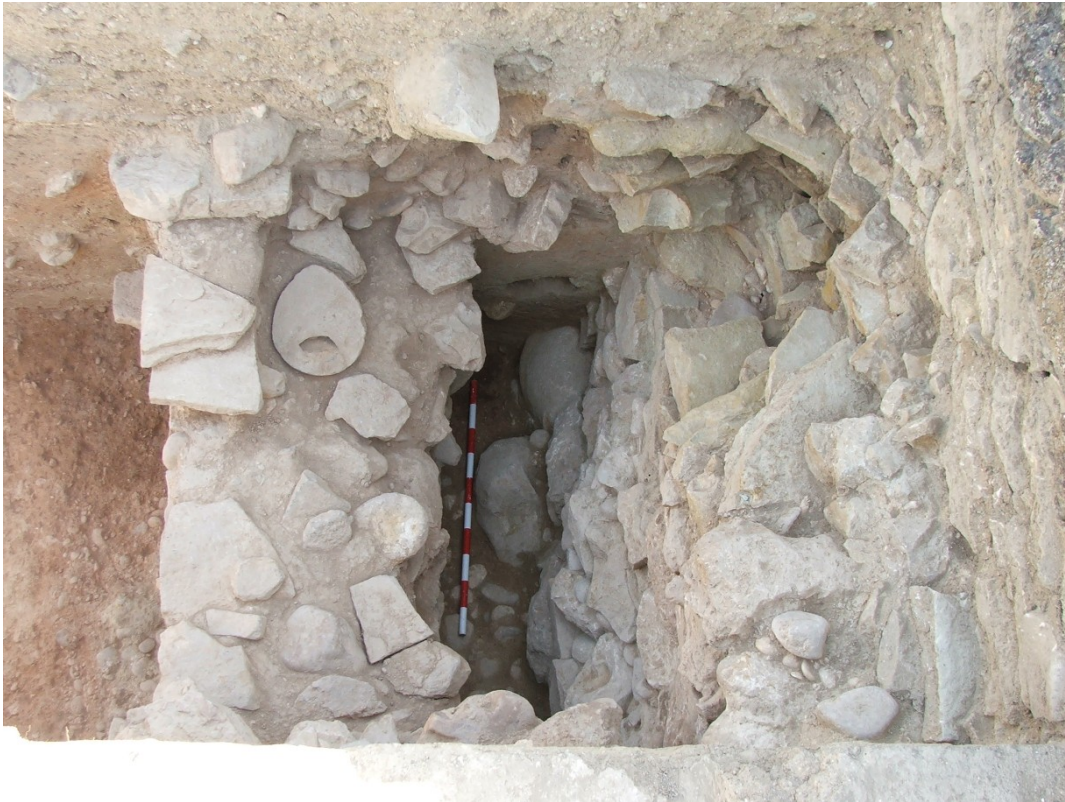
LAM. XI- Sondeo CM-2. Restos de muralla fechada en el Bronce Final, entre muralla ibérica-omana y el paramento externo

Muralla del Bronce Final (parte baja de Uec-2043). Presenta un alzado de 1,04 m desde los niveles geológicos de arcilla, donde apoya, hasta el arranque de la muralla ibérica, a la que sirve de calzo. Las características constructivas de esta estructura la asemejan a otros tipos de murallas de cronología similar en la zona del alto Guadalquivir como Plaza de Armas. El conjunto material arqueológico asociado a ésta, es el mismo en todos los niveles: cerámica del Bronce Final bien conocida en Cástulo en las excavaciones realizadas en el templo de La Muela. Estas unidades sirven de apoyo al parapeto ibérico, habiendo sido documentadas a uno y otro lado del mismo (Lámina XI).
