# ANUARIO ARQUEOLÓGICO DE ANDALUCÍA

**A.A.P. CONTROL DE LOS MOVIMIENTOS DE TIERRA EN RENOVACIÓN URBANA DE CALLE GRANADA, TRAMO: CALLE CALDEDERÍA, PLAZA DE ESPÍNOLA, PLAZA DEL CARBÓN Y PLAZA DEL SIGLO (MÁLAGA)**

Pedro Carretero Poblete

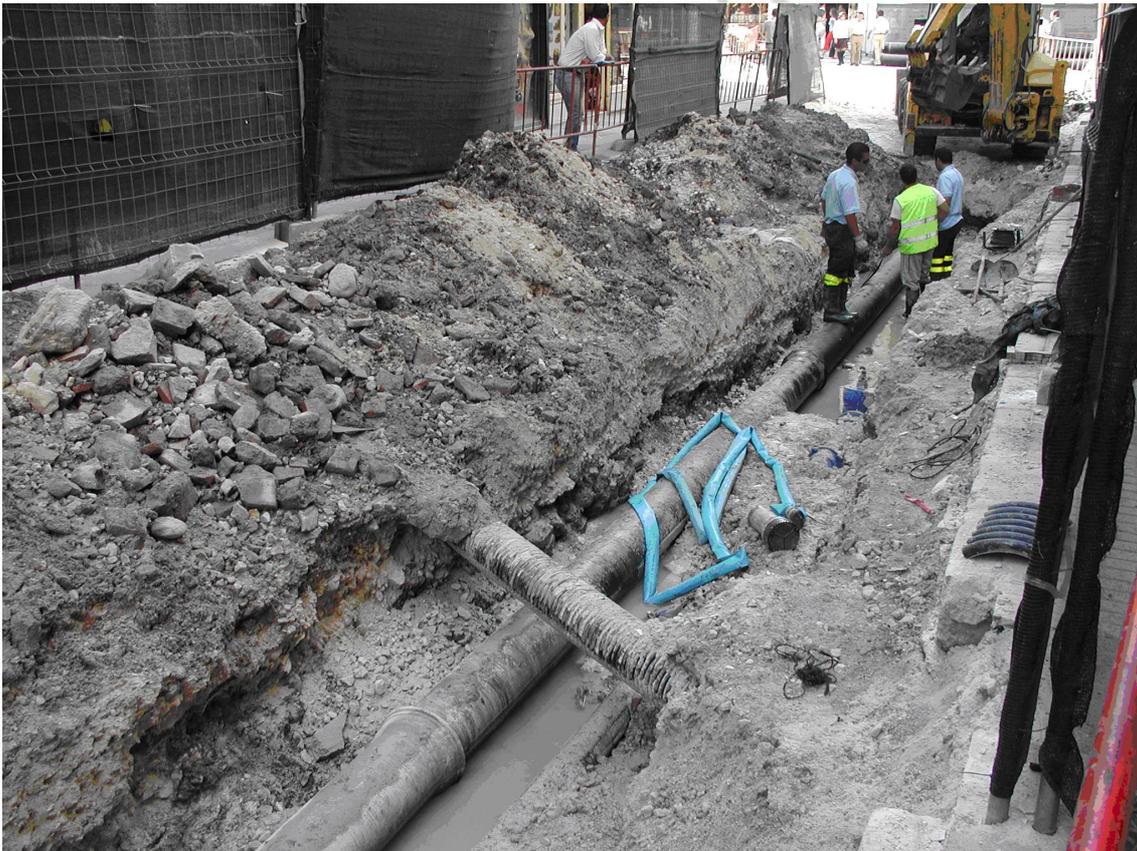
Lámina I: Vista general de la zanja en C/Granada

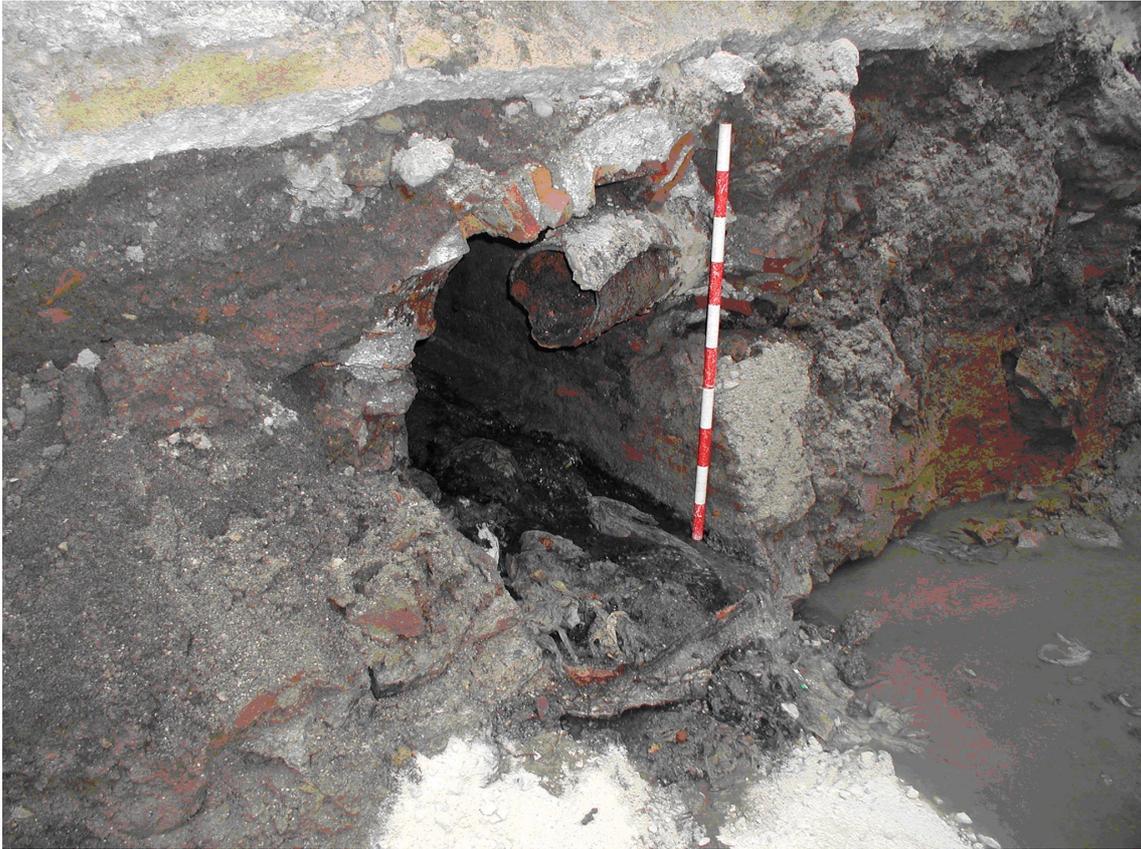
Lámina II: Perfil con colector

Tales movimientos de tierra afectaron únicamente a antiguos colectores de ladrillo y forma abovedada de principios del siglo XX, de los cuales alguno seguía en activo, sin que localizaran depósitos de índole arqueológica ni restos estructurales de ningún tipo (Lámina II).

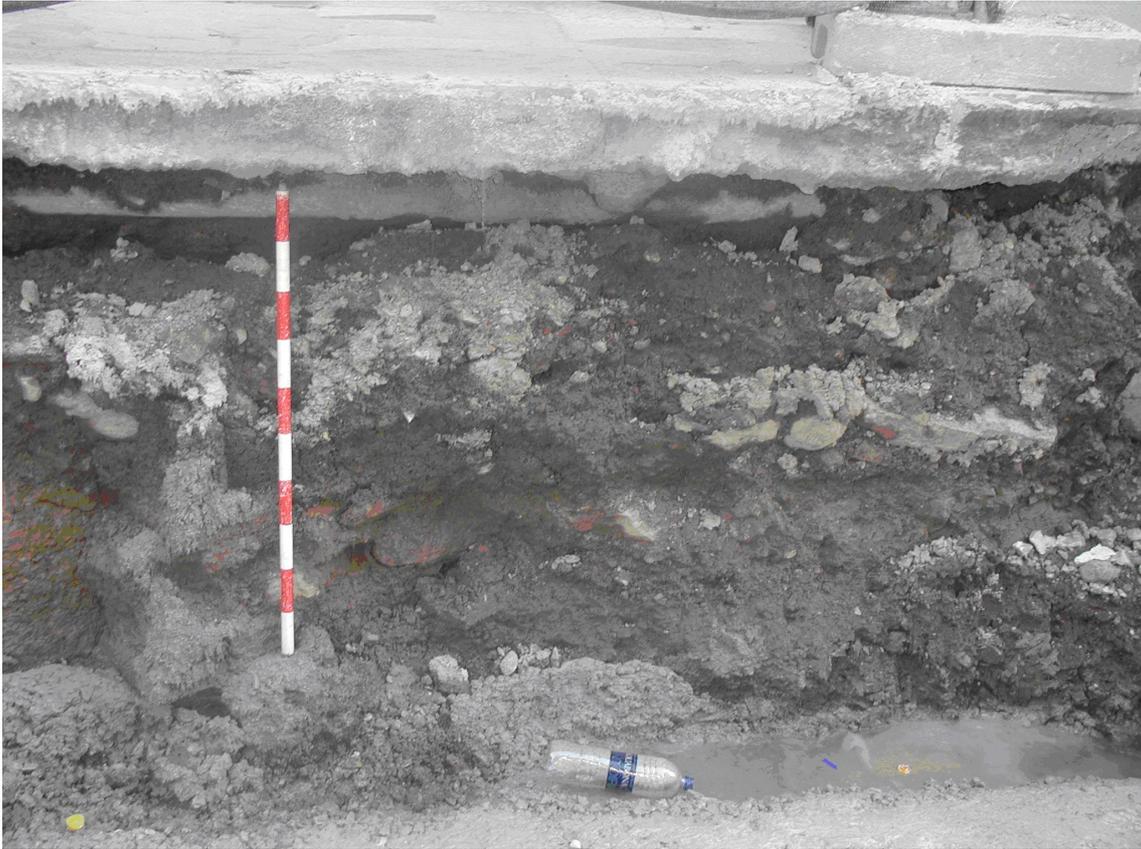
En líneas generales la estratigrafía resultante nos muestra un primer nivel con unos 50 cm de potencia, que se corresponde con arenas amarillentas y gravas sobre una plancha de hormigón, relleno que constituye la preparación del terreno para la colocación del pavimento. Bajo este nivel, localizamos uno similar aunque en este caso de matriz arcillosa y tonalidad parda, donde abundan restos constructivos modernos. Este relleno responde a la evolución de los suelos en época moderna (Lámina III).

Lámina III: Relleno y arcillas pardas
