# ANUARIO ARQUEOLÓGICO DE ANDALUCÍA

## EXCAVACIÓN ARQUEOLOGICA PREVENTIVA EN EL “HOTEL POSADA DEL PATIO”. (MÁLAGA)

Alberto Cumpián Rodríguez.

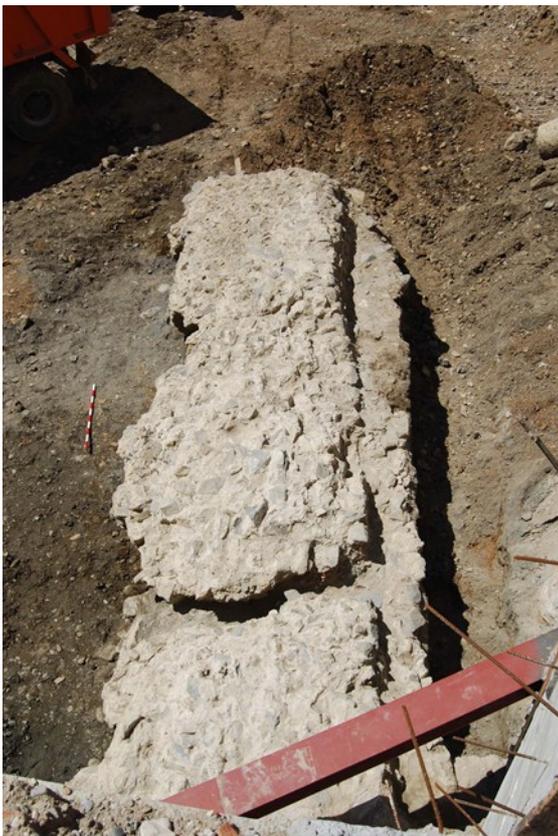
**Fig. Detalle de los restos conservados del espaldón portuario.**

A unos 5,75 metros de distancia al Norte se sitúa igualmente una vasta estructura que presenta prácticamente las mismas características edilicias que este espaldón y que podemos calificar como una **muralla portuaria**. De gran anchura,

alcanzando los 2,50- metros de ancho en la totalidad de sus careos, se han conservado un máximo de 2,00 m de alzado si bien consta, como veremos, de una cimentación de otro tanto que la ancla firmemente al subsuelo. Realizada a partir de un núcleo de calicanto de gran fortaleza, (cuerpo interno de gruesos mampuestos trabados con espeso mortero de cal y arena) la camisa externa se resuelve con esmero: se trata de una mampostería careada (en opus incertum) con elementos calizos y graníticos con evidente calidad en la traba, solo dejando pequeñas llagas, lo que magnifica la sensación de solidez. El opus caementitium intermo, de la misma fisonomía que en el espaldón,

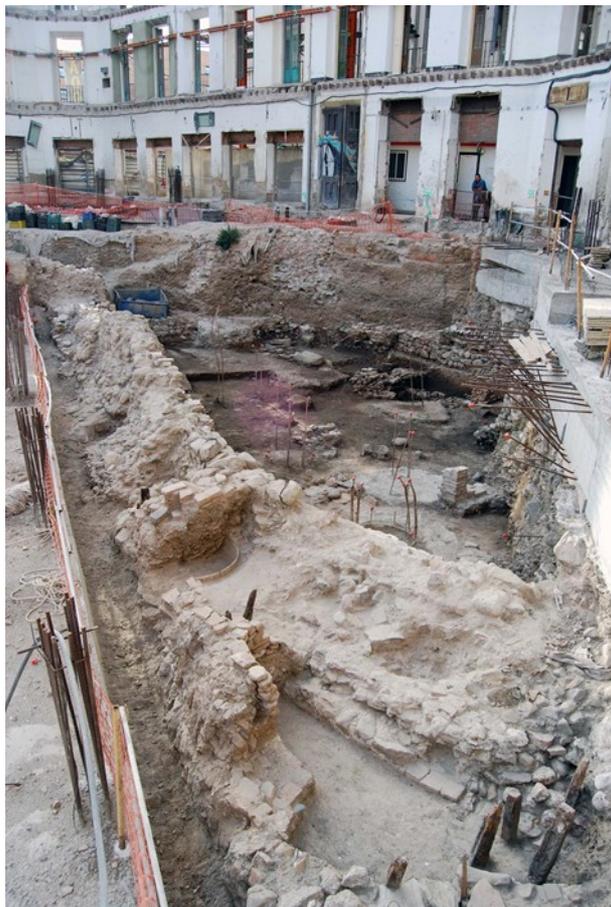
**Fig. 9. Muralla portuaria y restos tardorromanos al intradós.**

Asociadas a la misma se desarrollan edificaciones al interior, aunque las encontramos absolutamente desdibujadas debido a las fosas realizadas durante la ocupación musulmana y a la inserción de los pilotes actuales, sin poder establecer de forma clara distribuciones internas y funcionalidad. No obstante, se definen en general como estructuras con fábricas predominantemente en ladrillo con remates en ángulo recto, que bien pudieran significar que se trata de espacios construidos apoyados en pilares, seguramente un **espacio porticado**, propio del interior de estos sistemas portuarios.

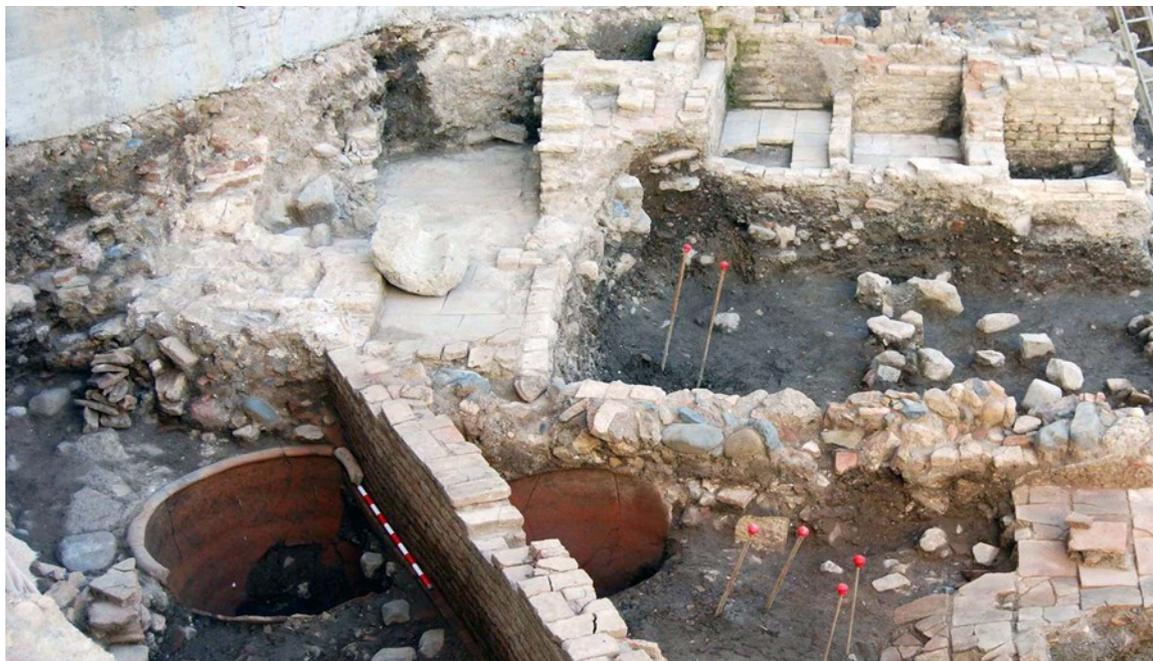
**Fig. 11 Detalle de las tenerías, zona de piletas y ñoques.**

Amortizando estos muros advertimos la continuidad de las **tenerías** que se documentaron en el espacio central de la parcela durante la campaña anterior, coincidiendo en su data con las aquí documentadas para el S. XI. Hemos constatado la extensión, hasta aquí, del establecimiento a partir de un área de piletas en batería, todas ellas de morfología rectangular, con unas medidas más o menos homogéneas de 1,45 x 0,85 m. Estos estanques hemos podido interpretarlos como noques dedicados al curtido de las pieles a tenor de paralelos etnográficos norteafricanos e investigaciones arqueológicas sobre establecimientos peninsulares, si bien ya para época moderna.

Su uso debió de ser constante a tenor de las frecuentes reparaciones que se advierten, con repasos en las fábricas y ajuste de tamaño, disminuyendo su capacidad adosando tabiquerías o con la sobre elevación de los suelos, simplemente superponiendo nuevas losas a mayor altura sobre capas de mortero y tierras. Las inexistencias de materiales fechables en estas impiden precisar, pero deben de

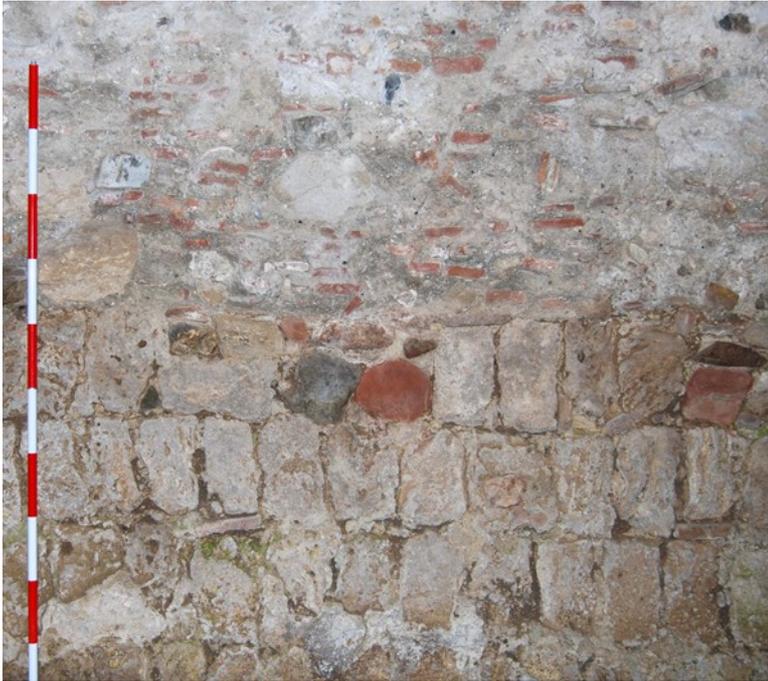
**Fig. 12-Detalle de la fábrica hamudí junto a la Puerta del Río.**

occidental de la parcela, (grosso modo en dirección Norte-Sur), paralela a la traza del río. En el espacio que nos ocupa hemos podido documentar uno de los tramos más antiguos e interesantes de todo su conjunto por lo destacado y original de su fábrica. nos encontramos con un alzado realizado en una cuidada obra de de mediano tamaño colocados a tizón simple o de llaves.

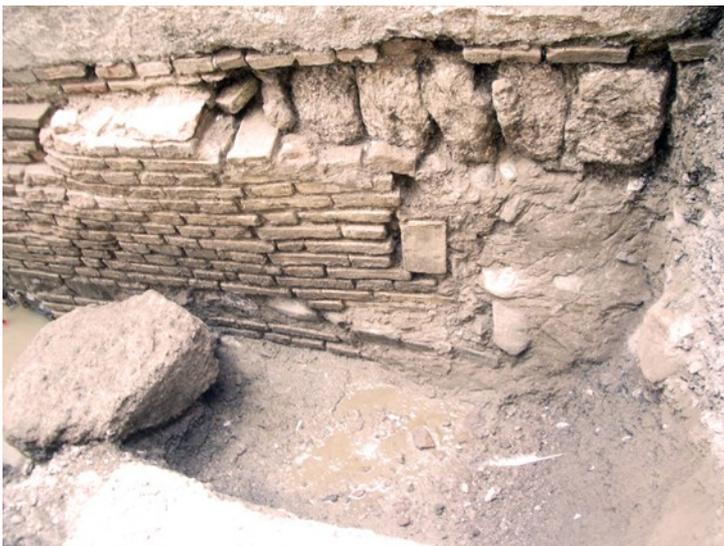
**Figs. 12. Detalle del lienzo externo con sillares superpuestos a la zarpa de la muralla.**

El paramento exterior, absolutamente limítrofe al cauce fluvial, debió acusar la permanente acción de las aguas por lo que se advierten constantes reparaciones. No obstante, mantiene un retazo de esta fábrica, apenas una pequeña representación de 5 sillares, siempre a tizón, que nos advierte de la edilicia común en ambas caras.

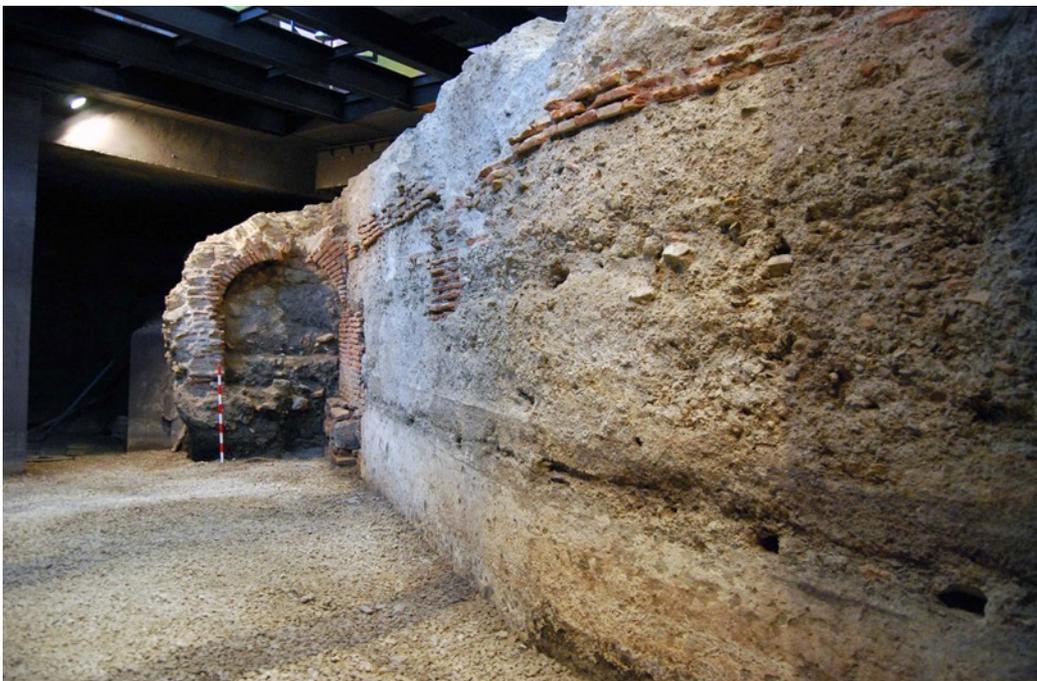
**Fig. 13-Imagen de la *fascies* externa de la muralla resaltando las fábricas de tapial y el colector adosado en el S. XVIII-XIX.**

Para el periodo norteafricano hemos podido contemplar, a través de los cambios edilicios, la importante vigorización de la muralla, en nuestro caso muy visibles a partir de las fábricas de tapial que se añaden a la cerca. El paño de sillares anteriormente descrito debió erosionarse en su facies externa (lógicamente por las acometidas del río) quedando muy descarnada y con su alzado disminuido. Esta situación va a ser paliada por la superposición y anexión de tapias, cohesionando y elevando de nuevo la muralla, y deparando a la postre un frente externo prácticamente al completo de hormigón, mientras que al interior se encabalga a la obra anterior, solo quedando visible el tapial en la parte superior.

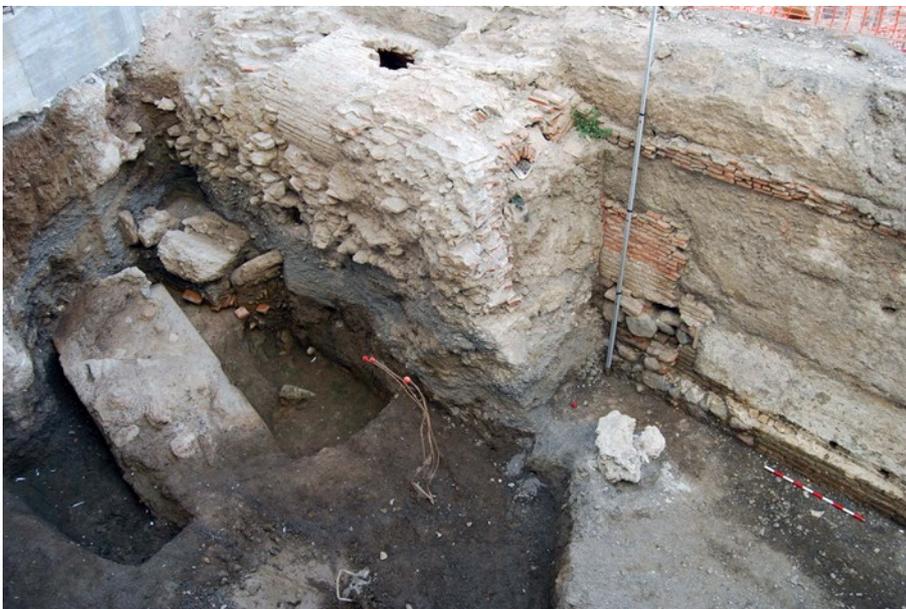
**Fig. 14. Detalle de muralla y restos muy deteriorados de la barbacana a la izquierda de la imagen.**

El ancho general de la cerca que en el tramo principal era de 2,50 m, pero ya vemos como se perfila realizando un suave quiebro para variar la dirección, (reflejado ya en cartografía histórica y necesario para embocar la actual Calle de Carreterías) adelgazando los cajones en anchura hasta menos de 1,50 m en todo el trecho restante hasta la Calle de Cisneros. La muralla se encuentra cercenada en altura, en su parte central a 4,26 m desde su base (en cotas rondando siempre los 5,50 m.s.n.m.)

A la labor de los orteaffricanos se debió el levantamiento de la barbacana o antemuro que corre paralelo a la defensa mayor, en este tramo separada de ella dejando un espacio de liza de 3,30 m. Con un ancho similar al de la cerca, se realiza en el mismo tapial hormigonado que hemos visto se adopta para el suplemento almohade de esta, lo que incide en su coetaneidad.

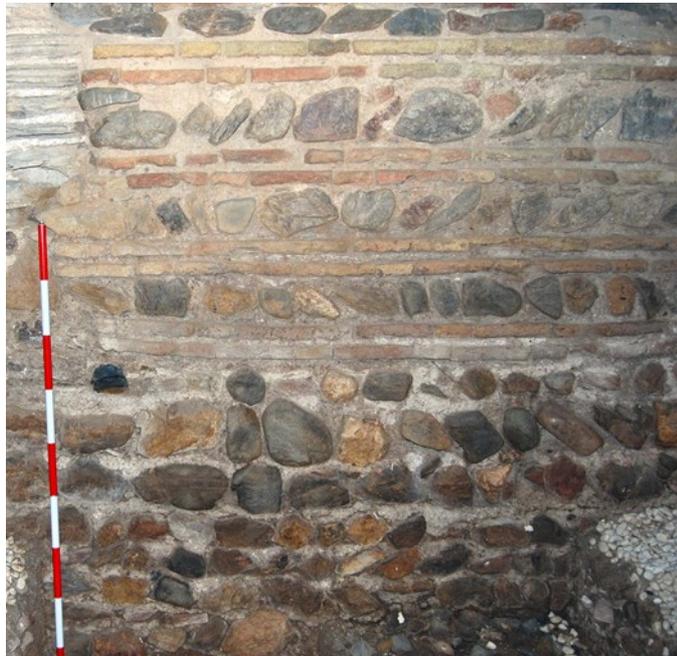
**Figs. 15. Detalle del recrecimiento nasrí sobre la fábrica original.**

Para época nazarí se advierten nuevas reparaciones en la gran estructura defensiva al menos para la zona media de la parcela en que a partir del zócalo *hammudi* se recrece la muralla con una fábrica muy distintiva de este periodo conformada con una cuidada mampostería encintada con doble hilada de ladrillos en la cinta y los mampuestos con cierta tendencia al chaflán, fábrica que se ha venido asociando al fuerte fortalecimiento de las estructuras castrales durante el reinado de *Muhammad V*.

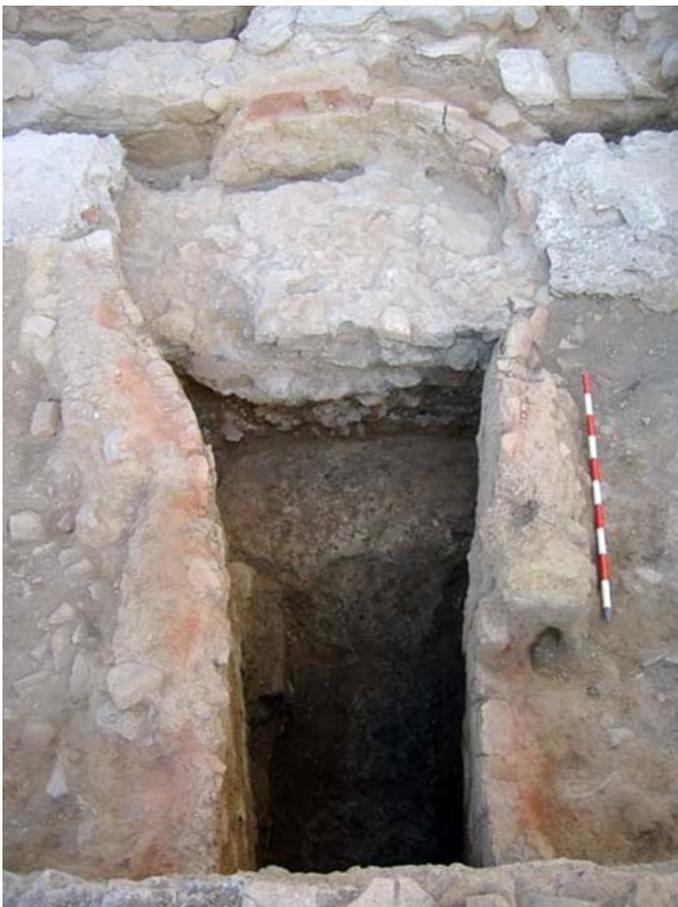
Perfectamente adosado al trasdós de la cerca medieval hemos documentado un **colector de evacuación de aguas**. En esta ocasión en la cloaca prima la verticalidad y se realiza mediante bóveda de ladrillos asentada al exterior en una pared, también latericia en su parte superior rematando en una base de mampostería de escasa calidad en las zonas más bajas. Como límite oriental utiliza directamente el lienzo castral respetando su superficie, aunque en algunos tramos, para sustentar la bóveda, se engasta recortando un encaje en ella.
