ANUARIO ARQUEOLÓGICO DE ANDALUCÍA

2006

**CONTROL ARQUEOLÓGICO DE MOVIMIENTOS DE TIERRA CON
MOTIVO DE LA INSTALACIÓN DE LA FUTURA CENTRAL DE CICLO
COMBINADO “MÁLAGA”. T. M. DE MÁLAGA.**

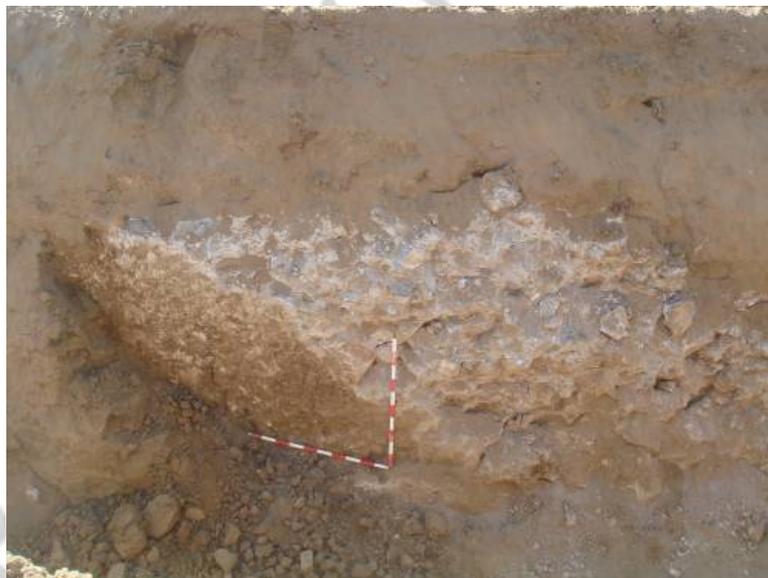
Lám 1.- MURO HIDRAÚLICO DEL P.K. 0+900

MURO HIDRAÚLICO DEL P.K. 0+900

Dimensiones 2x3m aproximadamente y cronología contemporánea por el tipo de material empleado en su construcción. La argamasa y el revoco de muro son de cal y arena. Además no hay material mueble asociado, Interpretación funcional: muro de contención hidráulica del río.

X	Y	Z
PERFIL ESTE	368025.643	4061164.888	4.802
PERFIL OESTE	368020.005	4061174.546	4.791

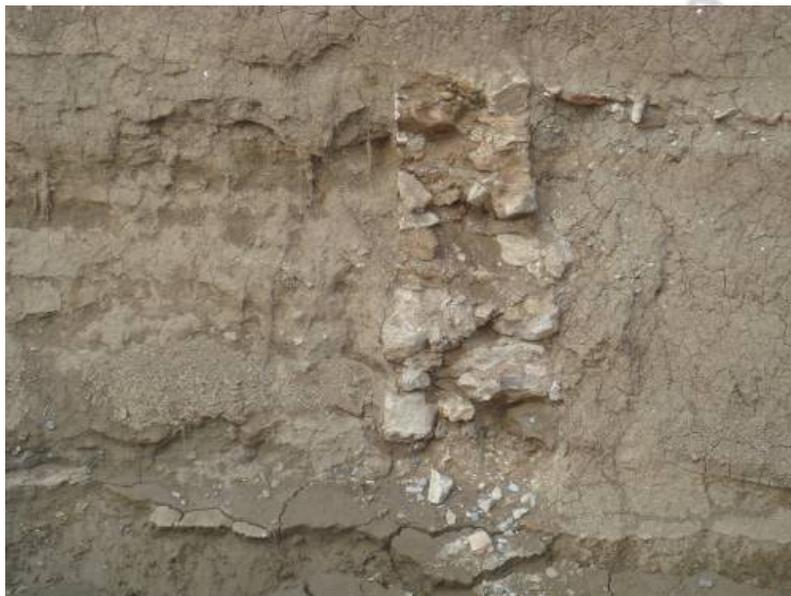
Lám. 2.- MURO DEL P.K. 1+137

MURO DEL P.K. 1+137

Documentado sólo en el perfil este.

Con motivo de la inundación de la zanja y el consecuente desmoronamiento de los perfiles, en el lateral este de la oquedad, se aprecian los restos de una estructura muraria formada por mampuestos. El muro, que se encuentra a -120cm de la superficie tiene las siguientes dimensiones: 140cm de alto y 70cm de ancho. No presenta restos de cerámica asociada, aunque sí restos de ladrillos modernos. El tipo de argamasa empleada para la consolidación del mampuesto es apenas perceptible. Es probable que se trate de una estructura de cimentación de un muro desaparecido.

X	Y	Z
367479.455	4061489.061	4.056

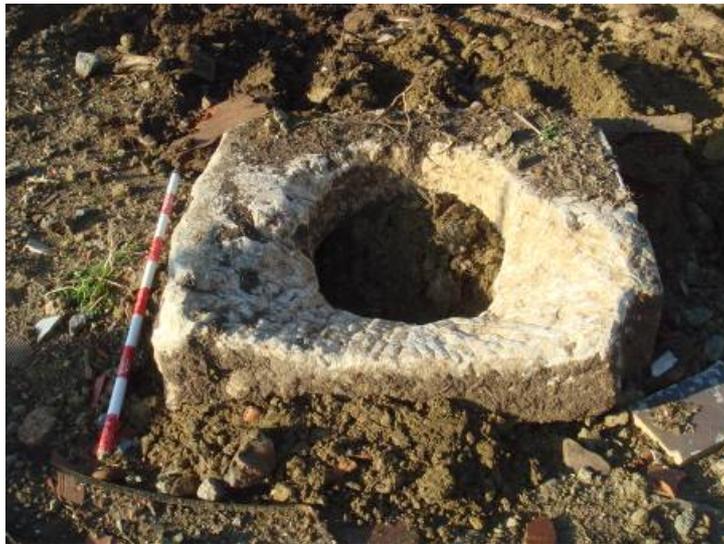
Lám. 3.- Molino en superficie.

Por último, en el p.k 11+770, durante el proceso de desbroce, se ha localizado un sillar con una oquedad en el centro y trabajado a mano, interpretado como parte de un molino. El hueco central consta de un espacio preparado para adaptar otra pieza a esta piedra que presenta unas dimensiones de 1x1m. Se ha documentado la pieza fotográficamente.
