# ANUARIO ARQUEOLÓGICO DE ANDALUCÍA

# **INTERVENCIÓN ARQUEOLÓGICA EN LA PLAZA DEL PILAR ALTO, ESQUINA PLAZA DE LA CONSTITUCIÓN EN CÁRTAMA, MÁLAGA**

FRANCISCO MELERO GARCÍA

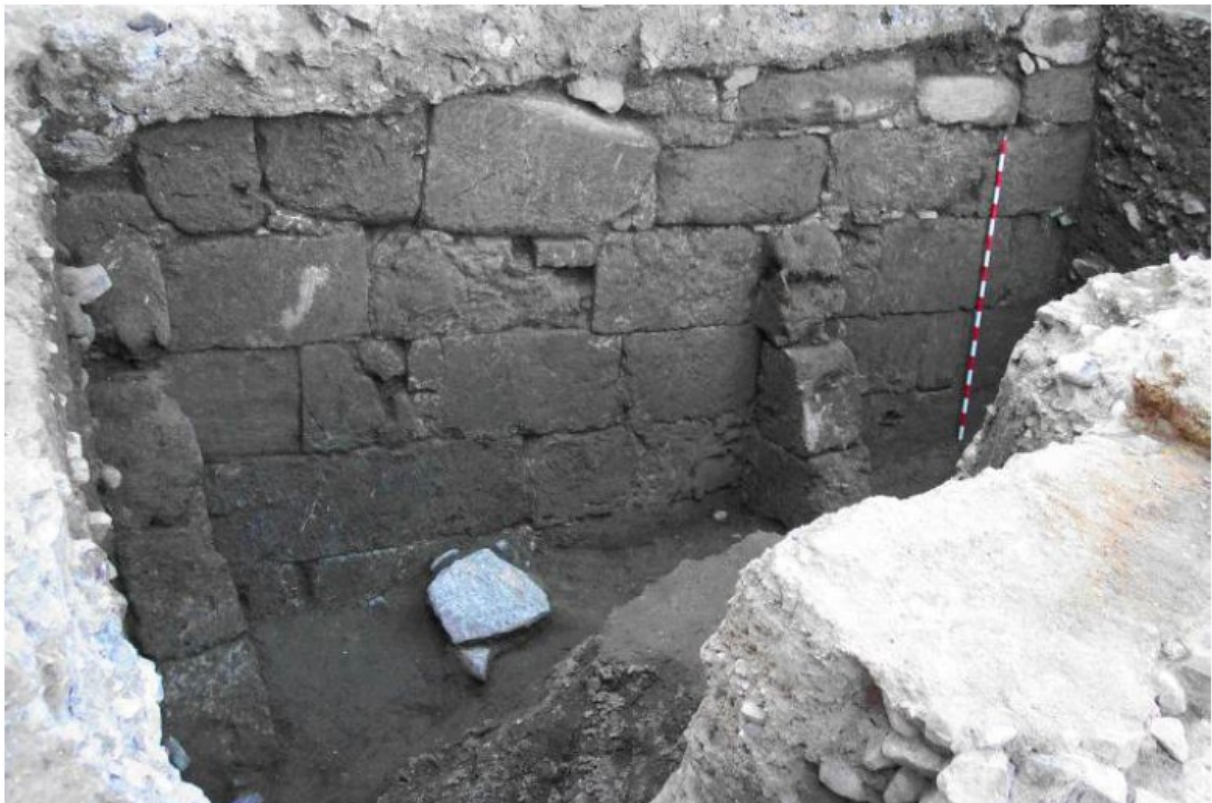
Lám. 1. Muralla de época bárquida

De la muralla (UE 17) sólo conservamos su anchura superior, de 1,10 m, correspondiente al muro que habría de albergar las almenas. La cara interna quedaría en buena parte soterrada, ya que entre los pavimentos del interior y los niveles alcanzados al exterior existe una diferencia mínima de 1,8 m. Las hiladas de los bloques no están colocadas a nivel, presentando una disposición inclinada hacia el oeste, efecto de la existencia de una pendiente acusada en esta dirección.

Presenta dos tipos de fábricas. La primera corresponde con el cuerpo inferior de la muralla ( los 1,8 m que quedarían soterrados por la cara interna). Su cara externa está muy cuidada, alzada con sillares bien labrados unidos a hueso, aunque de longitud variable, oscilando entre los 1,7 y los 0,35 m, con una altura de unos 50 cm. Se documentan cuatro hiladas. La materia de estos bloques es bien conocida en la fábricas posteriores de época romana; así, aparecen sillares de travertino, arenisca oscura y calizas. Su disposición es a soga, si bien los de menor longitud podrían responder a su disposición a tizón, sirviendo como anclajes. La cara interna, cuyo tramo se ha podido documentar en un pequeño espacio, presenta una fábrica distinta, con piedras irregulares trabadas, lo que permite diferenciar una parte irregular interna de una bien elaborada al exterior. Se aprecia un claro diseño de ingeniería avanzada no sólo por la elaboración de los sillares, sino por la cara plana y perfecto talud conseguido tras su traba. Este talud persigue una adecuada adaptación al escalón que conforma la separación de las dos terrazas, ayudando a resistir el empuje de la superior. Con esta misma función se insertan en este cuerpo dos contrafuertes (UUEE 55 y 56 del Corte 1), de una anchura de 45 cm y una labra en talud de su cara frontal.

El modo en que se insertan los sillares de estos contrafuertes en el paramento es intermitente, de tal modo que si bien el superior queda trabado el siguiente no, y así sucesivamente. De uno de ellos se documentan cuatro bloques mientras que del otro sólo 3. El efecto de la pendiente ha producido que estos se encuentre vencidos en la misma dirección que la inclinación de la muralla.

El cuerpo superior, como se indica más arriba, corresponde con el muro que habría de albergar la merlatura, arrancando pues desde los pavimentos internos de la muralla. Su fábrica es menos cuidada, consistiendo en la traba de grandes bloques de piedra entre los que se insertan ripios. El tamaño longitudinal oscila ente 1,25 y 0,5 m, alcanzando el mayor de ellos los 70 cm de altura. En su cara interna contempla la inserción de sillares de travertino, a modo de pilares de opus africanum, que pudiera corresponder con uno de los merlones, lo que nos impide apreciar con exactitud el cimiento de muro contemporáneo que se le superpone.

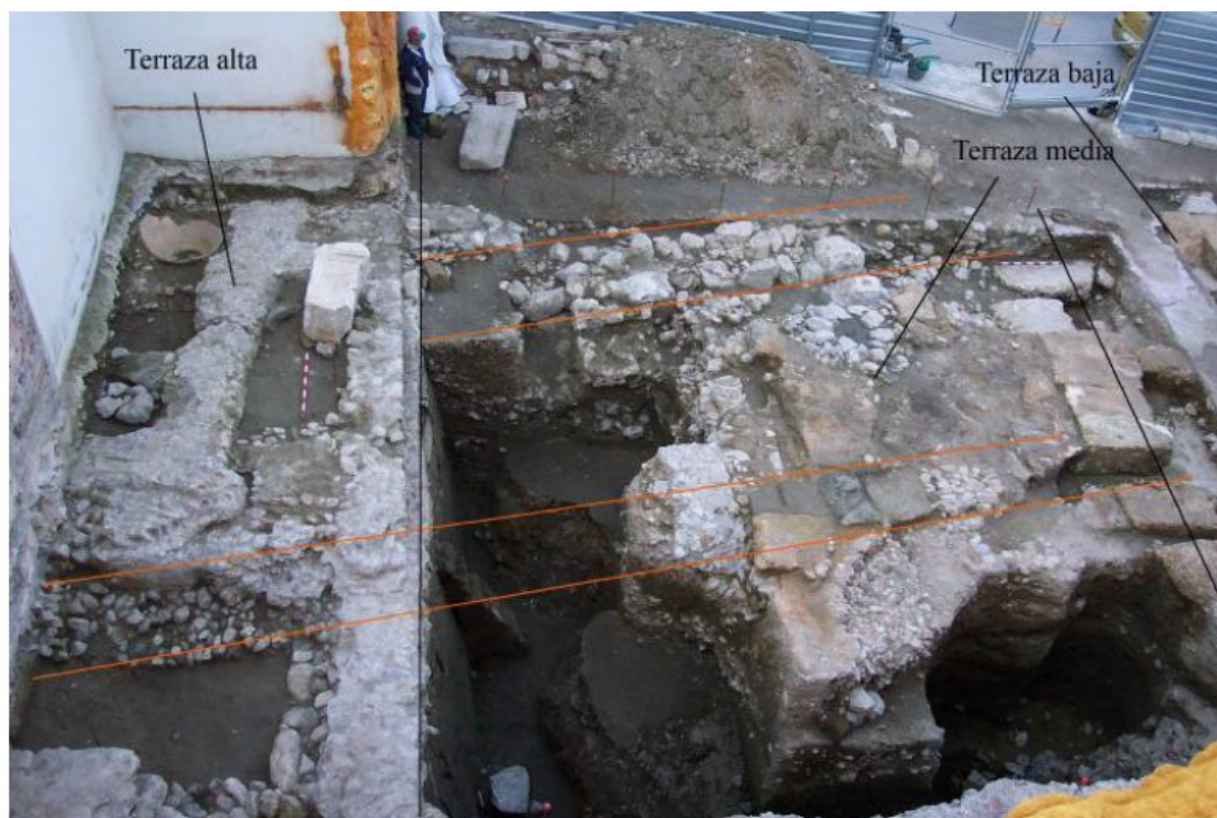
Lám. 2. Alineación de las construcciones de época republicana en las terrazas alta y media

Terraza alta, Espacio 1. El lienzo principal de la muralla separa esta terraza de la media, situándose al sur, cuyo suelo correspondería con la UE 11 del Corte 2. Se trata de un fino pavimento de arena, que se limitaría al norte por la propia muralla y al este por el muro UE 14, de mampuesto de piedras irregulares y con un ancho considerable, entorno a 1,2 m. Asociado a este momento es la UE 2 del Corte 1 ampliación sur, muro de mampuesto de piedras irregulares pequeñas, de unos 75 cm de anchura. Si bien, no tenemos estratigrafía que nos permita una correcta datación, su alineación es acorde con las estructuras de este momento. También pertenecen a este espacio dos fragmentos de canalización labrados en arenisca oscura, y que se corresponderían con las UUEE 3 y 4 del Corte 1 ampliación sur.

Los pavimentos de la Terraza media, Espacio 2, ya al norte de la muralla, serían las UUEE 9 y 10 del Corte 1 y la UE 6 del Corte 1 ampliación este (que vendría a ser la propia UE 9 referida. Las dos primeras son una superposición de pavimentos de grava. Estos conservan cierta pendiente en dirección sureste a noroeste, con un desnivel de cota entre 109,75 y 109,29. Vendrían limitados al sur por la muralla; al norte por las medianerías, que habrían de formar muros primitivos de la UE 23 del Corte 1 y la UE 5 del Corte 1, ampliación este; al oeste por la posible muralla UE 30 y la UE 17 del Corte 1. Conforman un pavimento en “L” que envuelve a la estancia del Espacio 3.

Terraza media, Espacio 3. Consiste en un pavimento más elaborado (UE 25), donde se usa el mortero mezclado con arena oscura, tonalidad que presenta. Su adscripción cronológica se establece por su color oscuro, y la superposición de otro de color amarillento similar a los de época altoimperial. Se trata de una clara estancia situada toda en el Corte 1. Al norte se limita por la UE 30, al este por la UE 17, mientras que al sur y norte presentaría muros primitivos de la UE 23 y la UE 16. Las características del muro UE 30 ya han sido comentadas anteriormente, así como su influencia en la fosilización de la trama constructiva que se produce en este momento, donde debió ser aprovechado, probablemente como cimiento de un muro. Con respecto al cimiento UE 17 presenta una anchura de 70 cm. Se compone de tres piezas, dos bloques de arenisca oscura y un tercero colocado a nivel de pavimento, posible umbral, también formado con mortero de arena oscura. Una de las piezas presenta un entalle rectangular cuyas líneas de la figura siguen la alineación del muro UE 23, reforma posterior durante la que se debió realizar este entalle. A este muro están adosados los posibles asientos de sillares UUEE 20, 21 y 37. Las limitaciones rectas que se establecen entre unos y otros indican las formas de los sillares que debieron superponerse. Estos asientos están formados por piedras irregulares pequeñas. La UE 20, alcanza una profundidad de al menos 55 cm, consistiendo en una bolsada de piedras. La UE 21 está afectada por una canalización contemporánea. Entre ambas queda la UE 37, que es la mejor referencia, puesto que su forma es claramente la del asiento de un sillar.

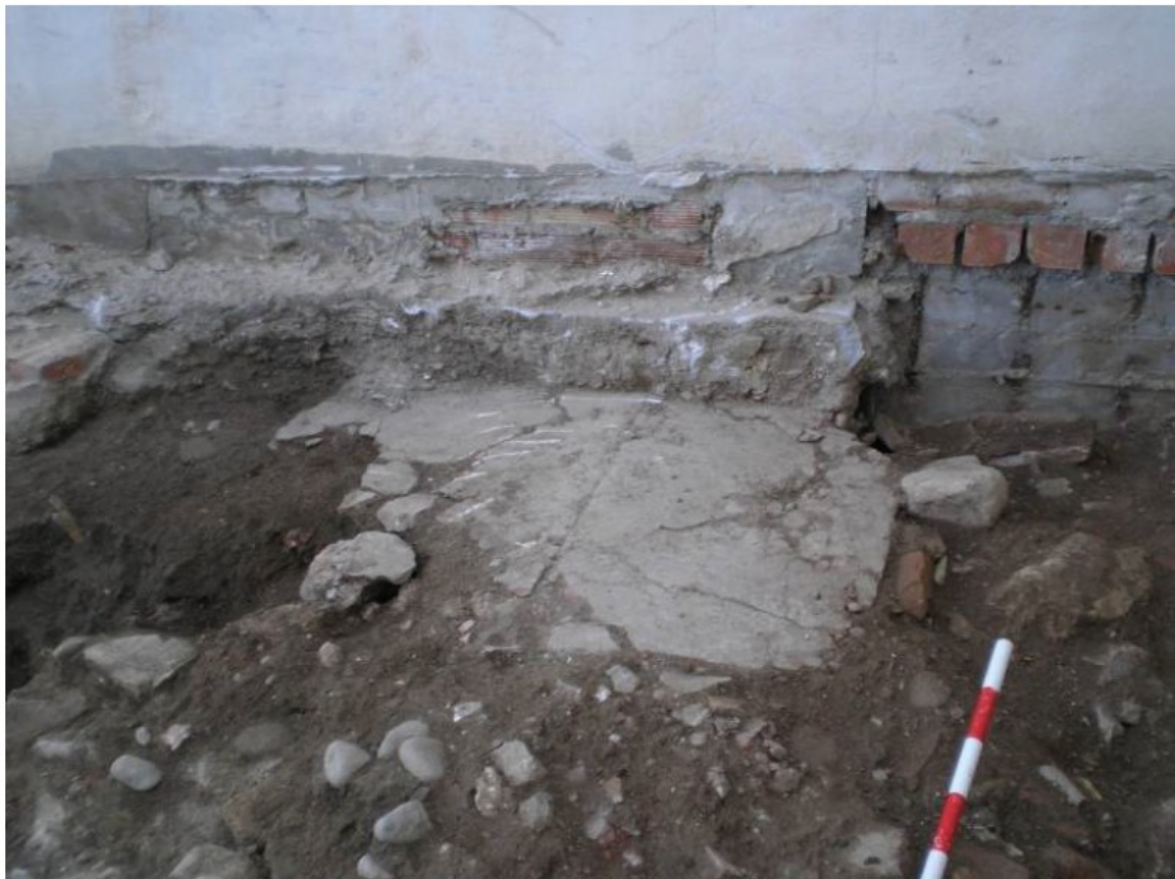
Lám.3. Losas de mármol del edificio absidal documentadas en la I.A.P. de la Plaza del Pilar Alto

La aparición de losas de pavimento de mármol, UE 12, viene a corroborar la continuidad del edificio, evidenciando, además, que de algún modo el muro lateral montaría sobre la muralla, sustituyendo el cimiento de opus incertum documentado en la anterior intervención. El pavimento de mármol se encuentra muy destrozado, conservando tan sólo dos losas, alrededor de las que se distribuyen numerosos fragmentos. Las afecciones, principalmente contemporáneas, se advierten en los cimientos encofrados de hormigón de las medianerías colindantes, tanto al sur como al este, así como en fosas como la UE 1 rellenas de material de construcción del siglo XX.

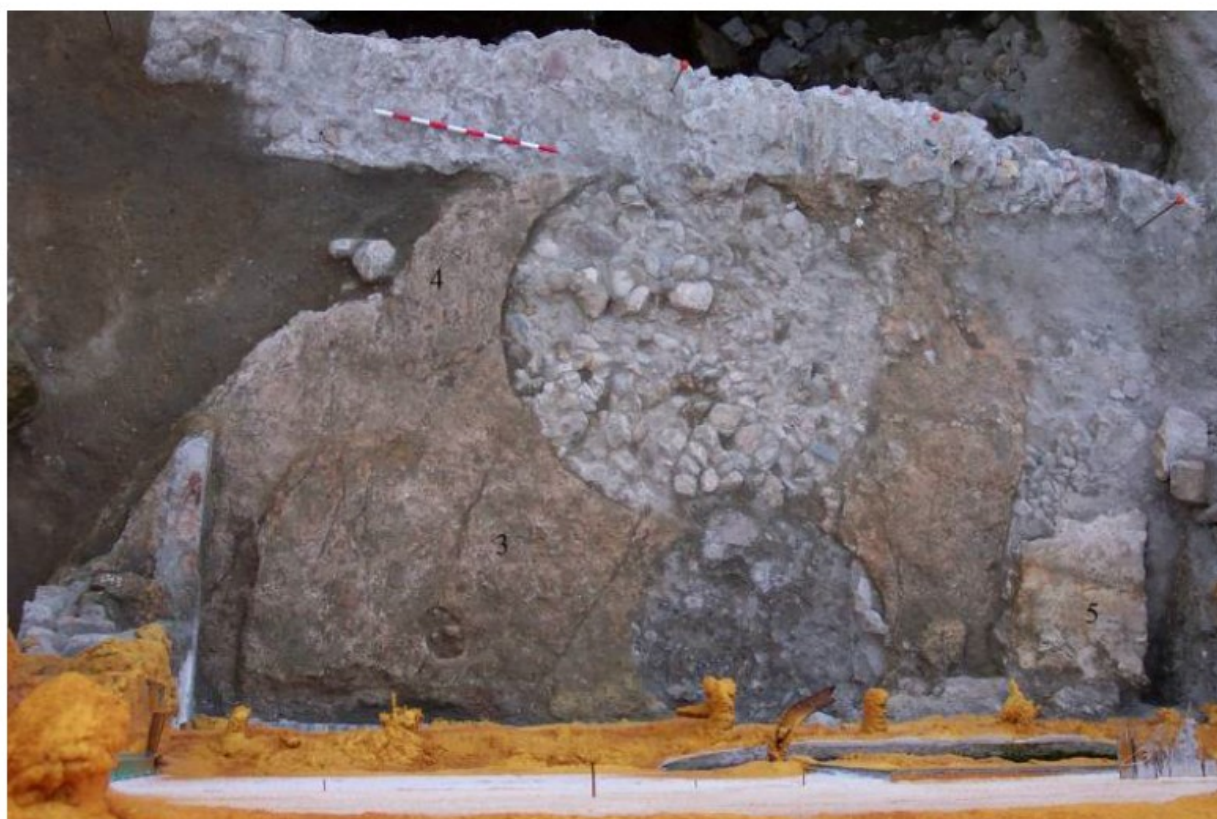
Lám.4. Afeción de pozos medievales sobre los pavimentos de época altoimperial.

Un segundo espacio de la terraza media consiste en una sucesión de pavimentos (UUEE 5, 6, 7 y 8 del Corte 1 y UE 6 del Corte 1 ampliación este, que conforman una “L”, encontrándose al este de la estancia anterior, y formando un pasillo al norte entre ésta y el muro de la muralla. Se trata de hasta cuatro pavimentos de argamasa (cotas de tonos amarillentos, cuya distribución es exacta a los pavimentos de grava del periodo anterior, por lo que tenemos una continuidad no sólo de las estructuras, sino de los pavimentos de calle. La acusada pendiente indica que estos suelos no se elaboraron para estar a nivel, de lo que se deduce que debieron formar parte de una calle. Es indicativo, en este sentido, la presencia de un sólido cimiento de opus incertum de un pilar o columna (UE 31) de 1,25 x 1,10 m y 0,7 de potencia, pues se encuentra exento y está ubicado en la misma zona donde van las crujías, al oeste, de los cierres de las estancias que estamos comentando en cada una de las terrazas. La sigillata documentada en estos pavimentos es la que permite datar esta remodelación en época augustea, ya que es la primera que aparece en la estratigrafía.

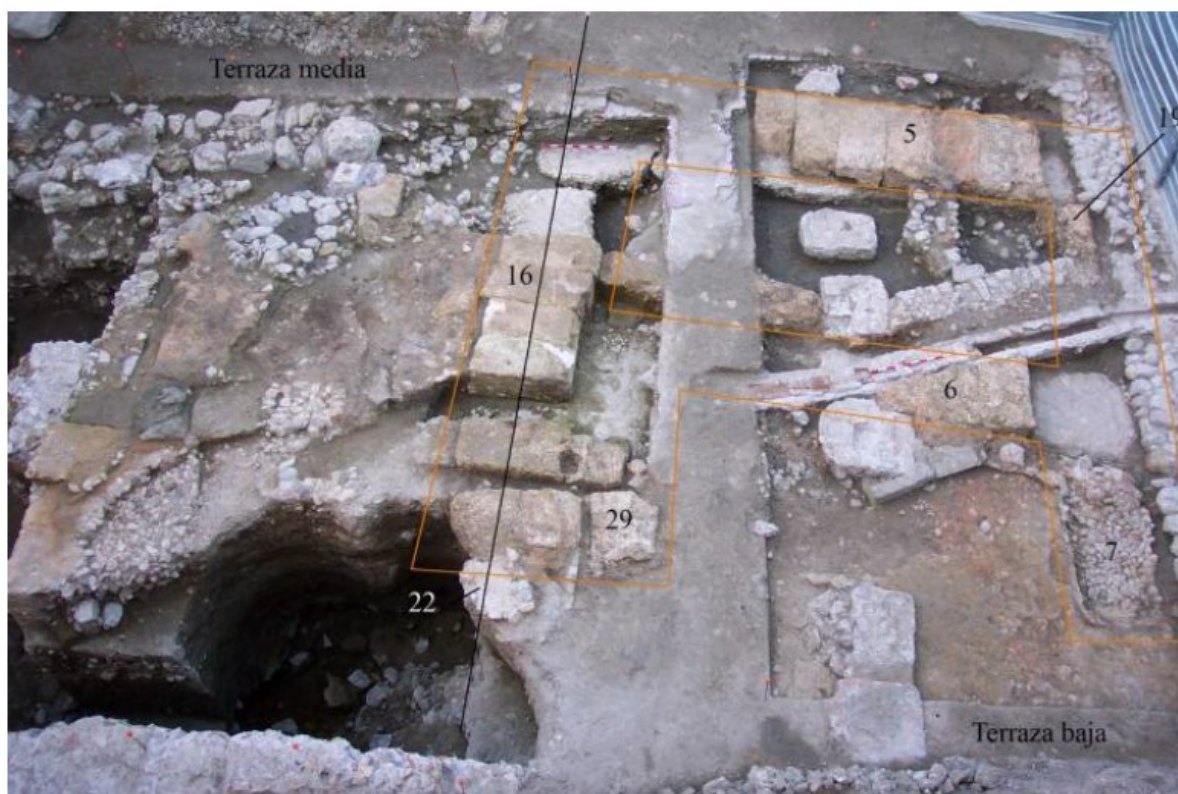
Lám.5. Cimientos de construcciones romanas documentadas en la I.A.P. de Plaza de la Constitución.
