# ANUARIO ARQUEOLÓGICO DE ANDALUCÍA 2016

## **Actividad Arqueológica Preventiva. Excavación Arqueológica en calle Bermeja, 18. Marbella, Málaga.**

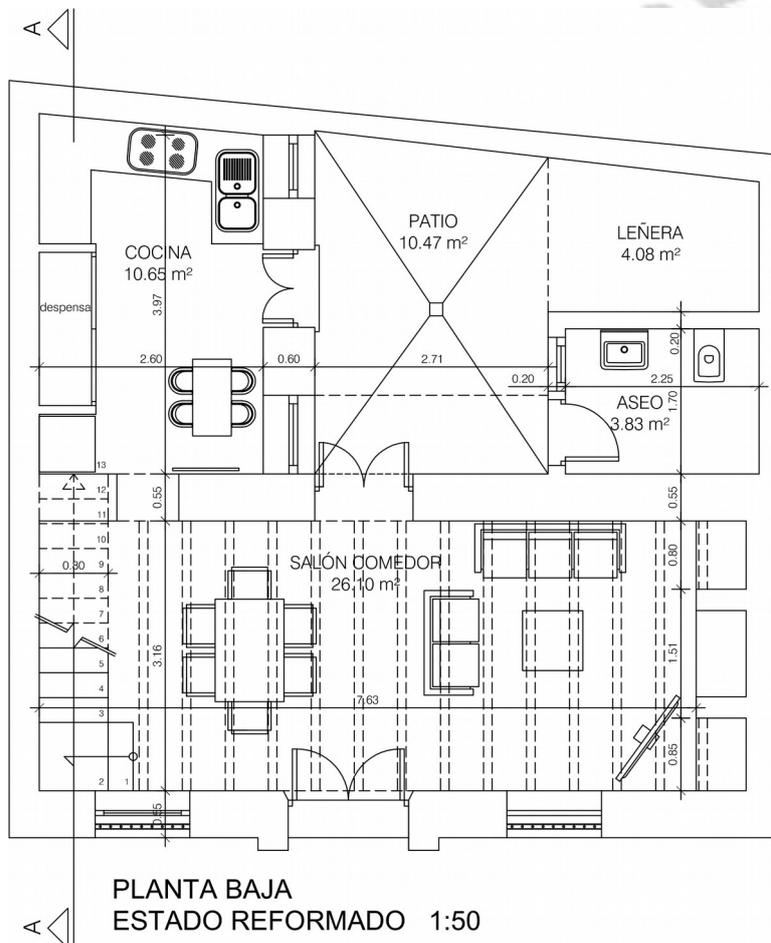
Lam. II. Plano con propuesta de reforma.

Por lo que respecta a la afección al subsuelo, está previsto efectuar un rebaje general de la planta con el propósito de ganar altura sin variar la cota del forjado. Según planimetría aportada por el gabinete de arquitectura *Reque+Gallego Arquitectos*, el alcance de dicho rebaje es mínimo, unos 30 cm. Por otro lado, se pretende habilitar un pequeño nuevo aseo en el patio, lo que requeriría de una cimentación básica y la correspondiente conexión del saneamiento a la red existente.

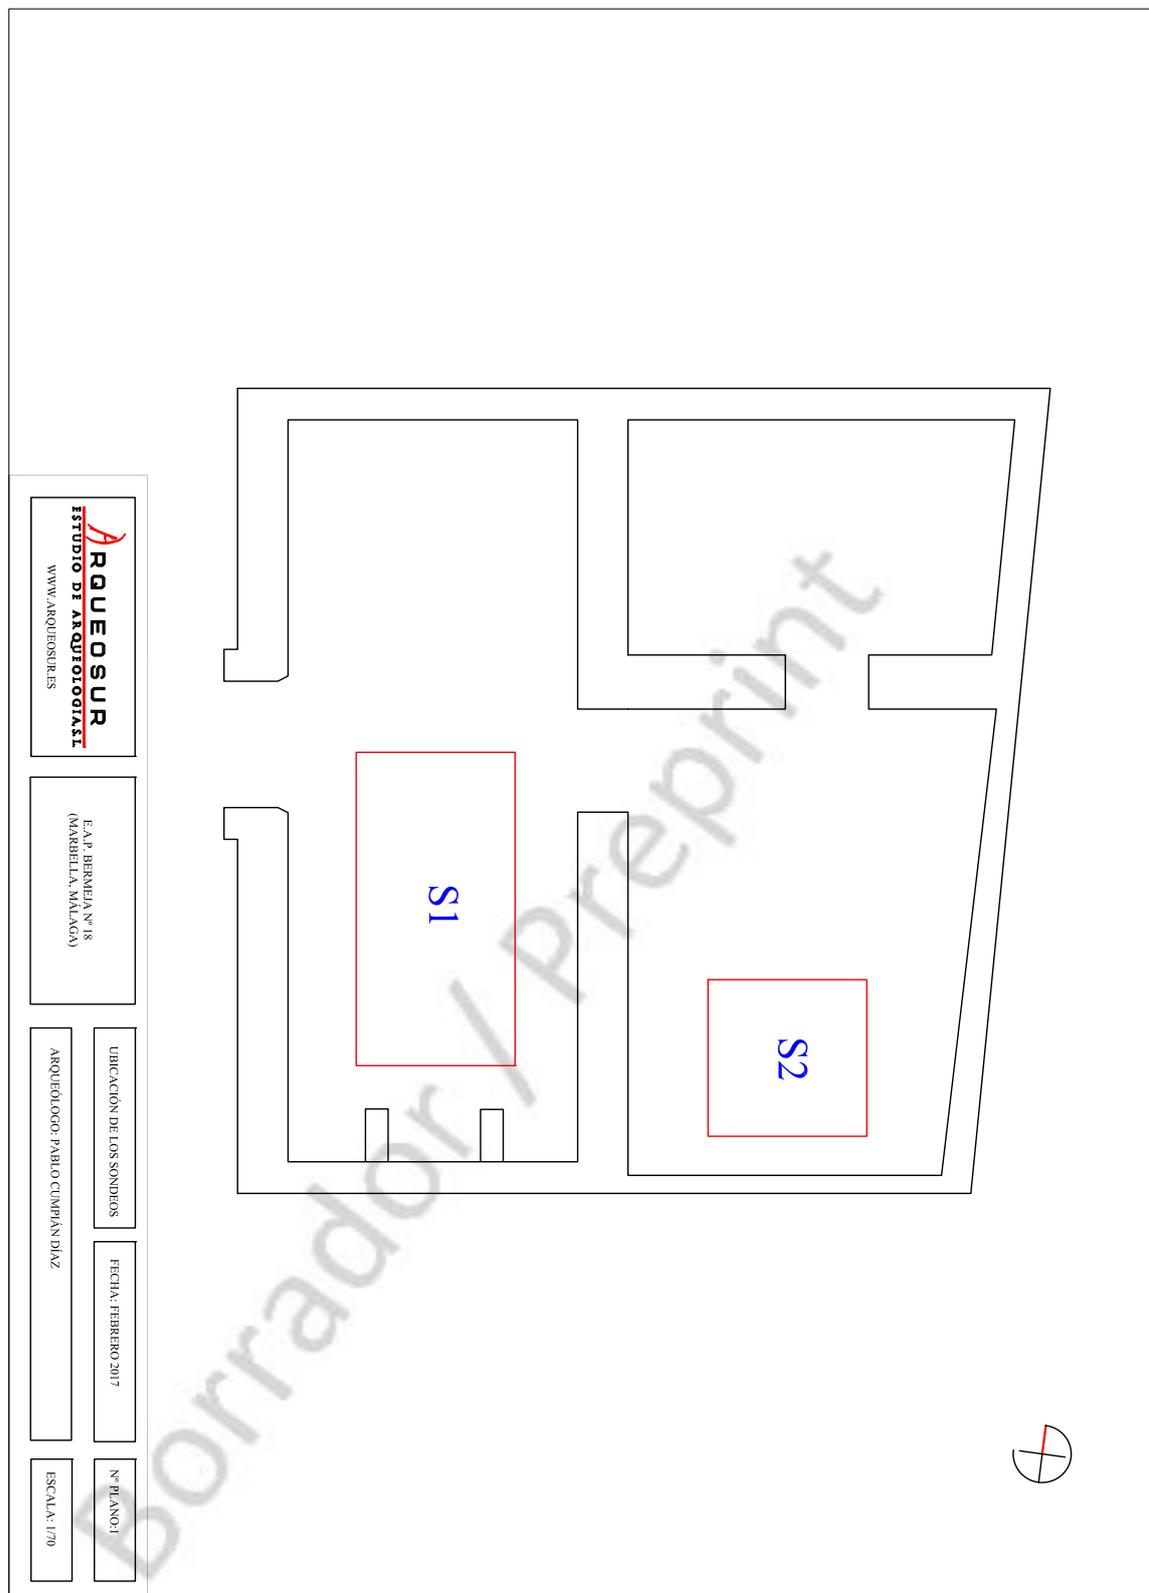
Lám. III. Localización de las áreas de excavación.

Como respuesta a los objetivos propuestos en el epígrafe anterior, se ha realizado una excavación arqueológica dividida en dos sondeos replanteados en los puntos en los que está prevista la máxima afección; esto es, la crujía principal y el patio interior.

El sondeo en la crujía principal S1 reúne una superficie de cuatro por dos metros, ocho metros cuadrados, un replanteo adaptado a la configuración en planta del espacio y condicionado por el mal estado del muro medianero norte, en el que destaca una importante fisura vertical fruto de un acusado desplome de la fachada en este punto.<sup>4</sup> El sondeo en el patio, S2, ha sido replanteado con unas dimensiones de dos por dos metros, junto a la medianera sur del edificio, donde está prevista la construcción de un pequeño aseo.

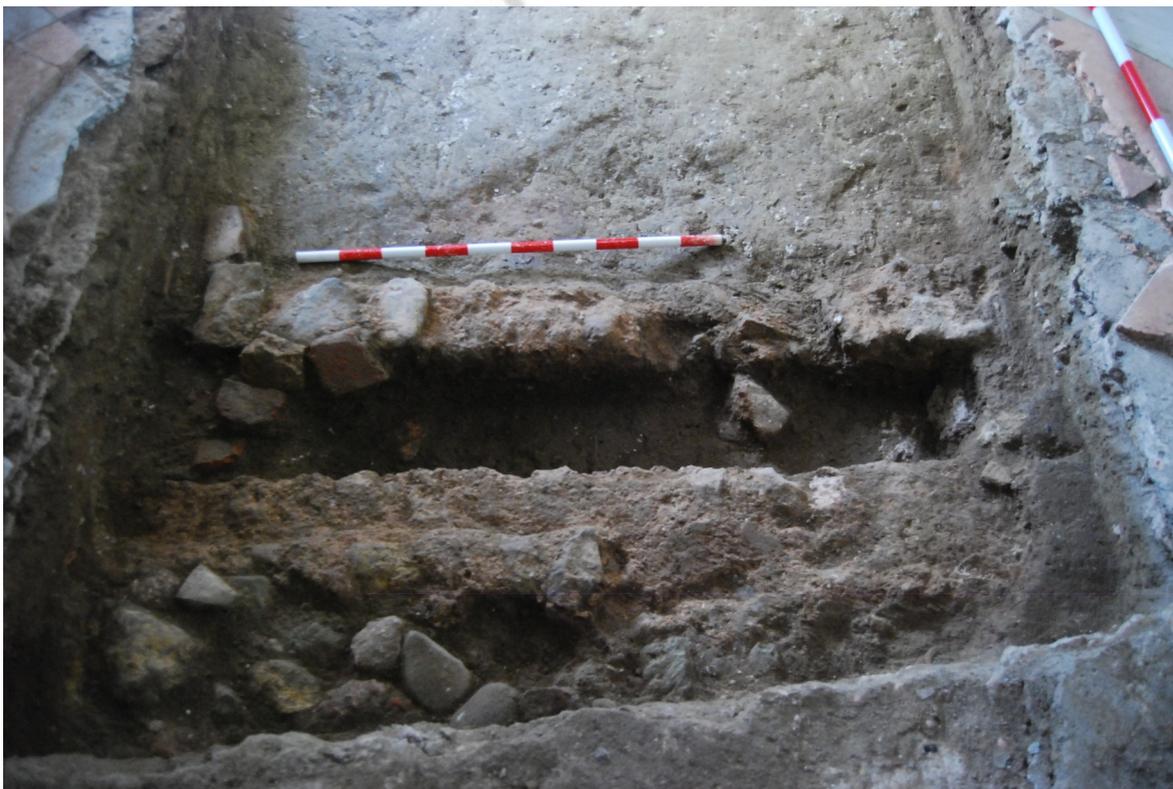
Fig. 1. S1, detalle de la canalización.

Viene marcada por la presencia de una canalización detectada en el extremo sur del sondeo, con trazado este-oeste. Consta de una zanja excavada en la base geológica, adaptada mediante un encofrado de calicanto del que llama la atención su coloración anaranjada, muy viva, debido al empleo de arena rojiza en la mezcla. Destaca igualmente el dato relativo a la anchura del lateral sur de la canalización, sensiblemente mayor que su opuesto.

La estructura presenta un aspecto cuidado y resistente que en principio no concordaba con la ausencia de una base diferenciada. Sin embargo, en un análisis más detenido pudimos observar los restos muy perdidos de la posible base, destruida por causas que no podemos determinar.

Desde un punto de vista crono-estratigráfico, la canalización está excavada en la base geológica y colmatada por un depósito en el que abundan pequeños mampuestos, nódulos de argamasa y restos de ladrillos (u.e. 8). En el ámbito de S1, esta formación no ha aportado vestigio alguno que pueda ser usado como indicador cronológico; no obstante, en S2 sí se han observado algunos fragmentos de cerámica con cronologías de los siglos XVII/XVIII en un relleno equiparable en cuanto a sus propiedades físicas.

La canalización ha sido registrada como u.e. 10.

Por el contrario, los hallazgos ilustran aspectos de la dedicación de estos terrenos hasta el siglo XVIII. Así, la acequia descubierta en S1, operativa hasta bien entrado el siglo XVIII, se podría entender como parte de las infraestructuras agrícolas pertenecientes, al convento de San Francisco, situado a escasa distancia al norte de la posición que nos ocupa.
