# **ANUARIO ARQUEOLÓGICO DE ANDALUCÍA 2016**

## INTERVENCIÓN ARQUEOLÓGICA EN LOS JARDINES DE LA MURALLA (MJAS, MÁLAGA)

JUAN J. DE LA RUBIA DE GRACIA

DESIRÉE PIÑERO MORENO

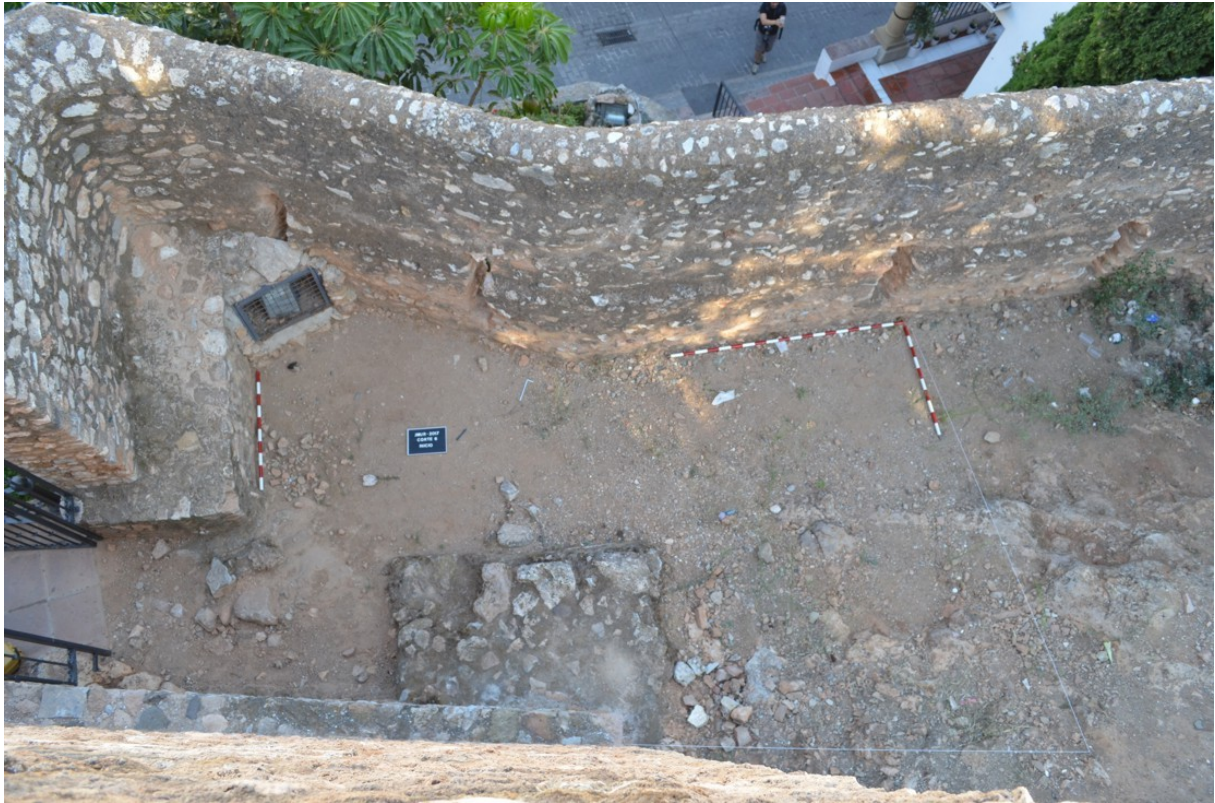
Lám. 1. Foto de inicio con UE1

UE 1: Se corresponde con una capa de tierra superficial consecuencia del aporte de zonas adyacentes, que se depositó sobre el lienzo de muralla que le sirvió de muro de contención y en el que solo se localizan materiales de cronología contemporánea, formando una zona de “basurero” incontrolado. Coloración marrón clara (Lám. 1)

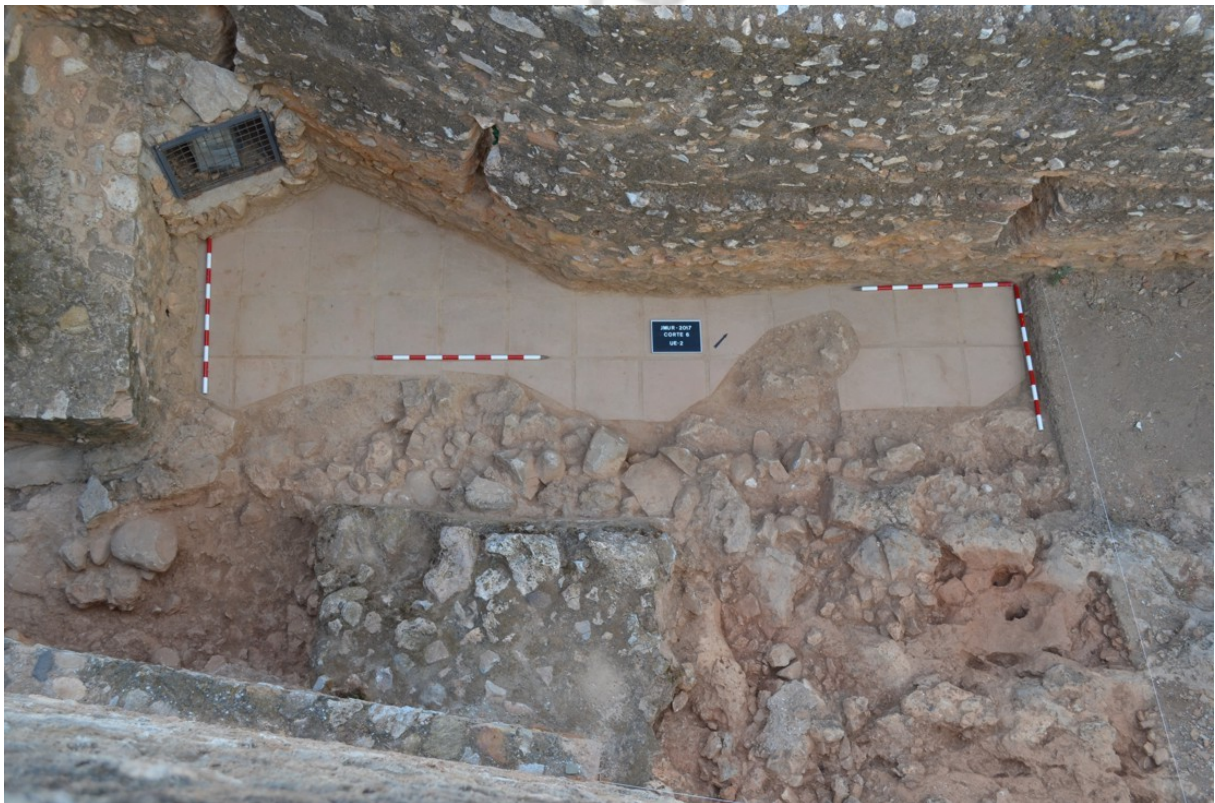
Lám 2. UE 2; Solería de barro de época contemporánea

UE 2: Solería de barro de época contemporánea que debió colocarse, por testimonios recabados, a comienzos de los años 70 del pasado siglo (Lám. 2).

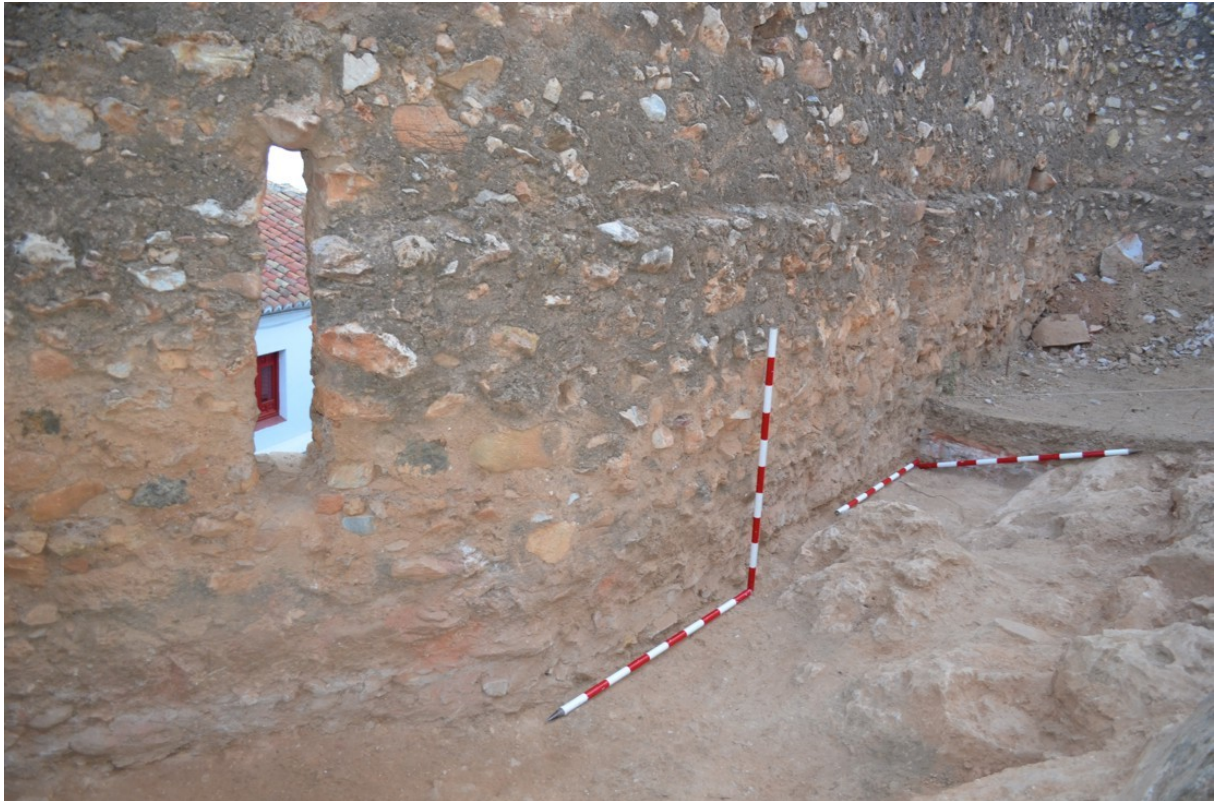
Lám. 3. UE7; Suelo de tierra apisonada entre el travertino y el lienzo de muralla

UE 7: Suelo de tierra apisonada que cubre todo el espacio entre el travertino que sustenta la base de la torre y el lienzo de muralla y que interpretamos como el camino de ronda de la misma, ya que a la cota en que se encuentra son operativas las saeteras existentes en esa zona (Lám. 3). En su zona noroeste ha desaparecido por la apertura de una zanja/pozo de época contemporánea (UE8).

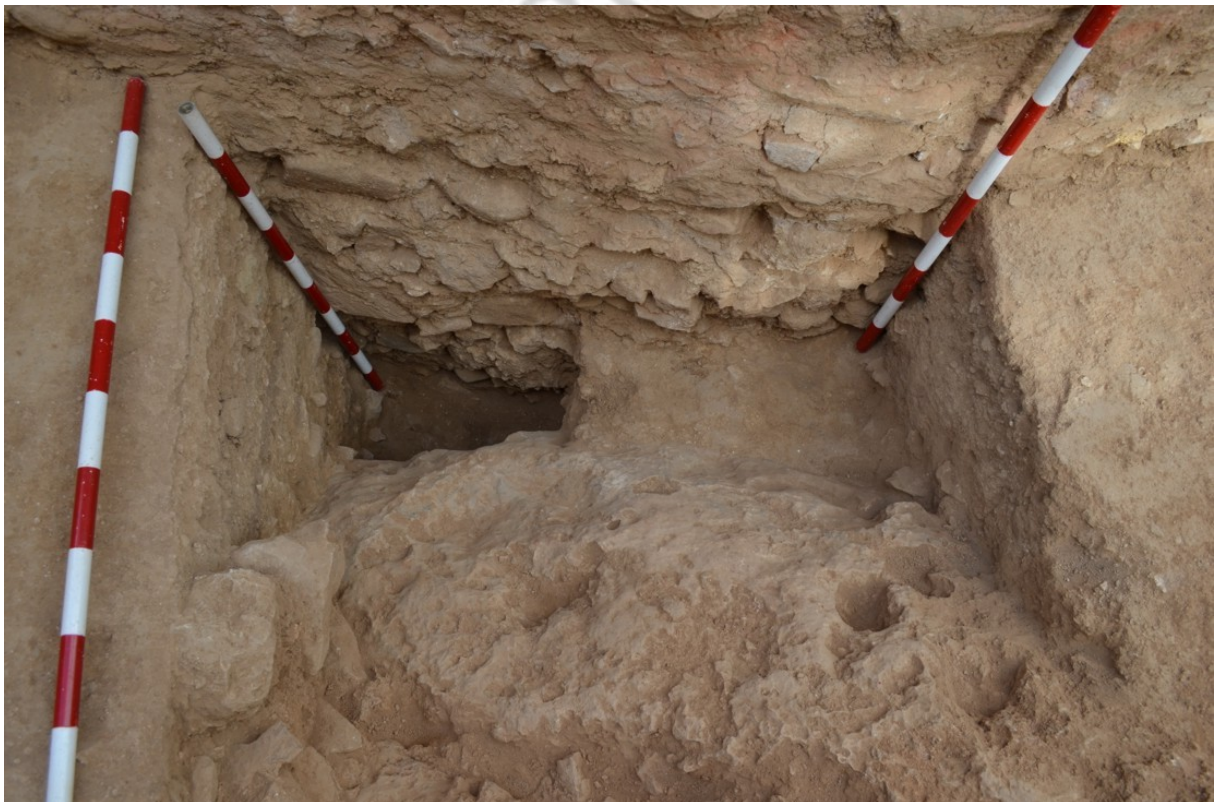
Lám. 4. Sondeo bajo UE7 con lienzo de muralla (UE9 a UE13)

Se realizó una pequeña cata en la zona central del suelo de tierra apisonada (UE7), con el objeto de documentar la estructura constructiva del lienzo de muralla (Lám. 4).

UE 9: Estrato de tierra bajo el suelo de tierra apisonada (UE7) de color marrón con algunos fragmentos pequeños de carbón y estéril en cuanto a materiales arqueológicos.

UE 10: Capa de tierras con algunos fragmentos amorfos no identificables de cerámica y que forma parte de las capas de relleno que cubre el espacio entre el travertino y el lienzo de muralla. Coloración marrón oscuro.

UE 11: Suelo de tierra apisonada que sirve de consolidación del relleno de esta zona.

UE 12: Estrato de las mismas características de la UE9, con algunos fragmentos pequeños de carbón y estéril en cuanto a materiales arqueológicos. Coloración marrón oscuro

UE 13: Similar al anterior pero de color marrón con aspecto arcilloso que forma parte del relleno citado.

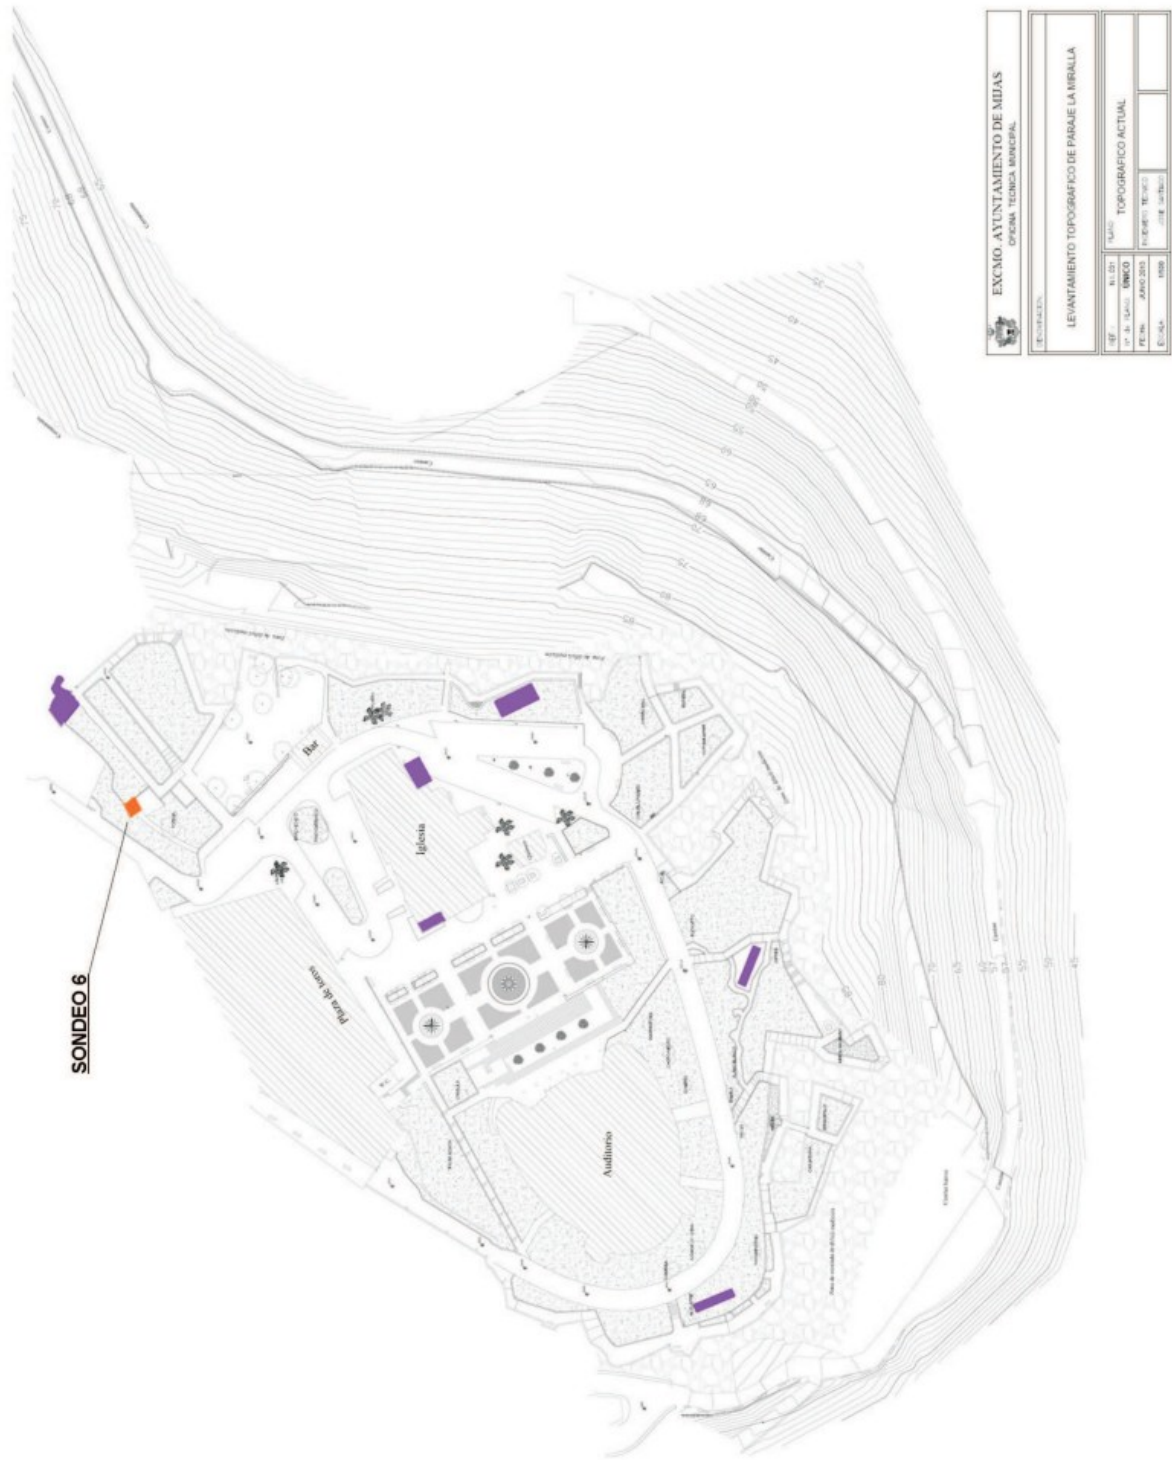
Fig. 1. Plano de situación de la actividad arqueológica realizada

La actividad arqueológica finalmente se limitó a la realización de un sondeo en la zona de la torre de entrada a la zona amurallada (Fig. 1) que se ha denominado “Sondeo 6” (Lám. 6), continuando la numeración establecida en las intervenciones arqueológicas realizadas durante los años 2013 y 2014 (Simón, 2015).

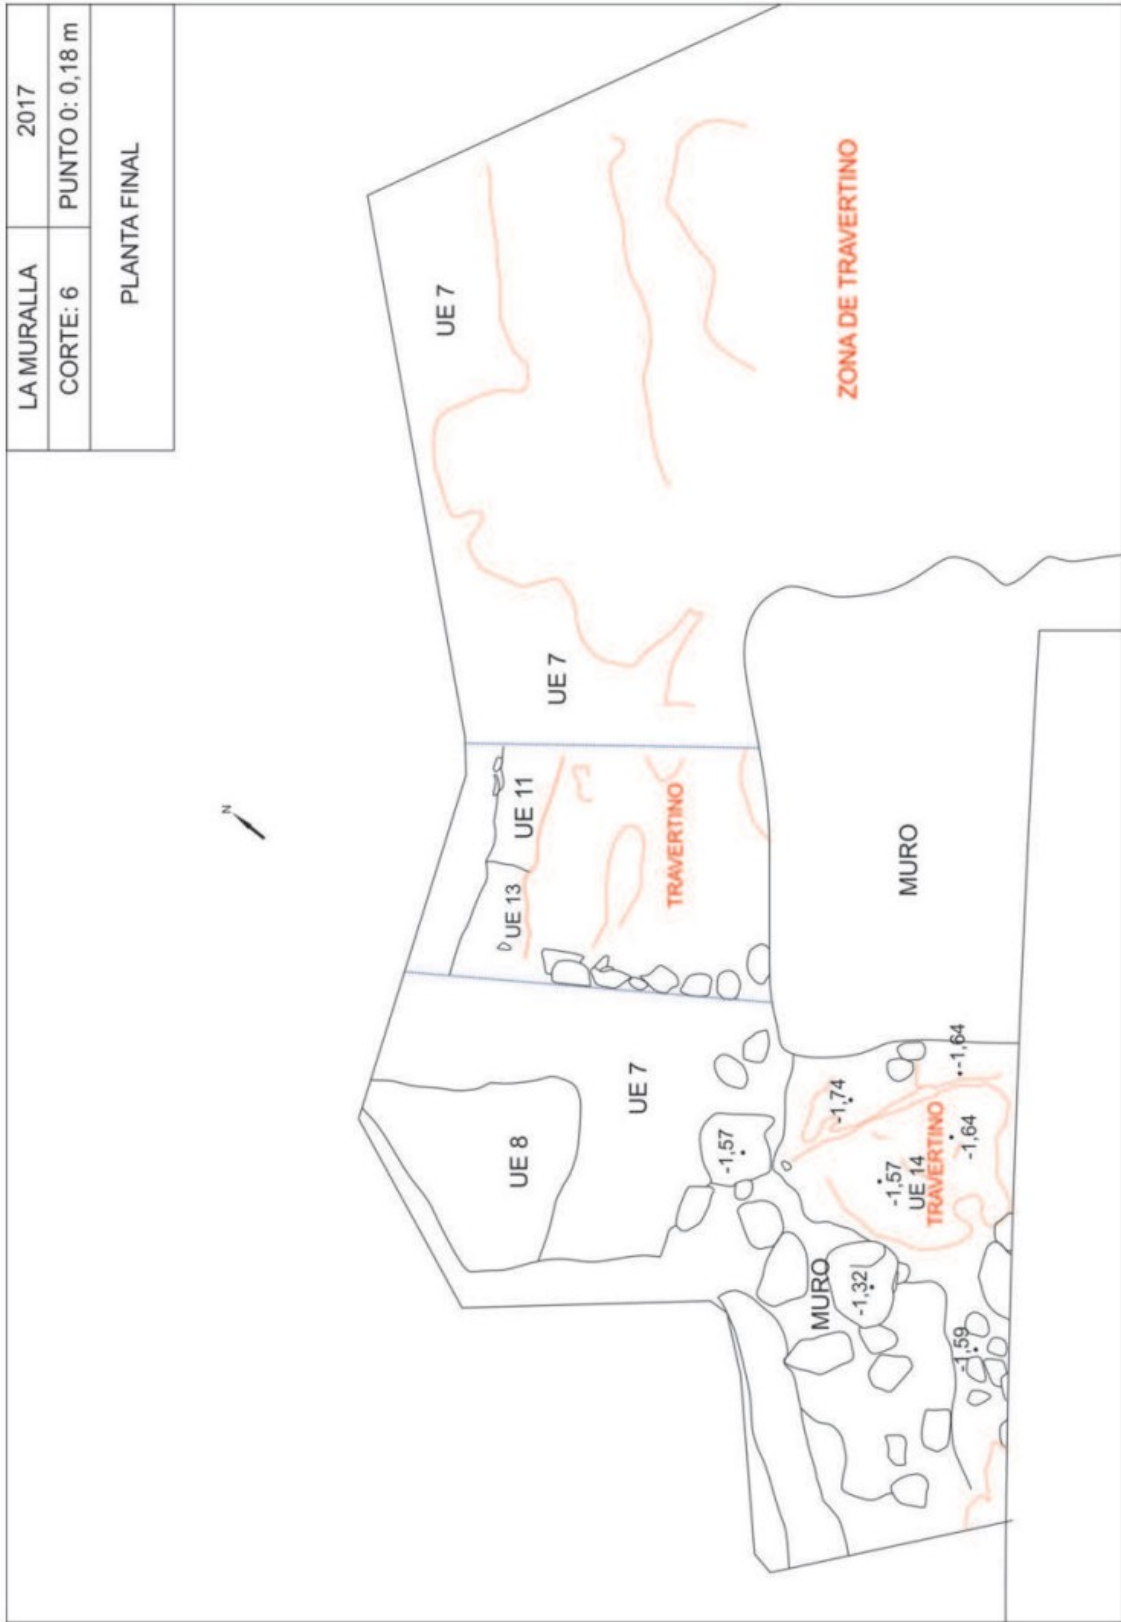
Fig. 2. Planta final

La finalidad del sondeo consistía en obtener información sobre el sistema constructivo de la torre y la zona de muralla que la circunda en su lado norte, tratándose de una zona donde el sustrato rocoso (travertino) aflora en superficie y sobre el que se había sustentado la base de la torre y el propio lienzo de muralla, con un considerable desnivel entre ambos, completamente colmatado y que ha sido objeto del presente sondeo, presentando las siguiente unidades estratigráficas (Fig. 2):
