ANUARIO ARQUEOLÓGICO DE ANDALUCÍA 2016

Actividad Arqueológica Preventiva Control de Movimiento de Tierras en C/ Calvo y C/ Jiménez. Perchel Norte (Málaga).

Concepción Marfil Lopera

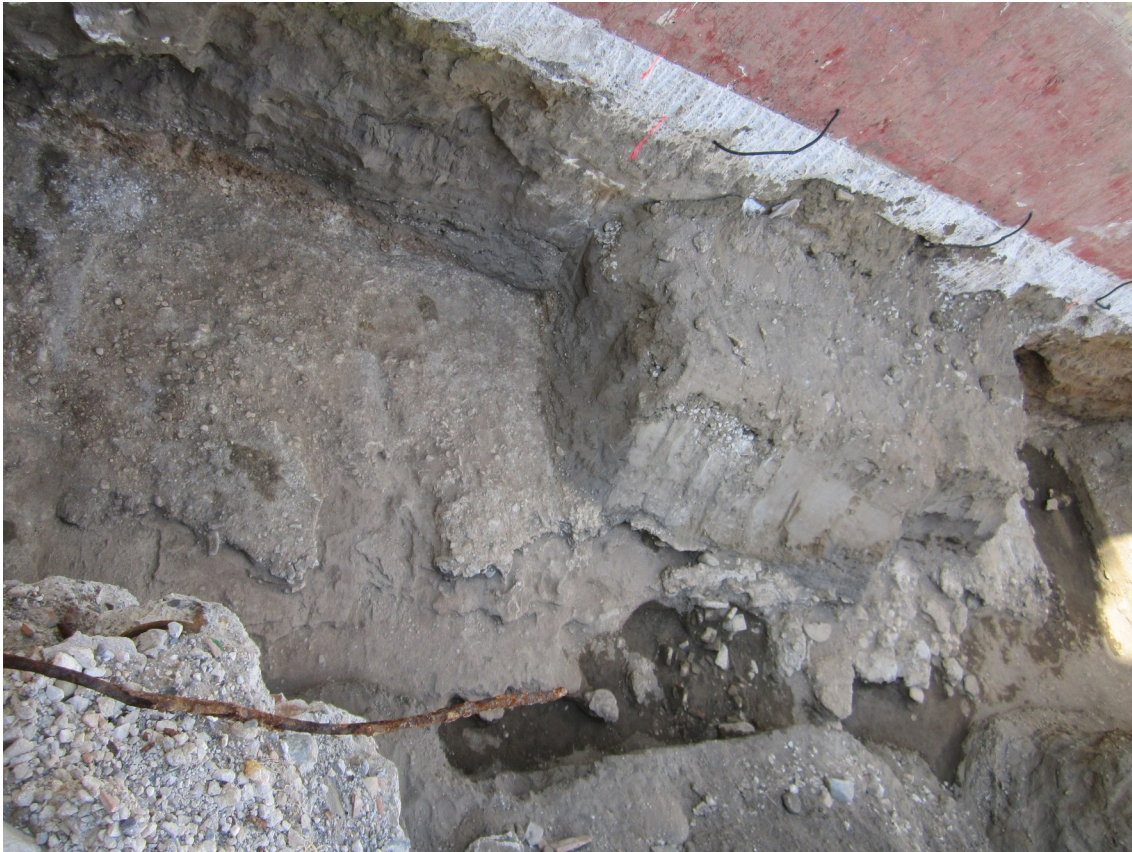
A una profundidad entre 3.35 y 3.80 m desde la calle, bajo varios estratos de arenas grises con apenas restos materiales muy rodados (romanos) la máquina saca a la luz una plataforma de hormigón (ue C8). Se trata de una estructura que bascula ligeramente de norte a sur, coincidiendo su punto más bajo con el sur. Se encontraba en la orilla del mar y muestra las señales del embate del agua en esa zona de contacto (el sur).

Tiene una potencia de 80 cm como término medio y ocupa todo el lateral norte, penetrando bajo el edificio de la subestación de Endesa. El tramo visible avanza 2.80-3 metros hacia el sur.

Asienta sobre arenas y está colmatado también por arenas.

Lám. I. Vista de la plataforma desde el suroeste. En el centro restos del paquete de arenas que colmataba la estructura.

Lo inesperado ha sido localizar una estructura tardorromana en el sector norte de la parcela, a más de 1 metro de profundidad con respecto a los restos altomedievales

La funcionalidad de esta plataforma de mortero podríamos intuirlo pero no tenemos con qué justificarla. Parece tratarse de una zona de orilla (el lateral sur está debilitado y disgregado tal y como quedaría por el avance y retroceso del mar en la playa) que se ha acondicionado para alguna actividad, como pudiera ser la carga y descarga o el varadero de embarcaciones menores.

Al aparecer la plataforma tardorromana se informó a la Delegación de Cultura y se consensuó con la promotora la reestructuración de los planos para la conservación “in situ” de la misma.

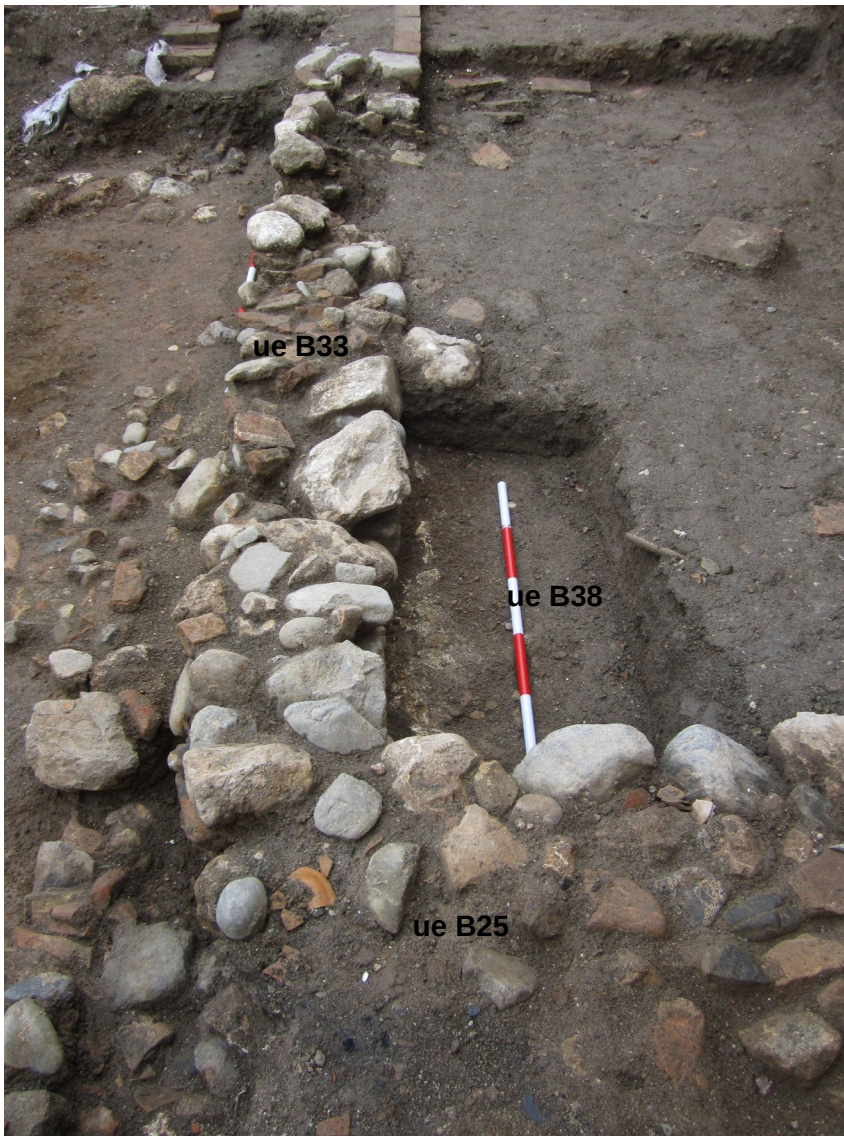
Los muros B25 y B33 se relacionan con el suelo B38, formando una unidad habitacional al norte del sector B. El muro B33 sería el cierre este de la estancia, conectado con el muro B25 al norte:

- **B25.** Muro bajo la ue B20. Alineado de este a oeste siguiendo el extremo sur de la solería B18. En la “cabecera” presenta una nivelación a base de cantitos rodados bajo la que se desarrolla el muro en mampostería. Al este hace escuadra con el muro B33 (de similar factura). Se le asocia un suelo en su nivel de uso B38
- **B33.** Muro de mampostería enlazado al norte con el muro B25 y asociado al suelo B38. Bajo las uuee B21, B22, B23, B24 y B27. Su fosa de inserción está excavada en las arenas de base.

- **B38**. Restos de un suelo de mortero de cal, asociado a los muros B25 y B33. Colmatado y roto por B36

Lám. II. Suelo ue B38 asociado a los muros uuee B33 y B25

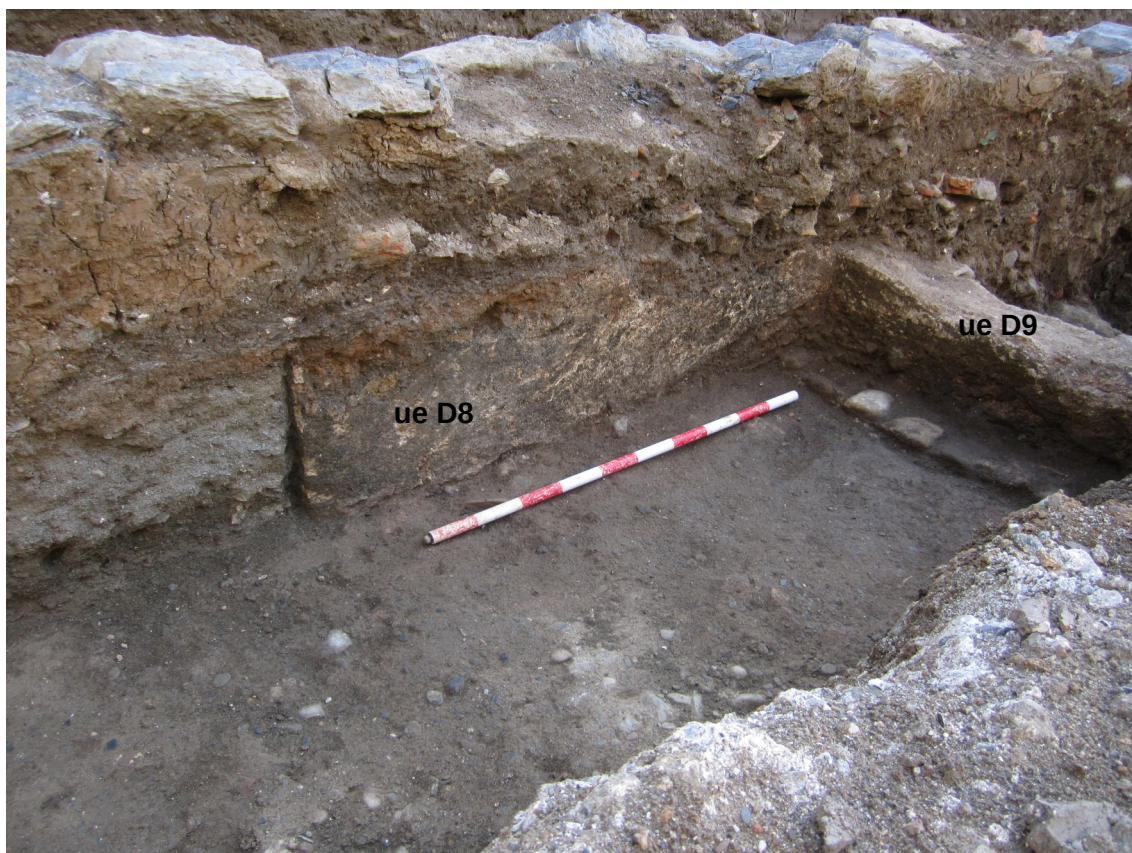
- **D8.** Muro de tapial muy bien enlucido. Dirección norte-sur. Divide en dos el espacio habitacional formado por los muros D7, D112 y D9/21. Enlaza con el muro D9/21 perpendicularmente y se interrumpe, conformando un vano, a ± 1 m del muro D7. Se encuentra bajo D1 y D3.

- **D9.** Muro de tapial. Muy bien acabado en su cara interna (norte) y adosado a las arenas en su cara externa (sur). Su recorrido va de este a oeste, cerrando al este con el muro D112. El muro D8 sale perpendicular hacia el norte a ± 1.5 m. de la esquina este. Tiene un zócalo de piedra y mortero, que sobresale al interior unos 15 cm. Tras su construcción, en el habitáculo formado por este muro, el D7, D112 y el D8, se le adosa al interior un banco o poyete en tapial (que diferenciamos con la ue D21). Posible forme parte del muro 660 de la fase anterior de excavación.

Lám. III. Muros D8 y D9

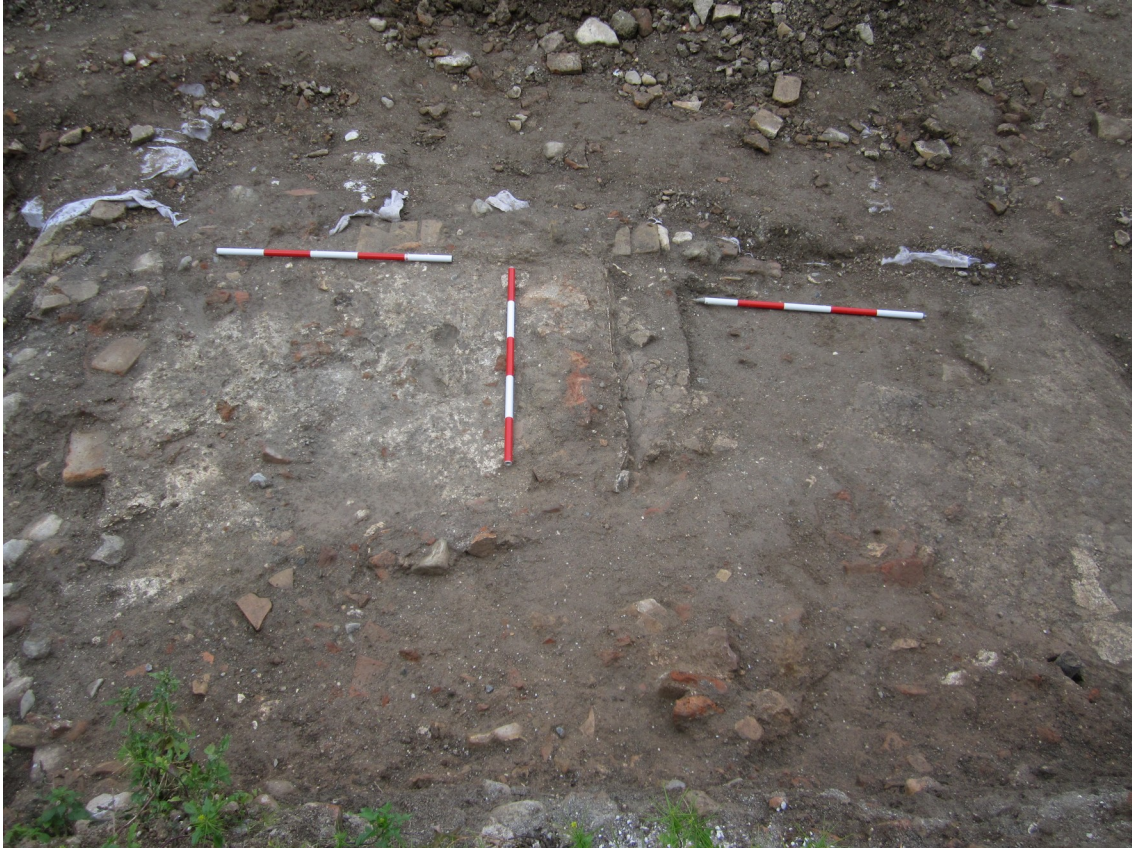
- **A36.** Restos del muro de cierre norte de las habitaciones del sector A relacionadas con el cierre A31. Se conservan restos en piedra y tapial y sigue la misma línea que el cierre norte de la otra unidad habitacional.
- **A32 y A37.** Suelos de mortero de cal de estas habitaciones.
-

Lám. V. Suelos A32 y A37 separados por el muro de tapial A35.

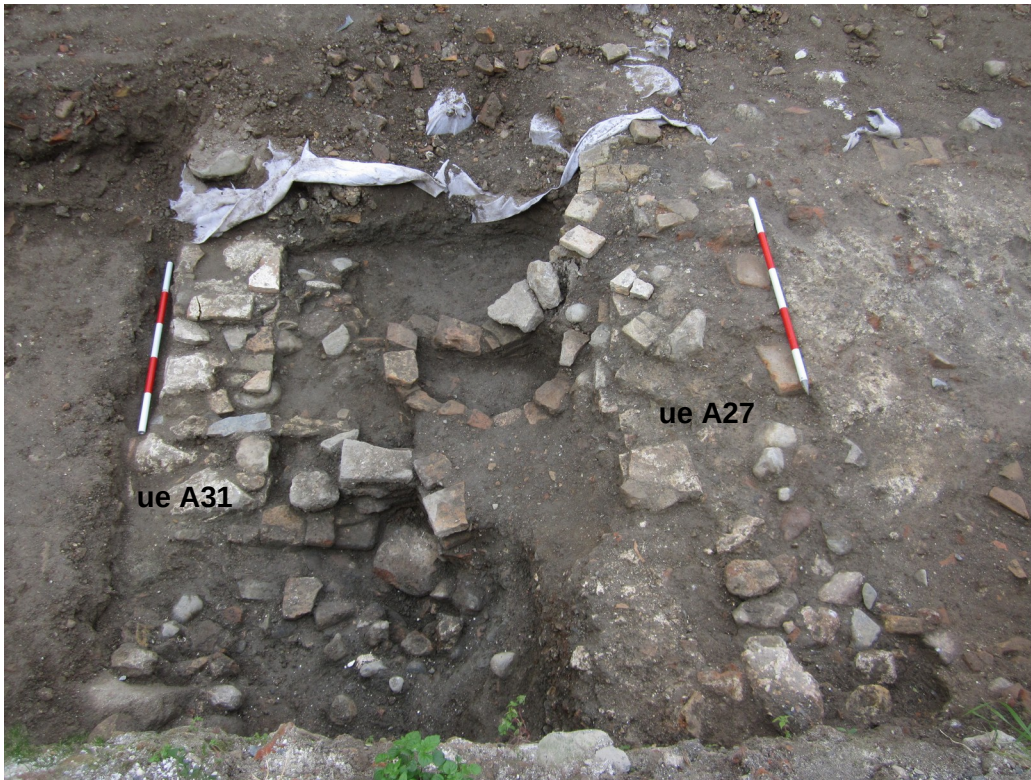
Los muros de cierre A31 y A27 definen un espacio intermedio que se ha interpretado como calle. En él se localizan varios pozos negros y canalizaciones (éstas parten de las casas laterales y vienen a morir aquí).

Lám. VI. Calle con sus saneamientos colectivos.

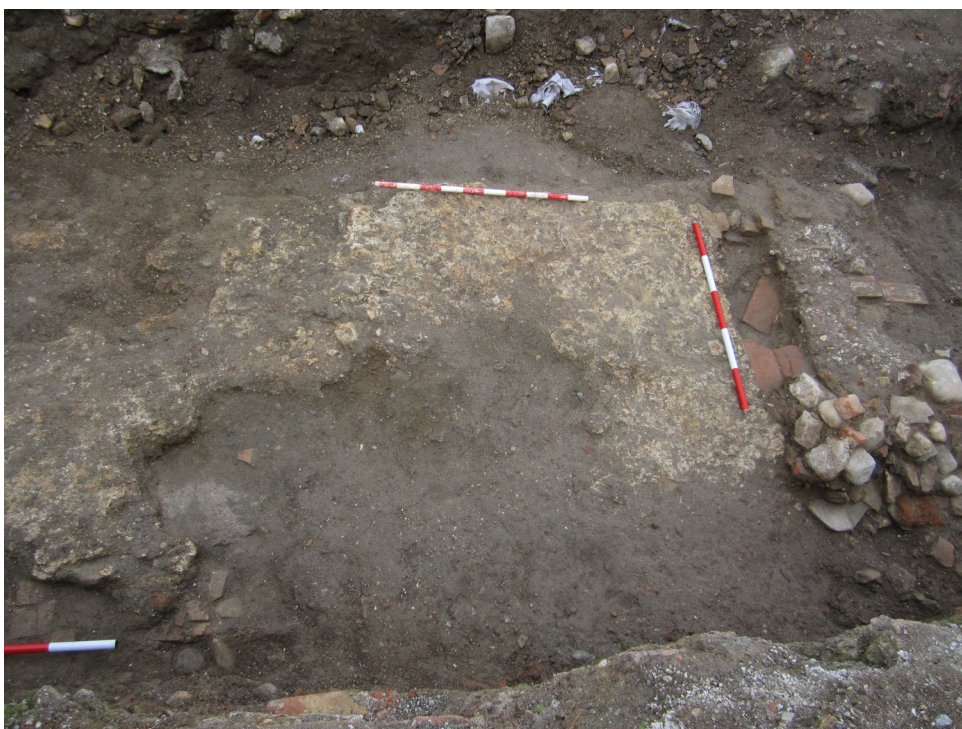
Una primera unidad vendría conformada por los muros A27, A25, A23, A22 y A18, con el suelo A19:

A27. Gran muro de piedra, posible cierre este de una vivienda que funcionase como lateral oeste de una calle. Está colmatado por A26 y A28. Se relaciona con A39 (canalización de una posible letrina).

A25. Restos del muro de cierre sur de las habitaciones de esta unidad. Combina el tapial y la piedra.

A23. Restos del muro de cierre norte de las habitaciones de esta unidad.

A22. Restos de muro de separación de una posible zona de letrina del resto de habitaciones. Realizado en ladrillo.

A18. Restos de muro de cierre oeste. Piedra y tapial, con revoque de mortero de cal. Serviría de separación entre las unidades habitacionales primera y segunda.

A19. Suelo de mortero de cal que conserva, embutido en él, restos de una canalización de ladrillo (A19b), en su zona oeste.

Lám. VII. Restos de la primera unidad.

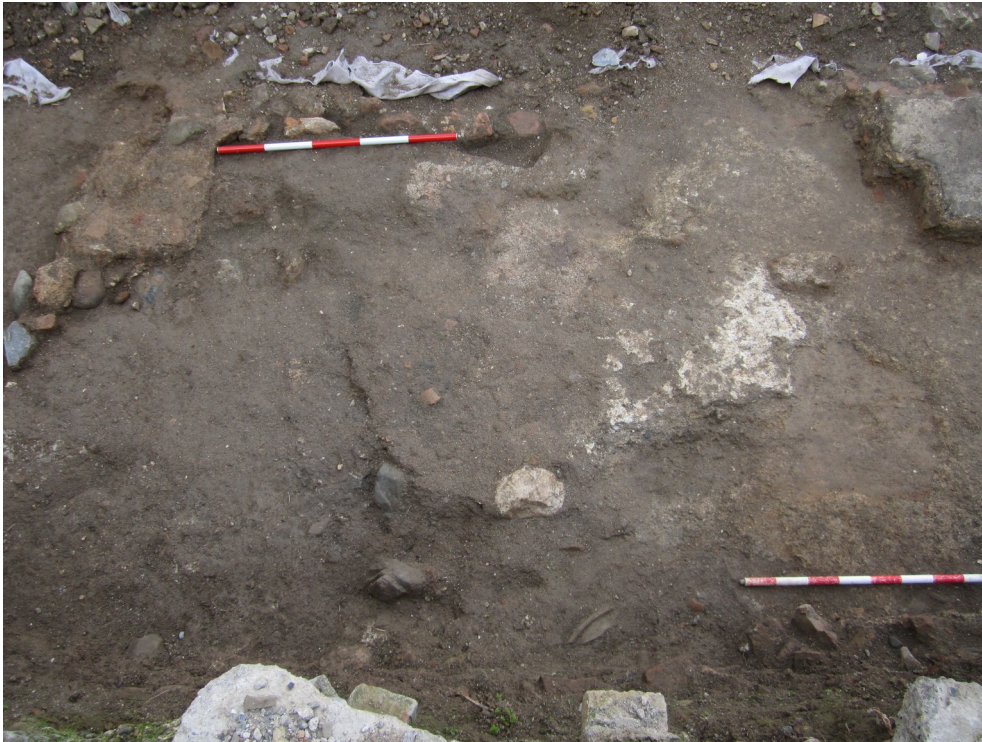
Una segunda unidad la formarían los muros A18, A17, A12 y A10, que se completarían con los pilares A14b y A11 y los suelos A15 y A14:

A14b y A11. Pilares cuadrangulares de tapial.

A14 y A15. Suelos de mortero de cal, uno sobre otro.

Esta vivienda sufrió algunas reformas ya que nos encontramos con un par de suelos, uno sobre otro, y cambios en los pilares. Estos parecen formar parte de la construcción original, momento en el que estarían ambos exentos pasando a quedar anulados con la siguiente repavimentación.

Lám. VIII. Restos del suelo A14 y los dos pilares (cada uno en una esquina de la parte superior de la foto)

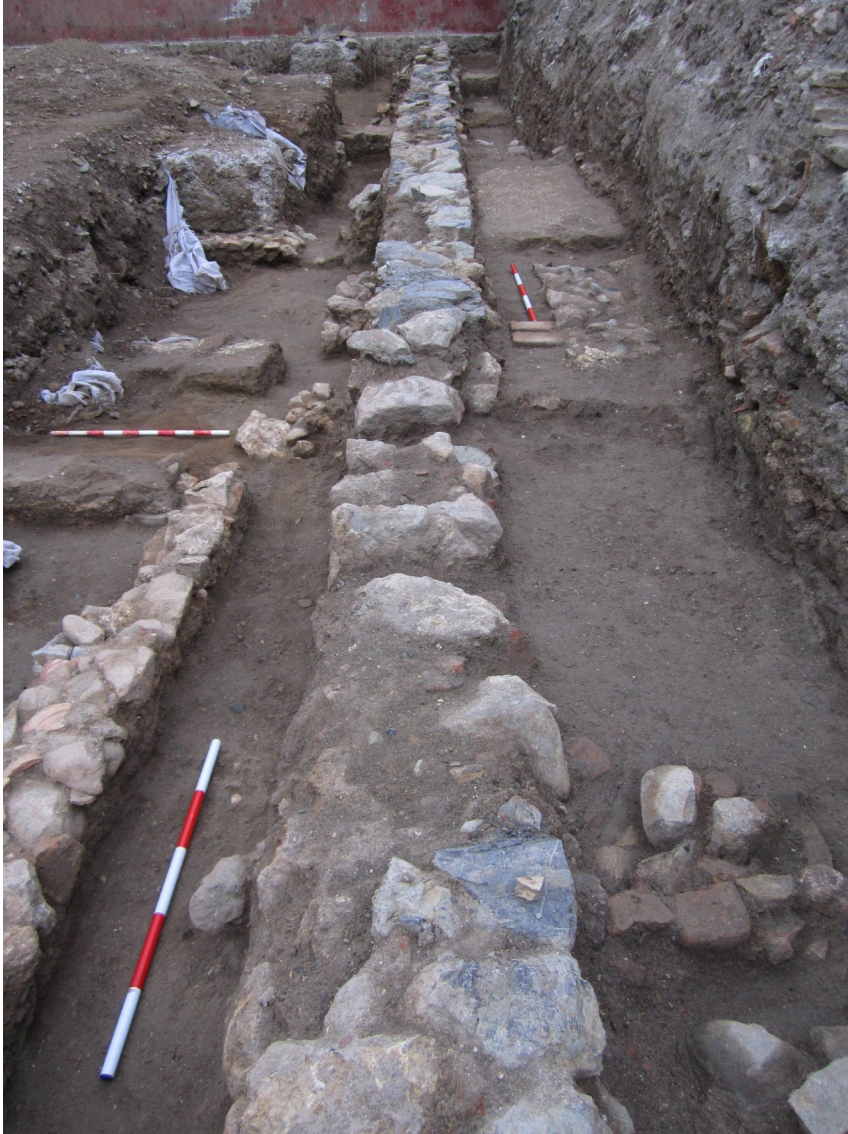
Ue D1 Cadena de cimentación, en mampostería, situada a ± 1 m del perfil este (en casi su total longitud, salvo los últimos metros hacia el sur)

Lám. IX. Cadena de cimentación ue D1
