ANUARIO ARQUEOLÓGICO DE ANDALUCÍA 2016

Actividad Arqueológica Preventiva. Sondeos Arqueológicos de la obra: Canalización y acometidas para Gas Natural a C/ Carretería 54 por C/ Muro de las Catalinas; C/Atarazanas nº 10; C/ Arcos de la Cabeza nº 11 (Málaga).

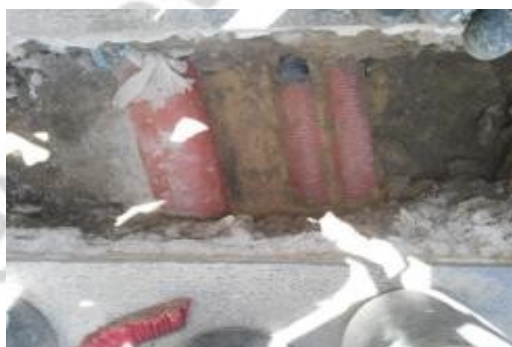
Se retira un primer nivel (UE1001), corresponde al suelo actual; compuesto por la solería, una capa de hormigón y un relleno de tierra amarilla. Tras éste, nos encontramos otro nivel de tierra (UE1002), relleno marrón oscuro con restos de material muy revuelto reciente. Está sobre una serie de acometidas de época actual.

Vista de las canalizaciones actuales

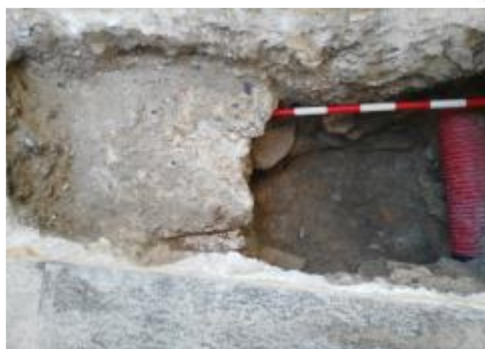
Posible muro en Sondeo 1
Atarazanas

Se amplía un metro más y tras retirar los rellenos iniciales UE1001-UE1002, nos encontramos una estructura (UE1003). No se puede definir las características de la misma, ya que la cota de afección de la obra quedaría por encima. Pero parece corresponder a un muro, no nos sale material arqueológico relacionado. La estructura se encuentra afectada por las distintas acometidas que se han llevado a cabo con anterioridad a nuestra intervención.

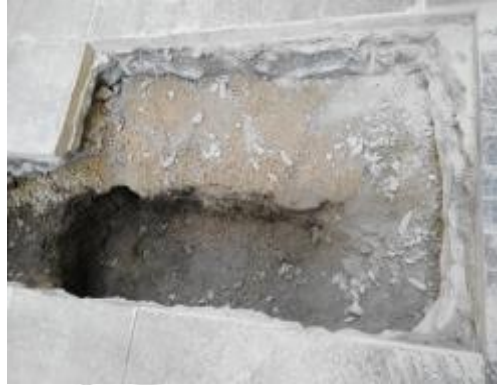
Este sondeo se dispuso de forma transversal a la calle Arcos de la Cabeza, con unas dimensiones de 1 metro de ancho por 2 metros de largo. Se retira la solería actual con todos sus rellenos (UE1001), tras ésta nos encontramos un relleno marrón oscuro que colmata todo el sondeo (UE1002), el material que se llega a observar es revuelto de época reciente. En el perfil sur del sondeo se observan restos de un muro, no sabemos muy bien de que se trata, puesto que queda fuera de la zona de actuación del sondeo. No aparece material arqueológico asociado que nos ayude a identificarlo (UE1003), la profundidad máxima del sondeo es de un metro, un poco más de la afección real de la obra. A esta cota nos aparece una tubería de agua, actualmente en uso (UE1004)

Detalle del inicio del Sondeo 1

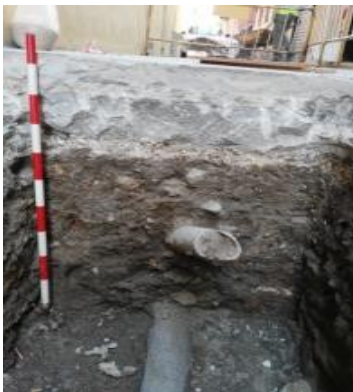
Detalle de uno de los perfiles del Sondeo 2

Similar al Sondeo 1, se retira un primer nivel (UE2001) solería actual con sus preparadas. Tras esto, se localiza un nivel de relleno marrón oscuro (UE2002) que colmata a una tubería, es la continuación de la que se localiza en el sondeo 1. No se observan restos arqueológicos.

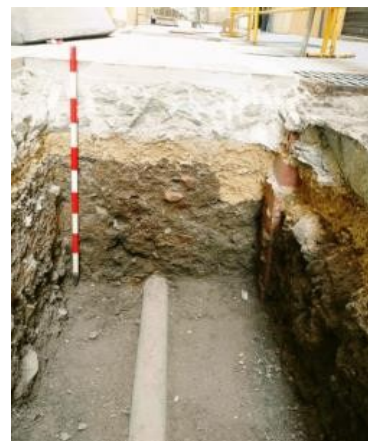
Sondeo en línea con los realizados anteriormente siendo las dimensiones las empleadas en los dos sondeos anteriores. Se retira el nivel de calle actual (UE3001) bajo este nivel aparece un relleno marrón oscuro, con materiales cerámicos revueltos que colmata, al igual que en el sondeo 2, una tubería de agua actualmente en uso. En el perfil Norte del sondeo se localiza una arqueta. Todo esto hace que el sondeo sea negativo.

Detalle de uno de los perfiles del Sondeo 3

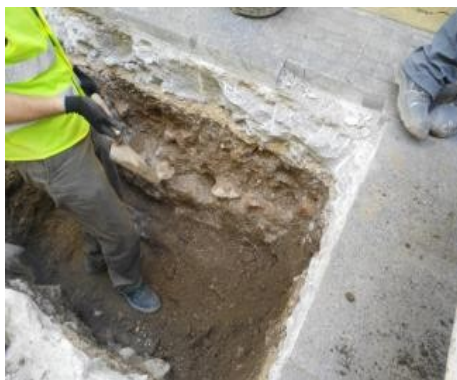
Al igual que en los sondeos anteriores tenemos un primer nivel de calle actual (UE4001) que colmata un relleno marrón oscuro sin restos de materiales arqueológicos. Se observa en el perfil sur, partes de la cimentación del edificio actual que hay, correspondiéndose a la Casa de la Cofradía de Viñeros, no aparecen restos arqueológicos alguno.

Detalle de los trabajos en el Sondeo 4

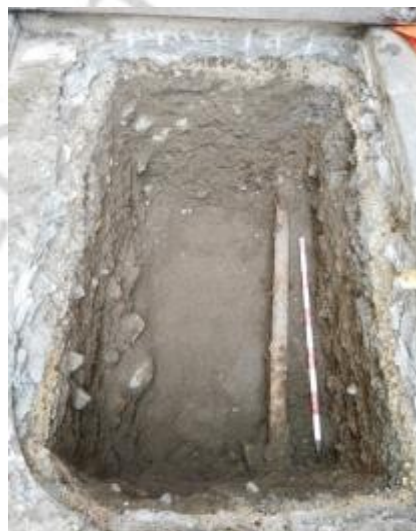
Sondeo que sigue la misma línea que los anteriores, un primer nivel de la actual calle, formado por solería, hormigón y tierra amarilla (UE5001) que colmata a un relleno marrón oscuro (UE5002) sin restos de material arqueológico y que colmata a una tubería de hierro (UE5003)

Detalle del Sondeo 5

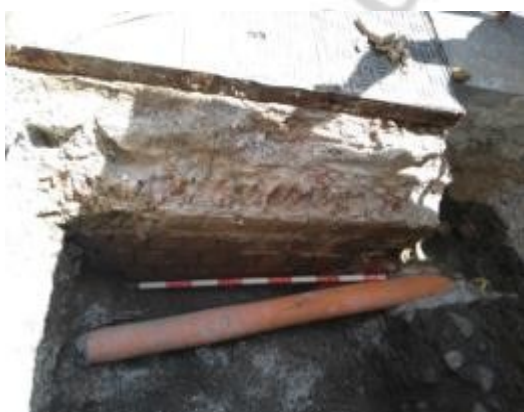
Vista final Sondeo 6

Este sondeo al igual que el Sondeo 1 se replantea de forma transversal en la calle. Se retira un primer nivel que es la calle actual (UE6001), este colmata un relleno de tierra marrón oscuro (UE6002), es un nivel muy revuelto, ya que en el perfil este del sondeo se aprecia una arqueta, y bajo este relleno también se localiza el tubo de gas existente donde se va a hacer el enganche. El resultado es Negativo
