ANUARIO ARQUEOLÓGICO DE ANDALUCÍA 2016

ACTIVIDAD ARQUEOLÓGICA PUNTUAL, ESTUDIO Y DOCUMENTACIÓN GRÁFICA DEL YACIMIENTO CUEVA BAJONDILLO Y SEGUIMIENTO DE OBRA ESTABILIZACIÓN DEL TALUD C.P. TORRESOL. TORREMOLINOS (MÁLAGA)

Miguel Vila Oblitas, Andrés Fernández Martín, Antonio Oliver León, Cristóbal Alcántara vegas, Francisco Melero García y Serafín Becerra Martín

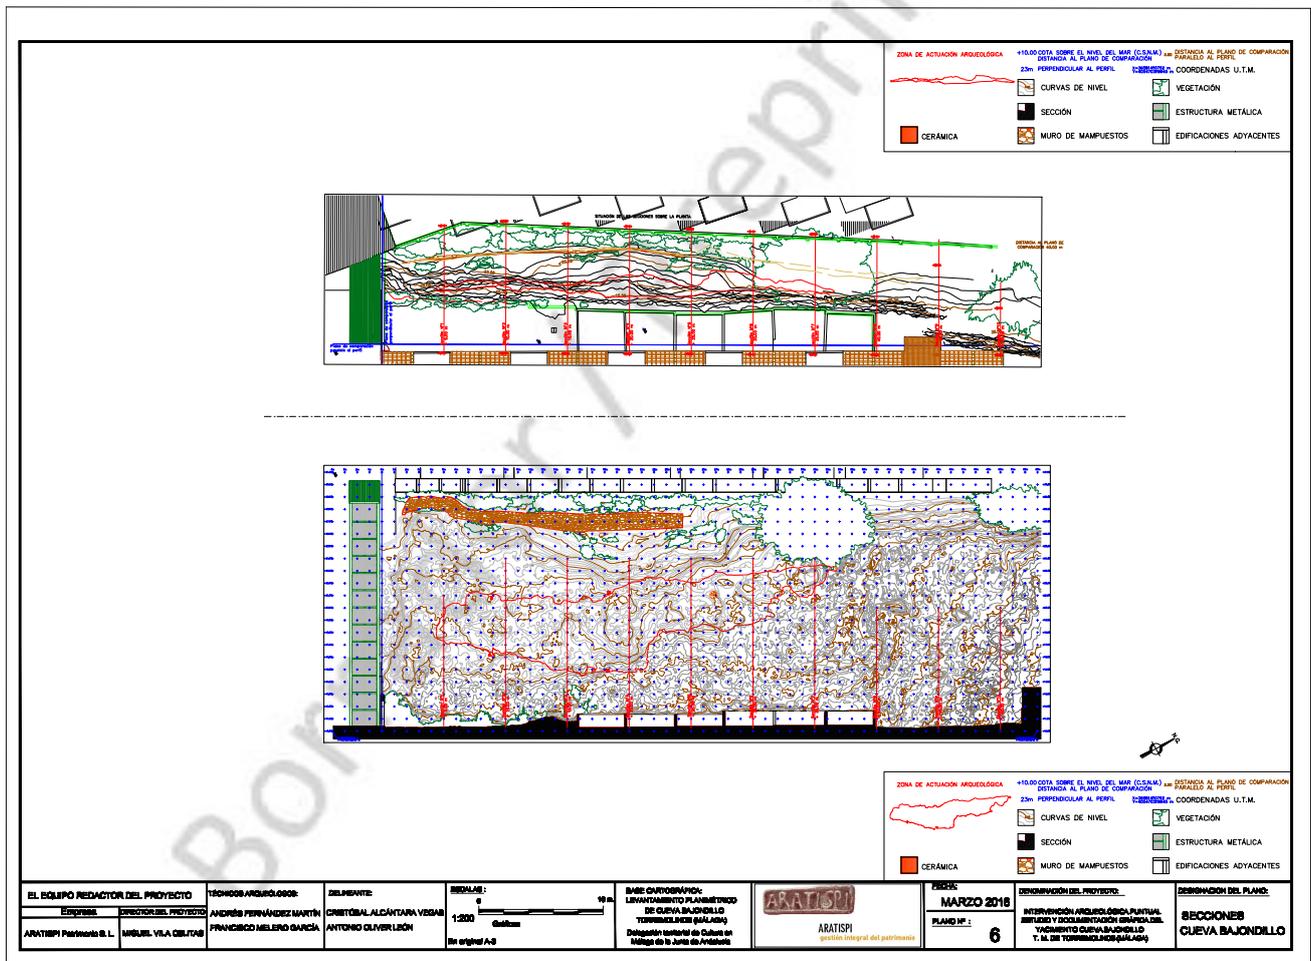
Fig. 2 Planta y perfil delimitación Cueva Bajondillo

En abril de 2016 se ha hecho entrega de una Memoria Preliminar Parcial donde se delimitaba completamente el contorno de la cueva Bajondillo en la actualidad, ampliándose el mismo a 33m de largo x 4/6 de alto.

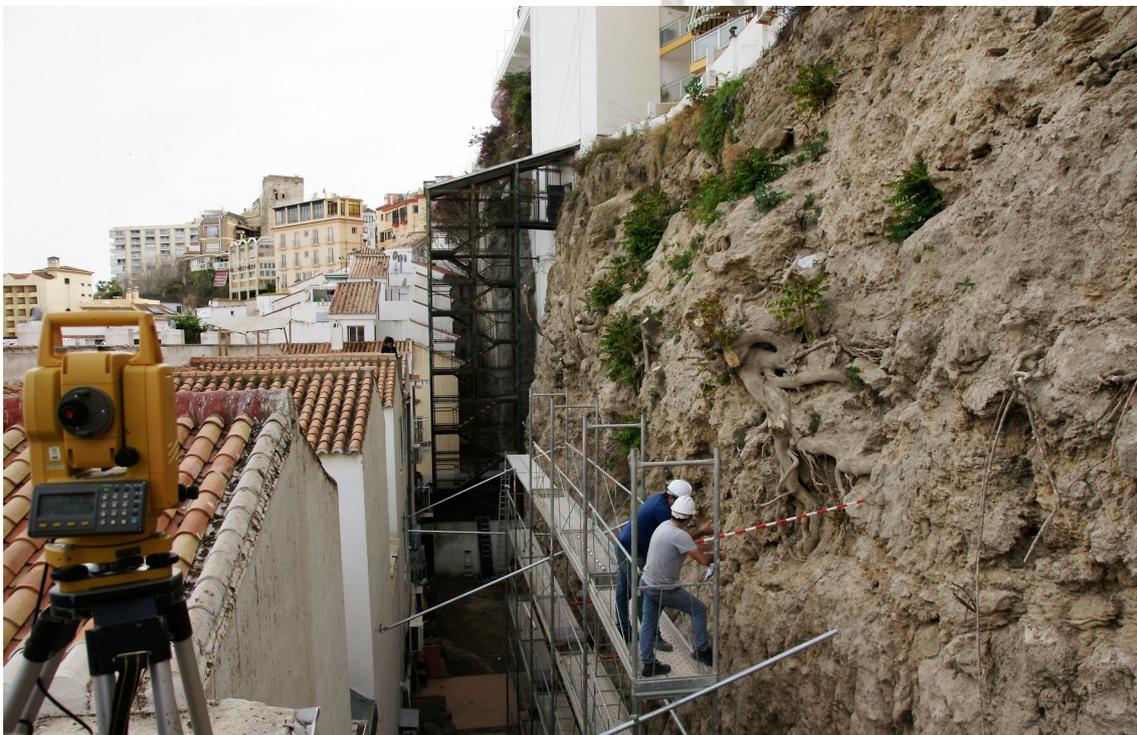
Lam. 1 desarrollo trabajos toma de puntos topográficos

En el tejado de uno de los apartamentos de Torresol C hemos podido instalar una estación total generando una red de puntos básicos para el levantamiento topográfico. La toma de estos puntos ha significado la obtención de coordenadas U.T.M. y la altitud, así como la instalación de referencias básicas que se han montado sobre la base cartográfica ya generada de levantamiento planimétrico de Cueva Bajondillo de la Delegación territorial de Cultura en Málaga de la Junta de Andalucía.

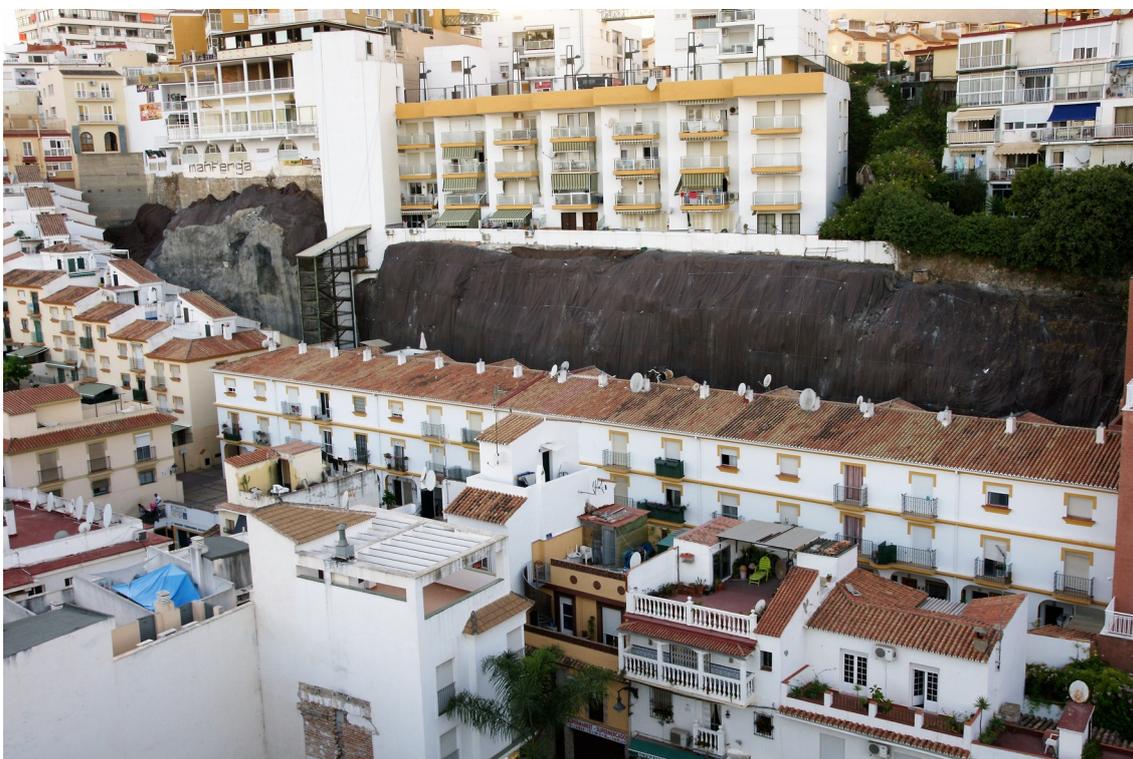
Lam. 2 Vista general talud con sistema contención ya finalizado.

El siguiente paso ha sido la cubrición con geotextil de toda la cornisa de travertino que alberga la cueva. En el contorno del perfil de la cavidad se han solapado los distintos tramos de geotextido entre 1,50 / 1.00 metros, en el resto del talud el solape es de 0,50 m. Evitando así la entrada de luz e impidiendo que siga proliferando el crecimiento de vegetación incontrolada. La tela ha quedado fijada en la parte superior mediante anclajes clavados en la roca y además ha sido cosida en los tramos que cubren el contorno de la cueva a fin de evitar que se introduzcan las palomas que tanto perjuicio han causado en este entorno. Por último y dado que estas persistían en intentar acceder a sus nidos, fue necesario superponer una tela de apertura de luz inferior sobre la malla en aquellos puntos susceptibles de ser franqueados.

Una vez que se ha cubierto la cornisa y preparado la sujeción del sistema se procedió a realizar las perforaciones previstas en el plan de obra y donde se ha fijado y

tensado la malla. Se ha realizado un seguimiento exhaustivo de todo el proceso garantizando así que no ha existido pérdida alguna ni daño al patrimonio histórico arqueológico del municipio de Torremolinos. La tela metálica que rodea la cueva se podría desmontar en el caso de que fuera necesario sin alterar la función de sujeción del talud del resto del sistema de contención.

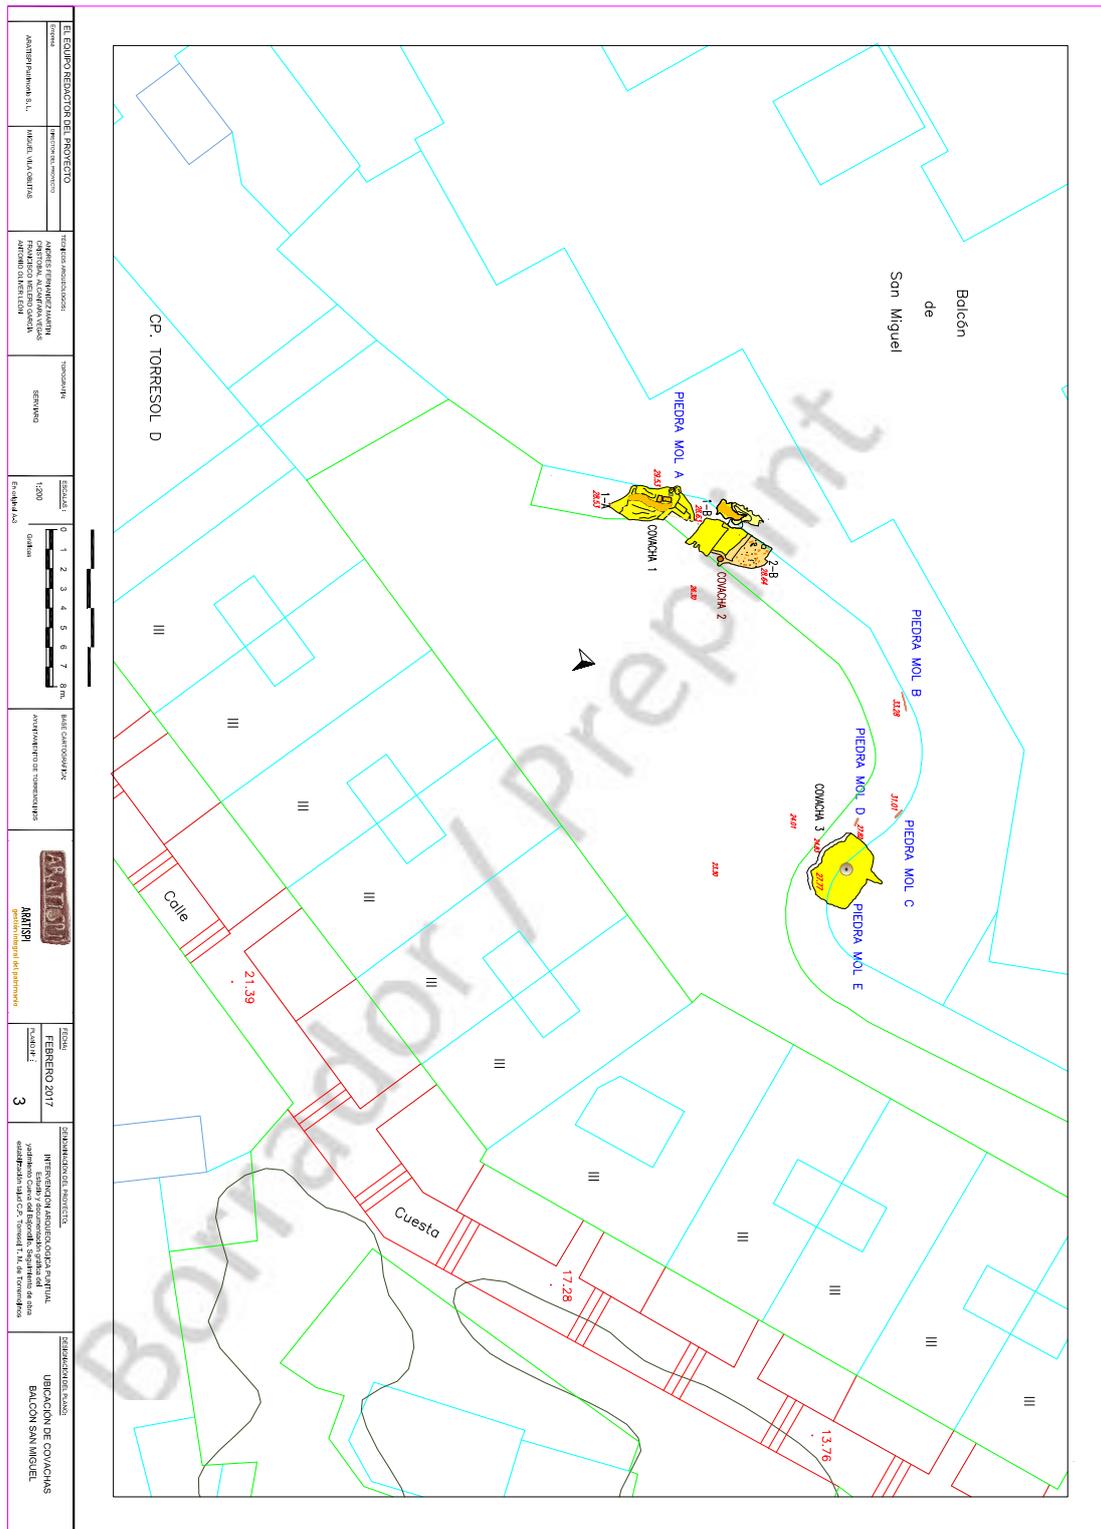
Fig. 3 Planta Covachas Balcón San Miguel

Una de ellas (rueda molino A) sellando el acceso a una covacha (Nº1), en otro punto se identificó la entrada a otra covacha sellada por sillares de travertino (Nº2) y por último en un punto más alto se apreciaba otra rueda de molino (D) bajo una pared adosada al escarpe junto a la identificada como covacha Nº3 que además alberga otra piedra de molino (E) más en su interior empotrada en el techo.

El talud, prácticamente vertical, presenta en esta parcela una forma semicircular con una orientación hacia el sureste. Sobre el mismo, se apoya un murete o peto realizado con mampuestos de travertino de mediano tamaño que hace la función de cimentación del edif. Balcón San Miguel. A modo de ripio se aprecia en este murete la mitad de una piedra de moler grano (rueda molino B), más abajo, hacia el Este en un corte vertical en el terreno también a modo de ripio o tal vez cegando el acceso a una gatera, se aprecia otra media rueda de molino de un grosor de 0,10 m y un diámetro de 1,15 m (rueda molino C).

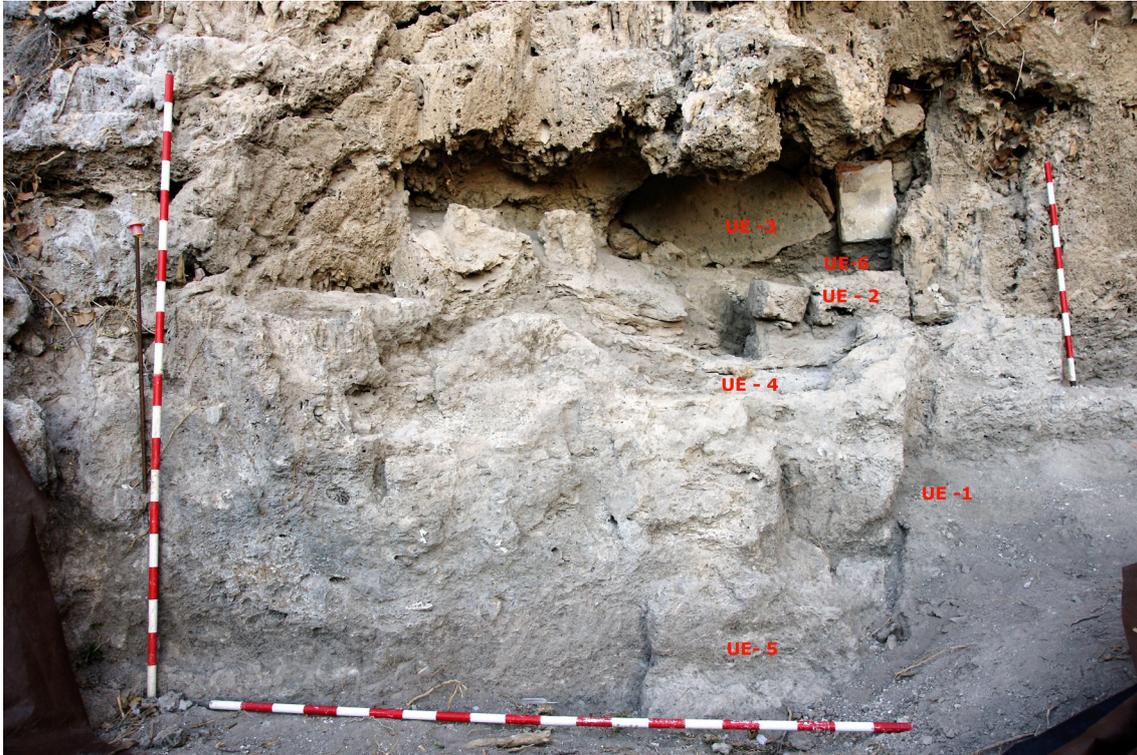
Lam. 3. Vista general entrada cegada a la Covacha 1.

La Covacha 1, presenta su entrada con una orientación este, en su entorno se acumulaban gran cantidad de escombros y numerosa vegetación especialmente hiedra trepando por el escarpe de travertino y ocultándola. Aun así, destacaba una forma circular que resultó ser la mitad de una rueda de molino que, junto con unos sillarejos de travertino, algunos bloques de ladrillos actuales y escombros sellaban la entrada de los que parece una galería o covacha. Así pues y con estos indicios se procedió a apurar el desbroce del entorno exterior y proceder a una limpieza y desescombro para poder documentar el hallazgo. Grosso modo esta zona del escarpe presenta numerosas huellas de cantería, sobre este aspecto en concreto y en relación al Tajo (denominación de este entorno de la barriada del Bajondillo), se conserva en el archivo local copia de un documento fechado el 15 de enero de 1853 donde se ordena por parte del Ayuntamiento de Torremolinos, la prohibición de sacar cantillos del entorno a los acantilados.

Durante la limpieza de escombros actuales se identificó una costra calcificada que contenía algunos fragmentos amorfos de cerámica realizada a mano y un diente humano. Se trata de la pieza dental nº42, un incisivo lateral derecho del maxilar inferior

de un individuo adulto. No hemos determinado el desarrollo de la covacha pues al detectar indicios arqueológicos, por no proceder dentro de los objetivos de la actividad arqueológica solicitada y por no haber afección alguna de obra sobre este punto se ha optado por aplicar medidas cautelares de protección tales como el cierre con tela metálica de todo el entorno de la covacha y sobre ésta se ha solapado un geotejido similar al instalado a lo largo de todo el talud. Evitando así el acceso al mismo y evitar el crecimiento de vegetación sobre el nuevo yacimiento arqueológico

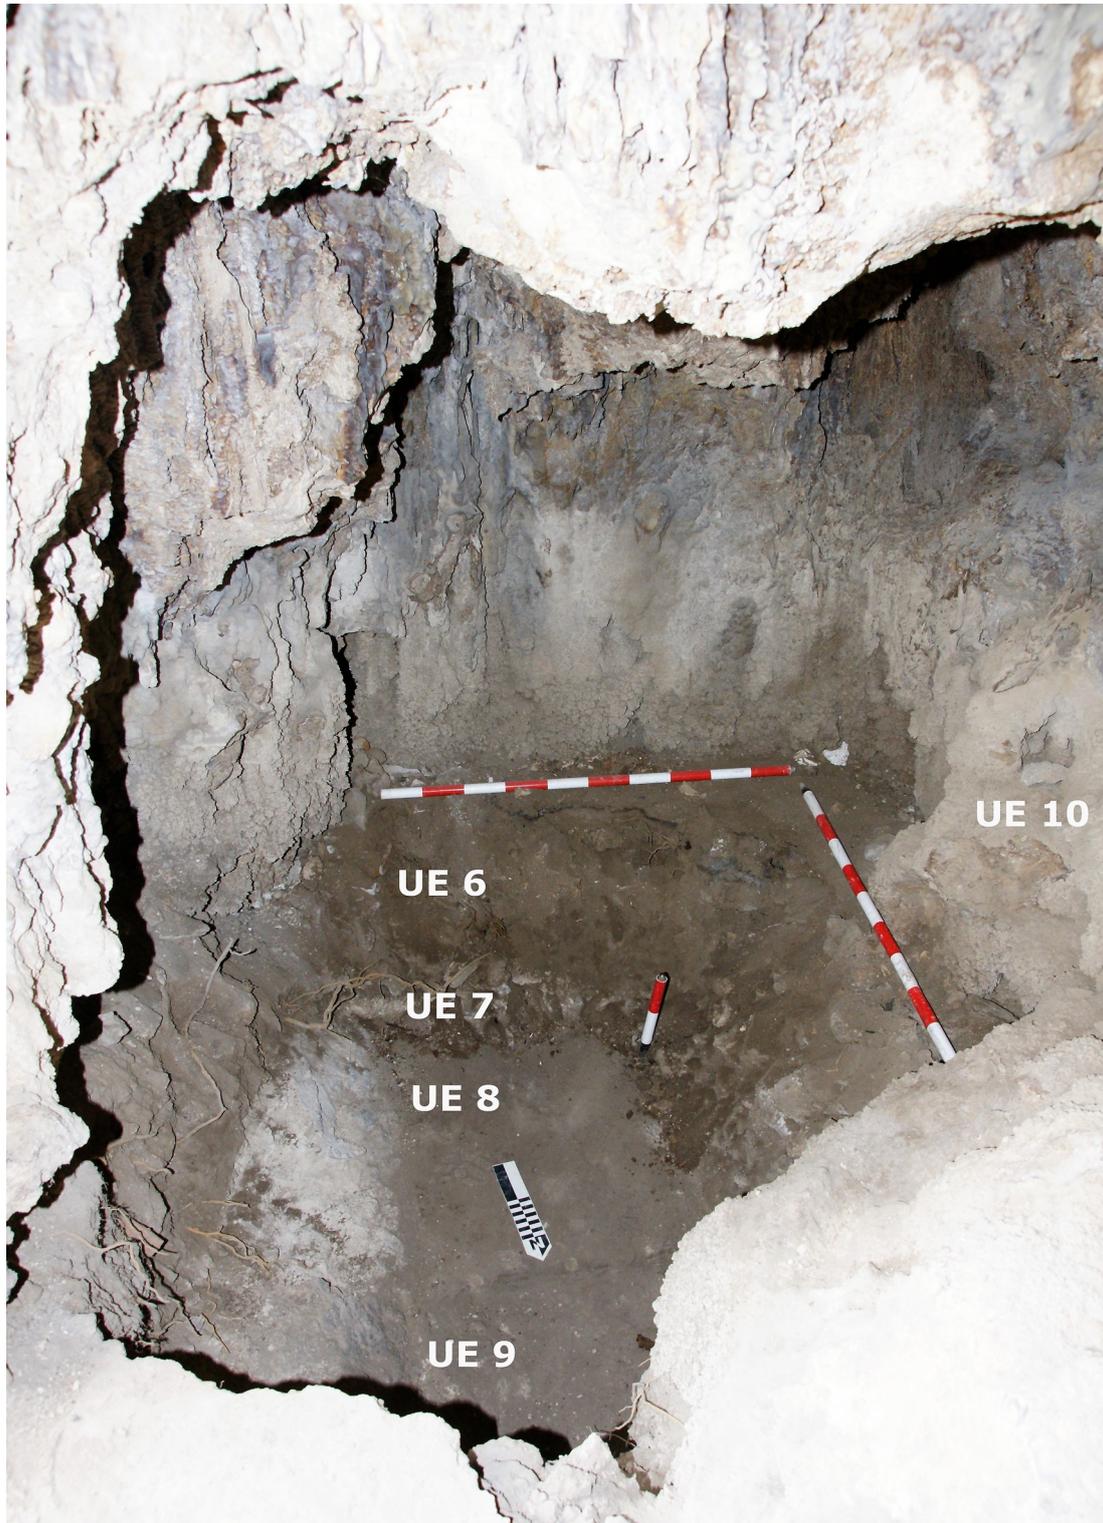
Lam. 4 Interior Covacha 2.

La Covacha 2 se encuentra situada al norte de la Covacha 1, también a pie de talud. Se identificó una oquedad cuya entrada estaba cegada parcialmente por un murete de sillares de travertino de modo que se podía apreciar que dentro estaba rellena de escombros y basura actual y que parecía tener algo de recorrido. Procedimos a retirar los escombros situados en la entrada y descubrir el murete que tapiaba el acceso, documentándolo para proceder a desmontarlo para poder hacer una valoración más certera del desarrollo interior de la cavidad, así como intentar detectar algún tipo de indicio arqueológico. La entrada tapiada presenta unas dimensiones en su base de 0,80 m de anchura que se va reduciendo hasta los 0,40 contando con 1,35 m de altura.

En el interior se ha retirado varias capas de escombros, se trata de un espacio angosto de 4,40 m de largo x 1,80/1,00 de ancho y una altura de 0,50 m. al norte. 1,20 m a la entrada, al centro entre 1,40/1,70 m y al sur entre 1,60 y 2,00 metros.

Al suroeste se realizó una pequeña cata de 1,00 x 0,80 para poder hacer una valoración, pero la cata se iba estrechando cada vez el más hasta llegar a otro nivel estéril de material arqueológico que se apoya en el nivel geológico detectado en el resto de la cavidad.

En este caso el resultado ha sido negativo no se han detectado indicio alguno de material de índole arqueológica si bien no se ha levantado ninguna capa sedimentológica del interior de la cavidad más que escombros y unos niveles claramente estériles. A falta de un estudio exhaustivo, no tenemos datos sobre si levantando el nivel que hemos considerado geológico podría ser parte del techo desplomado o una costra de gran tamaño que esté enmascarando sedimentos. Dada la cercanía a la denominada covacha 1 donde se han identificado algunos fragmentos cerámicos a mano se han aplicado también medidas cautelares de protección.
