ANUARIO ARQUEOLÓGICO DE ANDALUCÍA 2016

ACTIVIDAD ARQUEOLÓGICA PREVENTIVA. CONTROL ARQUEOLÓGICO DE LOS MOVIMIENTOS DE TIERRA EN UN SOLAR SITO EN C/ HORNOS Nº2 ESQUINA A C/ PEDREGOSA DE ÉCIJA. SEVILLA.

JUAN JOSÉ CABRERA BARRIGÜETE
CARMEN ROMERO PAREDES

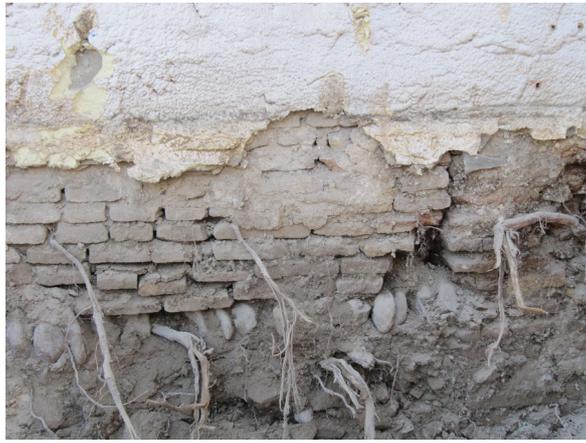
Fig. 1. Continuación de pavimento bajo medianera, lo que indica de que antes se trataba del mismo inmueble.

La estratigrafía resultante tras los trabajos de desmonte nos ha permitido apreciar los niveles de habitación del edificio preexistente, cuyo uso había sido la de casa de vecinos con una cronología del S. XX, probablemente mediados del mismo. Este uso del inmueble se produce después de la segregación parcelaria de este solar que originalmente formaría parte del Palacio del Marqués de Alcántara, construido en el S. XVIII, cuya fachada principal se encuentra en la C/ Emilio Castelar, esta parcela, por lo que hemos podido observar en las medianeras y en la documentación realizada en esta intervención, funcionaria como cortijuelo, o granero del Palacio.

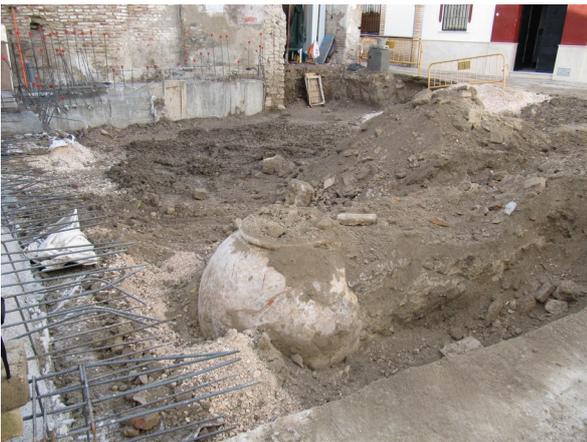
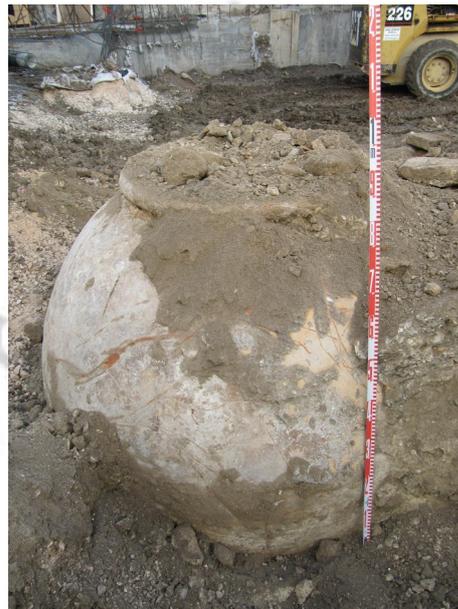
Fig.2 y 3. Tinajas de almacenamiento.

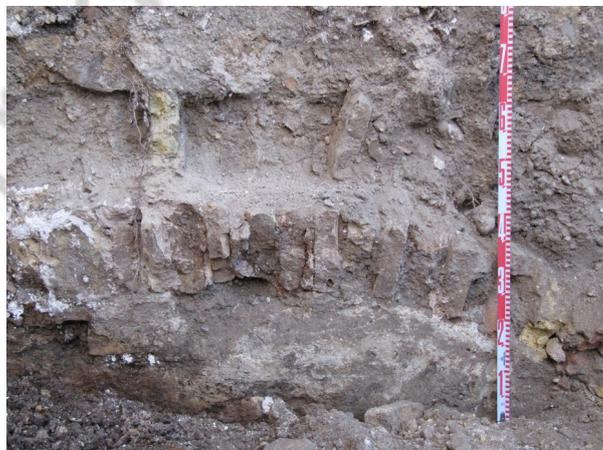
Fig. 4. Restos de bóveda arrasada, conservado en medianera sur y que se correspondería uso de la parcela en el S. XVIII.
