ANUARIO ARQUEOLÓGICO DE ANDALUCÍA 2016

ACTIVIDAD ARQUEOLÓGICA PREVENTIVA. CONTROL ARQUEOLÓGICO DE LOS MOVIMIENTOS DE TIERRA EN UN SOLAR SITO EN C/ZAMORANO Nº 38. ÉCIJA. SEVILLA.

CRISTINA CÍVICO LOZANO
CARMEN ROMERO PAREDES

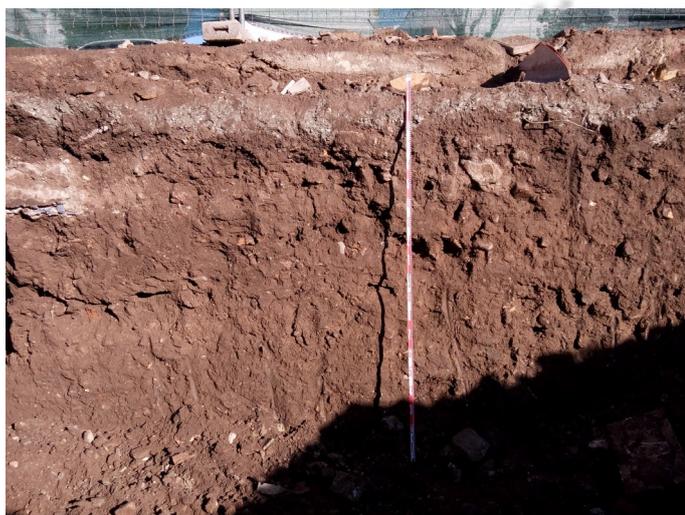
En cuanto al desmonte de la piscina se documenta una potente capa de escombros y basura, sobre una capa de tierra marron oscura donde se observa algun resto de cimentación de estructuras contemporáneas, es la consecuente de la gran deferencia de cota existente entre un acceso y otro.

Estratigrafía vaciado piscina

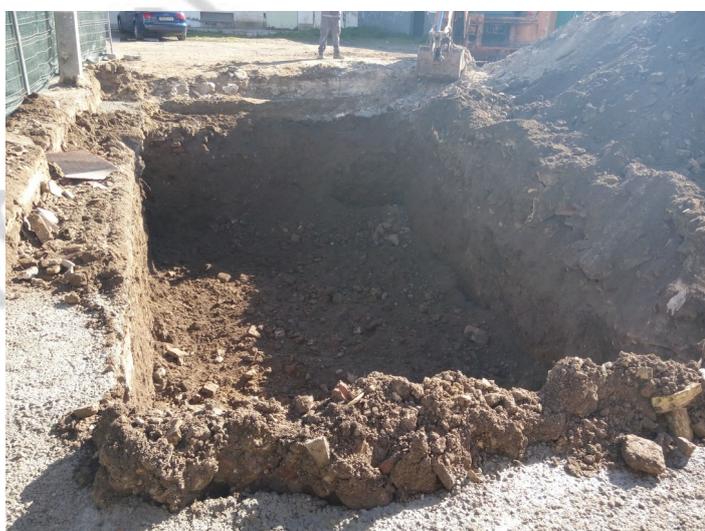
La afección del área recayente a Calle Marinaleda fue de -1m bajo la rasante de la misma. La afección del rebaje para la piscina afectó a -2m por debajo de la cota de Calle Marinaleda, o sea la cota de replanteo de la piscina resulta ser la cota de Calle Zamorano.

Vaciado piscina.

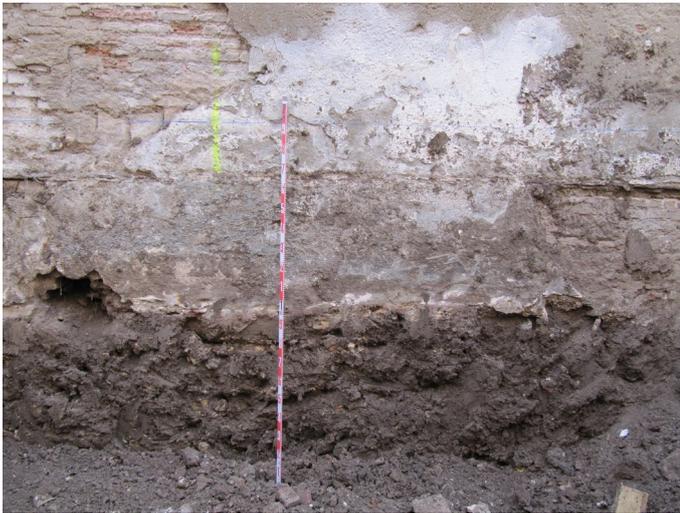
- El pavimento de la casa demolida se situaba a 100'15 m.s.n.m. y estaba compuesto por losas de terrazo.
- Por la continuación de los enlucidos se documenta un nivel de uso anterior de la vivienda que se situaría en torno a los 100,30 m.s.n.m.
- Bajo estos lo que se ve son restos de infraestructuras, pozos ciegos y algunos resto de tinajas de almacenamiento.
- Estas infraestructuras inciden sobre una capa de tierra color marrón donde se observan algunos materiales de factura mudéjar.

Superposición de pavimentos

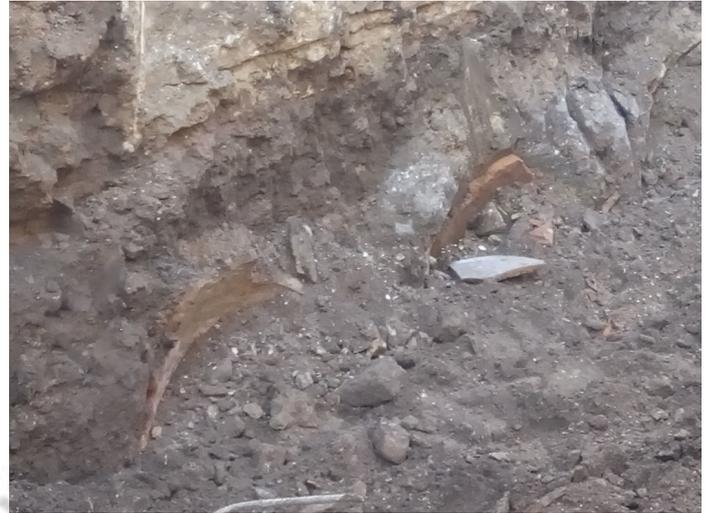
Restos de tinajas de almacenamiento

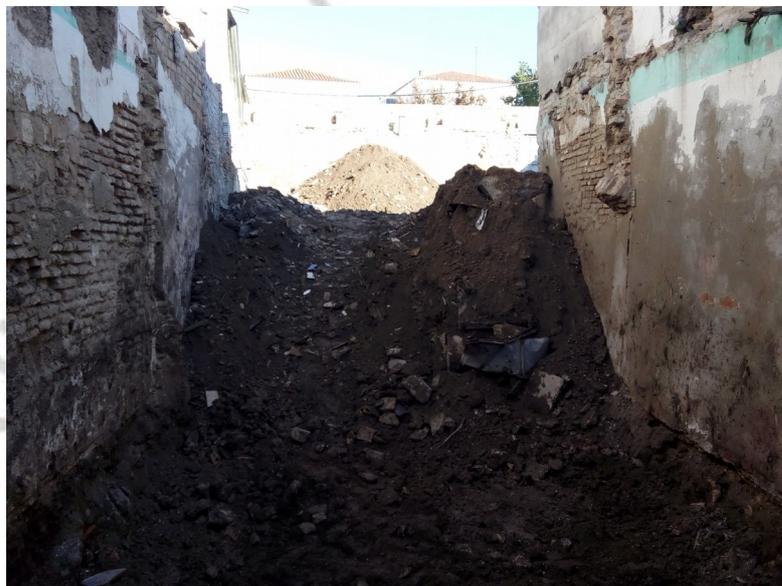
Rellenos contemporáneos que ocasionan la gran diferencia de cotas
