# ANUARIO ARQUEOLÓGICO DE ANDALUCÍA 2016

# **ACTIVIDAD ARQUEOLÓGICA PREVENTIVA SONDEOS Y CONTROL ARQUEOLÓGICO DE LOS MOVIMIENTOS DE TIERRAS EN CALLE ENLADRILLADA Nº 60, SEVILLA.**

Mario Garrido Martín, Jaime González González y Juan Ignacio Gómez González

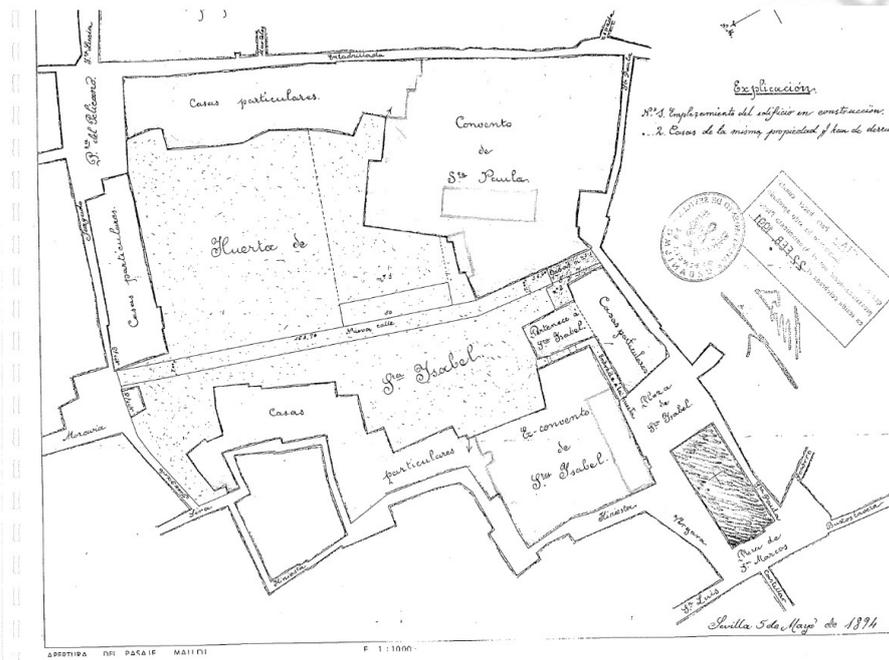
Lám.1. Plano de la zona de 1894.

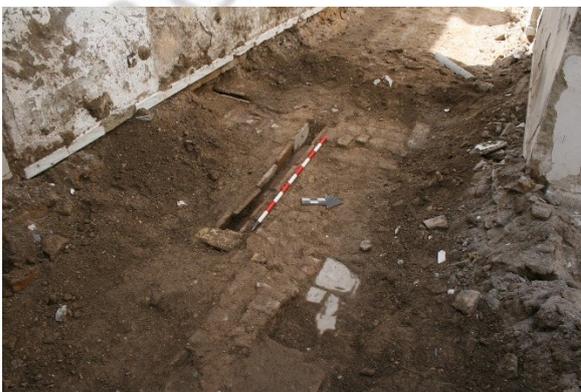
Lám.8. Detalle de canal localizado durante rebaje.

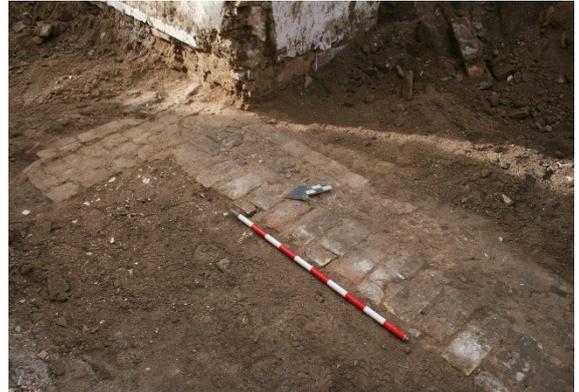
Lám. 9. Cierre muro vivienda S. XIX.

Esta fase del S.XIX sí está registrada por varios elementos localizados tanto en la primera crujía como en la zona del pasillo. Se observa parte de los paramentos de la vivienda que han servido de cimentación para la vivienda del S.XX, sobre todo para la fachada contemporánea, teniendo ambas la misma orientación, con lo cual, se reutiliza el aparejo decimonónico para levantar la última vivienda. El resto de las estructuras localizadas de la fase del S.XIX, aparece bajo un paquete de relleno de nivelación para construir la solería de la casa del S.XX, localizadas tras desmontar la misma y en un relleno de unos 30 centímetros aproximadamente. Al ser pocos los elementos registrados debido a su nivel tan alto de destrucción, es difícil realizar una posible alineación de la edificación anterior. Lo que sí se puede afirmar es esa continua ocupación del solar como vivienda de dos siglos

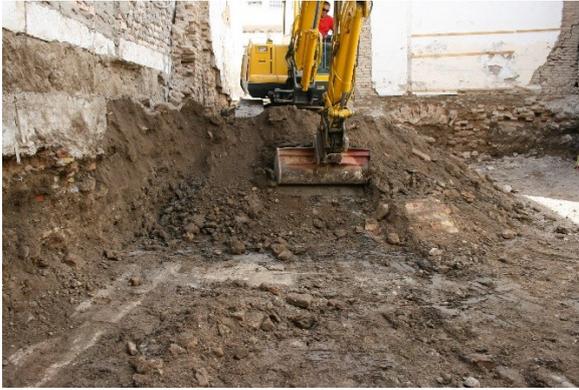
Lám.10. Otra maquinaria en las labores de rebaje Lám.11. Pileta época Mudéjar.

Se localiza parte de una estructura hidráulica (S. XV-XVI).

En esta zona correspondiente al rebaje para la piscina, se registró el periodo más antiguo cronológicamente hablando del solar. Se interpreta como un espacio abierto debido a la presencia de una estructura hidráulica formada por una pileta y los restos de un muro que podría pertenecer a un parterre ( debido a su morfología y técnica constructiva), relacionado todo esto con una zona posiblemente ajardinada perteneciente a una vivienda de la cuál no se tiene constancia debido, en parte, por la poca superficie que ocupa el solar delimitado por medianeras que merma su extensión o por su total desaparición debido a un posible desmantelamiento de las misma. Igualmente, en las viviendas contiguas podría aparecer el resto del conjunto, ya que en este caso parte de las estructuras se pierden en los perfiles de las medianeras. Aun así, es una hipótesis, ya que no se ha podido constatar ni registrar ningún tipo de estructura constructiva, así como por la ausencia de elementos de juicio.

Relacionado con esta estancia, pero más al Oeste, se localizó en planta dos alineaciones una en dirección Norte y otra en dirección Este, realizada en losas de barro cocido con lechada de cal para su unión, que formarían parte de este conjunto hidráulico. Por lo tanto, el espacio estaría formado por estructuras relacionadas con ámbitos ajardinados o incluso para uso hortofrutícola, algo muy común en toda esta zona de la ciudad, que ya en

esta época sí permanece intramuros desde la ampliación almohade. A cota levemente superior, se registra también un pozo de agua, con su base realizada en argamasa de cal, que mantiene sólo las primeras hiladas y varios orificios para la evacuación del agua (durante la fase de excavación manual del sondeo 5).
